STAHLBETONANALYSE 21

von Prof. Dr.-Ing. Richard Rojek

Teil 3:

(Tragverhalten ohne Stegbewehrung)

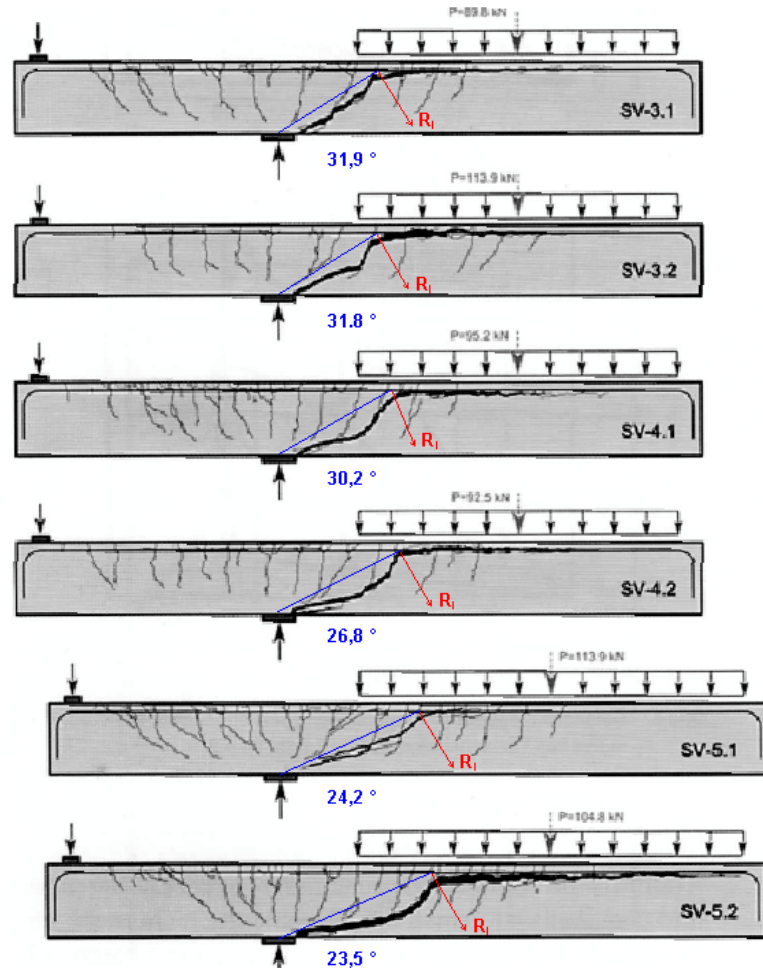
Tue et al. legten inzwischen mit [3] und [4] entsprechende Versuchsergebnisse vor. *Bild 3* zeigt daraus Rissbilder von Balken im Versagenszustand, bei denen an ein kurzes Einzelfeld ein längerer Kragarm anschließt mit gleichmäßig verteilter Belastung. In allen Fällen ist die Versagensstelle gut zu erkennen, die in der Zeichnung jeweils hervorgehoben wird durch die ihn erzeugende Rückhängekraft R_i (rot), sowie durch die Druckstrebe (blau), die sie vor ihrem Versagen gemeinsam mit der Biegebewehrung im Gleichgewicht gehalten hatte.

Bild 3: Balken SV-3.1 bis SV-5.2 aus [3] mit eingetragenen Zug- und Druckstreben

Die Auflagerdruckstreben weisen Neigungen zwischen ca. 24° und 32° auf. Man liegt für die Bestimmung der Tragfähigkeit hinreichend auf der sicheren Seite, wenn man die Druckstrebenneigung mit 30° zu Grunde legt, da die Belastung, die zwischen dem Versagensriss und dem Auflager einwirkt, über Druckspannungen direkt in das Auflager geleitet werden.

Wie bei den in den *Bildern 3 und 4* dargestellten Versuchsbalken hängt die Stelle, an der sich der Versagensriss bildet, davon ab, über welchen Bereich die Risse über der Innstütze verteilt sind. Wie bereits im Zusammenhang mit dem *Bild 4* aufgezeigt wurde, ist das Versagen nicht im Stützbereich, sondern in der Nähe des Momentennullpunkts zu erwarten, wenn die Risssbildung über der Stütze nicht die im *Bild 9* grün gestrichelt eingezeichnete 45° -Linie überschreitet. Der Versagensriss stellt sich dann am ersten Riss in Folge der Feldmomente neben dem Momentennullpunkt ein - also ungefähr im Abstand d .

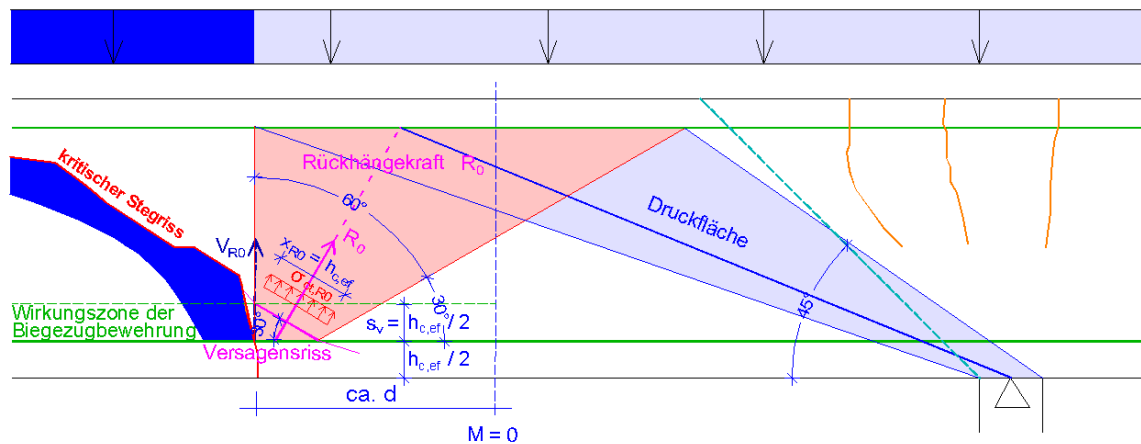
Bild 15: Rückhängekraft R_0 und Versagensriss bei Momentennullpunkten

Das *Bild 15* zeigt die Situation für die Rückhängekraft R_0 in der Nähe von Momentennullpunkten. Da der Momentenverlauf im Feldbereich neben dem Momentennullpunkt bei Gleichlast spiegelbildlich zum Momentenverlauf am Endauflager ist, gilt dies auch für den kritischen Stegriss und die Teilsysteme R und S . Also ist $V_0 = V_e$ (an der Stelle $x'_u = 3 * d$ vom Momentennullpunkt entfernt).

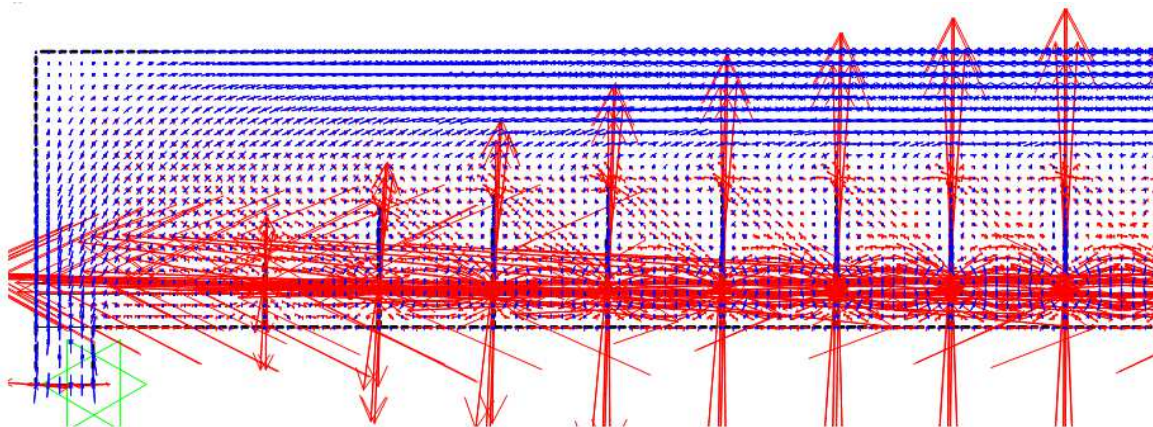
Das folgende *Bild 16* zeigt einen Balken ohne Stegbewehrung mit reinen Biegerissen, also im Zustand II.1. Man kann sehr gut erkennen, dass in den Rissfeldern Stegzugstreben diagonal angeordnet sind und von Stegdruckstreben gekreuzt werden. Der Vergleich im *Bild 9.7* von [21.1] zeigt, dass andere Anordnungen von Stegzug- und -druckstreben entweder für die veränderlichen Gurtkräfte kein Gleichgewicht bieten können oder aber größere Formänderungsarbeit verursachen würden. Es stellt sich allerdings immer das Minimum der Formänderungsarbeit ein.

Bild 16: FE-Berechnung eines Biegeträgers unter Gleichlast mit vorgegebenen Biegerissen (halbes System) - entspricht *Bild 4.4* in [21.1]

Weiterhin kann man feststellen, dass die Lastausbreitung von der Bewehrung in die mitwirkende Betonzugzone aus Gleichgewichtsgründen symmetrisch zu den Bewehrungsstäben verläuft, also nach außen und nach innen jeweils das Maß $h_{c,ef} / 2$ aufweist. Sehr deutlich sind auch die Dübelkräfte zu erkennen, die die Biegebewehrung über die Risse überträgt.
