ANLAGE 1 ZUM FORSCHUNGSBERICHT  
„BEWEHRUNG MIT HOCHFESTEM  
VERBUND“

DURCHSTANZVERSUCHE MIT  
HFV-ANKERN

von Prof. Dr.-Ing. Richard Rojek  
und Dipl.-Ing. (FH) Tobias Keller

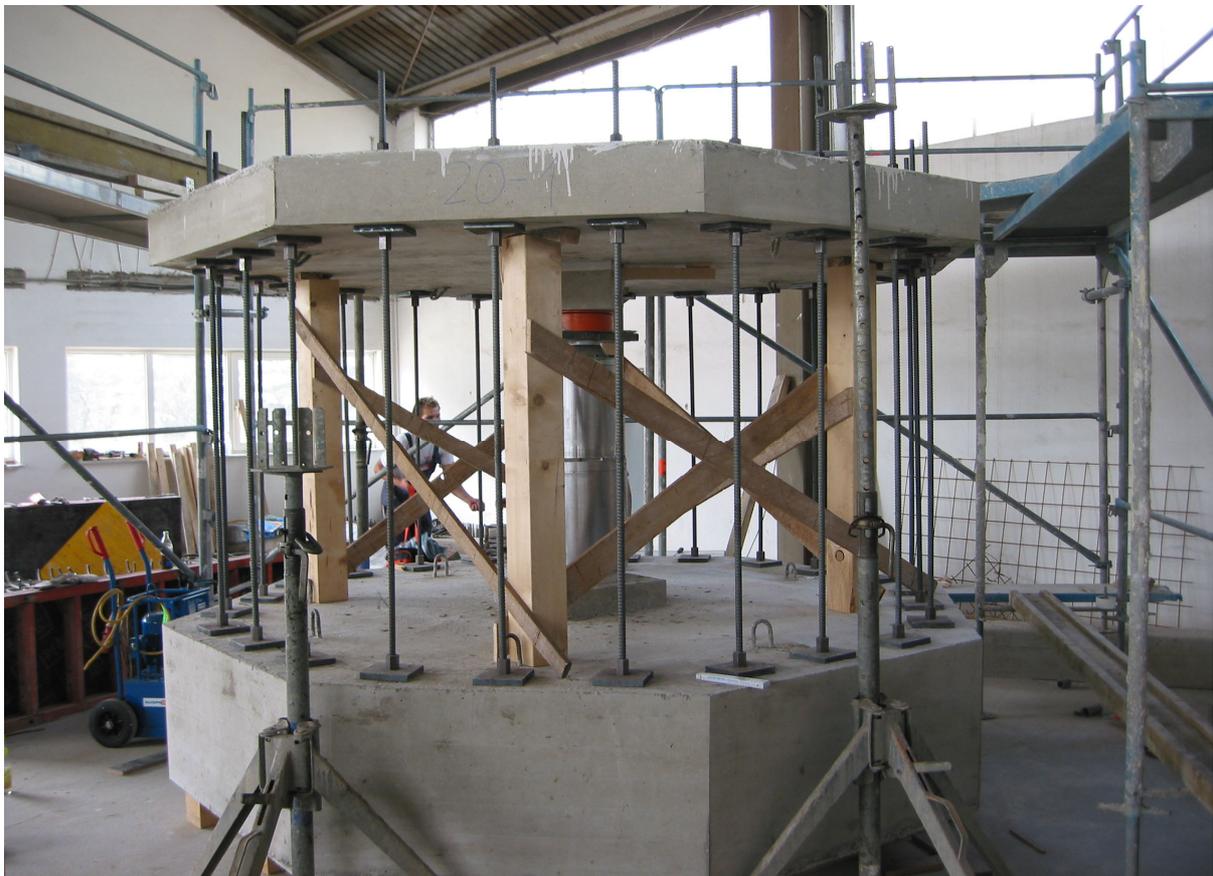
**Bild 1.1:** Versuchsstand für Durchstanzversuche

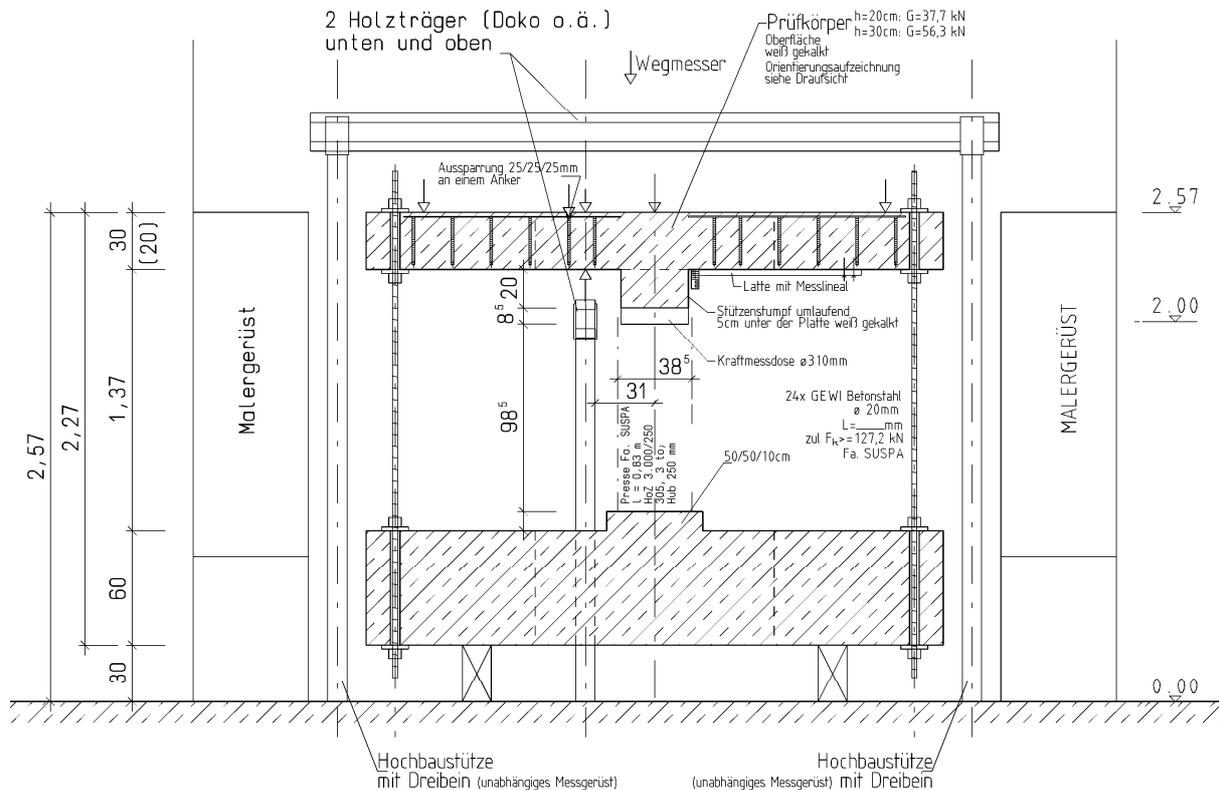
**Bild 2.3:** Schnitt durch den Versuchsstand

Ein weiterer Wegaufnehmer wurde jeweils im Abstand von etwa 10 cm neben dem HFV-Anker auf dem Beton angebracht und ein weiterer an der gleichen Stelle an der Plattenunterseite. Auch hier wurde ein separates Gerüst (analog demjenigen für die Wegaufnehmer an der Plattenoberseite) errichtet. Zur Rissbeobachtung an der Plattenoberseite wurde ein Malergerüst um den gesamten Versuchsstand, ergänzt durch frei tragende, begehbbare Holzträger, aufgebaut.

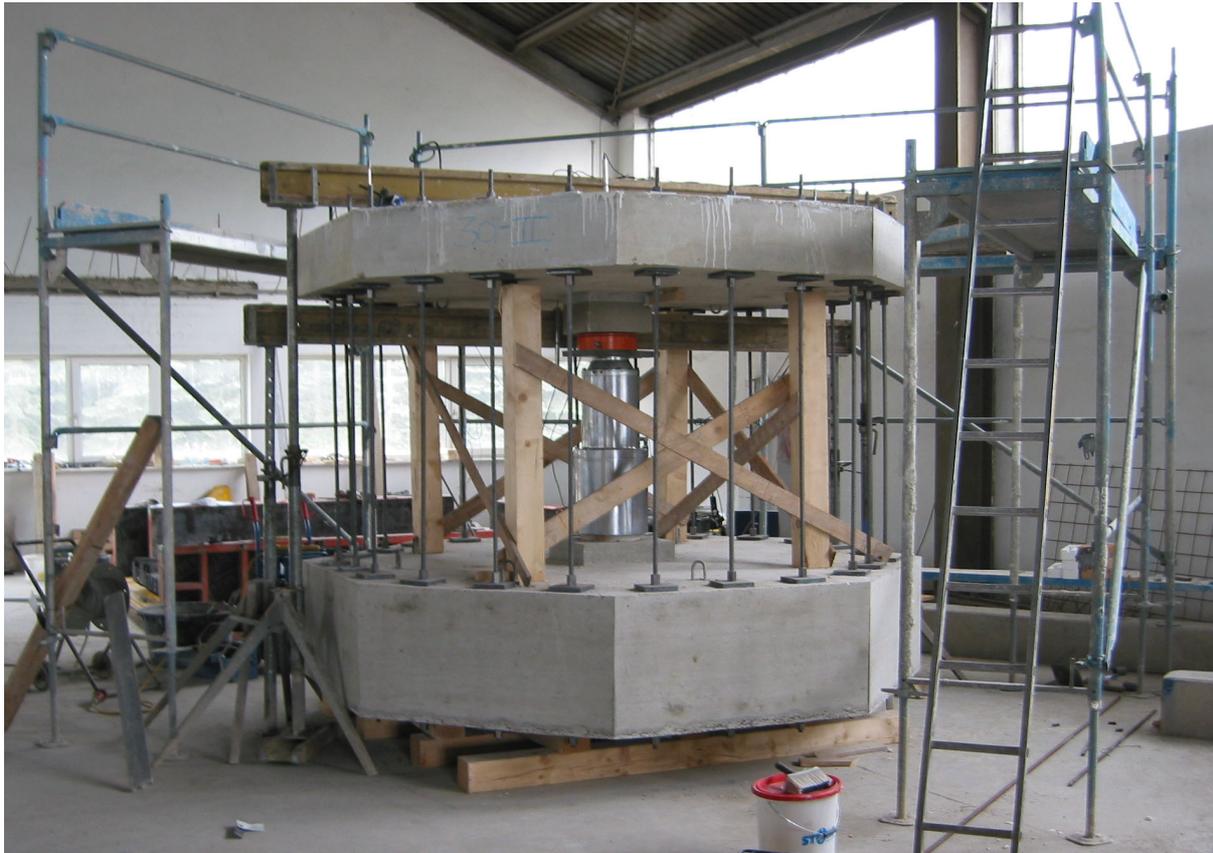
**Bild 2.4:** Errichteter Versuchsstand

Die Unterkonstruktion wurde auf eine maximale Pressenlast von 3.000 kN bemessen. Als Betongüte wurde C 30 gewählt und so wurden im inneren Bereich Stabdurchmesser 25 mm alle 12,5 cm ( $39,3 \text{ cm}^2/\text{m}$ ) kreuzweise als Biegezugbewehrung verlegt. Mit der Randeinfassung und Bügeln als Durchstanzbewehrung wurden insgesamt 620 kg Stahl in die Widerlagerplatte eingebaut.

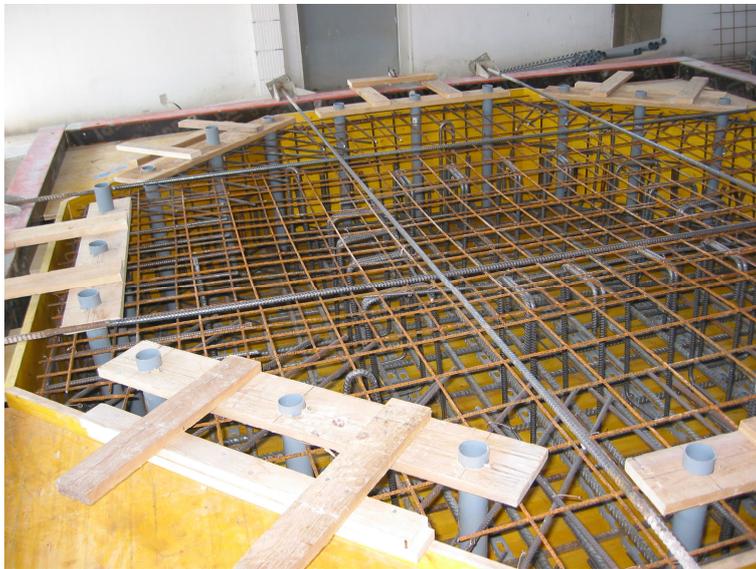
*Bild 2.7:* Eingebaute Bewehrung der Widerlagerplatte

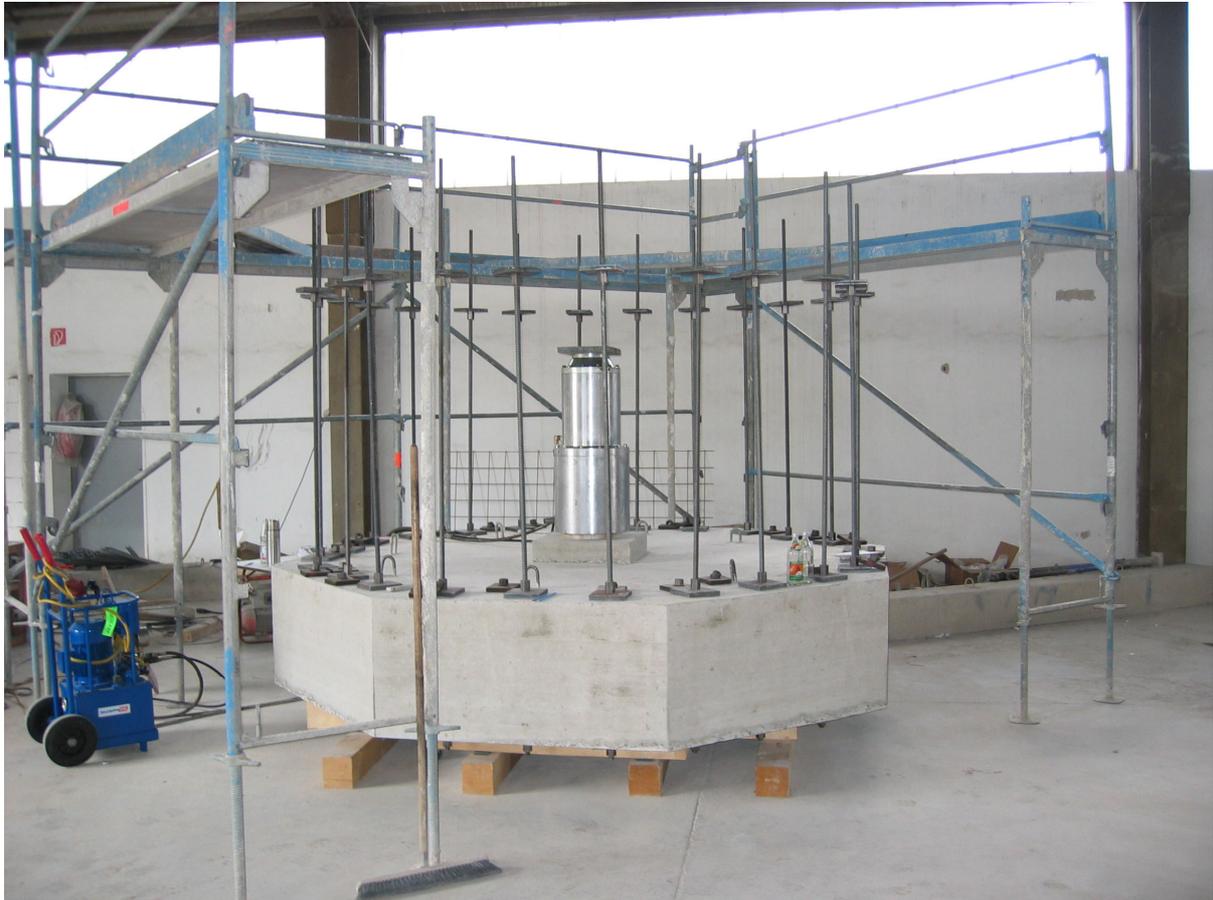
Nach dem Ausrichten der Unterkonstruktion wurde ein Stützenstumpf mit den Abmessungen 35 x 35 x 10 cm auf die Platte betoniert. Dies wurde erst nach dem Ausrichten der Unterkonstruktion vorgenommen, um eine exakt waagrechte Unterlage für die Presse gewährleisten zu können. Die Presse vom Typ HoZ 3.000/250 und das entsprechende Aggregat von der Fa. Suspa DSI wurden kostenlos zur Verfügung gestellt und nach dem Aushärten des Stützenstumpfs mit Hilfe des Staplers montiert und anschließend ausgerichtet. Dann wurden 24 Verankerungsstäbe durch die Aussparungen geschoben und sowohl an der Unterseite der Widerlagerplatte als auch an der Oberseite mit Stahlplatten und Muttern festgeschraubt.

Zum Messen der eingeleiteten Kraft wurde eine Kraftmessdose der Firma Proseq vom Typ WIGAbloc 380 00 400 mit einer Nennlast von 3.000 kN verwendet.

Die Messwerte wurden mit einem Rechner erfasst, der an einem Messverstärker (Spider 16 Mobil) angeschlossen war. Von den verwendeten Wegaufnehmern arbeiteten vier induktiv und zwei inkrementell.

*Bild 2.10:*    **Aufgebauter Versuchsstand**

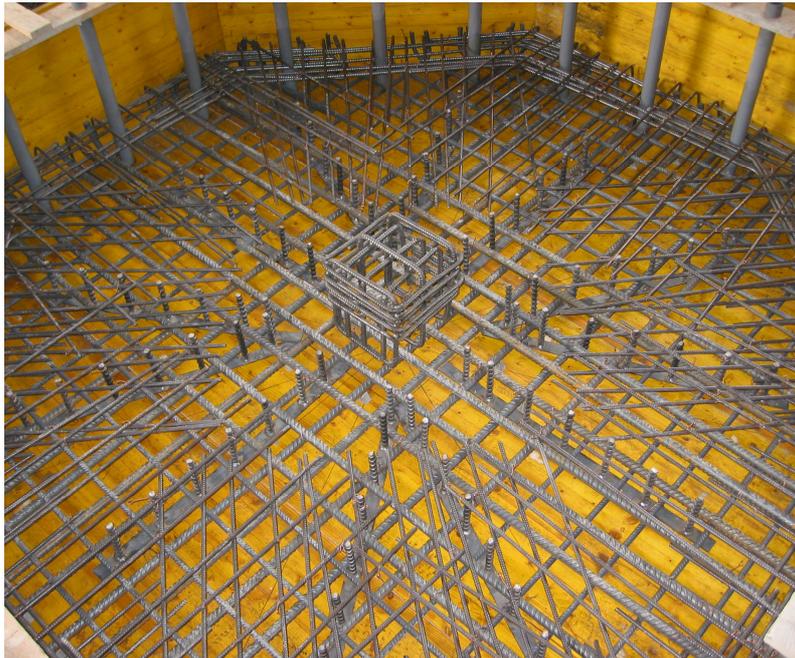
*Bild 3.6:* Eingebaute HFV-Ankerleisten

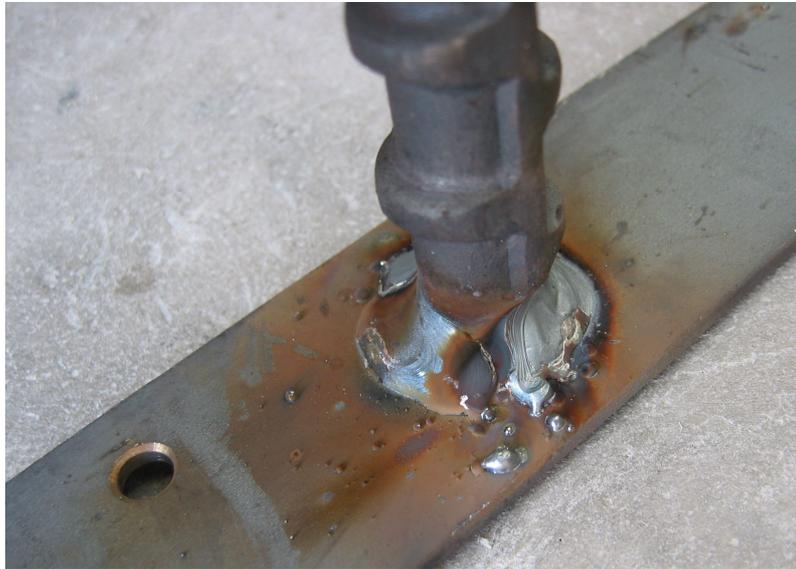
Die HFV-Leisten wurden im Schweißlabor der Fachhochschule Augsburg angefertigt. Hierzu wurde zunächst eine Lehre hergestellt, in die ein HFV-Stab eingeführt und somit die horizontale und vertikale Lage genau eingehalten werden konnte.

**Bild 3.18:** Schweißnaht am HFV-Anker

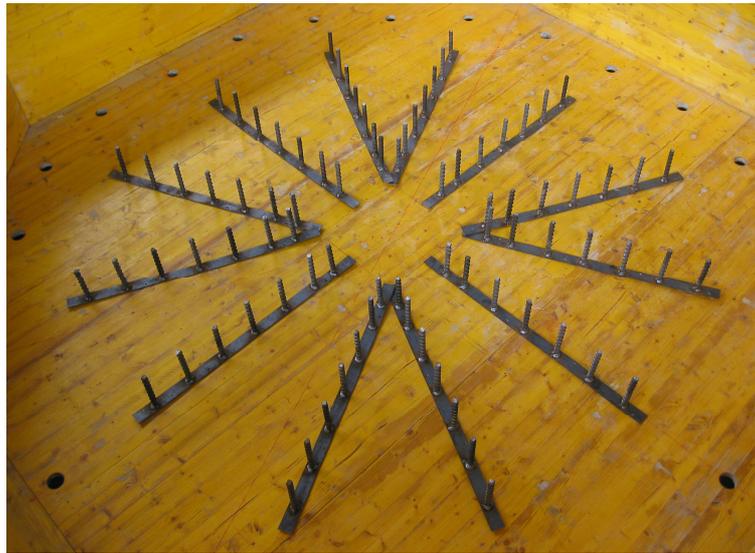
Die erste Versuchsplatte wurde am 5. August 2004 bewehrt. Alle Platten wurden über Kopf hergestellt. Dies verfolgte den Zweck, dass die Plattenoberseite, die der Rissbeobachtung diente, eine schalungsglatte Oberfläche aufwies. Hierzu wurde zunächst auf dem Schalungsboden die Stütze aufskizziert und anschließend die Ankerleisten näherungsweise rotationssymmetrisch um den Stützenstumpf auf Abstandhalter verteilt.

*Bild 4.1:* Näherungsweise rotationssymmetrisch verlegte HFV-Anker

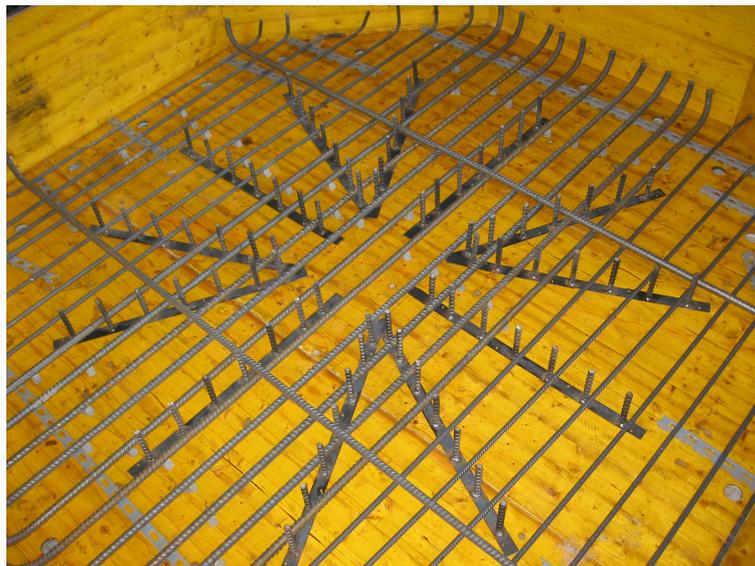
*Bild 4.2:* HFV-Ankerleisten mit unterster Lage der Biegebewehrung

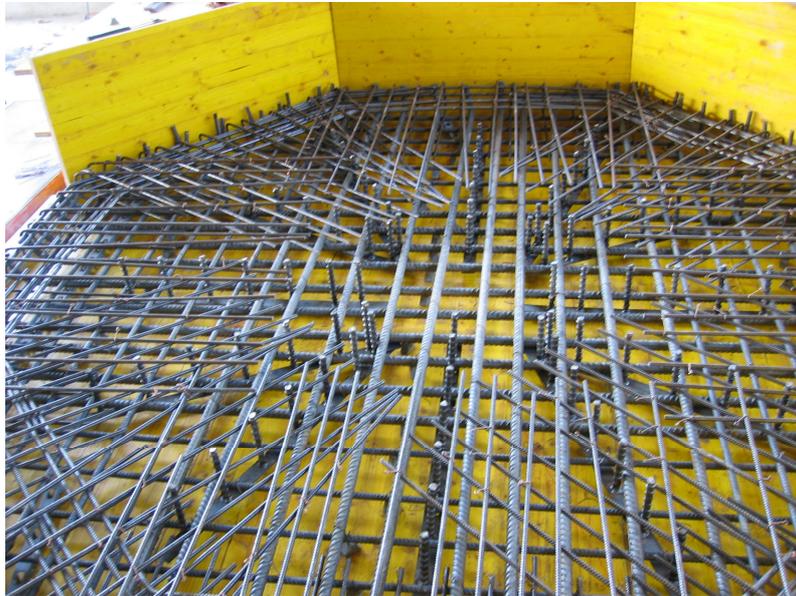
Im Anschluss an die Biegebewehrung wurden die Randeinfassung und die Stützenbewehrung verlegt. Wenn sich ein Stab der Biegebewehrung mit einem HFV-Anker traf, so wurde der Stab der Biegebewehrung leicht versetzt eingebaut.

*Bild 4.3:* Verlegte Bewehrung der Durchstanzplatte 20-I

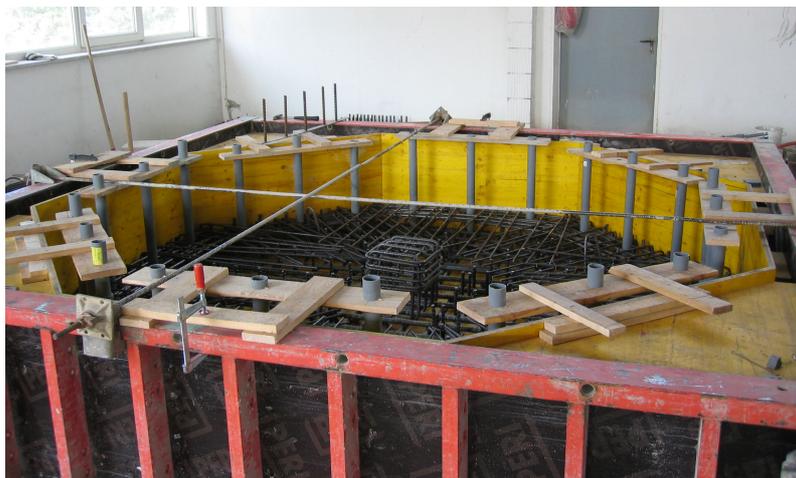
Als Verdrängungskörper für die Aussparungen der Verankerungsstangen wurden Kunststoffrohre mit einem Durchmesser von 5 cm verwendet, die in die Löcher im Schalungsboden gesteckt wurden. Am oberen Ende wurden die Rohre mit Holzbrettern an den Schalungsseitenanteilen fixiert. Die Rohre wurden nach dem Erhärten des Betons gezogen und konnten somit bei den weiteren Platten wieder verwendet werden.

*Bild 4.4:* Zum Betonieren vorbereiteter Schalungskörper der Platte 20-I

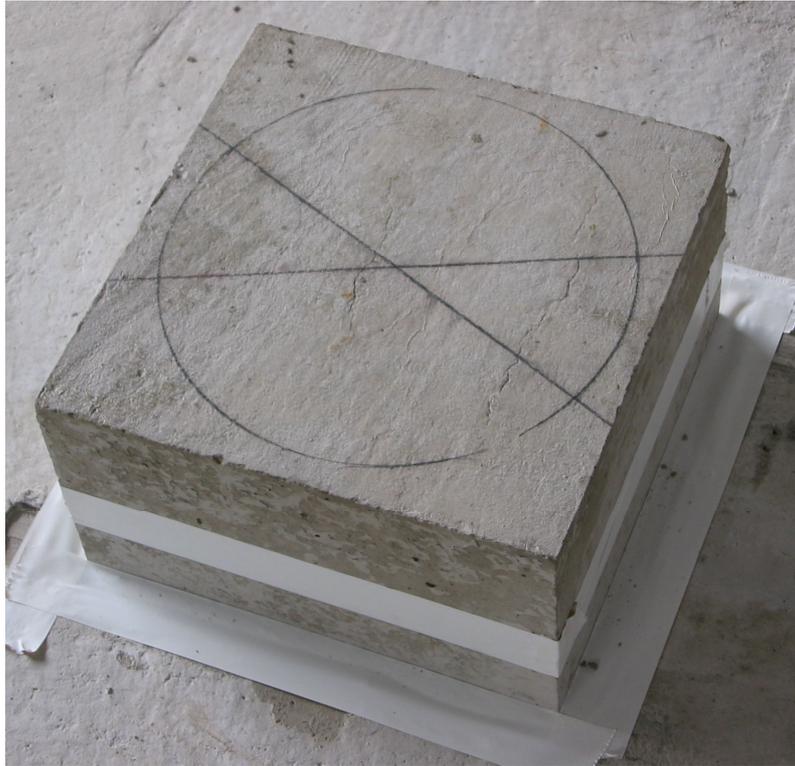
Am nächsten Tag wurde vor dem Ausschalen auf dem Stützenstumpf der Mittelpunkt der Versuchsplatte mit Hilfe einer Schlagschnur angezeichnet. Anschließend wurde der Durchmesser der Kraftmessdose auf den Stützenstumpf übertragen, so dass die zentrische Lage der Kraftmessdose auf der Versuchsplatte gewährleistet war. Weiterhin wurde am Stützenstumpf, direkt unterhalb der Plattenunterseite, ein 5 cm breiter Streifen mit weißer Kalkfarbe gestrichen (siehe *Bild 4.6*). Dies sollte den Beginn des Durchstanzens besser erkennbar machen.

*Bild 4.6:* Stützenstumpf mit Mittelpunkt und Solllage der Kraftmessdose

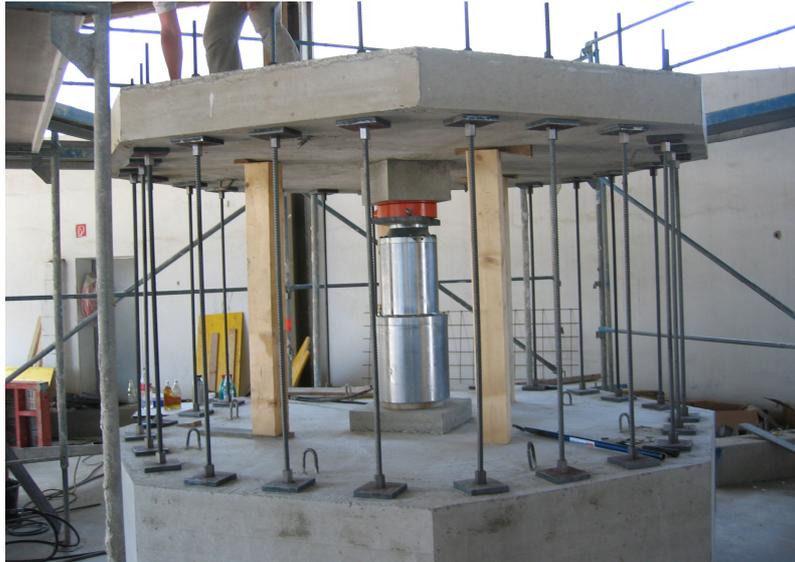
Das Einfädeln der 24 Verankerungsstangen, die an der Fundamentplatte bereits fixiert waren, stellte sich als schwieriger heraus, als gedacht. Die 24 Stangen konnten nicht gleichzeitig in die Aussparungen geführt werden, so dass etwa 18 Stäbe an der Fundamentplatte gelockert und abgelassen werden mussten. Nach dem Einfädeln der sechs fixierten Stäbe konnten die heruntergelassenen Stangen wieder nach oben geschoben und befestigt werden. Die Platte wurde anschließend mit 4 Kanthölzern (18/18 cm) unterbaut und diese untereinander über Holzkreuze ausgesteift. Diese Hilfskonstruktion blieb für die weiteren Platten stehen. Die Platte wurde dann auf die Holzkonstruktion und die 24 Ankerplatten aufgelegt und zentrisch ausgerichtet.

**Bild 4.9:** Versuchsstand mit der Platte 20-I und Hilfskonstruktion

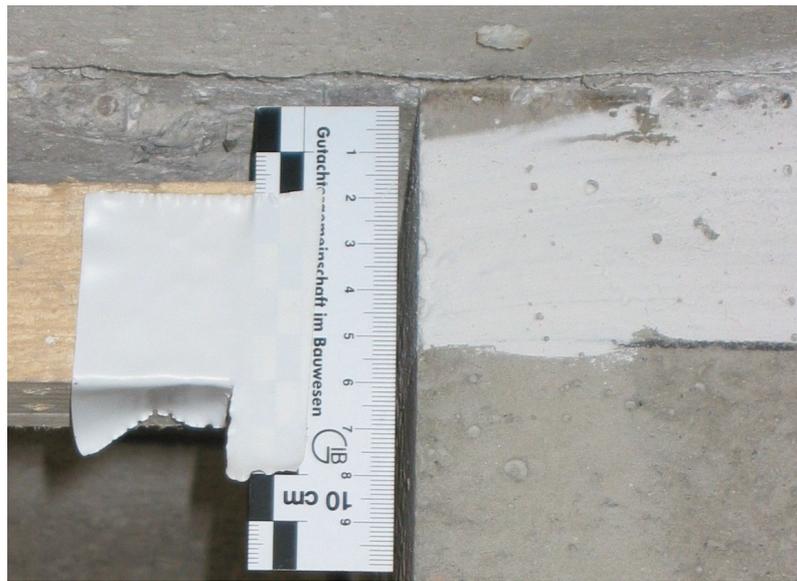
Im Anschluss daran konnte auf der Plattenoberseite ein Bezugsraster erstellt werden. Hierzu wurden die Diagonalen und die parallelen Kanten des Stützenstumpfs mit Hilfe einer Schlagschnur aufgetragen. Die Sektoren (Öffnungswinkel  $45^\circ$ ) wurden nach den Himmelsrichtungen im eingebauten Zustand benannt. Es wurden außerdem die Lage des Stützenstumpfs und der kritische Rundschnitt im Abstand von  $1,5 \times d$  vom Stützenrand aufgetragen. An der Plattenunterseite wurde direkt neben dem Stützenstumpf ein Lineal auf einer Holzkonstruktion angebracht. Hierdurch konnte man an Hand des geweißelten Streifens von 5 cm eindeutig beobachten, wann und wie weit sich der Stützenstumpf in die Platte eindrückt und somit das Versagen der Platte beginnt.

**Bild 4.10:** Lineal an der Plattenunterseite

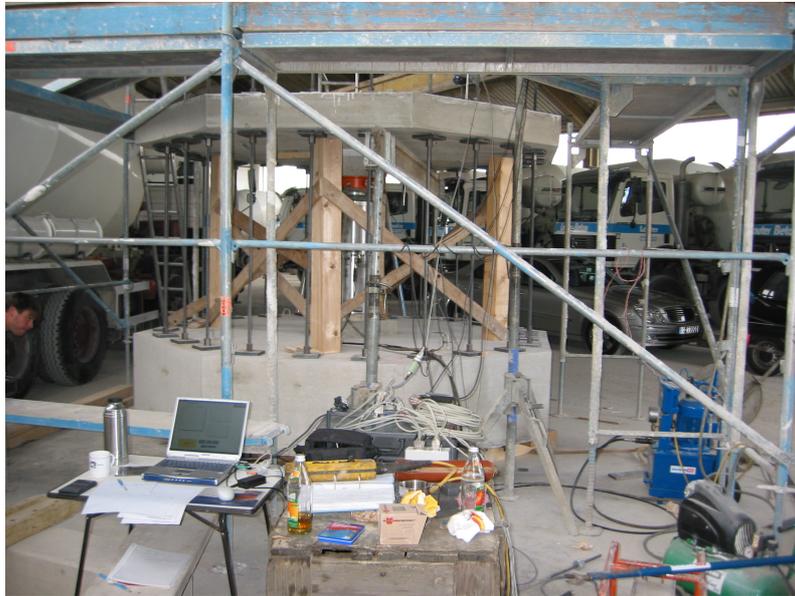
Die Wegaufnehmer wie auch die Kraftmessdose waren an einem Messverstärker des Typs Spider 16 Mobil angeschlossen und die Daten wurden über das Programm Catman erfasst. Zur Plausibilitätskontrolle wurden unter die Wegaufnehmer zwei Leisten eines Meterstabes gelegt. Dies entspricht etwa 6 mm und konnte so mit der Anzeige am Rechner verglichen werden.

**Bild 4.12:** Arbeitsplatz mit Rechner und Messverstärker

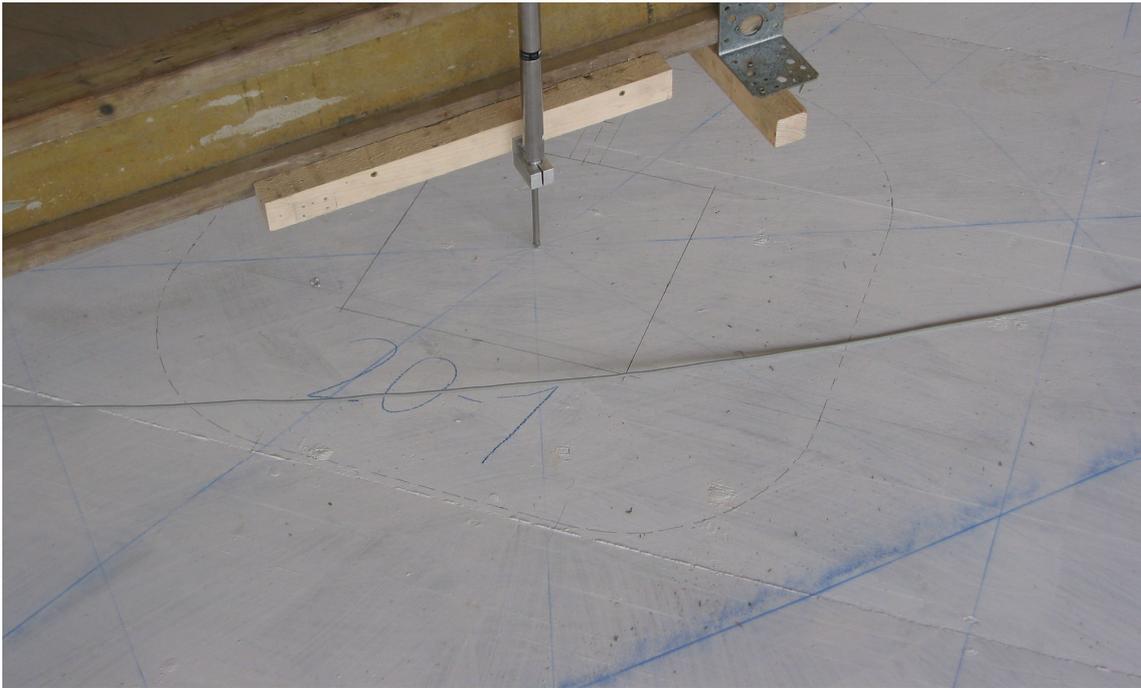
Da ansonsten keine Risse erkennbar waren, wurde die Last auf 260 kN erhöht. Bei der Betrachtung der Plattenoberseite konnten einige neue Risse beobachtet werden, die alle in der Größenordnung von Haarrissen angesiedelt werden können. Die Risse verliefen in Richtung der ersten Bewehrungslage in Nord-Süd-Richtung jeweils bis zum Plattenende. Die Risse am Plattenende wurden durch das Tangentialmoment hervorgerufen, das am Plattenrand ungleich Null ist. In den Sektoren SO, NW und OW verliefen die Risse bereits schräg zur Stützenkante. Es waren auch feine Haarrisse im Beton um die Ankerplatten erkennbar. Die Durchbiegung in Plattenmitte lag am Ende der Laststufe bei 4,0 mm.

**Bild 4.14:** Risse im Stützenbereich bei 260 kN

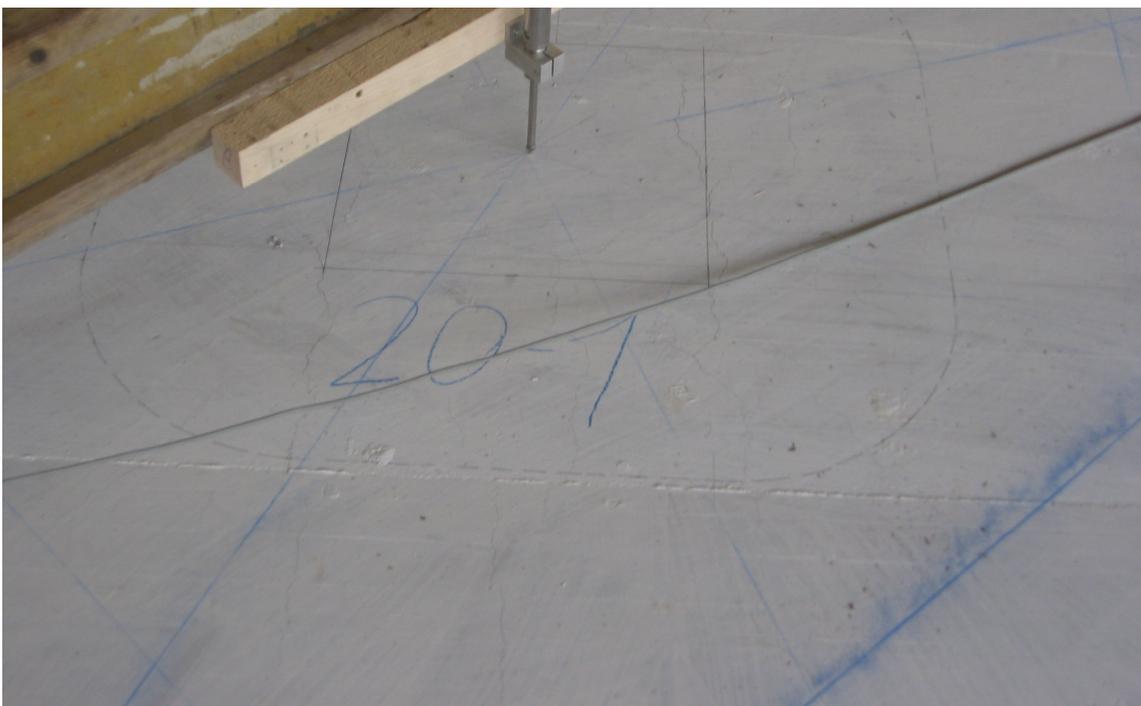
Nach etwa 24 Minuten Dauer für die zweite Laststufe wurde die Last auf 375 kN erhöht. Bei dieser Laststufe entstanden in allen Sektoren Risse in radialer Richtung, die zur ersten Lage der Biegebewehrung keinen Bezug mehr hatten. Der Rissabstand am kritischen Rundschnitt lag zwischen 12 und 20 cm. Die Durchbiegung in Plattenmitte lag inzwischen bei 7,6 mm. Die Wölbung der Platte war bereits mit dem bloßen Auge vom Malergerüst aus erkennbar. An der Plattenunterseite konnte noch kein Eindringen des Stützenstumpfes in die Platte beobachtet werden.

**Bild 4.15:** Risse im Stützenbereich bei 375 kN

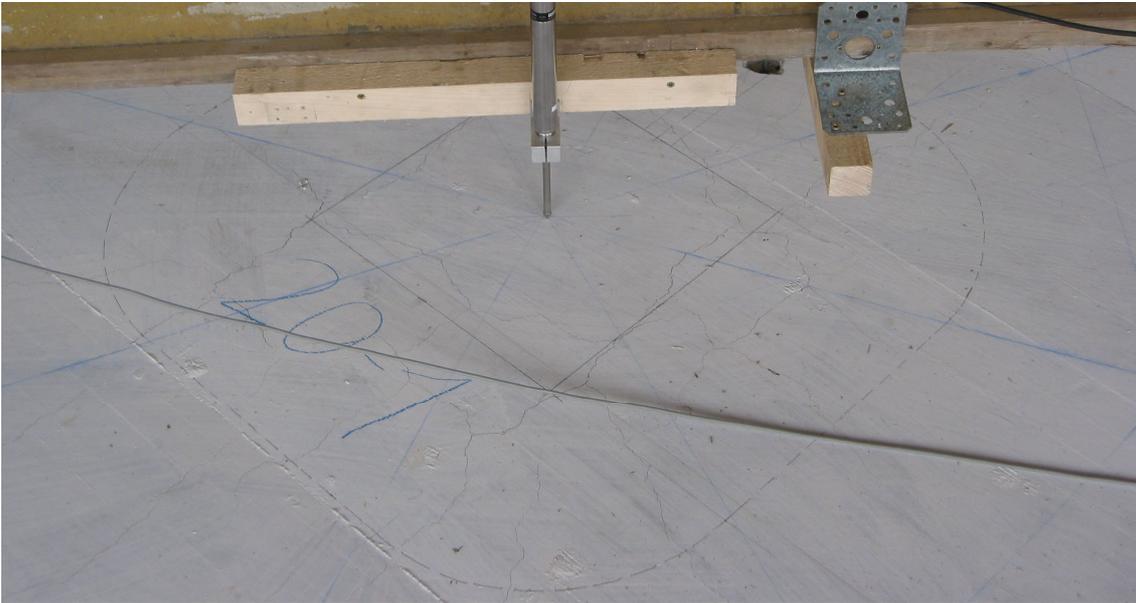
Die Last wurde nun auf das Gebrauchslastniveau von 504 kN erhöht. Es entstanden weitere Radialrisse und die bereits vorhandenen gingen weiter auf. Die maximale Durchbiegung lag am Ende der Laststufe bei etwa 12,5 mm.

**Bild 4.16:** Risse im Stützenbereich bei Gebrauchslastniveau

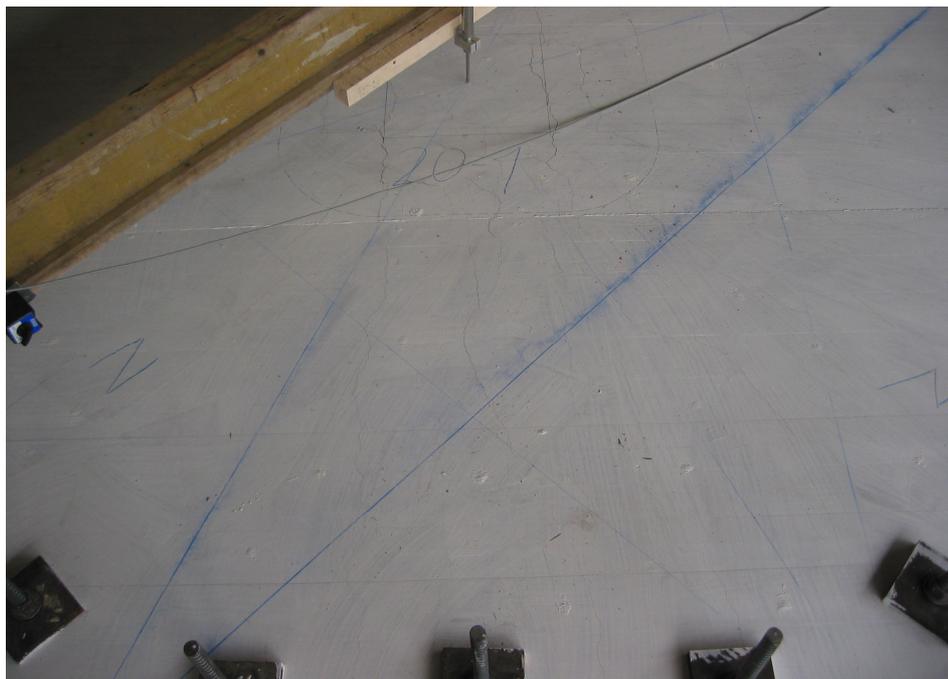
Für die fünfte Laststufe wurde die Last auf 630 kN erhöht. Am Plattenrand konnte man erkennen, dass die Risse, die bis dorthin verliefen, bis zur halben Plattendicke reichten. An der Plattenoberseite konnten am Stützenanschnitt maximale Rissweiten von 1,05 mm bis 1,10 mm gemessen werden. Die Durchbiegung in Plattenmitte stieg am Ende der Laststufe auf 17,4 mm an. Ein Eindringen des Stützenstumpfes an der Plattenunterseite war an Hand des Lineals nicht erkennbar.

**Bild 4.17:** Plattenoberfläche bei einer Last von 630 kN

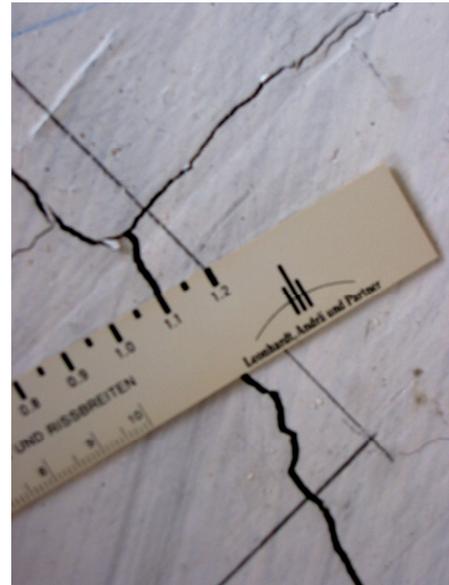
**Bild 4.18:** Rissweiten im Stützenbereich bei der Last von 630 kN

In der Meinung, dass man sich in der Nähe der Gebrauchslast befand, wurde die Rissweite bei der fünften Laststufe gemessen. Die maximale Weite im Stützenbereich lag bei 1,10 mm und war damit weit über den Erwartungen. Die Rissweite war nicht mehr so verwunderlich, wenn man die tatsächlich aufgebrachte Last von 1.049 kN betrachtet. Diese Last entsprach in etwa dem Doppelten der Gebrauchslast.

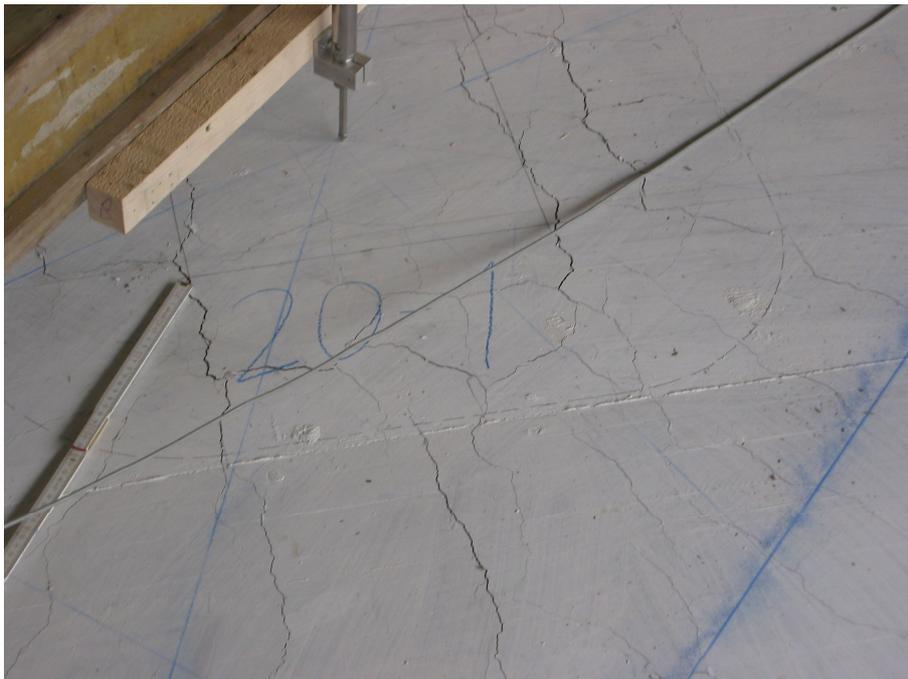
Die bereits sehr großen Rissweiten im Stützenbereich gaben Anlass, die Last nur noch in geringem Umfang zu erhöhen, obwohl man von der theoretischen Bruchlast noch weit entfernt war. Bei 643 kN wurde die Kraft nochmals angehalten, bevor bei 747 kN der Stützenstumpf sich dann in die Platte eindrückte und an der Plattenoberseite im Abstand von 70 cm bis 80 cm vom Stützenrand Betonschollen abplatzen. Das Versagen der Platte trat nicht spröde ein, sondern ging ganz langsam von statten. Im Bereich des Stützenstumpfs knisterte es zunächst an der Plattenunterseite und man konnte einzelne kleine Betonstücke wegfliegen sehen. Dann verschwand ganz langsam die Stütze in der Platte und an der Oberseite wurden die Schollen an die Oberfläche gedrückt.

*Bild 4.21:* Rissbild im Stützenbereich nach dem Versagen der Platte 20-I

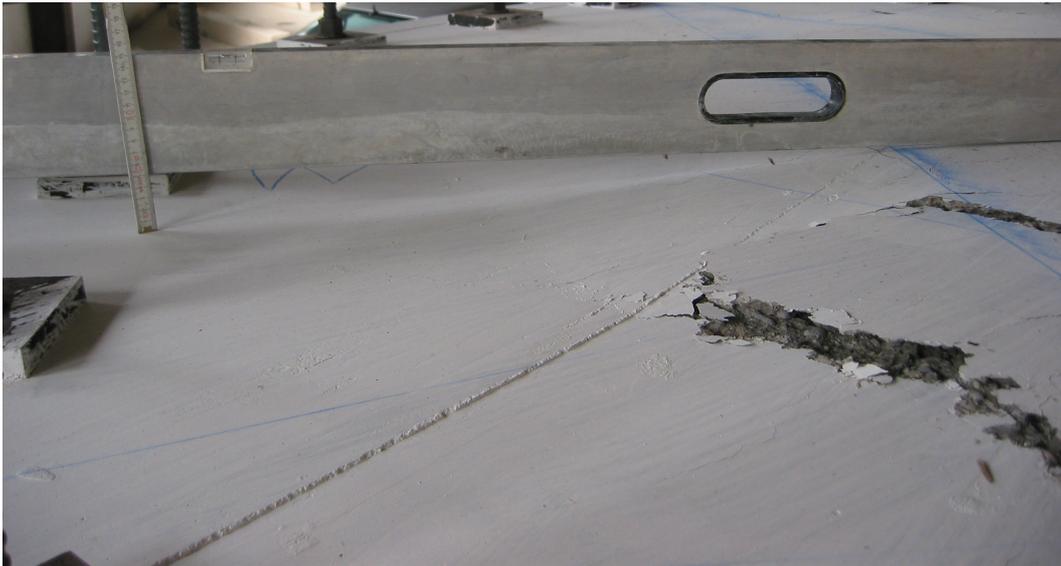
*Bild 4.22:* Herausgedrückte Betonscholle an der Plattenoberseite

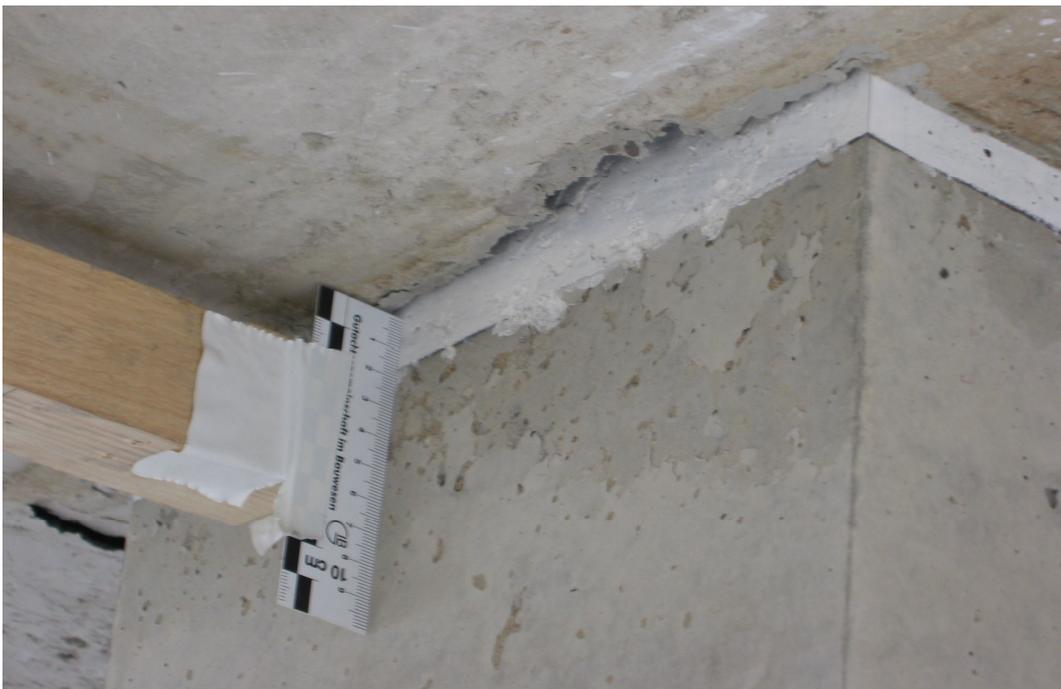
*Bild 4.23:* Messlineal an der Plattenunterseite nach dem Versagen

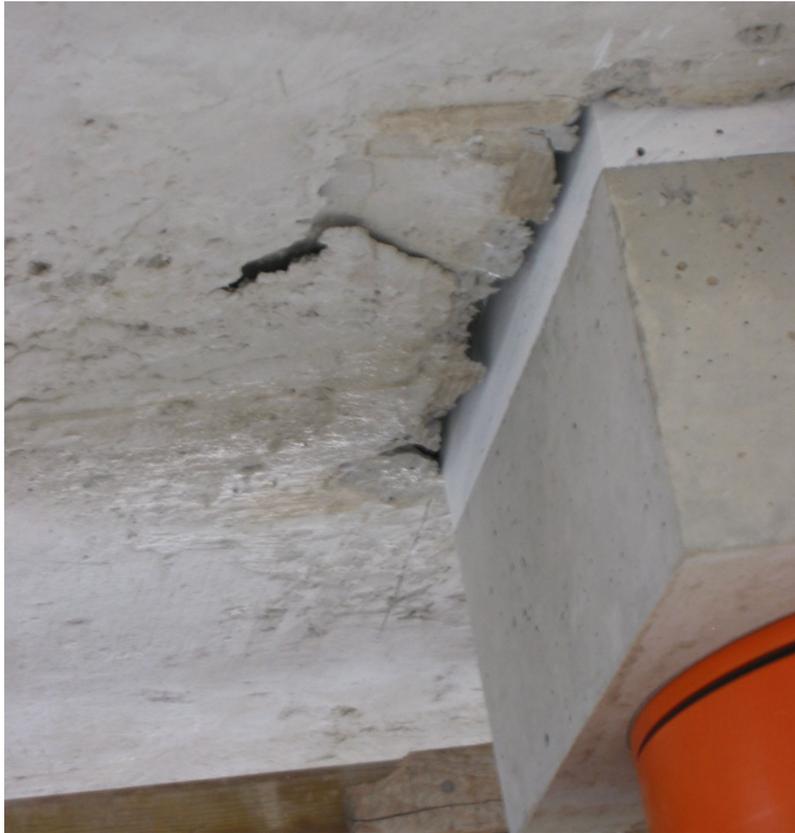
*Bild 4.24:* Bereich um den Stützenstumpf nach dem Versagen

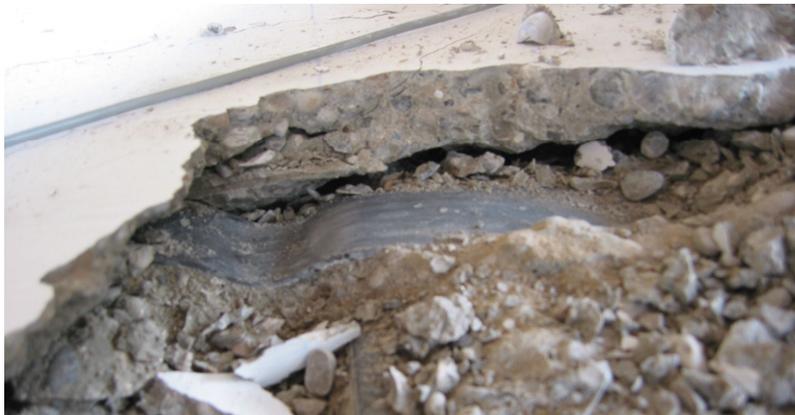
*Bild 4.25:* Detailaufnahme im Bereich einer abgelösten Betonscholle

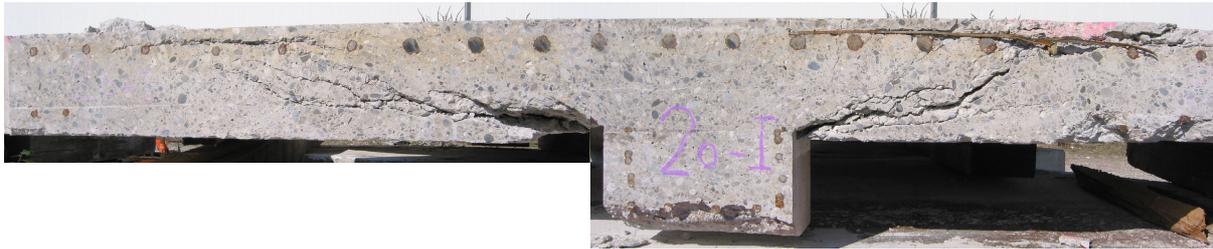
**Bild 4.29:** Plattenquerschnitt nach der Versuchsdurchführung

Wie die beiden oben stehenden Bilder zeigen, hat die Platte nicht auf Durchstanzen versagt. Der typische Durchstanzkegel mit dem Winkel von etwa 30 bis 35° ist auf diesen Bildern nicht erkennbar. Detaillierte Erläuterungen zu den Erkenntnissen über das Tragverhalten der Platte sind im Hauptbericht enthalten.

Nach dem Auseinanderschneiden konnte am Plattenquerschnitt eine Vielzahl von Informationen abgelesen werden. So wurden bei der ersten Platte Rissabstände im Stützenbereich von 10,0 cm, 11,5 cm und 13,0 cm gemessen. Weiterhin konnte eine maximale Risstiefe von 16,4 cm gemessen werden.

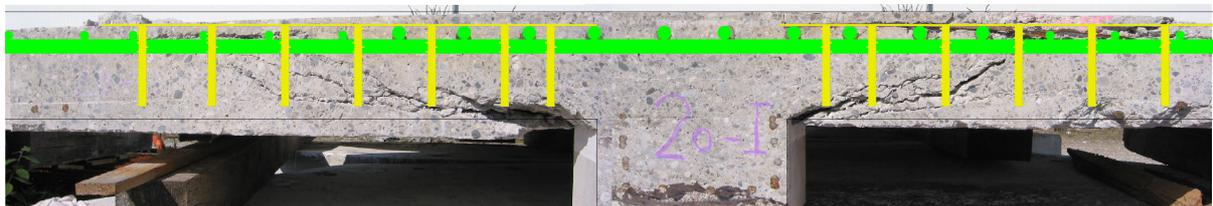
Beim Durchschneiden der Platte 20-I wurden keine HFV-Anker freigelegt. Zur besseren Versagensbegründung sind im nächsten Bild die HFV-Anker eingezeichnet.

**Bild 4.30:** Querschnitt der Platte 20-I mit eingezeichneten HFV-Ankern

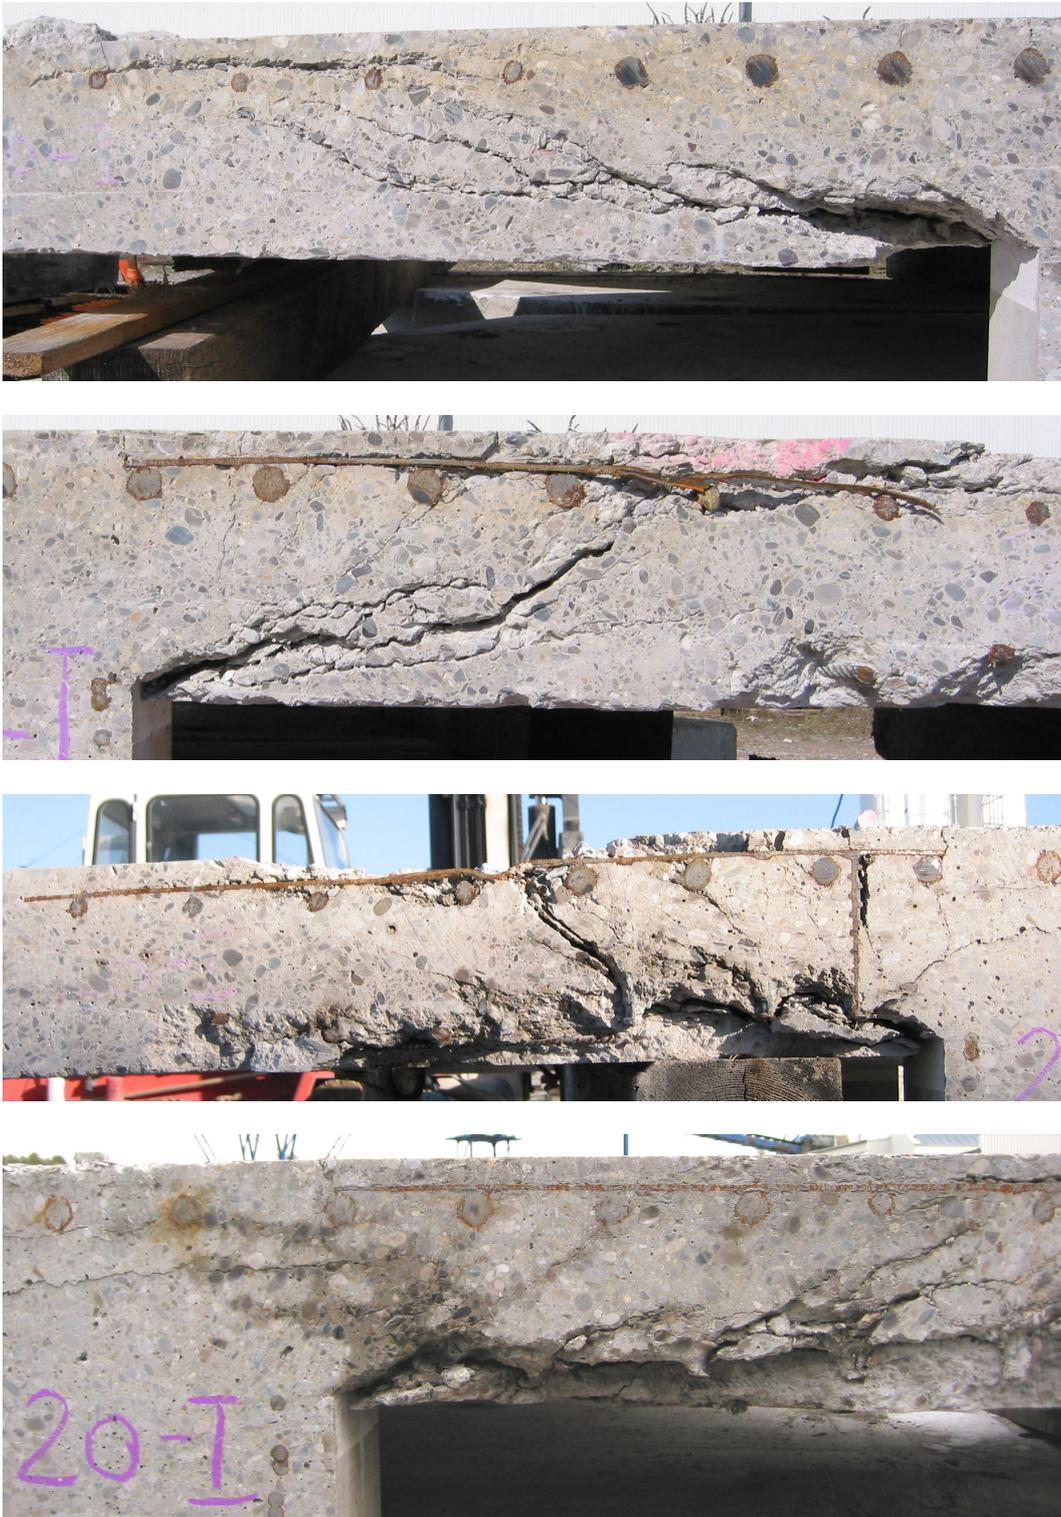
**Bild 4.32:** Schnittflächen der Versuchsplatte 20-I

Die nächsten Bilder geben einen Überblick über die Schnittflächen der Platte 20-I:

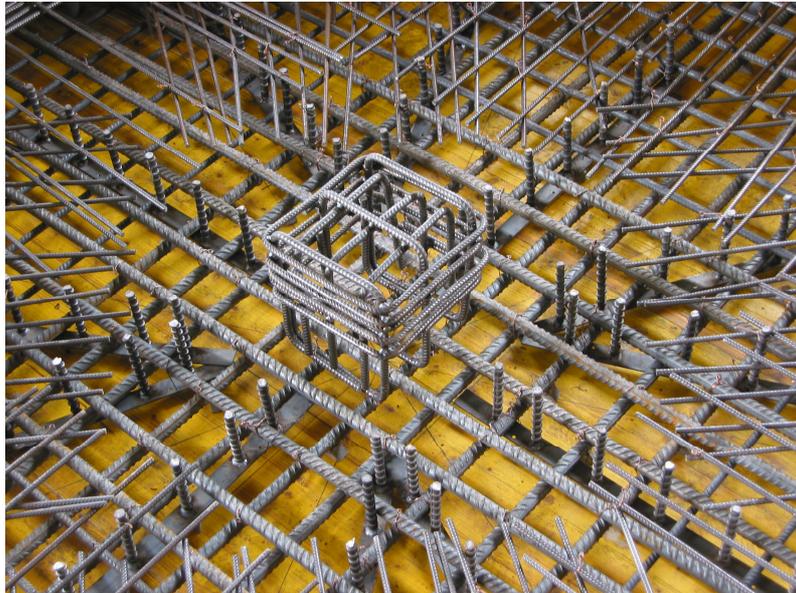
Die zweite Versuchsplatte wurde am 10. August 2004 betoniert. Die Biegebewehrung war analog zur ersten Versuchsplatte und die Durchstanzleisten ebenfalls näherungsweise rotationssymmetrisch um die Stütze verlegt.

*Bild 4.33:* Annähernd rotationssymmetrisch verlegte HFV-Anker

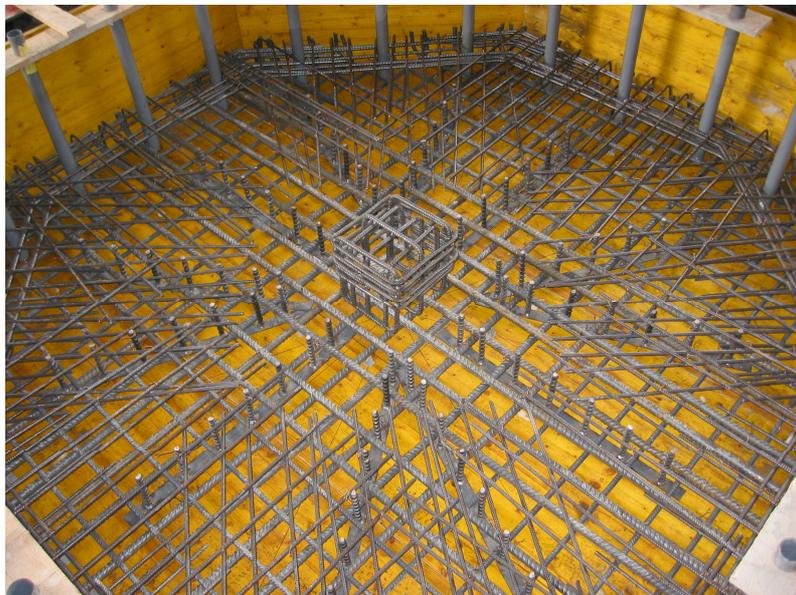
*Bild 4.34:* Fertig bewehrte Versuchsplatte 20-II

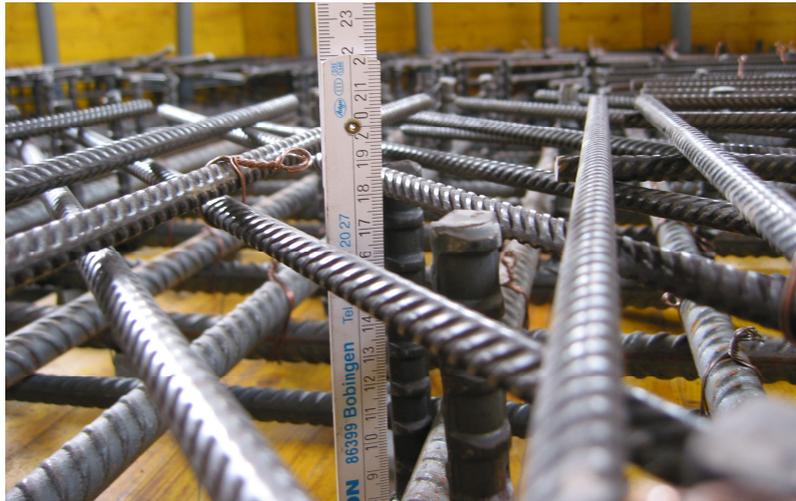
**Bild 4.35:** Höhenlage eines eingebauten HFV-Ankers

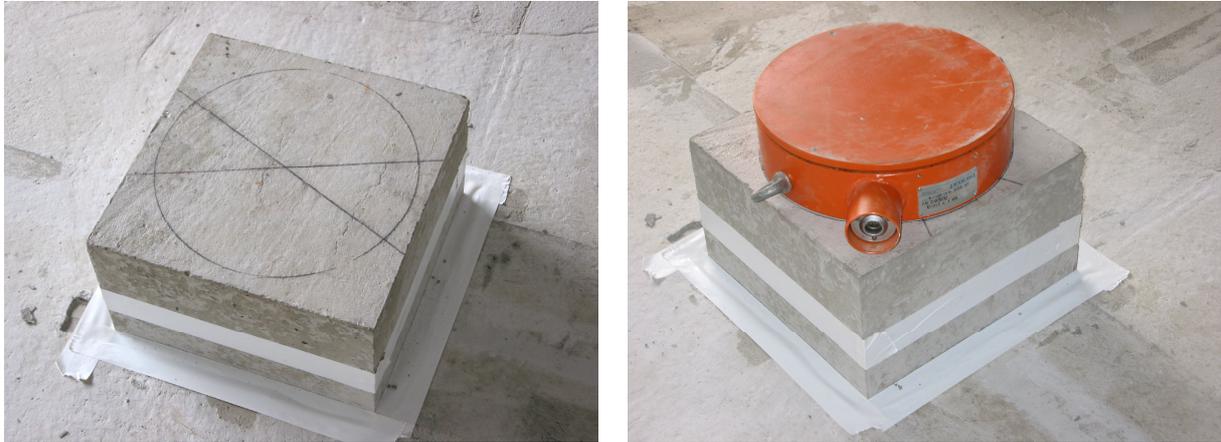
Am nächsten Tag wurden zunächst die Plattenmitte und der Durchmesser der Kraftmessdose auf den Stützenstumpf aufgezeichnet.

*Bild 4.36:* Stützenstumpf mit Solllage der Kraftmessdose
