ANLAGE 1 ZUM FORSCHUNGSBERICHT  
„BEWEHRUNG MIT HOCHFESTEM  
VERBUND“

DURCHSTANZVERSUCHE MIT  
HFV-ANKERN

von Prof. Dr.-Ing. Richard Rojek  
und Dipl.-Ing. (FH) Tobias Keller

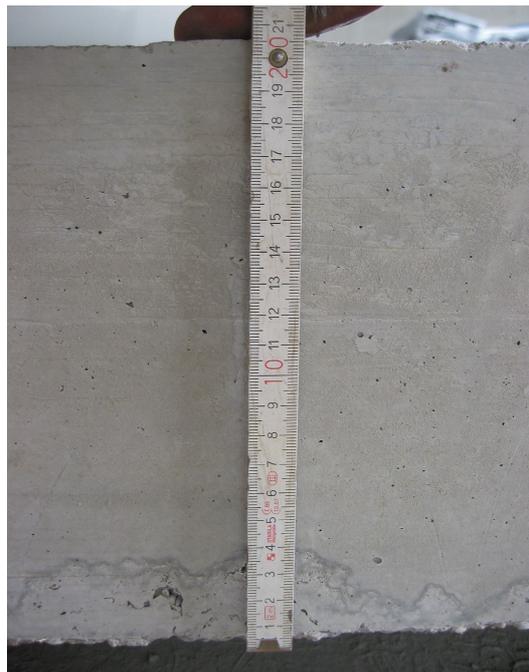
Vor dem Auflegen der Platte auf den Versuchsstand wurde an allen acht Seitenflächen die Plattendicke gemessen und dokumentiert. Die gemessenen Plattendicken lagen zwischen 20,25 cm und 20,8 cm, so dass sich eine mittlere Plattendicke von 20,41 cm ergab.

**Bild 4.39:** Messen der Plattendicke

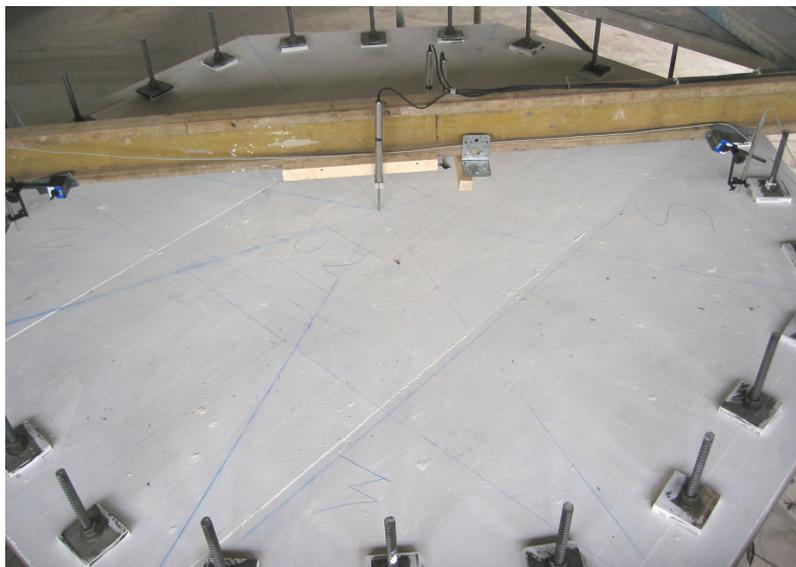
Nachdem nun alle Verankerungsstäbe eingefädelt waren, wurde die Versuchsplatte mit der Wasserwaage und der Hilfe des Gabelstaplers ausgerichtet. Danach konnten die Muttern der Stäbe mit einem Drehmomentschlüssel angezogen werden. Nachdem die Versuchsplatte nun ausgerichtet war, wurde die Plattenoberseite zweimal mit Kalkfarbe gestrichen, das Bezugsraster mit Hilfe der Schlagschnur aufgebracht und die einzelnen Sektoren wurden beschriftet.

**Bild 4.41:** Plattenoberseite mit angebrachten Wegaufnehmern

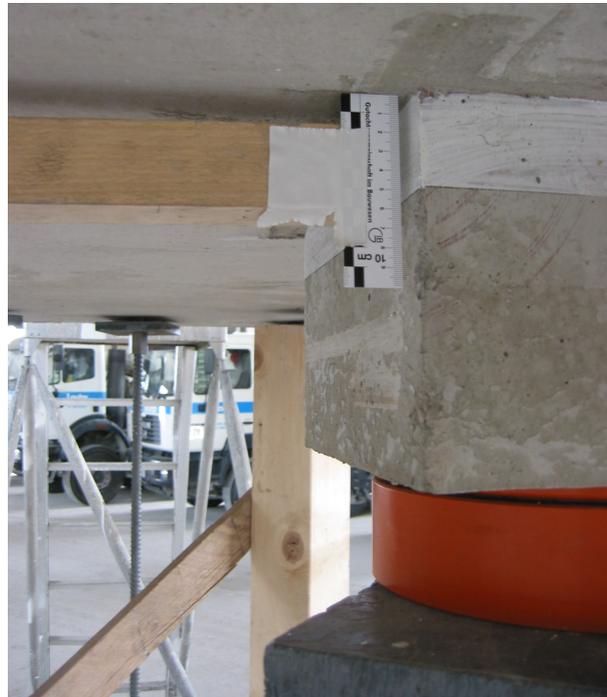
Dann wurde das Messlineal an einer Seite des Stützenstumpfs an der Plattenunterseite angebracht und die beiden Konstruktionen zur Befestigung der Wegaufnahme ausgerichtet. Nachdem alle Messgeber montiert, ausgerichtet und an dem Messverstärker angeschlossen waren, wurden sie einzeln auf ihre Plausibilität überprüft.

**Bild 4.42:** Angebrachtes Messlineal an der Plattenunterseite unmittelbar am Stützenstumpf

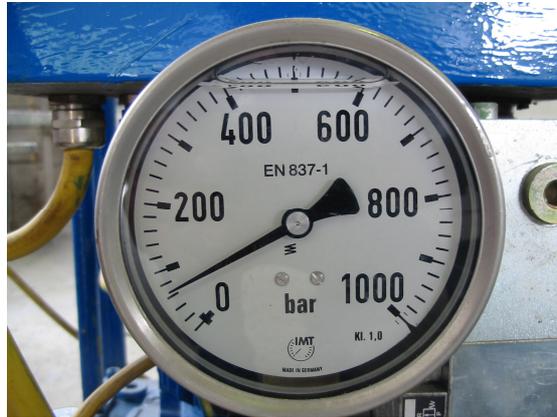
Wie das *Bild 4.45* zeigt, ist die Unterteilung der Skala am Aggregat sehr grob. Es kann deshalb nur eine Plausibilitätskontrolle gegenüber der mit Catman angezeigten Kraft vorgenommen werden.

*Bild 4.45:* Druckanzeige am Hydraulikaggregat bei der siebten Laststufe

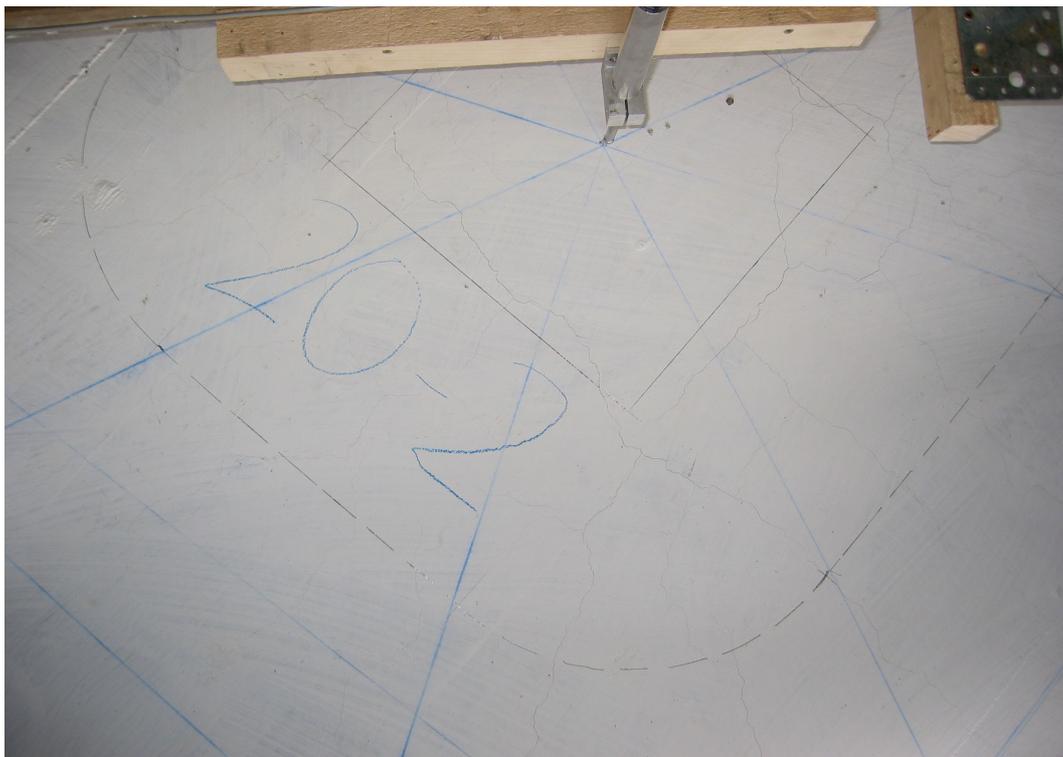
Bei dieser Laststufe wurden die maximalen Rissweiten um den Stützenstumpf an der Plattenoberseite gemessen. Die maximalen Rissweiten lagen im West- und Süd-West-Sektor. Im Westen wurde 0,25 und im Süd-Westen 0,3 mm gemessen.

**Bild 4.47:** Rissbild unmittelbar um die Stütze an der Plattenoberseite

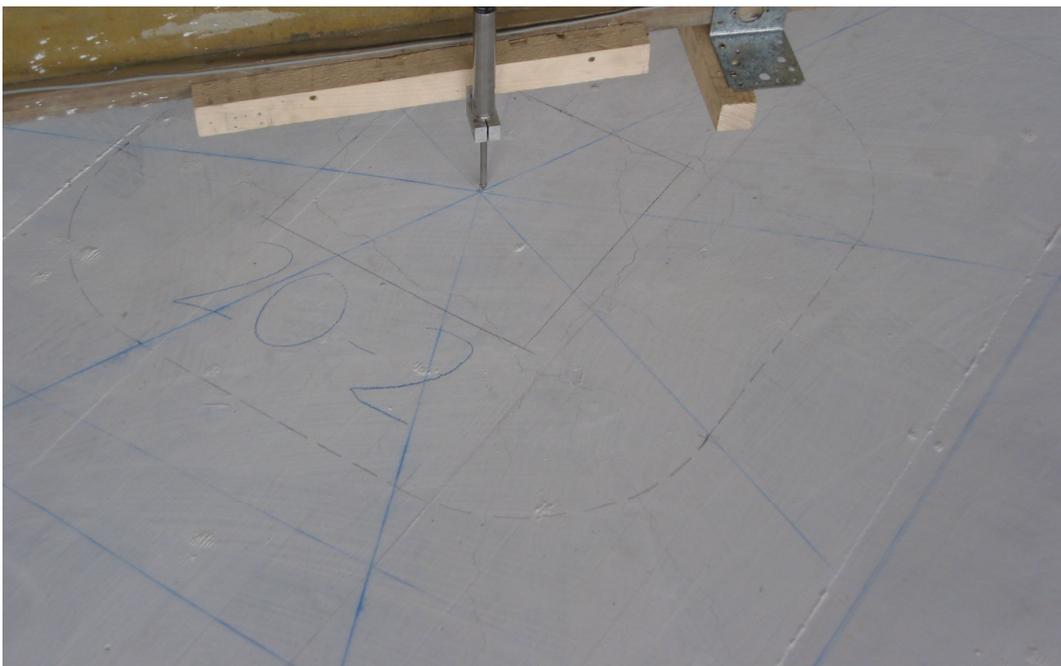
Nach der Gebrauchslast wurde die Kraft erneut um 50 kN erhöht, so dass die mittlere Beanspruchung der Platte auf 491 kN anstieg. Die maximale Durchbiegung stieg auf 6,47 mm an. Im westlichen und süd-westlichen Sektor waren bereits vier Risse zu erkennen, die alle bis zur Plattenaußenkante verliefen. Ansonsten war keine sichtliche Veränderung des Rissbildes erkennbar.

**Bild 4.49:** Rissbild im Bereich des Stützenstumpfs bei einer Last von 491 kN

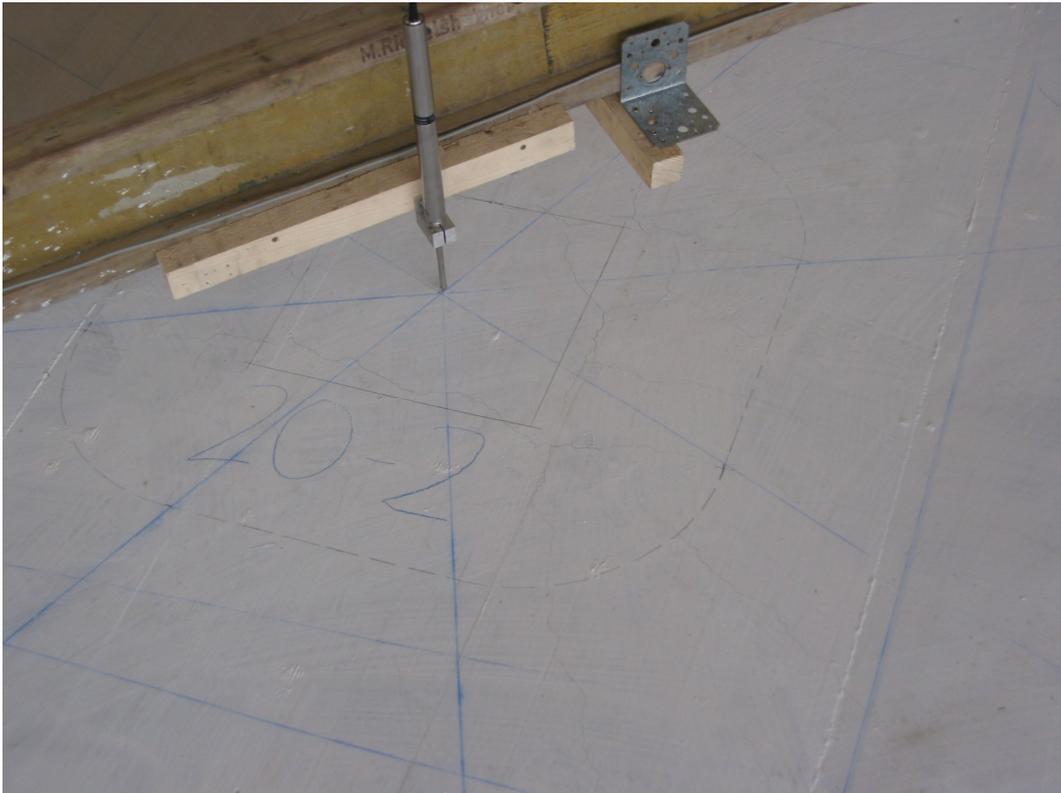
**Bild 4.50:** Risse an der Plattenoberfläche im Bereich des Stützenstumpfs

Nach knapp neun Minuten Belastung wurde bei der elften Laststufe die Kraft auf 550 kN erhöht. Im Durchschnitt wirkten bei dieser Laststufe 544 kN auf die Platte ein. Die maximale Durchbiegung am Ende der Laststufe lag bei 7,76 mm. Die maximalen Rissweiten an der Plattenoberseite um den Stützenstumpf wiesen eine Stärke von 0,3 mm - 0,4 mm auf. Eine Veränderung des Rissbildes war nicht erkennbar.

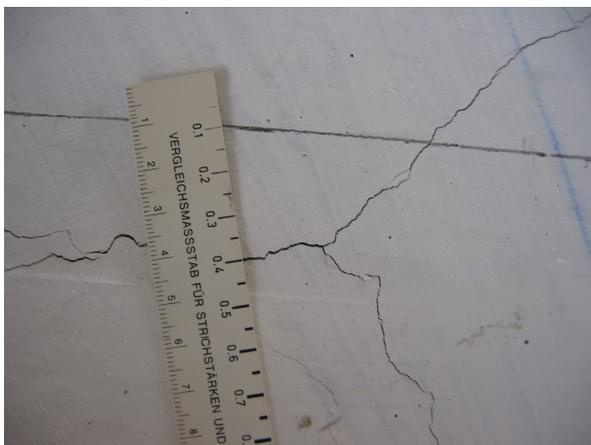
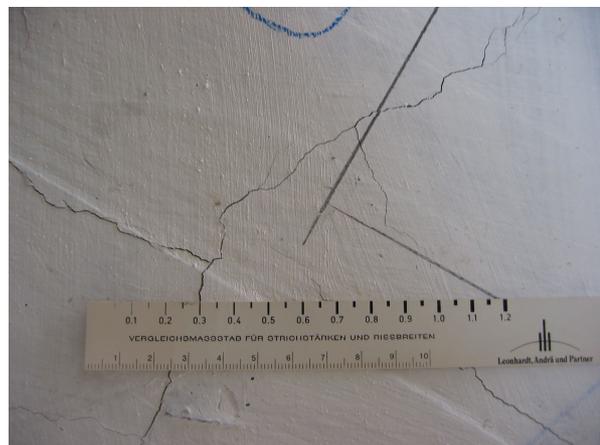
**Bild 4.51:** Rissweiten im Bereich des Stützenstumpfs bei einer Last von 544 kN

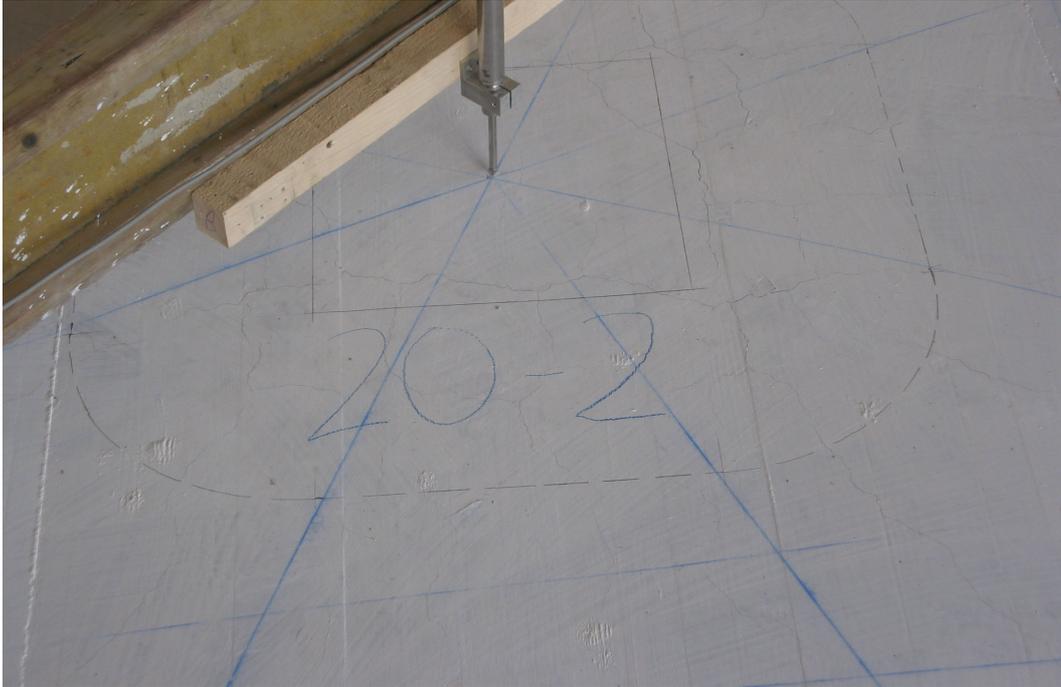
Die maximale Durchbiegung stieg auf 9,11 mm an, das entsprach etwa dem doppelten Anstieg bei gleicher Laststeigerung, wie bei den vorherigen Laststufen. Die Rissbild veränderte sich augenscheinlich nicht, nur die Rissweiten nahmen zu. Diese wurden wieder bei der nächsten Laststufe aufgezeichnet.

**Bild 4.52:** Rissbild im Stützenbereich bei der 12. Laststufe

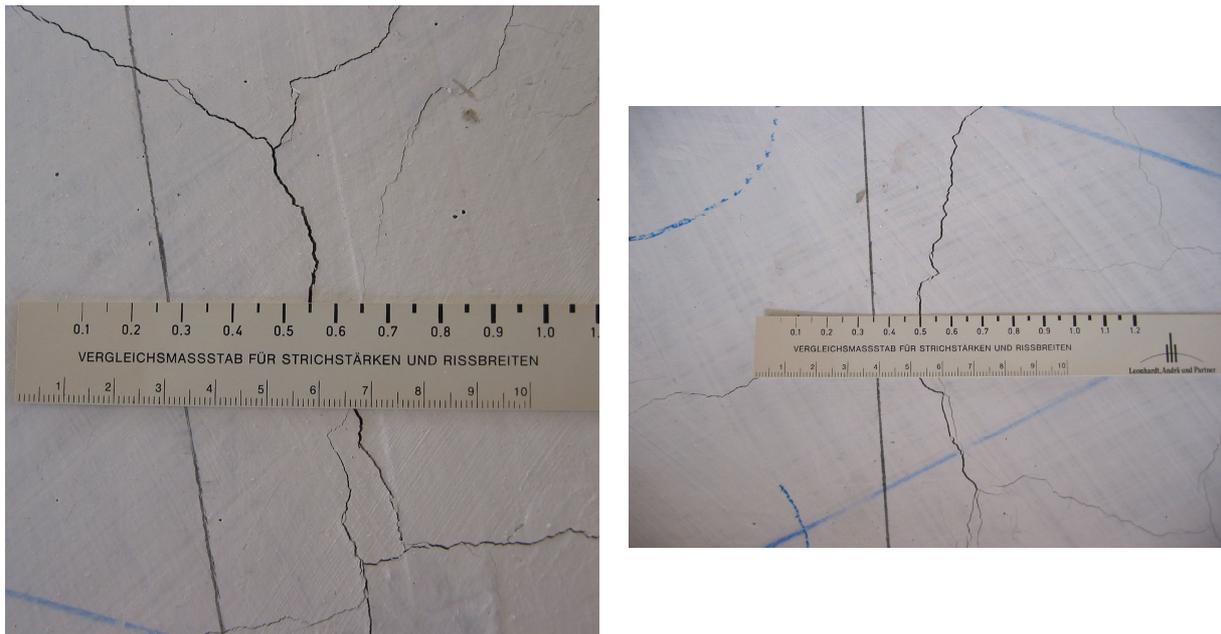
Die Last wurde nach knapp 17 Minuten auf 637 kN erhöht, was etwa 72 % der rechnerischen Bruchkraft entsprach. Die Durchbiegung stieg diesmal nicht mehr so drastisch an. Mit 9,96 mm war der Anstieg lediglich 0,85 mm, was etwa der Größe der bisherigen Laststufen entsprach. Um den Stützenstumpf konnte die maximale Rissweite von 0,55 mm gemessen werden.

**Bild 4.54:** Maximale Rissweiten im Stützenbereich bei 650 kN

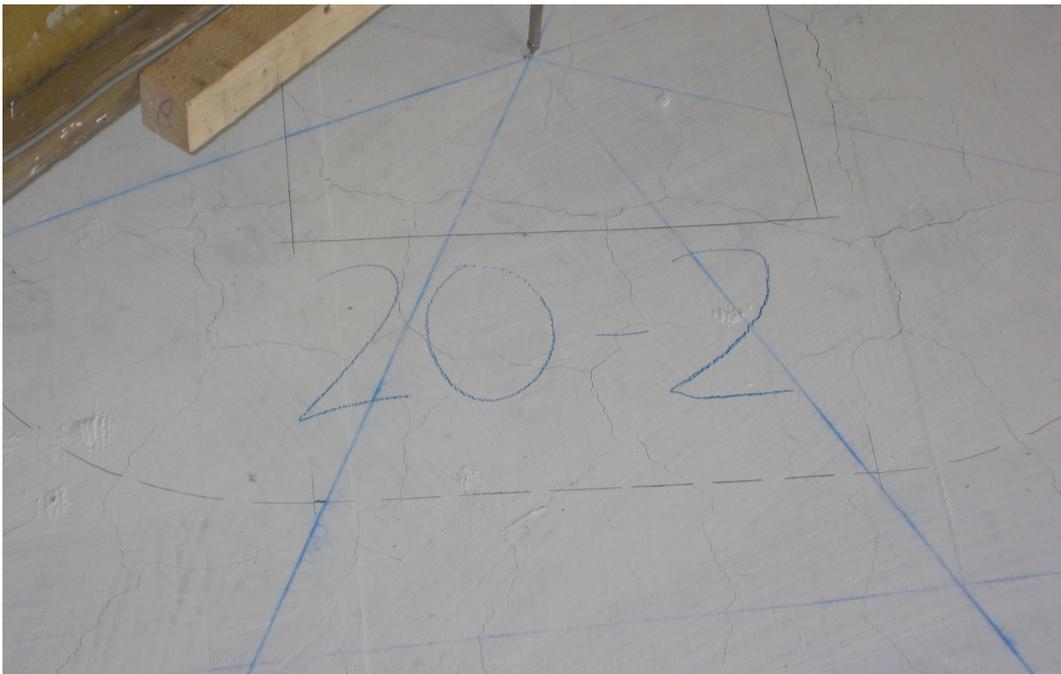
Nach etwa einer viertel Stunde wurde die Kraft auf durchschnittlich 698 kN erhöht. Der an der Druckanzeige des Aggregats abgelesene Wert von 140 bar lässt sich auf 712,5 kN Pressenkraft zurückrechnen, so dass die am Messverstärker ankommenden Signale richtig im Messprogramm dargestellt wurden. Die maximale Durchbiegung der Platte stieg um fast 1,5 mm auf 11,34 mm an. Nachdem jedoch augenscheinlich keine neuen Risse entstanden, sind die Rissweiten größer geworden. Diese wurden jedoch erst bei der 17. Laststufe erneut aufgezeichnet. Am Lineal an der Plattenunterseite konnte keine Bewegung des Stützenstumpfes in Richtung Plattenmitte erkannt werden, so dass noch kein Versagen zu erkennen war.

**Bild 4.55:** Risse im Bereich des Stützenstumpfs bei einer Last von etwa 700 kN

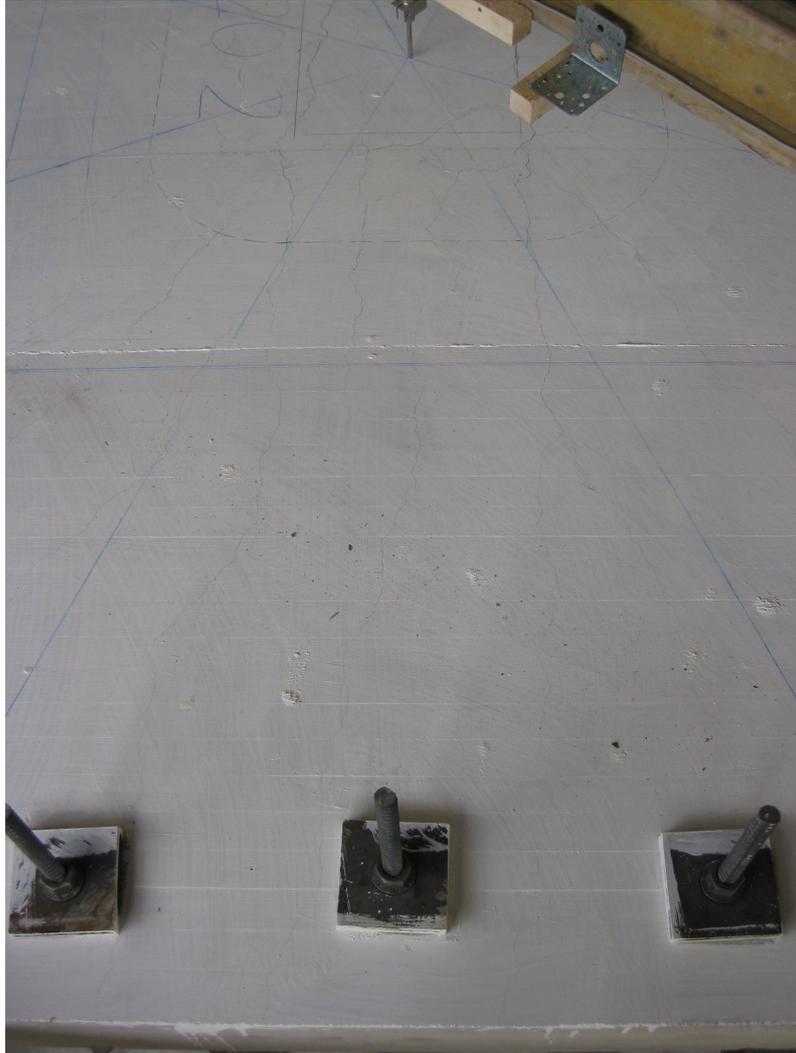
Die 16. Laststufe wurde mit einer gemittelten Pressenkraft von 746 kN gefahren. Die maximale Durchbiegung stieg um über einen Millimeter auf 12,49 mm an. Das Rissbild an der Plattenoberseite änderte sich nur in der Hinsicht, dass die Rissweiten größer wurden. Neue Risse waren augenscheinlich nicht erkennbar.

**Bild 4.56:** Risse an der Plattenoberfläche bei einer Last von 746 kN

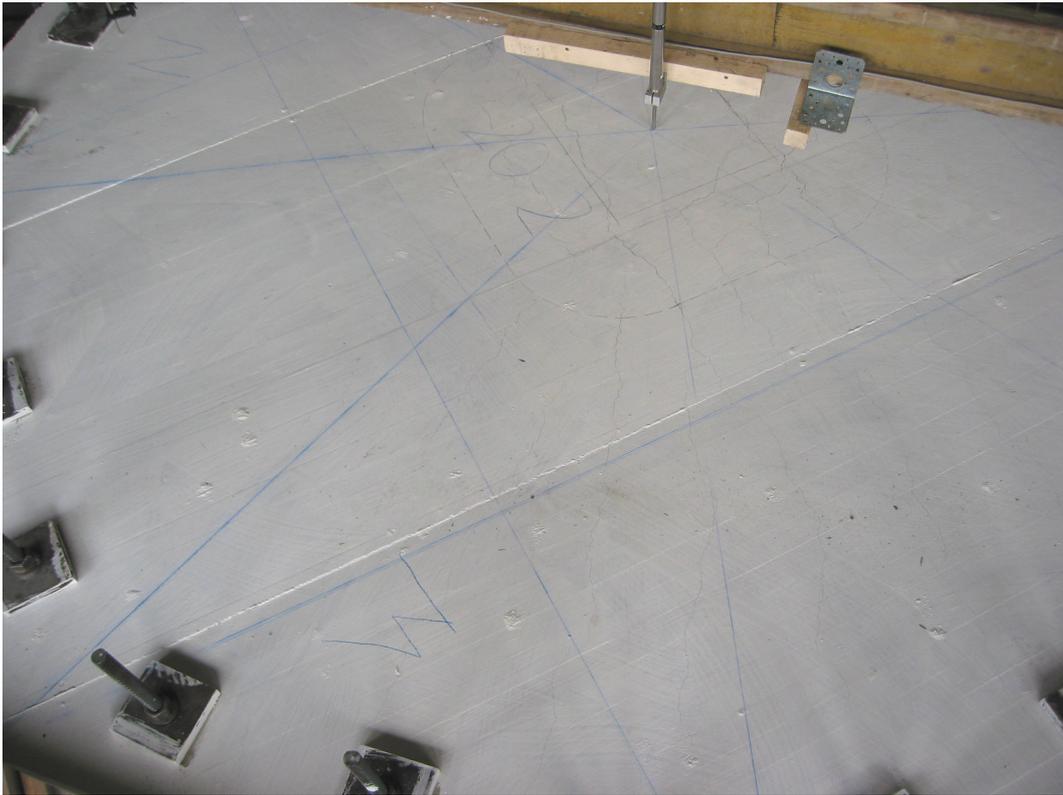
**Bild 4.57:** Rissbild im Bereich des Stützenstumpfs bei einer Last von 800 kN

Für die 17. Laststufe wurde die Pressenkraft um den nächsten 50-kN-Schritt auf 800 kN erhöht. Die Belastung über die gesamte Zeit lag bei 793 kN. Die Pressenkraft entsprach bereits fast 90 % der theoretischen Bruchkraft. Die mittlere Durchbiegung stieg auf 13,95 mm an. Dies war ein Zuwachs von fast 1,5 mm.

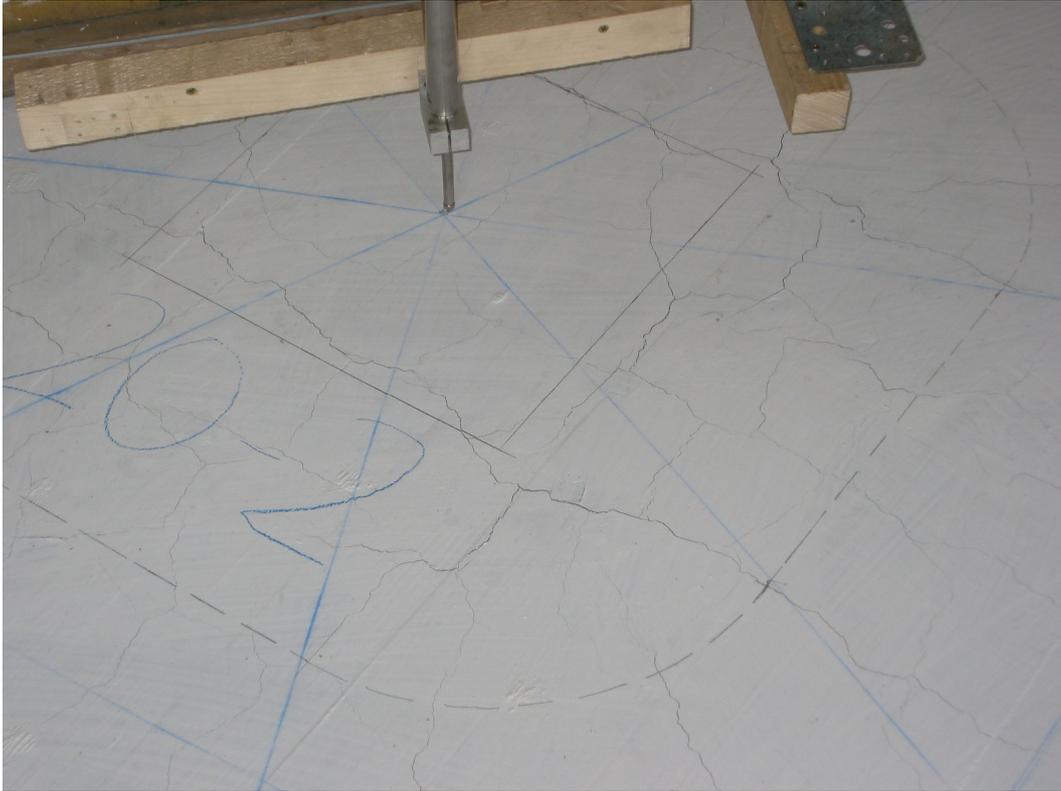
Mit der 18. Laststufe und einem Druck von 170 bar wurde die gemittelte Pressenlast auf 848 kN erhöht. Die theoretische Bruchkraft war somit zu 96 % erreicht. Der abgelesene Druck von 170 bar entsprach 865 kN und lag im Rahmen der Plausibilität mit der Pressenkraft. Die maximale Durchbiegung der Platte erreichte 15,4 mm und es war keine Veränderung an der Plattenunterseite des Stützenstumpfes gegenüber dem Lineal erkennbar. Einige Risse an der Plattenoberseite im kritischen Rundschnitt verzweigten sich, wie die beiden nachfolgenden Bilder zeigen.

*Bild 4.59* Rissbild an der Plattenoberseite bei 96 % der theoretischen Bruchlast

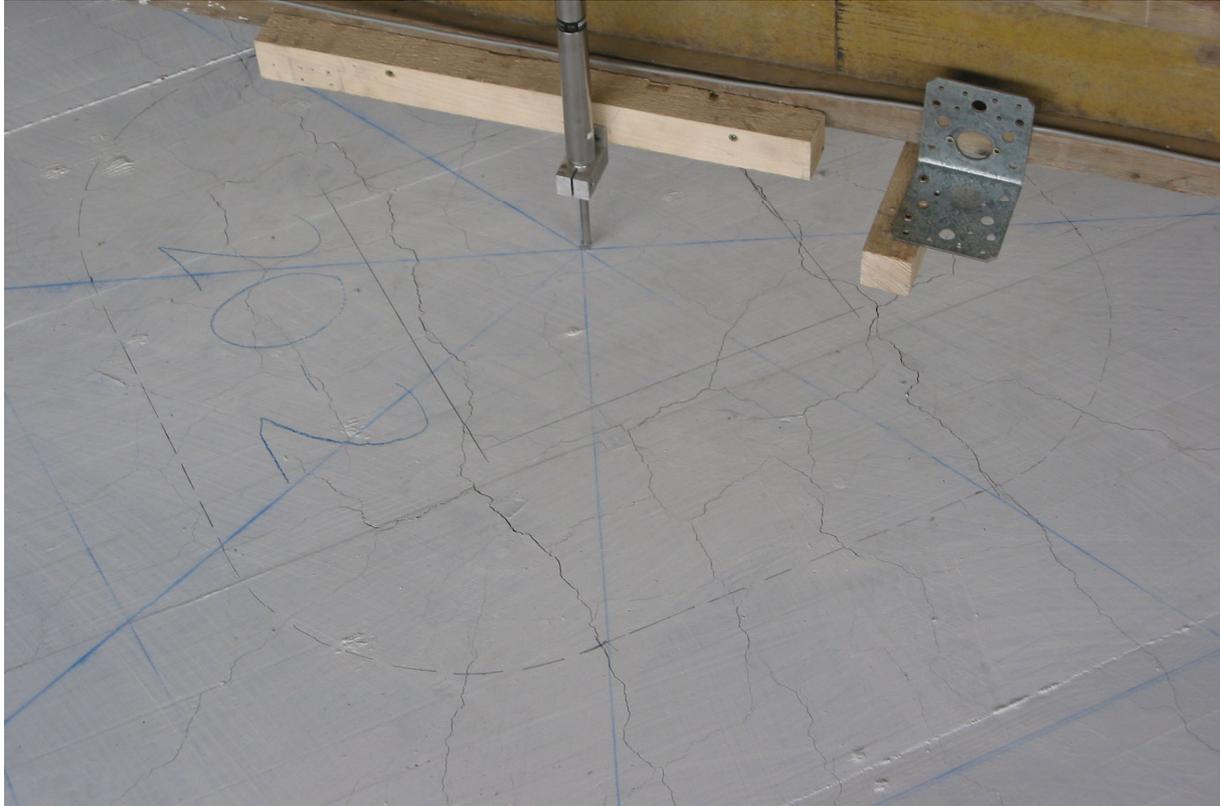
**Bild 4.60** Rissbild im kritischen Rundschnitt bei 900 kN

Für die 19. Laststufe wurde die Pressenkraft auf 900 kN erhöht. Dies entsprach einer durchschnittlichen Belastung von 896 kN. Mit dieser Laststufe wurde die theoretische Bruchkraft um 2 % überschritten. Die maximale Durchbiegung der Platte stieg auf 16,83 mm an. Die maximale Rissweite lag bei 1,1 mm. Die restlichen Rissweiten im Stützenbereich wurden zwischen 0,7 mm und 0,8 mm gemessen. Am Stützenstumpf an der Plattenunterseite platzten Stücke der Zementschlämme weg, die durch das nachträgliche Betonieren des Stützenstumpfes entstanden war.

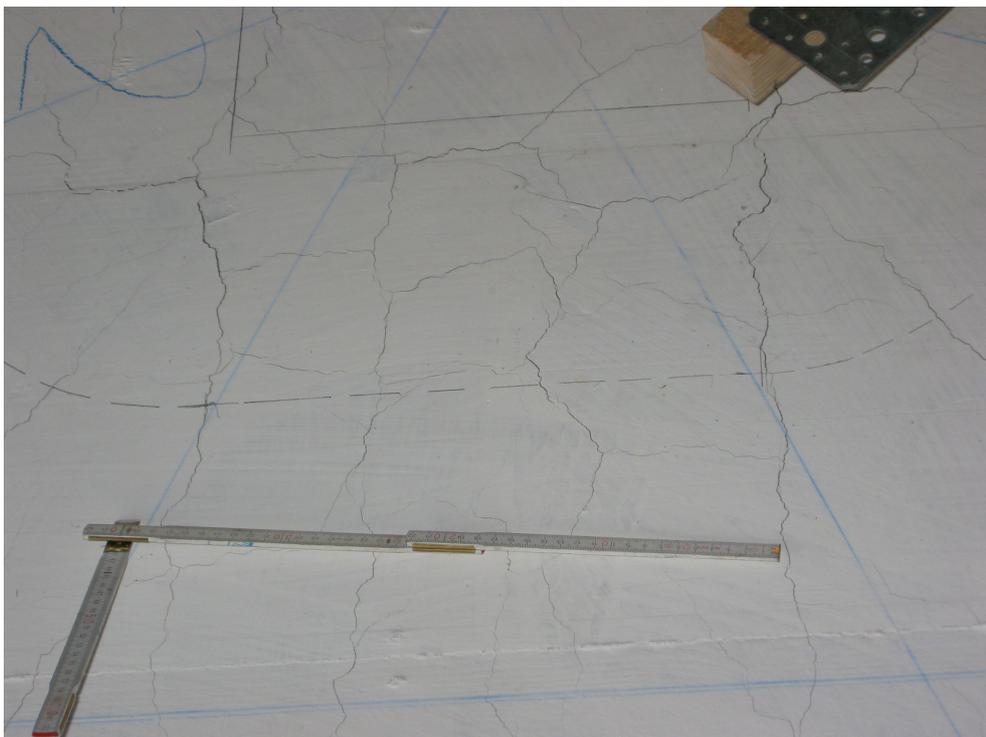
Die Rissabstände außerhalb des kritischen Rundschnitts lagen zwischen 12 und 13 cm.

**Bild 4.63:** Rissabstände außerhalb des kritischen Rundschnitts

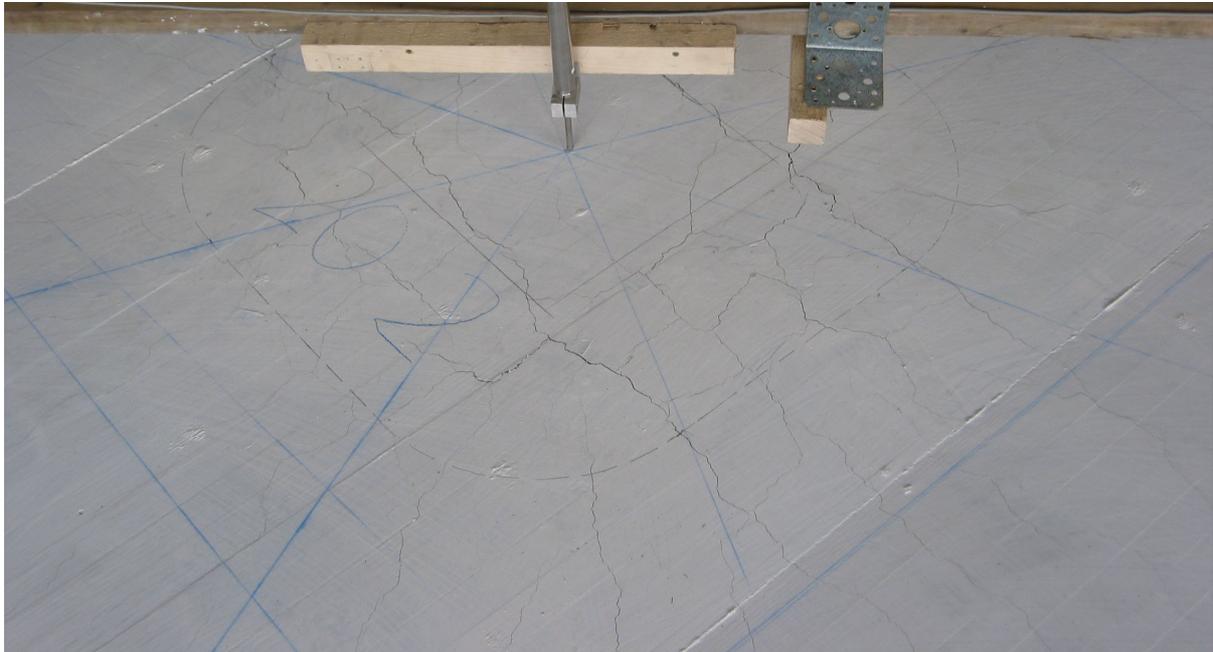
Mit der 21. Laststufe wurde die Pressenkraft von 1.000 kN erreicht. Die mittlere Kraft dieser Laststufe lag bei etwa 985 kN. Die maximale Durchbiegung stieg auf 20,7 mm an. Die maximale Rissweite von 1,1 mm aus der 19. Laststufe erhöhte sich auf 1,2 mm.

**Bild 4.64:** Rissbild an der Plattenoberseite bei einer Last von 1.000 kN

An der Plattenoberseite konnte keine Veränderung des Rissbildes beobachtet werden. Die Risse im Bereich des kritischen Rundschnitts waren mittlerweile sehr stark verzweigt (siehe *Bild 4.64*). In jedem Sektor waren vier Risse erkennbar, die von der Stütze bis zum Plattenrand gingen. Diese Laststufe lag bereits etwa 13 % über der theoretischen Bruchkraft. An der Plattenunterseite war noch kein Eindringen des Stützenstumpfes in das Platteninnere zu erkennen.

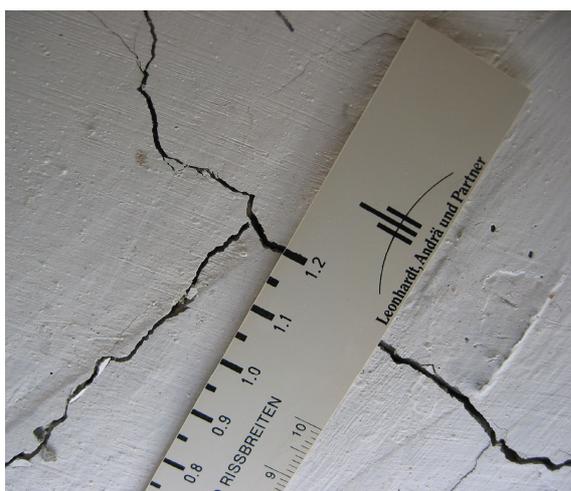
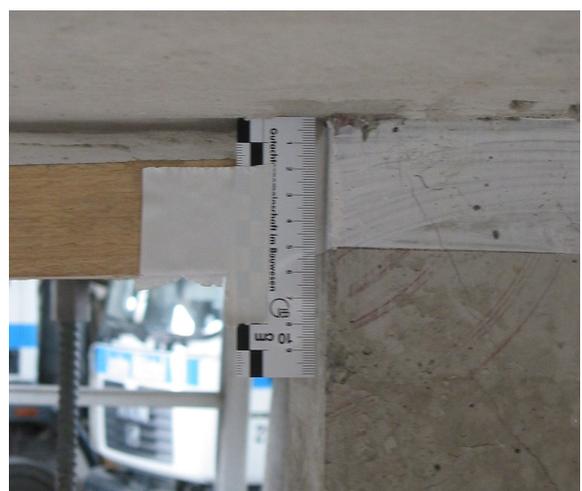
**Bild 4.65:** Maximale Rissweite an der Plattenoberseite und Stützenstumpf an der Plattenunterseite bei einer Last von 1.000 kN

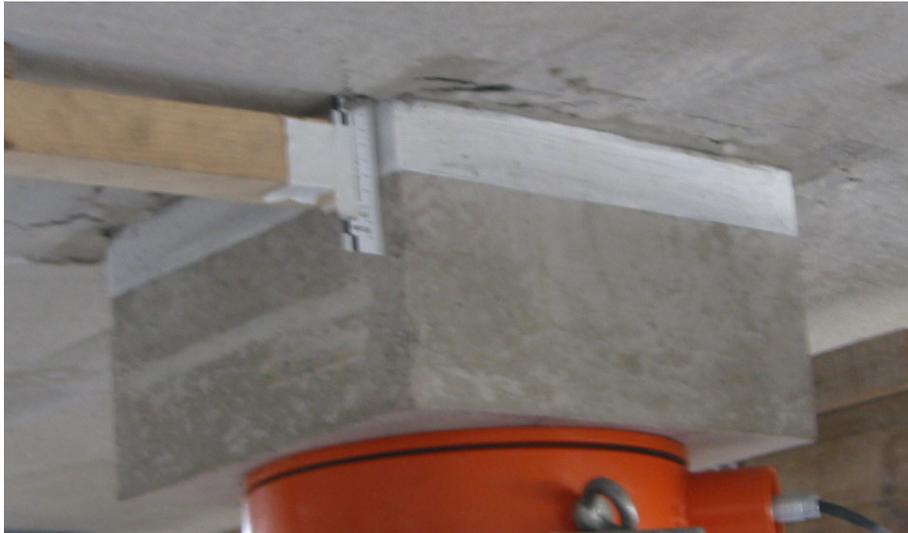
Nachdem die Wegaufnehmer keine weitere Bewegung der Platte mehr anzeigten, wurde nach etwa 12 Minuten die Pressenkraft auf 1.050 kN erhöht. Jetzt konnte man ein Knistern an der Plattenunterseite im Bereich des Stützenstumpfes wahrnehmen und man sah, wie sich die Stütze langsam in das Innere der Platte drängte. |

An der Plattenoberseite gingen die Risse weiter auf, bevor sich im Nord bzw. Nord-Ost Sektor die ersten Schollen abhoben. Die angezeigte Kraft fiel rapide nach unten, so dass das Versagen eindeutig erkannt wurde. Die Stütze drückte sich etwa 2 Zentimeter in die Versuchsplatte ein. Für den Versuch wurde die Kraft nicht weiter erhöht, sondern die Presse eingefahren. Die maximale Kraft wurde von der Messsoftware mit 1.065,12 kN ausgegeben.

*Bild 4.66:* Eindringen des Stützenstumpfs in die Platte

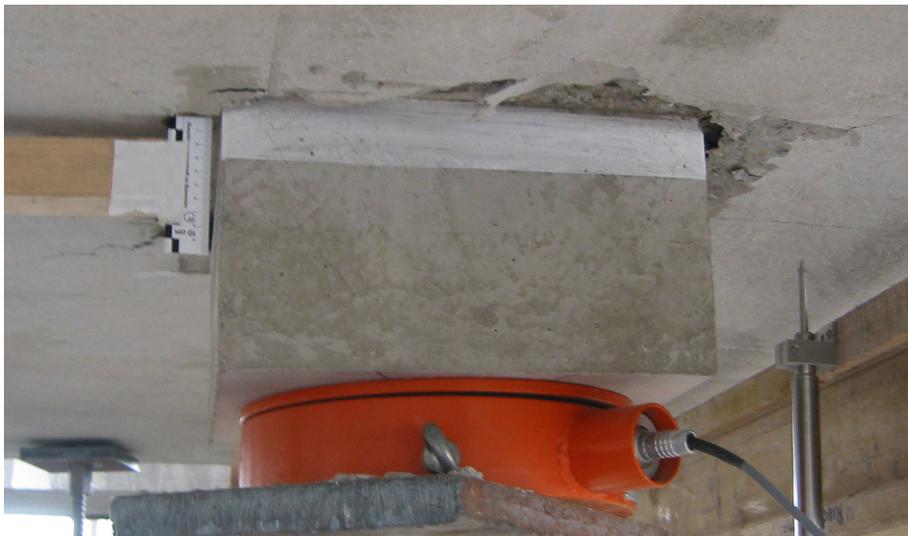
*Bild 4.67:* Bereich des Stützenstumpfs an der Plattenunterseite nach dem Versagen

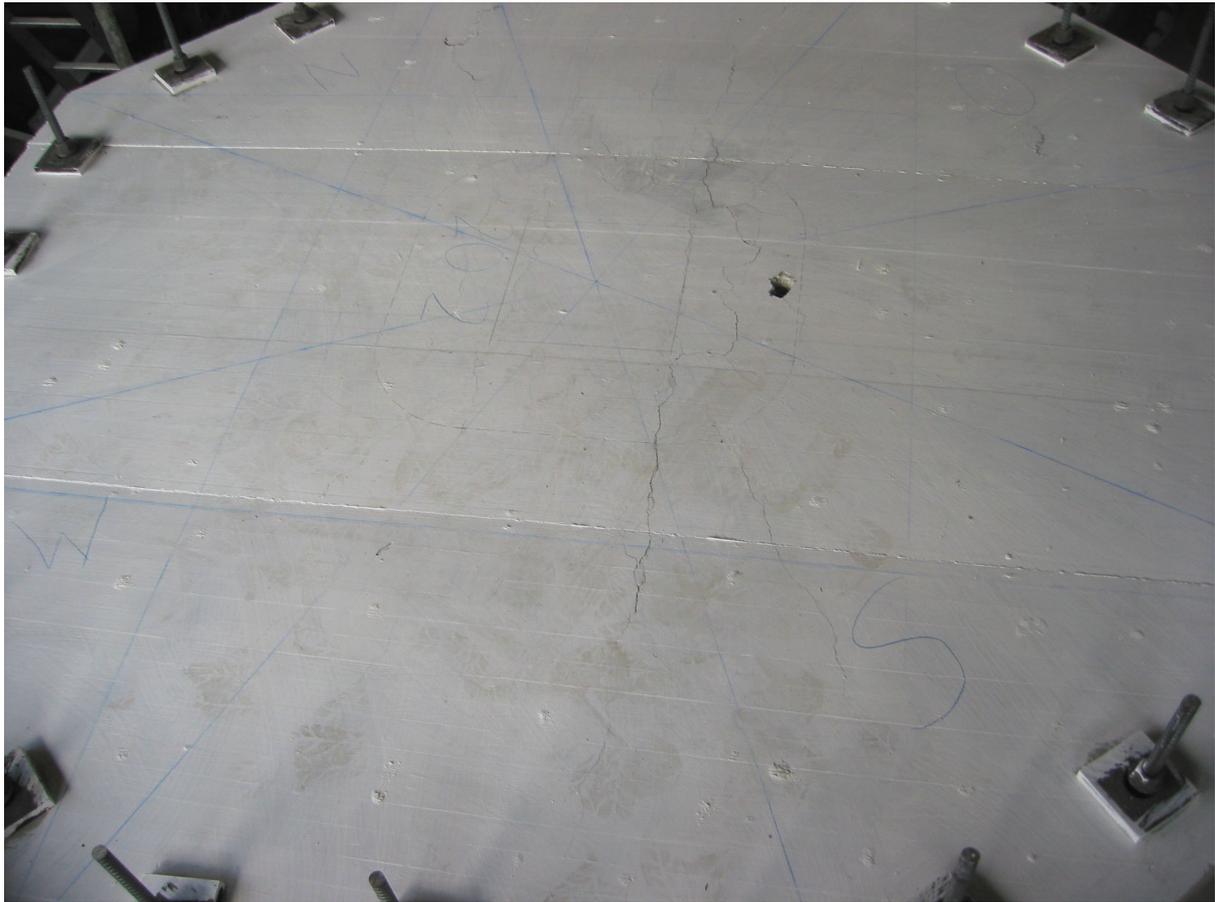
*Bild 4.68:* Plattenoberseite nach dem Versagen

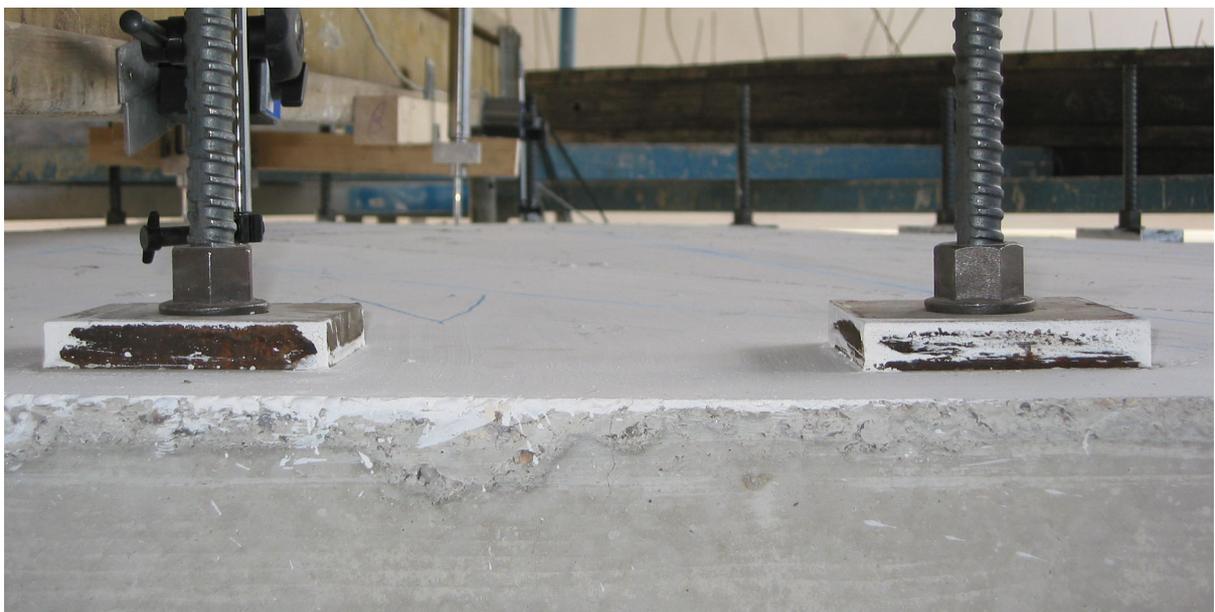
*Bild 4.69:* Wölbung der Plattenoberseite nach dem Versagen

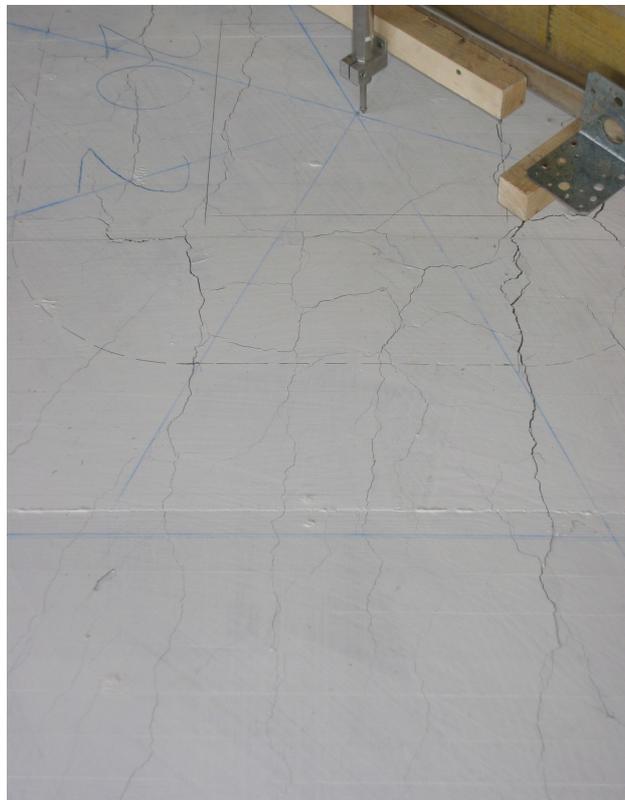
*Bild 4.71:* Risse im Süd-West-Sektor nach dem Versagen

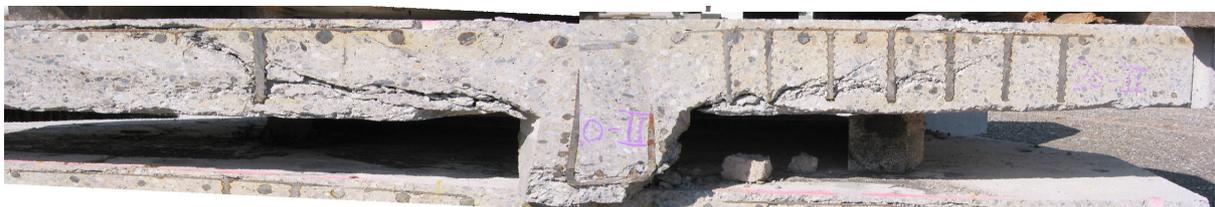
Das Versagenskriterium wird durch das Aufschneiden der Platte und die Betrachtung der Schnittfläche verdeutlicht.

*Bild 4.75:* Schnittfläche der Platte 20-II

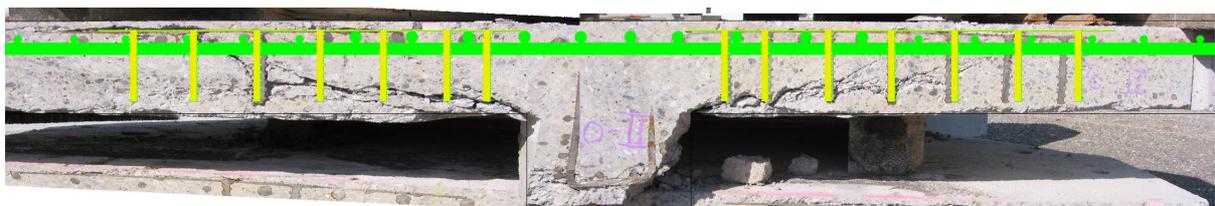
Wie im *Bild 4.76* zu sehen ist, wurden auf einer Seite eine Ankerleiste komplett und auf der anderen der Flachstahl zum Teil und ein HFV-Anker durchgeschnitten. Zur besseren Anschauung ist im nächsten Bild die Lage aller HFV-Anker und der Biegebewehrung eingezeichnet.

*Bild 4.76:* Schnittfläche der Platte 20-II mit eingezeichneter Biege- und Durchstanzbewehrung

Auf der rechten Seite im *Bild 4.76* ist das Versagen der Betondruckzone eindeutig erkennbar. Der Beton versagte am Stützenstumpf auf Grund der großen Druckspannungen, der Riss kann jedoch nicht über den gesamten Plattenquerschnitt verlaufen, sondern wird vom ersten HFV-Anker abgewehrt und zum zweiten Stab geleitet, was zu einem Sekundärtragverhalten führt und im Hauptbericht näher erläutert wird. Ein Versagen auf Durchstanzen hat nicht stattgefunden; der typische Durchstanzkegel mit einem Winkel zwischen  $30^\circ$  und  $35^\circ$  ist nicht erkennbar.

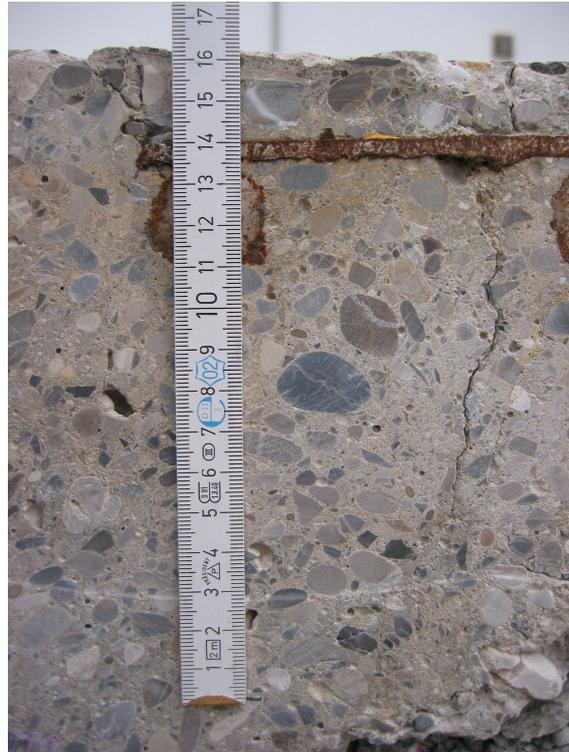
*Bild 4.77:* Maximale Risstiefe der Versuchsplatte 20-II

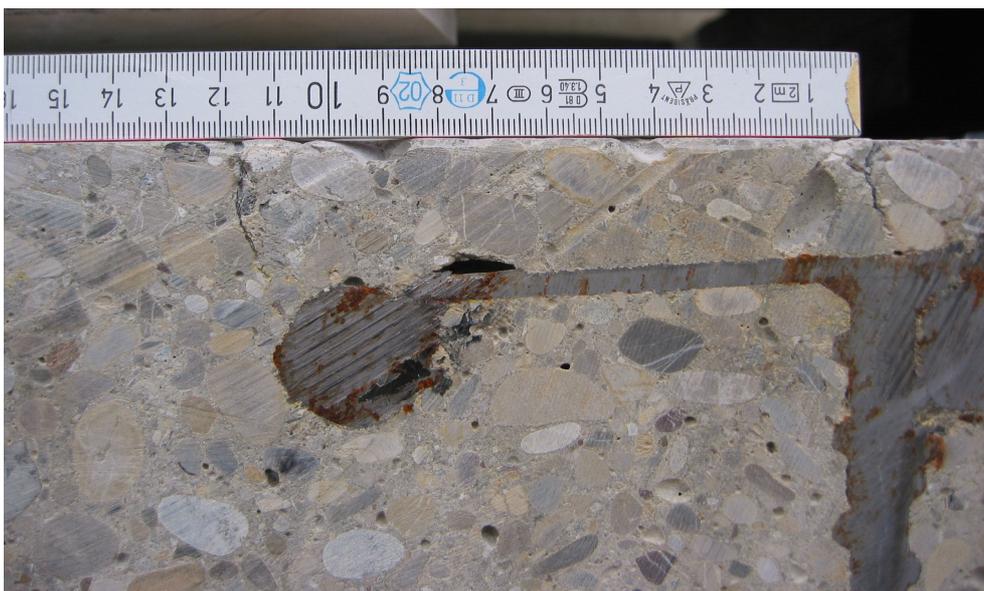
*Bild 4.78:* Gemessener Rissabstand von 11,5 cm

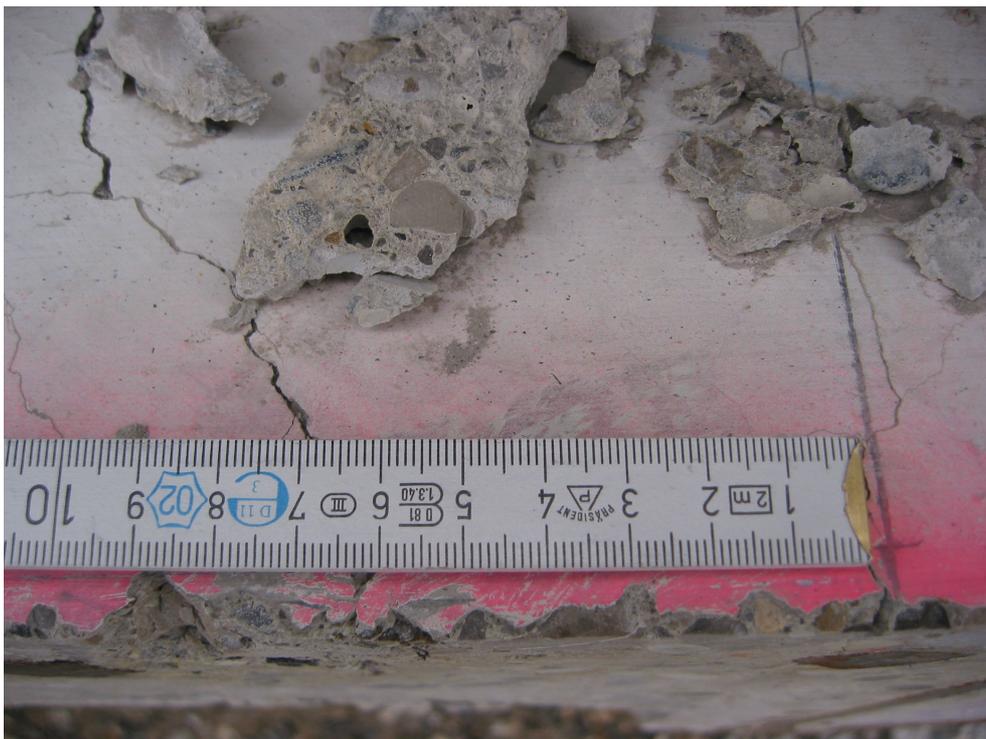
*Bild 4.80:* Gemessener Rissabstand von 6 cm an der Plattenoberseite

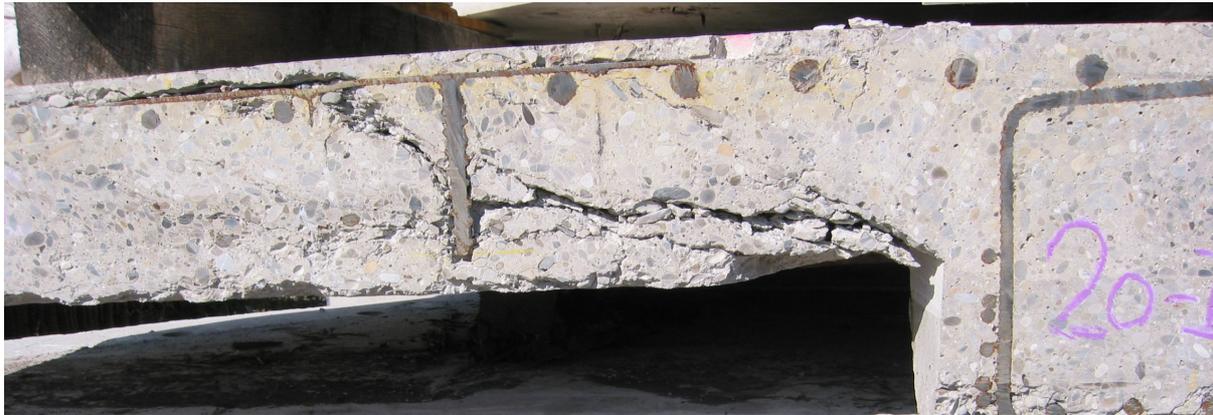
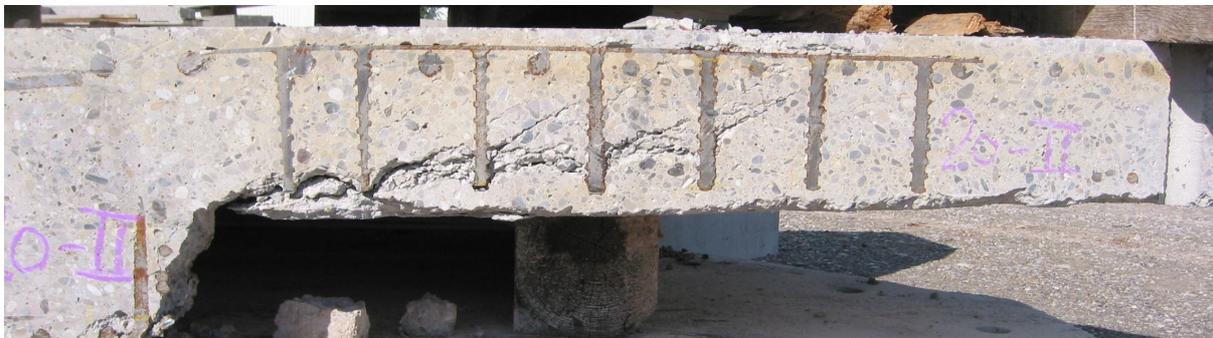
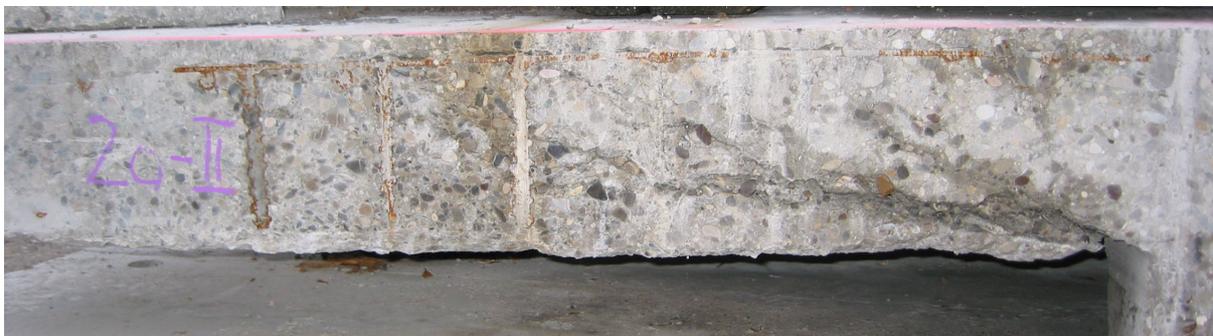
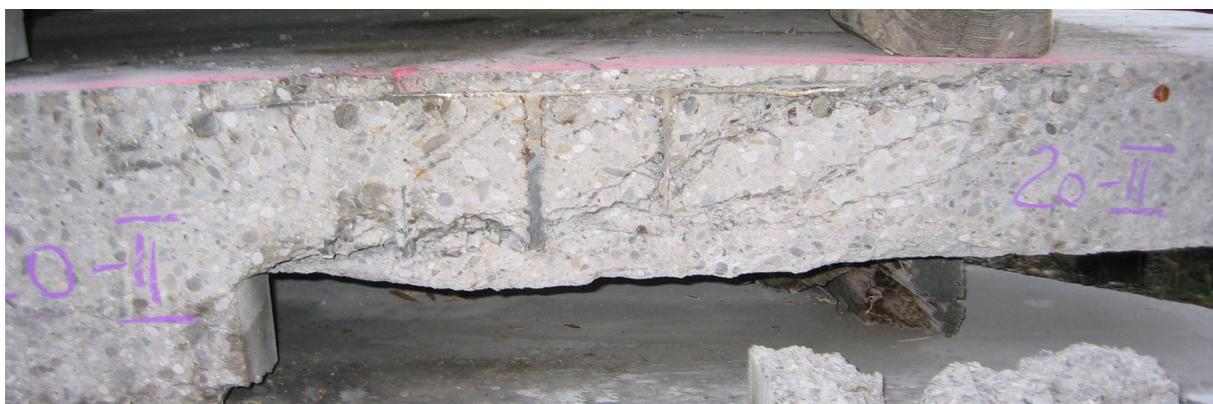
In den nächsten Bildern sind alle Schnittflächen der Versuchsplatte 20-II aufgeführt:

**Bild 4.81:** Schnittflächen der Versuchsplatte 20-II

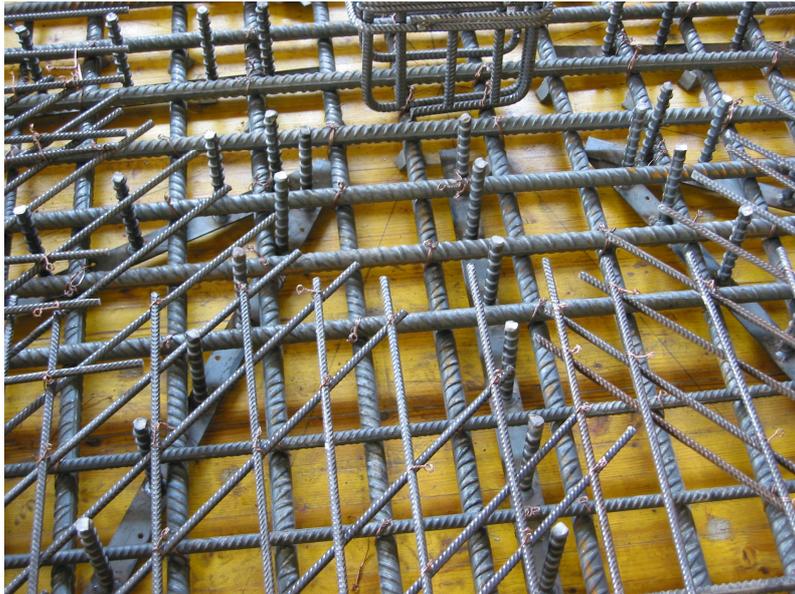
Die Bewehrung der dritten Versuchsplatte wurde am 12. August 2004 verlegt. Die Durchstanzleisten wurden wie bei den vorherigen annähernd rotationssymmetrisch um den Stützenstumpf eingebaut. Im Gegensatz zu den beiden vorherigen 20 cm starken Platten wurde hier bewusst auf die äußerste Ankerreihe verzichtet (siehe *Abschnitt 3.2*). Das *Bild 4.82* zeigt die HFV-Anker, wie sie in der Schalung verlegt waren.

*Bild 4.82:* HFV-Anker der Versuchsplatte 20-III
