ANLAGE 1 ZUM FORSCHUNGSBERICHT  
„BEWEHRUNG MIT HOCHFESTEM  
VERBUND“

DURCHSTANZVERSUCHE MIT  
HFV-ANKERN

von Prof. Dr.-Ing. Richard Rojek  
und Dipl.-Ing. (FH) Tobias Keller

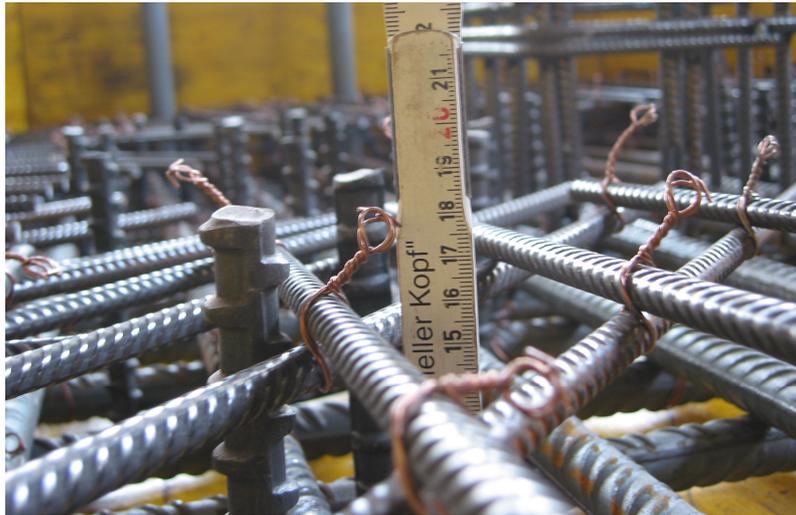
*Bild 4.84:* Höhenkontrolle eines eingebauten HFV-Ankers

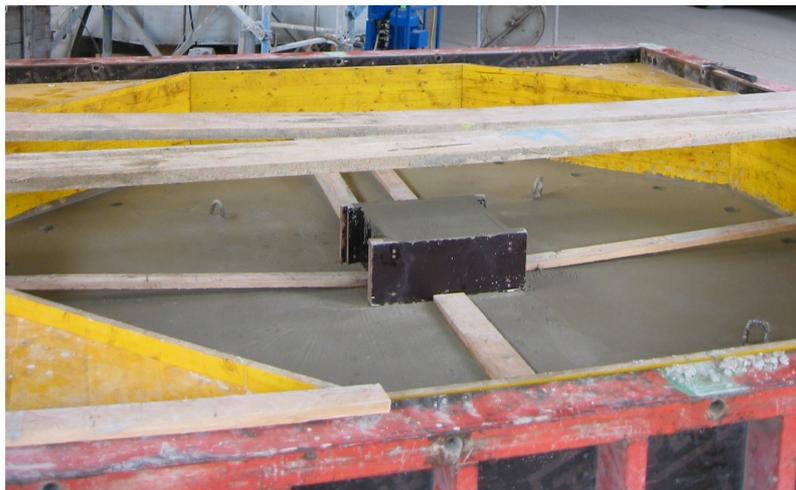
Nachdem auch die Höhelagen der Bewehrung kontrolliert waren, wurde zunächst die Platte am 12. August 2004 betoniert. Nach dem Erhärten des Betons wurde die Schalung für den Stützenstumpf aufgebracht und diese verfüllt.

*Bild 4.85:* Fertig betonierte Versuchsplatte 20-III

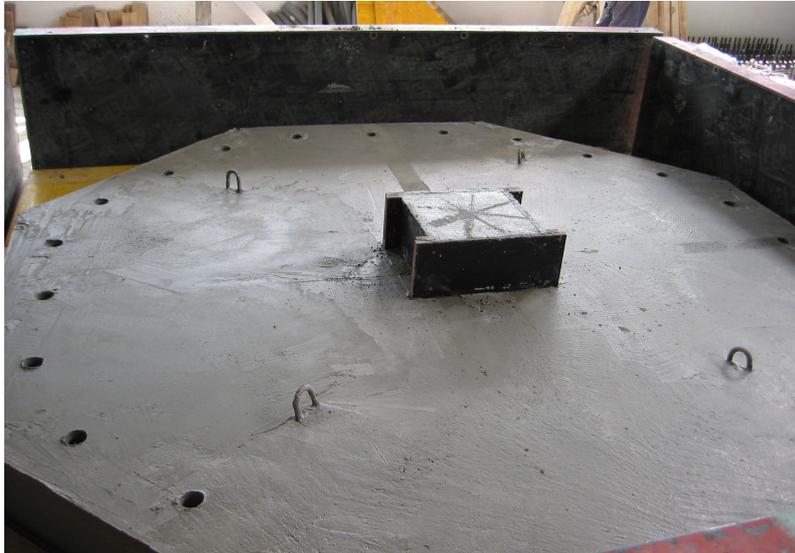
Am nächsten Tag zeichnete man die Mitte der Platte mit Hilfe der Schlagschnur auf dem Stützenstumpf auf, übertrug den Durchmesser der Kraftmessdose und strich einen 5 cm starken Streifen zwischen Stützenstumpf und Platte mit weißer Kalkfarbe.

*Bild 4.86:* Ausgeschaltete Versuchsplatte mit Ermittlung des Mittelpunkts

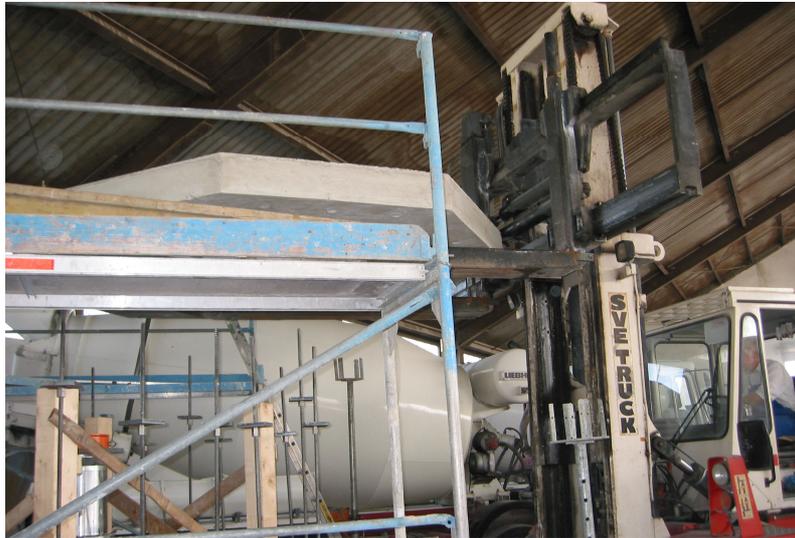
*Bild 4.88:* Auflegen der Platte auf den Versuchsstand

Es wurden wieder alle Verankerungsstangen bis auf acht Stück in der Höhe abgelassen, bevor die Platte auf die Holzkonstruktion gelegt wurde. Danach wurden die abgelassenen Stangen wieder nach oben geschoben und die Muttern an der Unterkonstruktion angezogen. Nachdem die horizontale und vertikale Lage der Platte mit einer Wasserwaage ausgerichtet und kontrolliert war, wurden die Muttern der Verankerungsstangen an der Versuchsplatte mit Hilfe eines Drehmomentschlüssels angezogen. Im Anschluss daran wurde die Plattenoberfläche zweimal mit Kalkfarbe gestrichen und mit Hilfe der Schlagschnur in Sektoren unterteilt. Die Sektoren wurden beschriftet und der kritische Rundschnitt auf der Plattenoberfläche aufgezeichnet, bevor die Gerüste für die Wegaufnehmer neu ausgerichtet wurden. Die Wegaufnehmer wurden anschließend montiert, an den Messverstärker angeschlossen und auf die Funktionsfähigkeit kontrolliert. Weiterhin wurde das Messlineal an einer Holzlatte an der Plattenunterseite so angebracht, so dass es das Eindringen des Stützenstumpfs in die Platte während der Belastung verdeutlichen konnte.

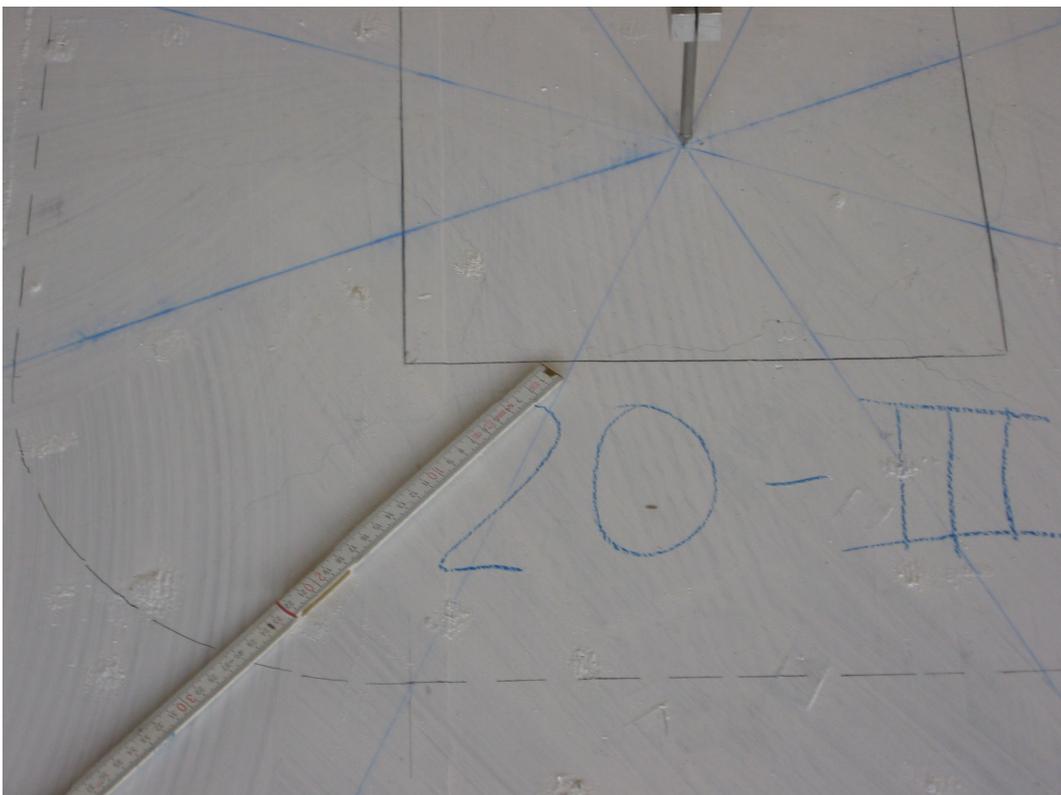
**Bild 4.90:** Haarrisse im Bereich des kritischen Rundschnitts bei einer Last von 300 kN

Über die gesamte Dauer der sechsten Laststufe hatte die Platte eine Beanspruchung von 301 kN. Mit dieser Laststufe lag man bei 62 % der Gebrauchslast. Die maximale Durchbiegung der Platte erreichte eine Größenordnung von 2,79 mm. Der Druck am Aggregat wurde mit 62 bar abgelesen, was einer Kraft von 316 kN entsprach und mit einer Abweichung von 4,9 % als plausibel gewertet werden kann. Die Risse im Bereich des Stützenstumpfs gingen etwas weiter auf. Im Nord-Osten entstand ein zweiter Riss mit einer Länge von 40 cm und der bereits vorhandene Riss ging bis zur Plattenaußenkante. Im Süd-Ost-Sektor waren ein Riss mit einer Länge von etwa 22 cm und ein Haarriss bis zur Ankerplatte zu erkennen. Im Süd-Westen verliefen ein Haarriss bis zur Ankerplatte des Verankerungsstabes und ein weiterer bis zum Rundschnitt. Im Nord-Westen war nur ein Haarriss mit einer Länge von etwa 40 cm erkennbar. In allen anderen Sektoren war jeweils ein Riss vorhanden, der bis zur Platte der Verankerung verlief.

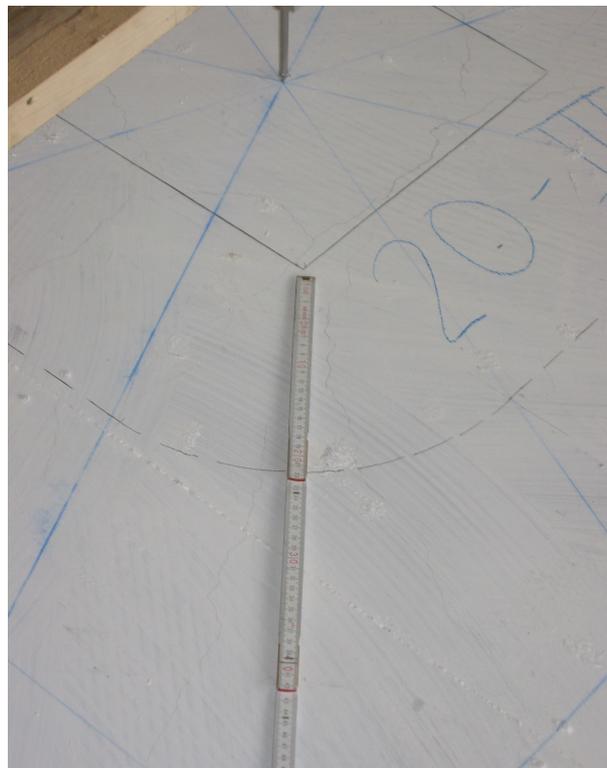
Bei der nächsten Laststufe wurde die Pressenkraft auf 400 kN erhöht. Über die gesamte Dauer der achten Laststufe wirkten 396 kN auf den Stützenstumpf ein. Die maximale Durchbiegung der Platte stieg auf 4,73 mm an. Dies war ein Zuwachs von 1,01 mm. Bei dieser Laststufe stellte sich der erste Tangentialriss im nördlichen Sektor mit einer Länge von 16 cm ein. Alle Radialrisse verliefen mittlerweile bis zum Plattenrand.

**Bild 4.92:** Rissbild im Bereich des Stützenstumpfs im Nord-West-Sektor

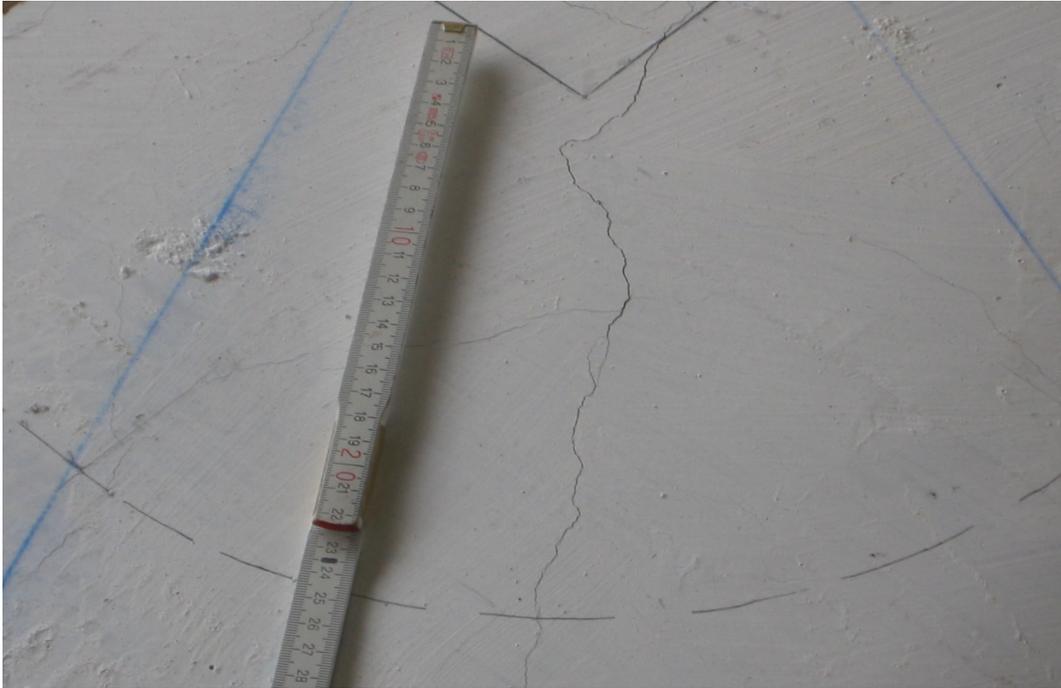
Bei der neunten Laststufe wurde der Druck am Aggregat mit 90 bar abgelesen. Umgerechnet auf die Pressenkraft ergab dies eine Kraft von 458 kN. Verglichen mit der durchschnittlichen Kraft von 445 kN, die vom Messprogramm aufgezeichnet wurde, ergab dies eine Abweichung von 2,9 %. Die maximale Durchbiegung der Platte stieg um 0,93 mm auf 5,66 mm an. Das Lastniveau lag bereits bei 92 % der Gebrauchslast. Es entstanden Tangentialrisse auch in den anderen Sektoren.

**Bild 4.93:** Detailaufnahme im Bereich des Stützenstumpfs im Süd-Ost-Sektor bei einer Last von 445 kN

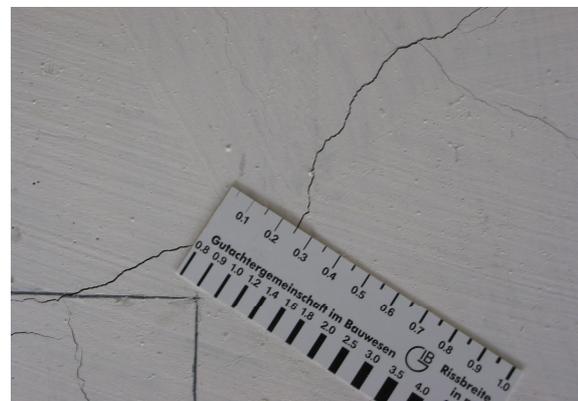
Mit der zehnten Laststufe und einer durchschnittlichen Kraft von 474 kN erreichte man in etwa die Höhe der rechnerischen Gebrauchslast (482 kN). Die maximale Durchbiegung lag am Ende der Laststufe bei 6,67 mm, was wiederum einen Zuwachs von etwa 1,0 mm entsprach. In jedem Sektor waren bereits mindestens zwei Radialrisse vorhanden. In Bezug auf die Tangentialrisse war eine leichte Zunahme in allen Sektoren zu erkennen. Die maximale Rissweite im Stützenbereich lag bei 0,45 mm.

**Bild 4.94:** Rissweiten im Bereich des Stützenstumpfs in Höhe der rechnerischen Gebrauchslast

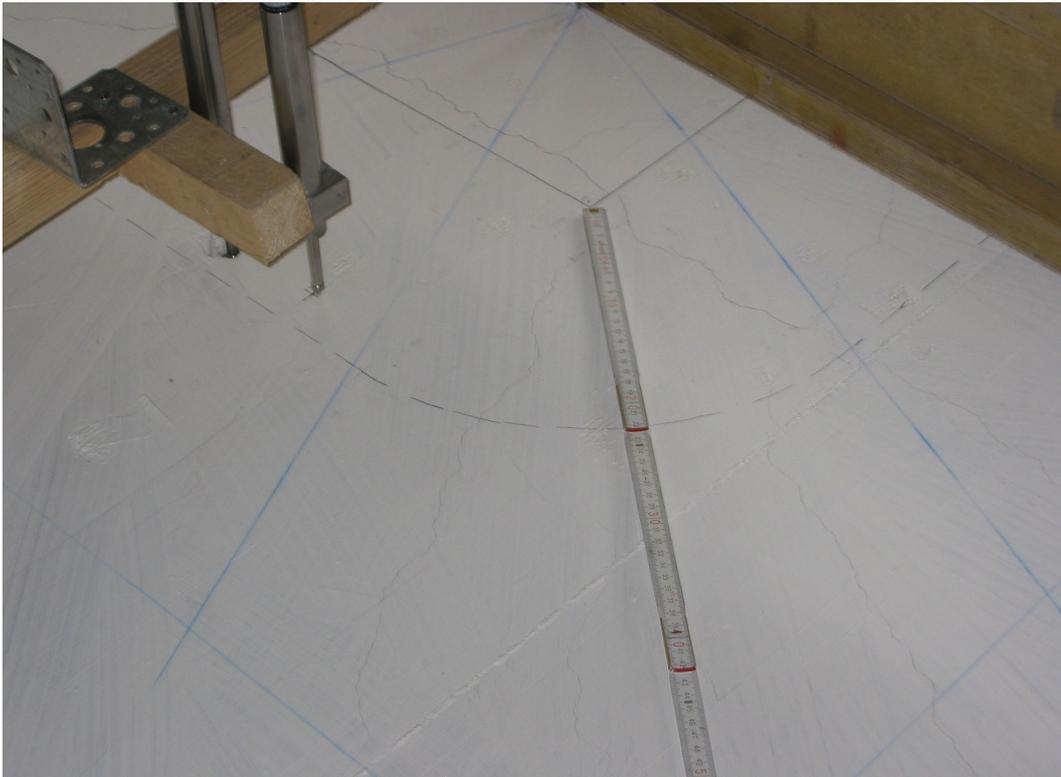
**Bild 4.95:** Rissbild im Bereich des Stützenstumpfs auf Gebrauchslastniveau

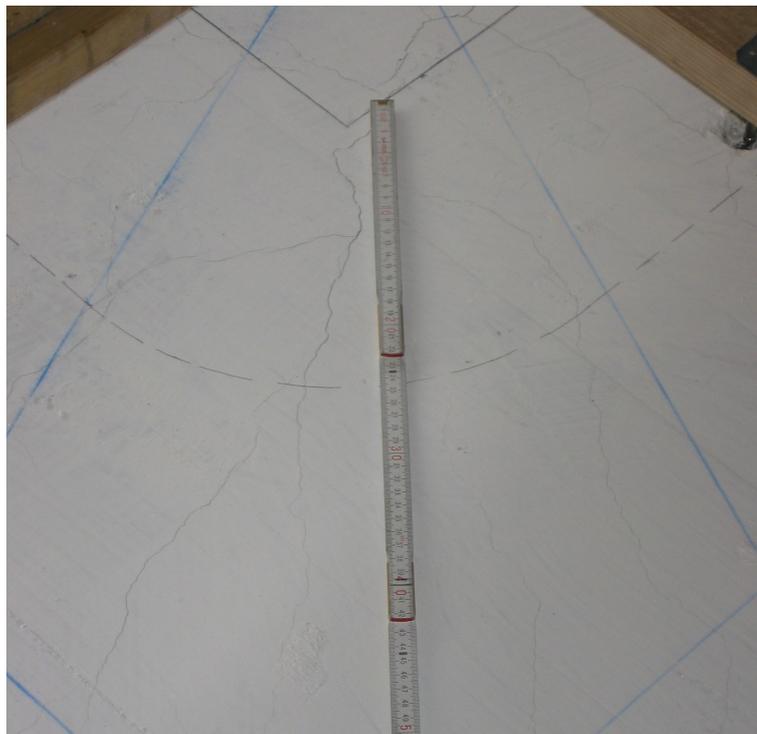
**Bild 4.96:** Risse im Nord-West-Sektor bei einer Last von 548 kN

In den meisten Sektoren bildete sich nun auch ein dritter Radialriss aus. Bei den Tangentialrissen waren in fast jedem Sektor zwei Reihen im Bereich des kritischen Rundschnitts als Haarrisse zu erkennen. Das *Bild 4.96* zeigt die Risse im Nord-West-Sektor. Mit der vorhandenen Kraft von 548 kN lag man bei 84 % des Bemessungswerts  $V_{Rd,max}$  längs des kritischen Rundschnitts, der durch den Einbau von Doppelkopfkankern nach allgemeinen bauaufsichtlichen Zulassungen angesetzt werden darf.

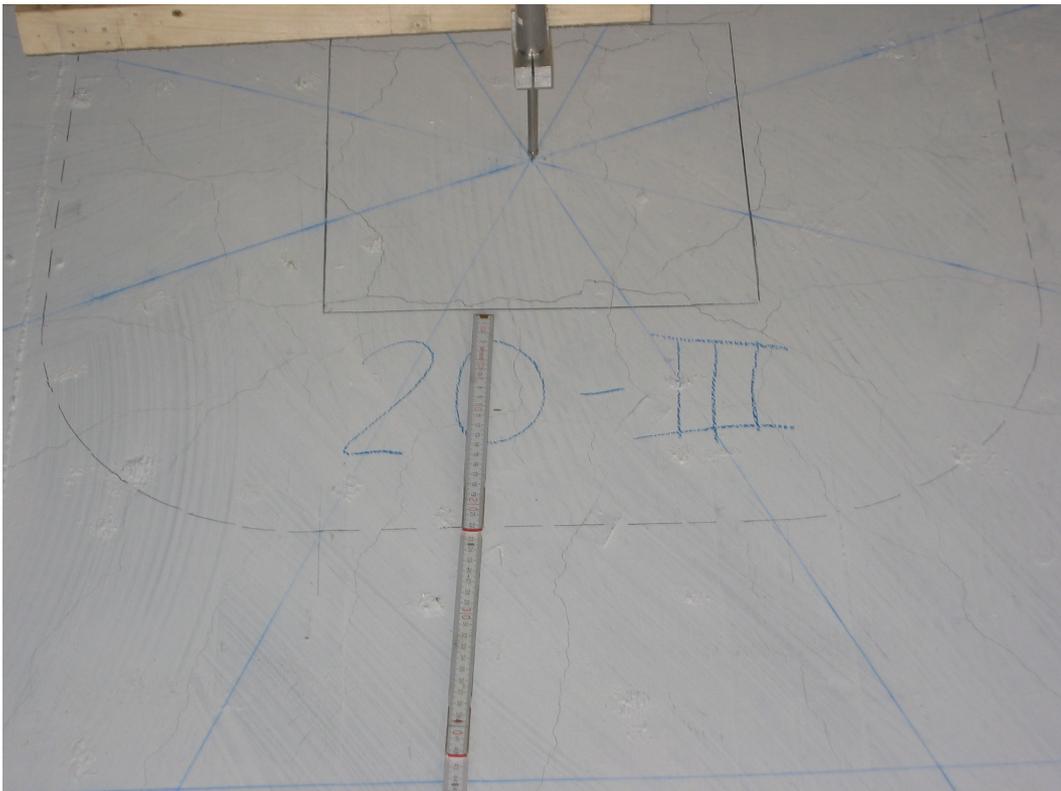
Für die nächste Laststufe lag die gemittelte Pressenkraft bei 601 kN. Der am Aggregat abgelesene Druck von 122 bar ergab einen annähernd ähnlichen Wert von 621 kN. Die Durchbiegung in Plattenmitte stieg um gut einen Millimeter und erreichte eine Größe von 9,04 mm. Die Rissweiten an der Plattenoberseite gingen weiter auf, neue Risse kamen nicht hinzu.

*Bild 4.97:* Rissbild im Bereich des Stützenstumpfs bei einer Last von 600 kN

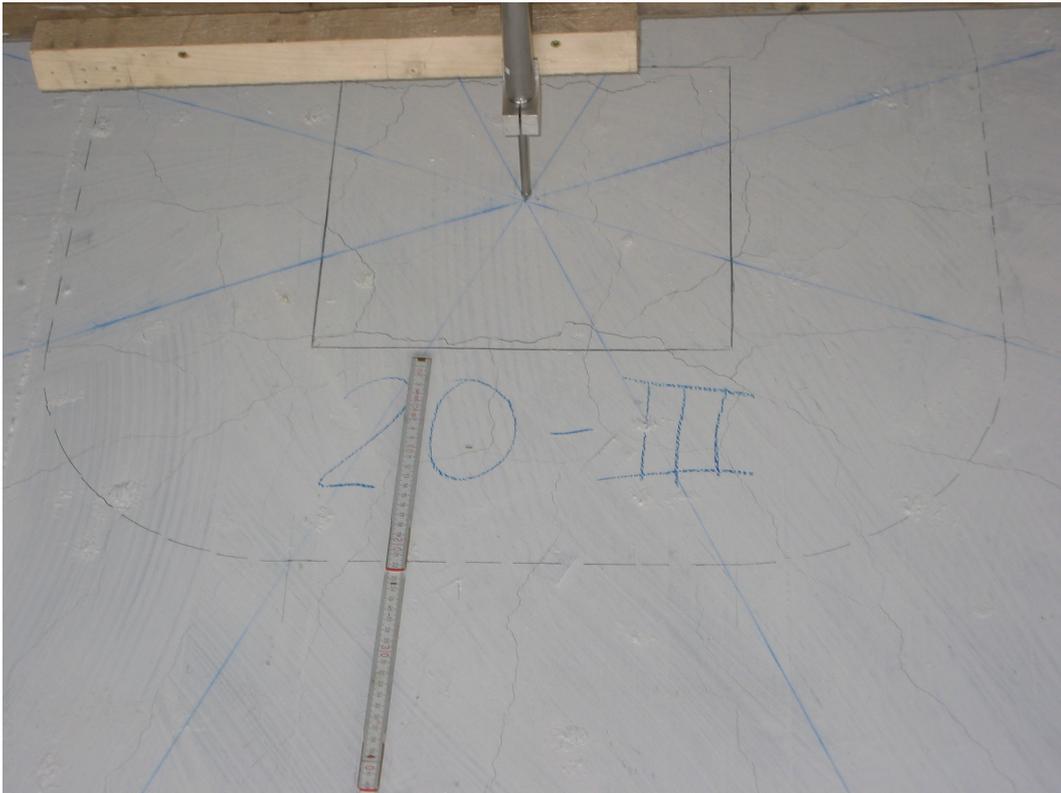
**Bild 4.98:** Rissbild im westlichen Sektor bei einer Last von 648 kN

Mit einer durchschnittlichen Kraft von 648 kN über die Dauer der 13. Laststufe wurde der Bemessungswert  $V_{Rd,max}$  (651 kN) längs des kritischen Rundschnitts, der mit dem Einbau von Doppelkopfkankern nach allgemeinen bauaufsichtlichen Zulassungen angesetzt werden darf, erreicht. Die maximale Durchbiegung der Platte stieg erneut um etwa 1,0 mm, so dass sich die Platte insgesamt um 10,12 mm durchbog. In jedem Sektor waren mittlerweile drei Radialrisse vorhanden, die bis an die Plattenaußenkanten reichten. Tangentialrisse waren nur im Bereich des kritischen Rundschnitts erkennbar. Die maximalen Rissweiten lagen im Stützenbereich bei 0,3 mm, 0,55 mm und sogar bei 0,7 mm im westlichen Sektor.

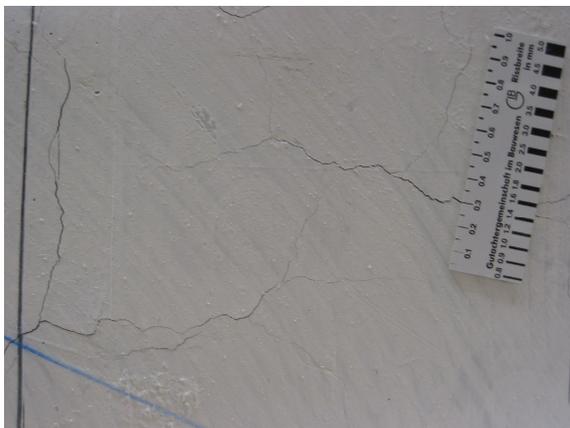
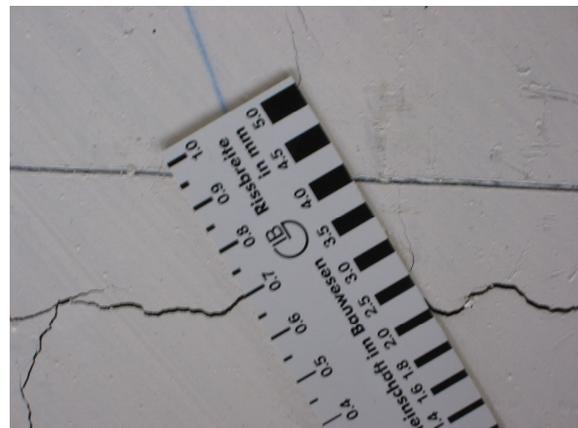
**Bild 4.99:** Rissweiten im Bereich des Stützenstumpfs bei einer Last von 648 kN

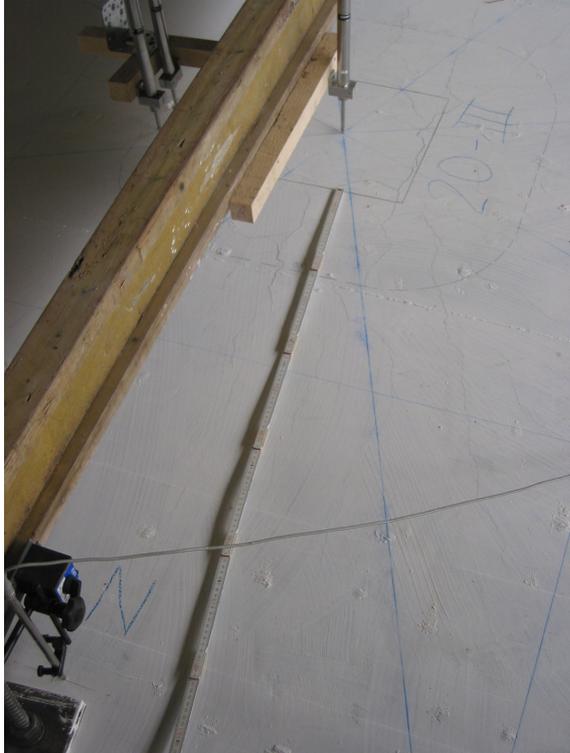
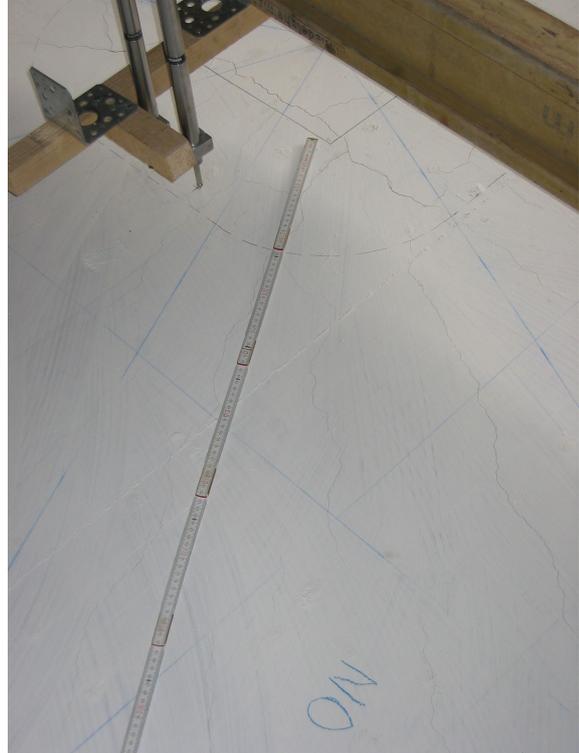
**Bild 4.100:** Risse im Nord- und Nord-Ost-Sektor

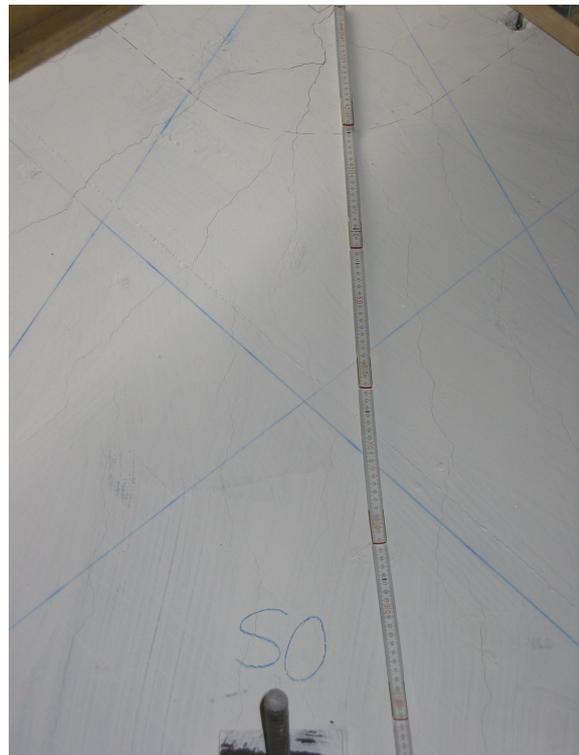
**Bild 4.101:** Risse im Ost- und Süd-Ost-Sektor

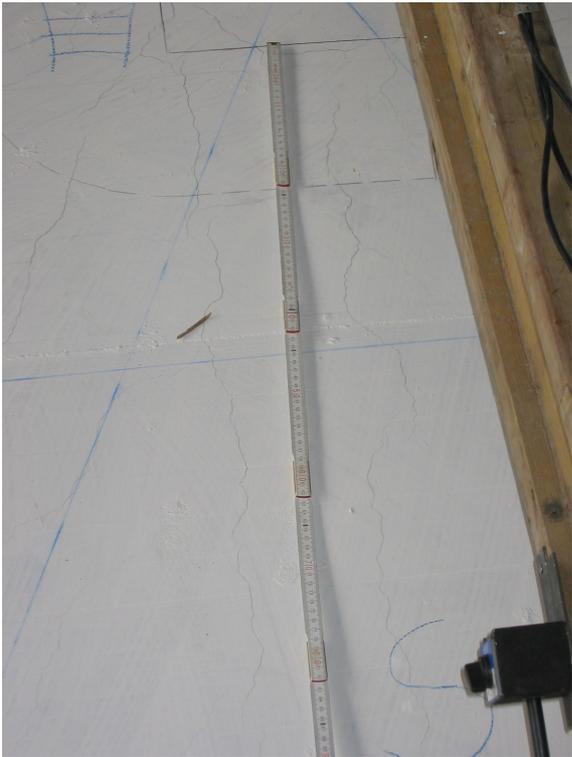
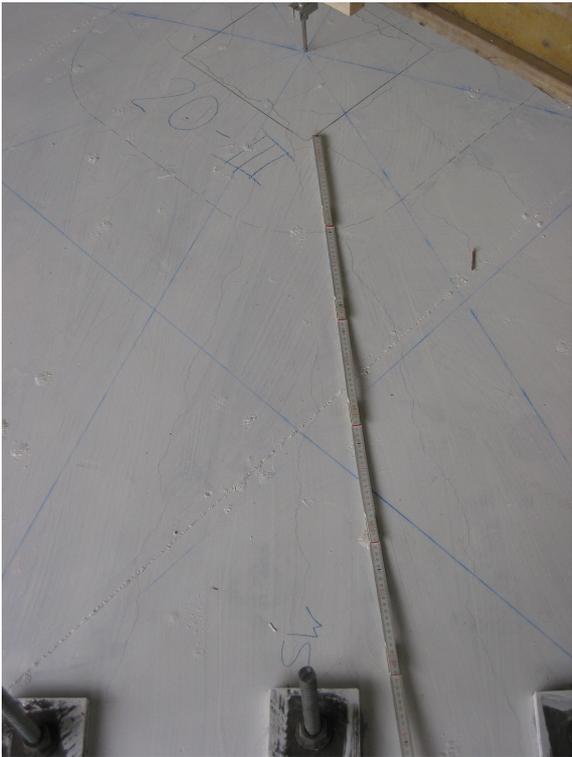
Bild 4.102: Risse im Süd- und Süd-West-Sektor

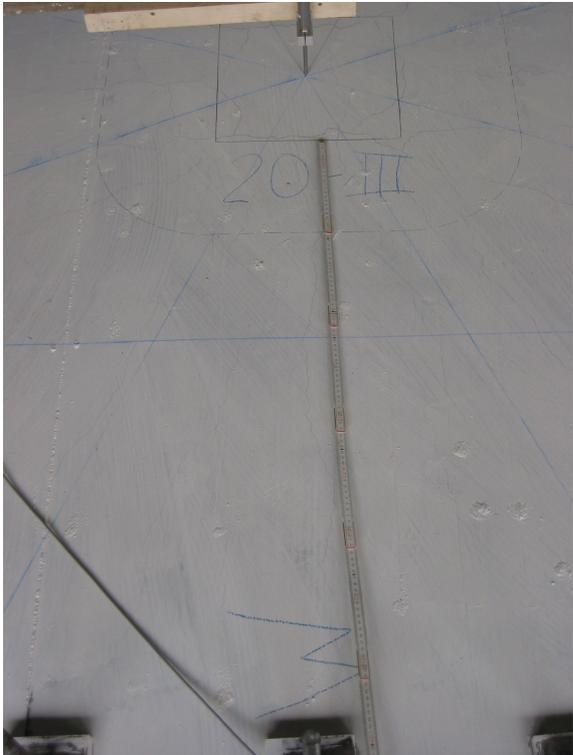
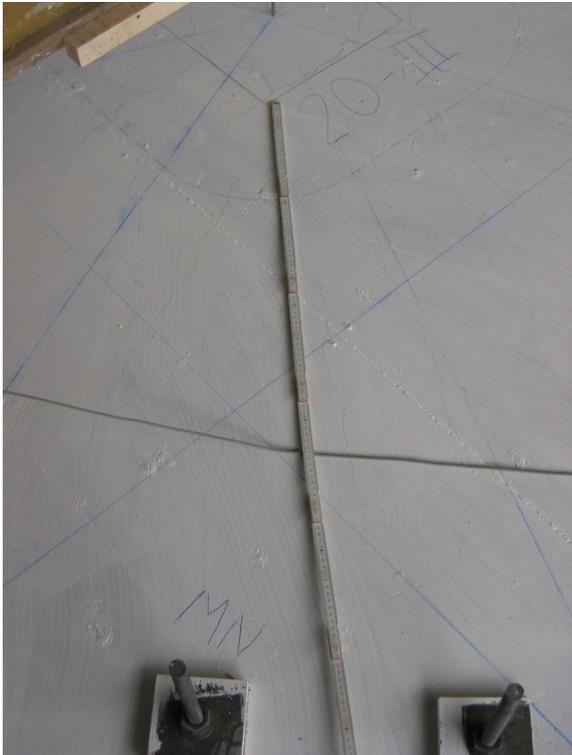
Bild 4.103: Risse im West- und Nord-West-Sektor

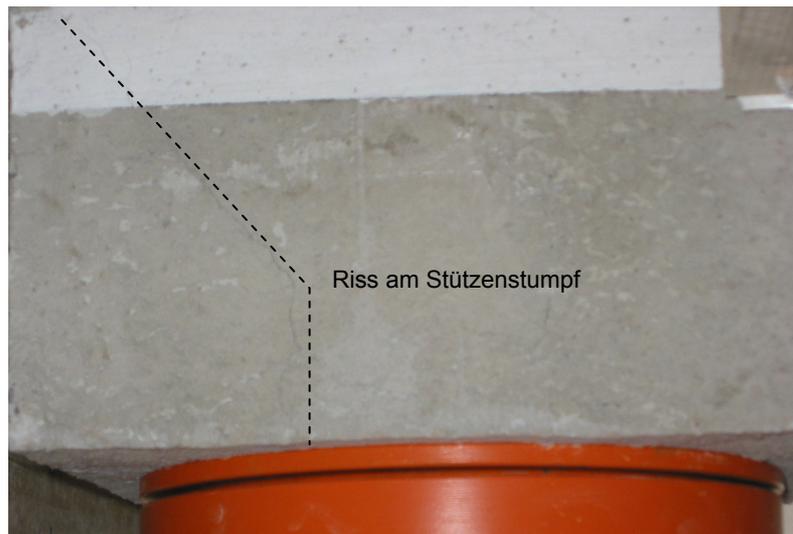
Bei der Betrachtung des Stützenstumpfs an der Plattenunterseite stellte man einen Krafteinleitungsriss fest. Dieser verlief von der Presse schräg bis zur Stützenkante, wie das *Bild 4.104* zeigt. Wie sich später herausstellte, wurde beim Betonieren des Stützenstumpfes ein Beton mit niedriger Betongüte verwendet, so dass dies ein Krafteinleitungsriss auf Grund der zu geringen Betonfestigkeit war. An der Plattenoberfläche gingen die Risse weiter auf und weitere Tangentialrisse im Bereich des Stützenstumpfes entstanden.

*Bild 4.104:* Krafteinleitungsriss am Stützenstumpf

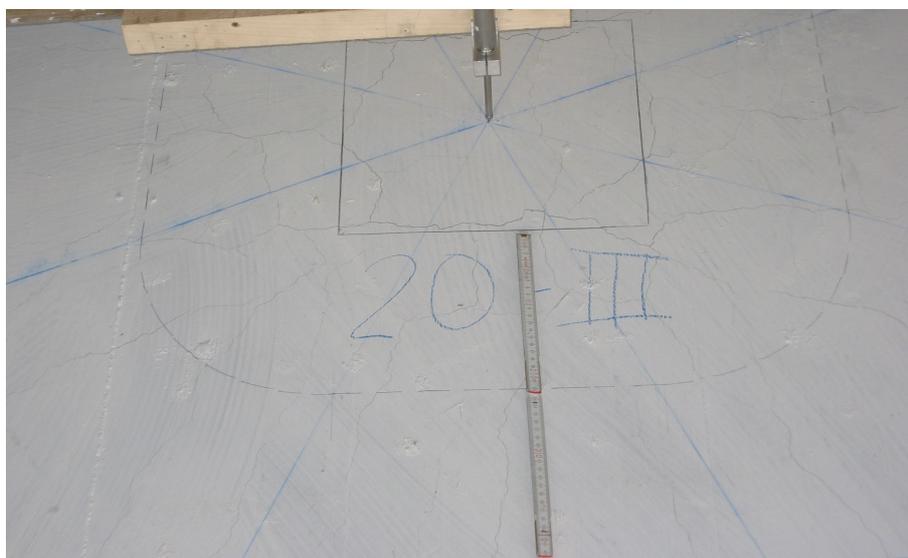
Für die 15. Laststufe wurde die Kraft um weitere 50 kN auf 748 kN erhöht und lag somit bei 77 % der theoretischen Bruchkraft. Die Durchbiegung stieg auf 12,58 mm an, dies bedeutete einen Zuwachs von 1,5 mm. Die Risse gingen weiter auf und bis zum kritischen Rundschnitt waren die Risse bereits sehr verzweigt und miteinander verbunden. In jedem Sektor waren drei Radialrisse vorhanden, die bis zum Plattenrand reichten. Die Risse um den Stützenstumpf gingen weiter auf.

*Bild 4.105:* Rissverlauf im Stützenbereich bei einer Last von 748 kN

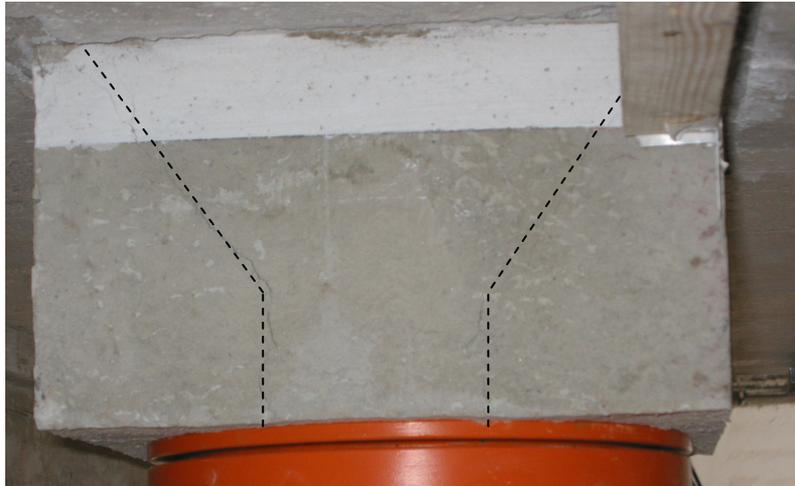
Bei der 16. Laststufe wurde die Pressenkraft auf 793 kN erhöht. Die Laststeigerung erzeugte einen Zuwachs der Durchbiegung von 1,29 mm, so dass die maximale Durchbiegung am Ende der Laststufe 13,87 mm betrug. Der am Aggregat abgelesene Druck von 158 bar konnte auf eine Pressenkraft von 804 kN umgerechnet werden, so dass auch bei dieser Laststufe die Plausibilität stimmte. Das Lineal am Stützenstumpf zeigte noch keine Längenänderung in Bezug auf das Eindringen der Stütze in die Platte an. Es konnte aber ein zweiter Krafteinleitungsrisse am Stützenstumpf festgestellt werden.

**Bild 4.106:** Krafteinleitungsrisse am Stützenstumpf

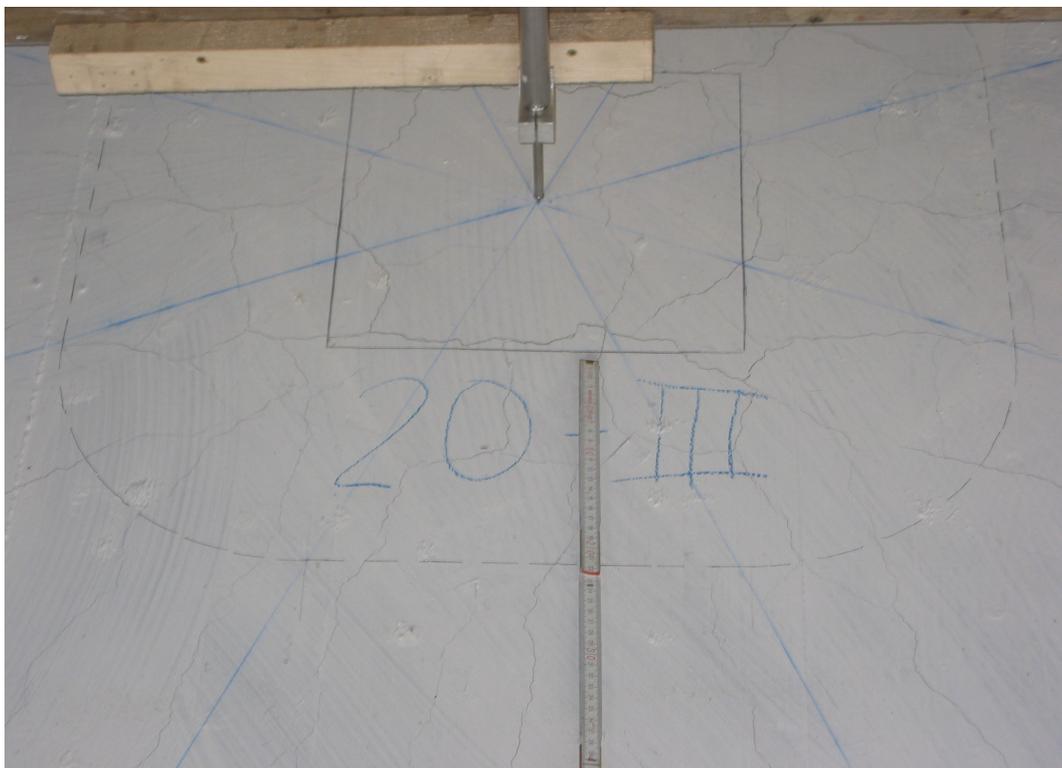
Am Rissbild an der Plattenoberseite konnte augenscheinlich keine Veränderung beobachtet werden, außer, dass die Rissweiten größer wurden.

**Bild 4.107:** Rissbild im Bereich des Stützenstumpfs bei einer Last von 800 kN

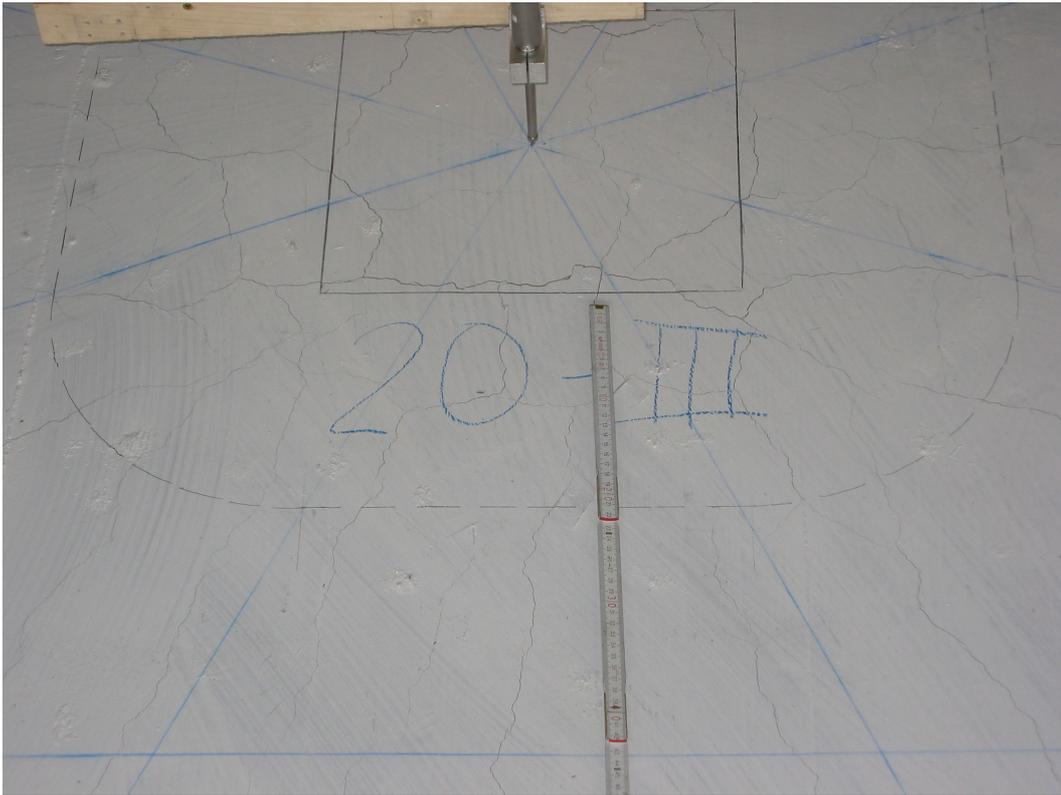
**Bild 4.109:** Rissbild im Bereich des Stützenstumpfs bei einer Last von 850 kN

Mit der nächsten Laststeigerung auf 850 kN war man nur noch etwa drei Laststufen von der rechnerischen Bruchkraft (976,5 kN) entfernt. Auch der am Aggregat abgelesene Druck von 168 bar (855 kN) bestätigte die am Rechner angezeigte Kraft. Die über die Dauer der Laststufe gemittelte Kraft lag bei 846 kN. Die maximale Durchbiegung der Platte stieg erneut um 1,6 mm auf 15,47 mm. An der Plattenoberfläche waren neue Risse über der Stütze erkennbar, die die bereits bestehenden Risse miteinander verbanden. In Richtung Plattenrand waren keine neuen Risse erkennbar, so dass die bereits bestehenden Risse weiter aufgingen. An der Plattenunterseite gingen die beiden Risse am Stützenstumpf weiter auf. Ein Eindringen des Stützenstumpfs in die Platte war noch nicht erkennbar (siehe *Bild 4.110*)

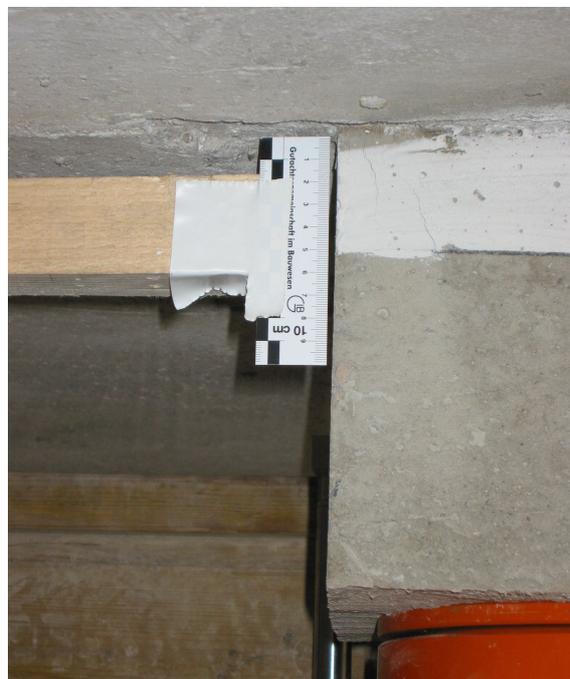
**Bild 4.110:** Stützenstumpf an der Plattenunterseite bei einer Last von 850 kN

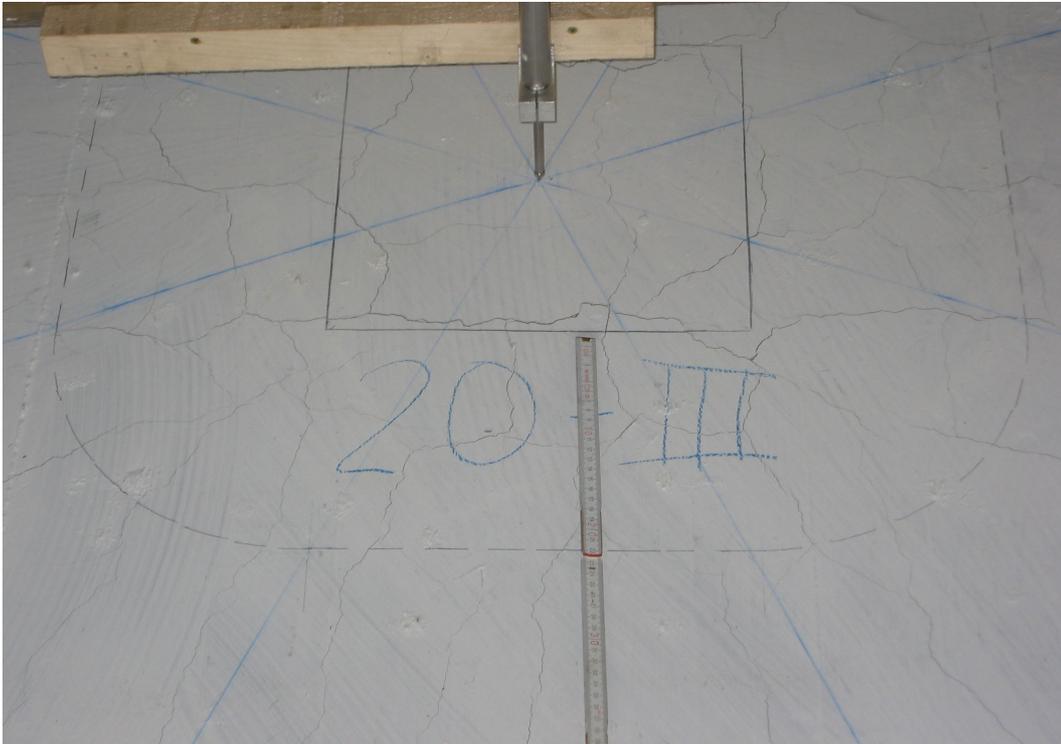
Für die 18. Laststufe wurde die Kraft auf etwa 900 kN erhöht, so dass über die gesamte Dauer der Laststufe 889 kN auf die Versuchsplatte einwirkten. Mit dieser Laststufe wurde die rechnerische Bruchkraft zu 92 % erreicht. Die maximale Durchbiegung der Platte stieg um 1,39 mm auf 16,86 mm an. Das Rissbild veränderte sich augenscheinlich nicht, so dass die Rissweiten größer wurden.

**Bild 4.111:** Rissbild im Stützenbereich bei 900 kN

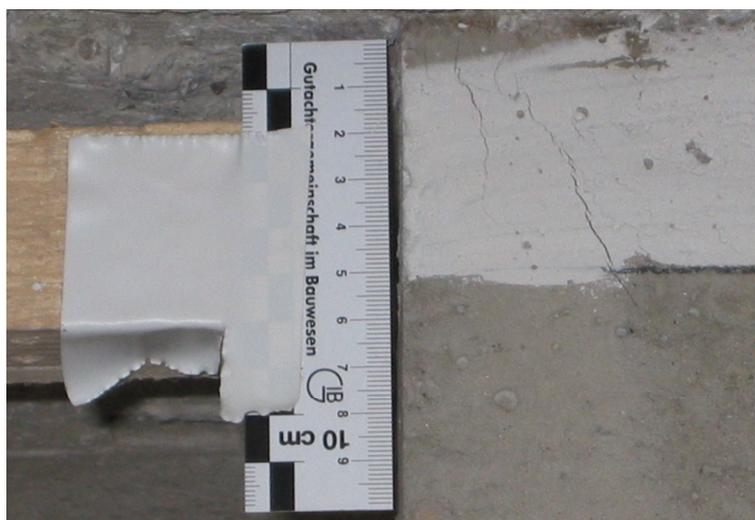
**Bild 4.112:** Messlineal am Stützenstumpf mit neuem Riss

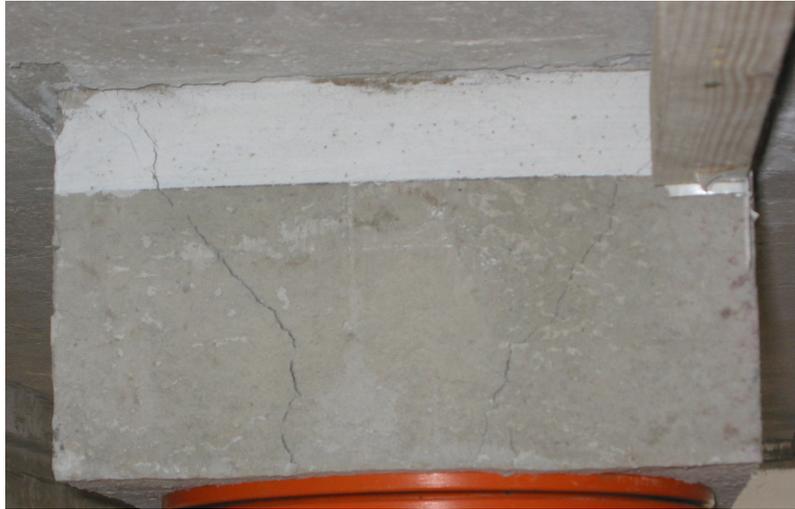
Mit der nächsten Laststufe wurden 96 % der theoretischen Bruchkraft erreicht. Die über die Laststufe andauernde mittlere Kraft lag bei 936 kN. Der am Aggregat angezeigte Druck von 192 bar, bestätigte die am Rechner angezeigte Kraft. Die maximale Durchbiegung stieg auf 18,66 mm an. Am Lineal an der Plattenunterseite konnte keine Veränderung des Stütze-  
stumpfs gegenüber der Platte abgelesen werden. Bei der Betrachtung des Stützenstumpfes hingegen konnte man erkennen, dass die Krafteinleitungsrisse noch weiter aufgingen.

**Bild 4.113:** Krafteinleitungsrisse am Stützenstumpf bei 936 kN

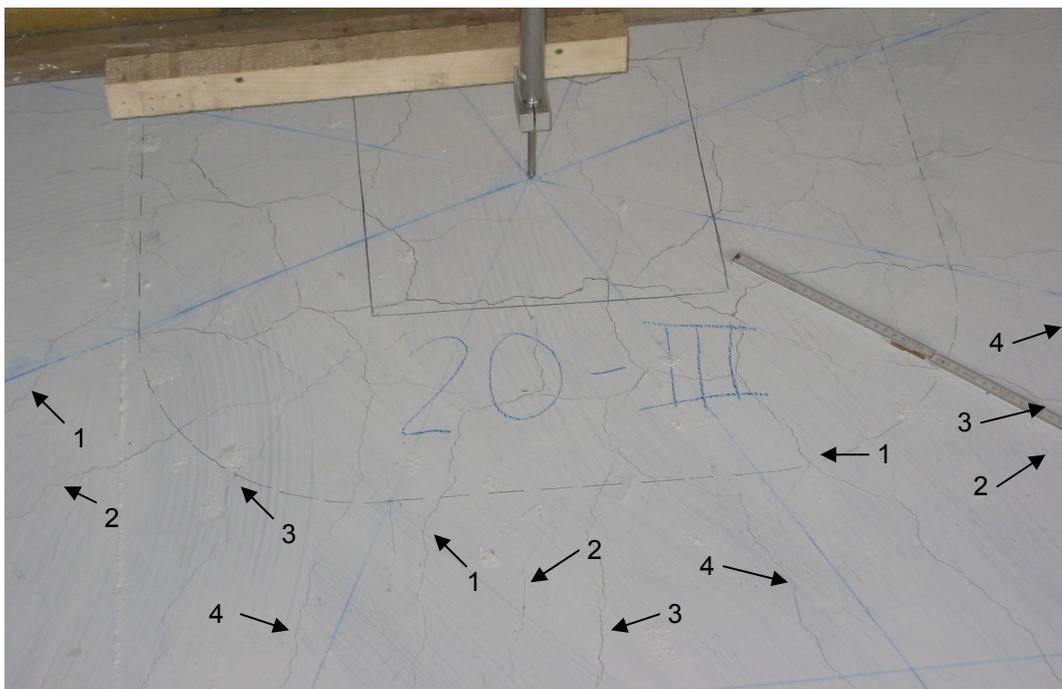
Im Bereich des kritischen Rundschnitts waren die Risse mittlerweile so verzweigt, dass nicht genau bestimmt werden konnte, ob noch weitere Risse aus dieser Laststufe hinzugekommen waren. Die maximalen Rissweiten lagen bei 0,75 mm bis 1,2 mm. Außerhalb des kritischen Rundschnitts war zu erkennen, dass sich in jedem Sektor vier Radialrisse befanden, die bis zur Plattenaussenkante verliefen.

**Bild 4.114:** Rissbild im Stützenbereich bei 96 % der rechnerischen Bruchlast (936 kN)

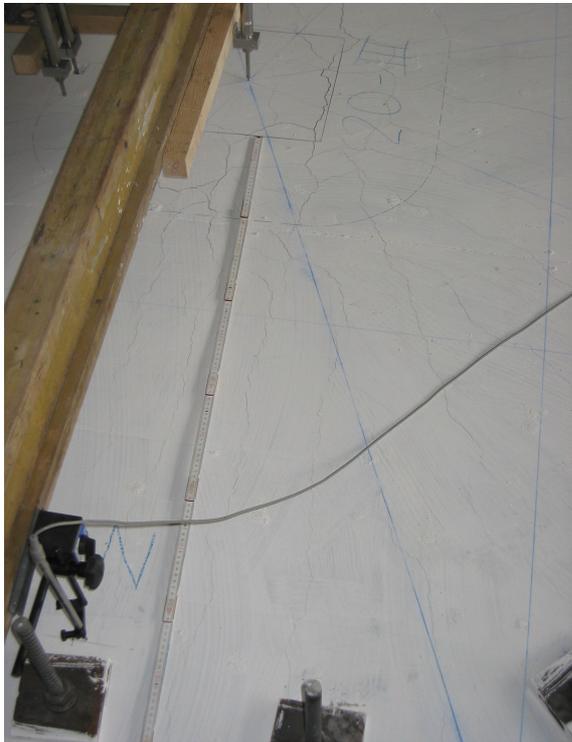
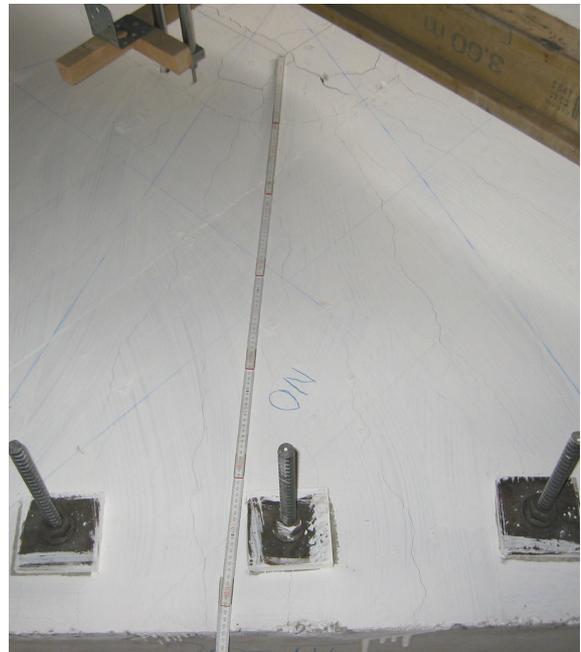
Bei der 20. Laststufe wurde die Pressenkraft auf 1.000 kN erhöht. Über die Dauer der Laststufe von 10 Minuten wurde eine mittlere Kraft von 998 kN in den Stützenstumpf eingeleitet. Mit dieser Laststufe wurde die am Anfang berechnete Bruchkraft von 976,5 kN mit 2 % überschritten. Die nachfolgenden Bilder zeigen die Rissverläufe der einzelnen Sektoren.

*Bild 4.115:* Rissbild im Nord- und Nord-Ost-Sektor

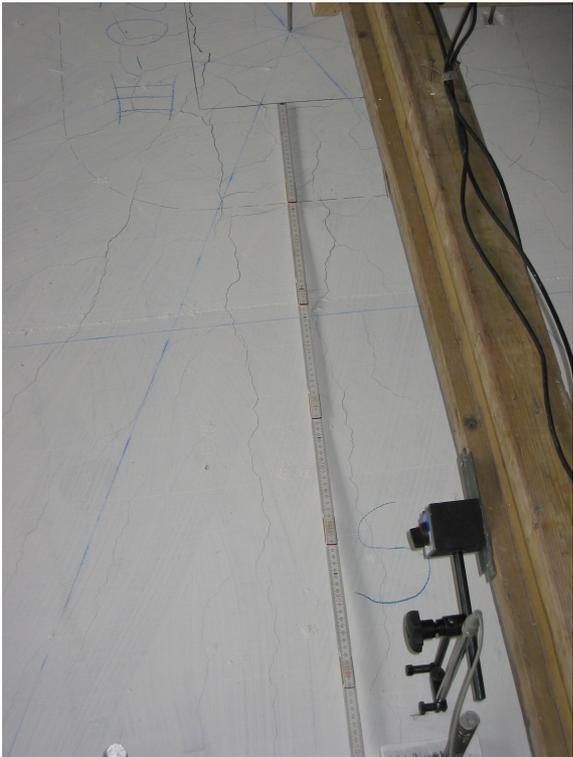
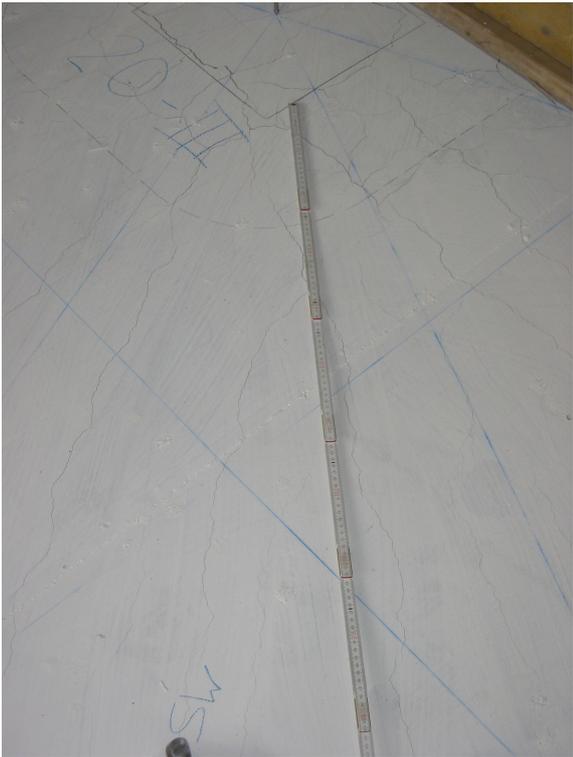
Bild 4.117: Rissbild im Süd- und Süd-West-Sektor

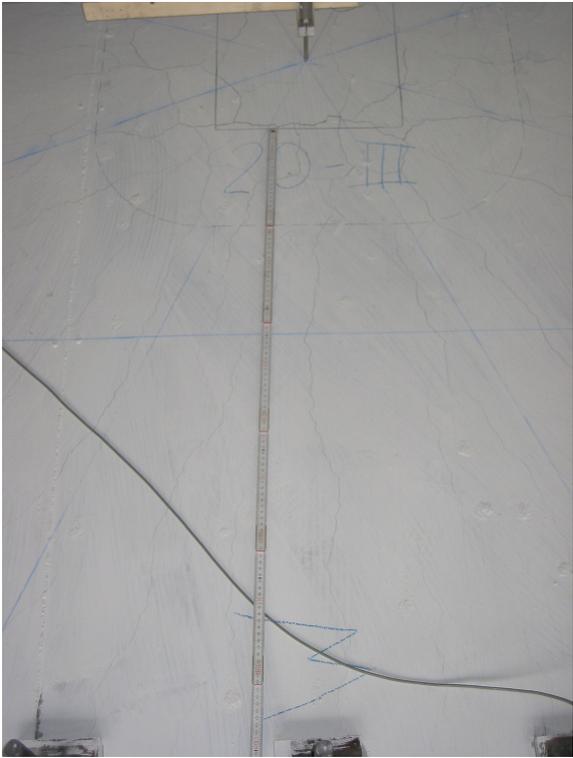
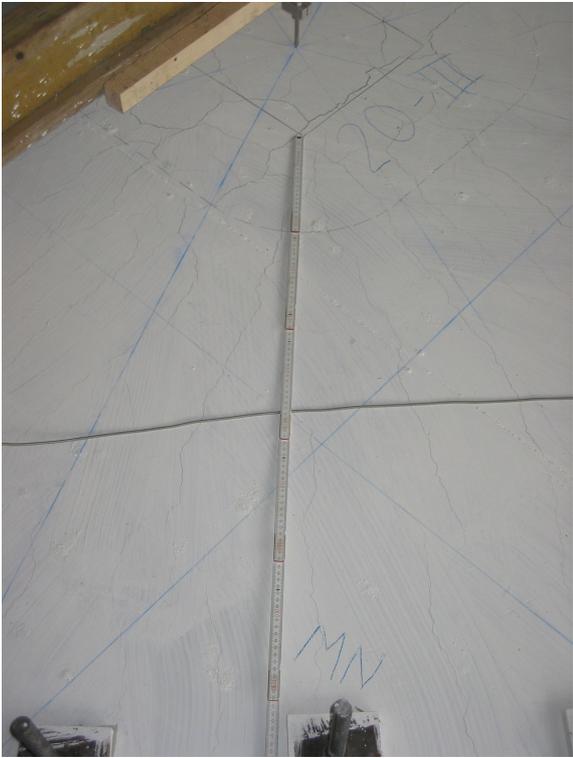
Bild 4.118: Rissbild im West- und Nord-West-Sektor

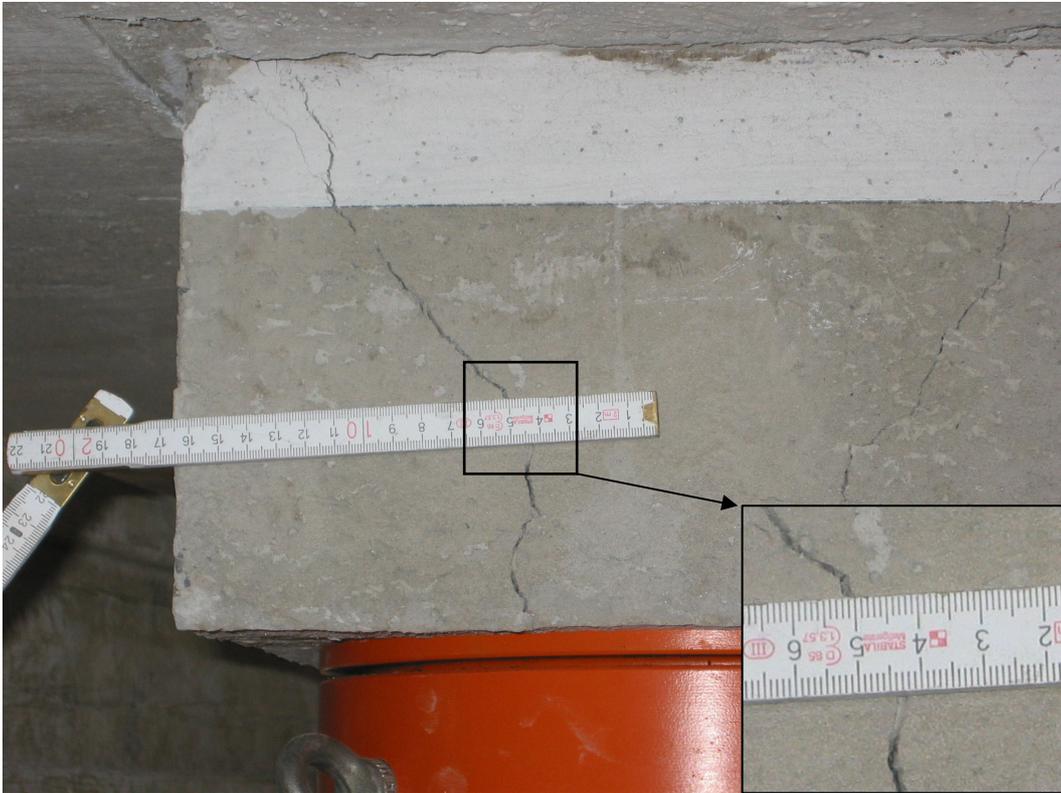
**Bild 4.119:** Stützenstumpf bei einer Last von 1.000 kN

Die maximale Durchbiegung der Platte stieg auf 20,48 mm an. An der Oberfläche gingen die Risse über dem Stützenstumpf weiter auf. Vereinzelt konnten neue tangential verlaufende Haarrisse im Abstand von etwa 50 cm vom Stützenrand entdeckt werden. Das hohe Lastniveau war auch an den Rissen am Stützenstumpf zu erkennen, die noch weiter aufgingen und mittlerweile bereits eine maximale Weite von etwa 1 mm hatten.
