ANLAGE 1 ZUM FORSCHUNGSBERICHT  
„BEWEHRUNG MIT HOCHFESTEM  
VERBUND“

DURCHSTANZVERSUCHE MIT  
HFV-ANKERN

von Prof. Dr.-Ing. Richard Rojek  
und Dipl.-Ing. (FH) Tobias Keller

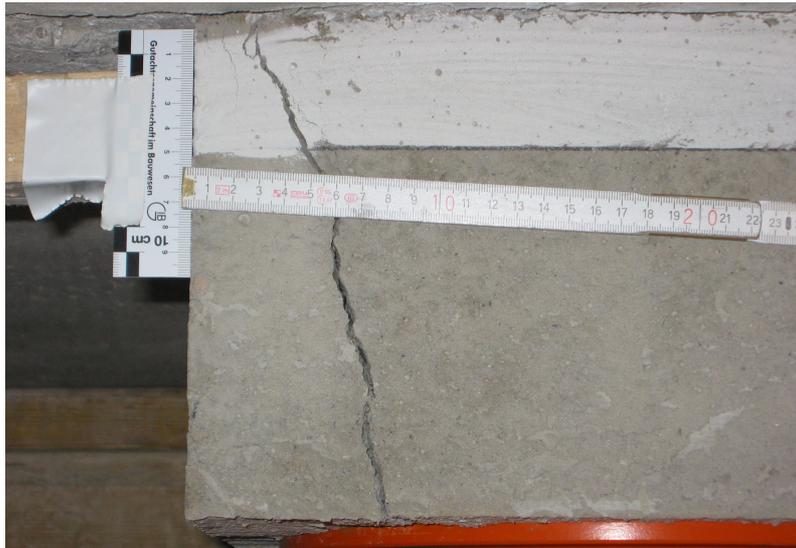
Nachdem die Wegaufnehmer keine weiteren Veränderungen anzeigten, wurde die Presskraft auf 1.031 kN erhöht, so dass man etwa 6 % über der theoretischen Bruchkraft lag. Mit dieser Laststeigerung nahm die Durchbiegung um 1,93 mm zu. Die maximale Durchbiegung der Platte lag nun bei 22,41 mm. An der Plattenunterseite war noch kein Eindringen des Stützenstumpfes in die Patte erkennbar. Es gab auch noch keine Abplatzungen der Zementschlämme, die beim nachträglichen Betonieren entstanden war. Die Kräfteinleitungsrisse am Stützenstumpf gingen jedoch teilweise bis auf 2 mm auf, wie das *Bild 4.120* zeigt.

*Bild 4.120:* Krafteinleitungsriss im Stützenstumpf

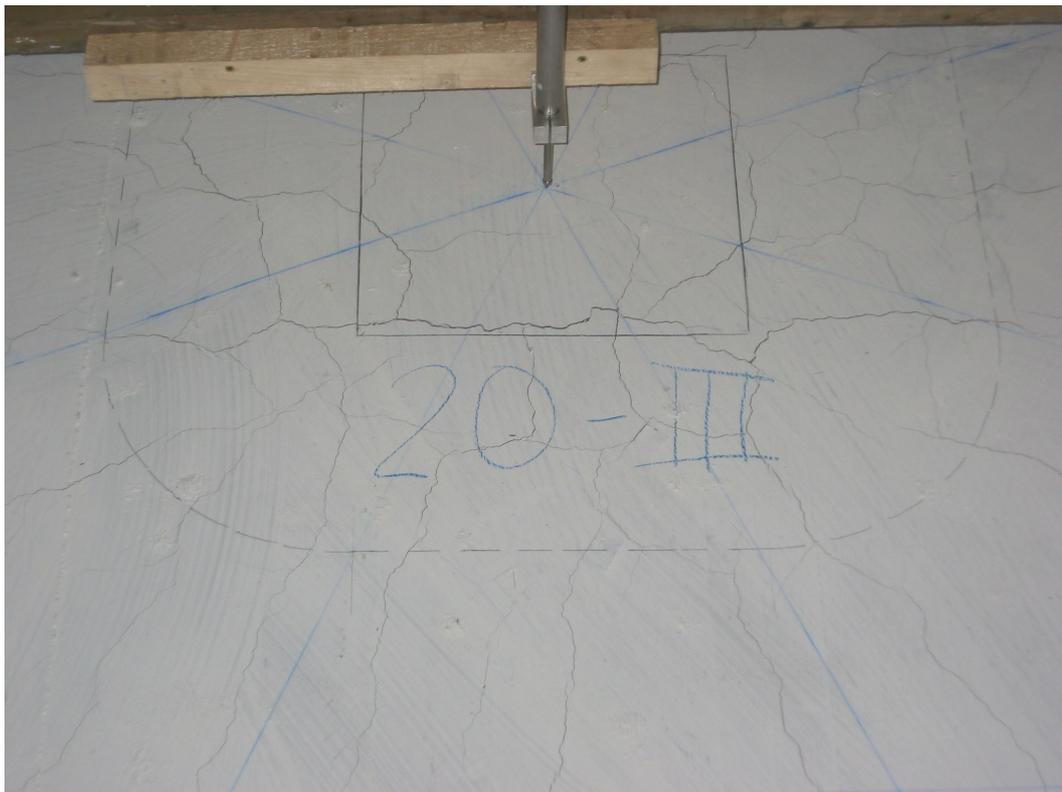
*Bild 4.121:* Rissbild an der Plattenoberfläche bei 1.031kN

An der Plattenoberseite gingen die Risse ebenfalls weiter auf. Die maximalen Rissweiten um die Stütze lagen zwischen 0,8 und 1,8 mm.

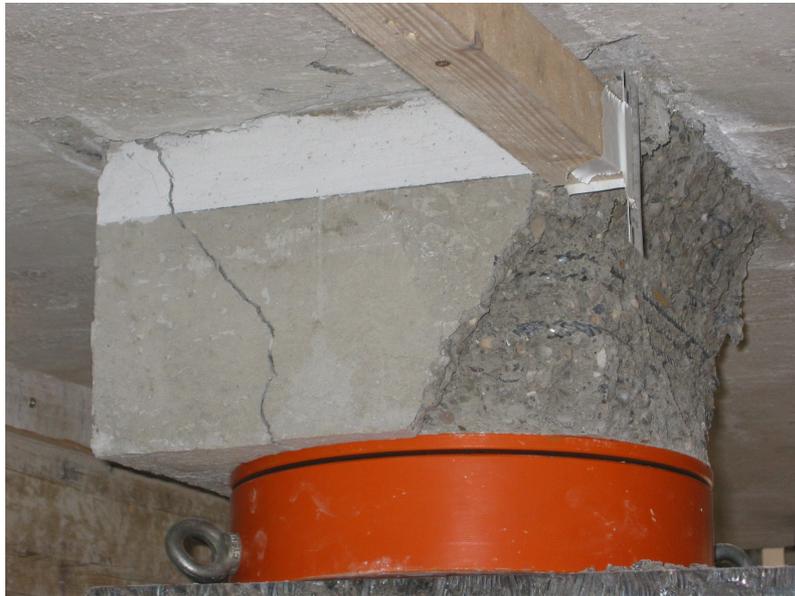
Nachdem die Wegaufnehmer keinen weiteren Zuwachs anzeigten, wurde die Last nach 19 Minuten um weitere 50 kN erhöht. Jetzt konnte wie bei den vorherigen Platten beobachtet werden, wie kleine Betonstücke an der Plattenunterseite im Bereich der Stütze wegplatzten und sich die Stütze langsam aber kontinuierlich in die Versuchsplatte drückte. Das Messwerterfassungssystem zeigte eine Maximalkraft von 1.107,6 kN an. Mit dem Eindringen der Stütze in die Versuchsplatte brachen auch große Teile des Stützenstumpfs ab.

*Bild 4.124:* Stützenstumpf nach dem Versagen der Versuchsplatte

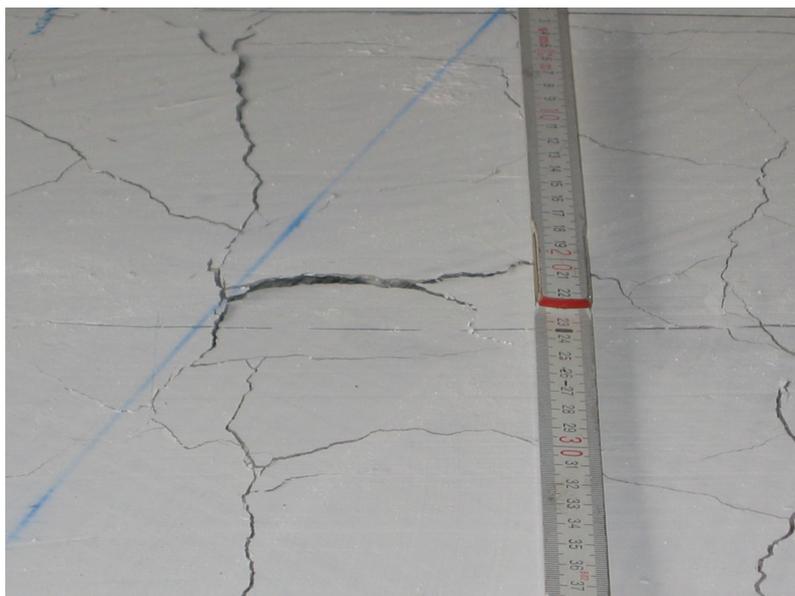
An der Plattenoberseite waren kleine Ausbruchschollen im Bereich des kritischen Rundschnitts zu erkennen. Nachdem das Messsystem keinen weiteren Kraftanstieg mehr anzeigte, wurde die Belastung gestoppt und die Platte entlastet.

*Bild 4.125:* Betonscholle im Bereich des kritischen Rundschnitts

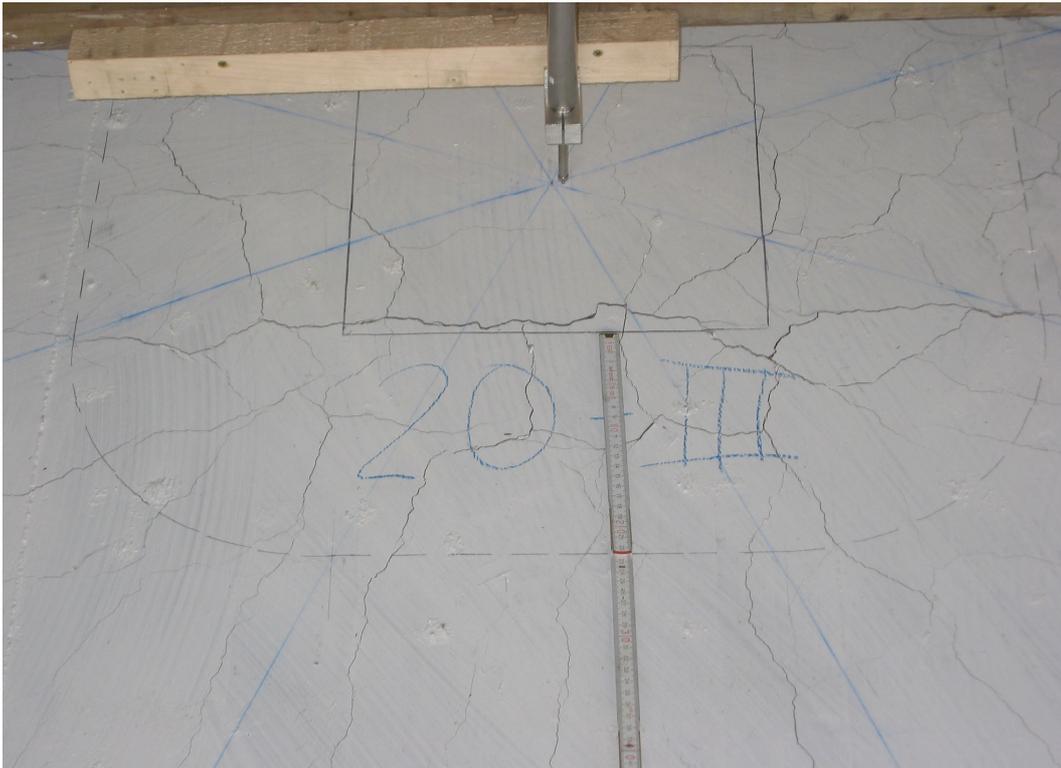
**Bild 4.126:** Rissbild der dritten Versuchsplatte nach dem Bruch

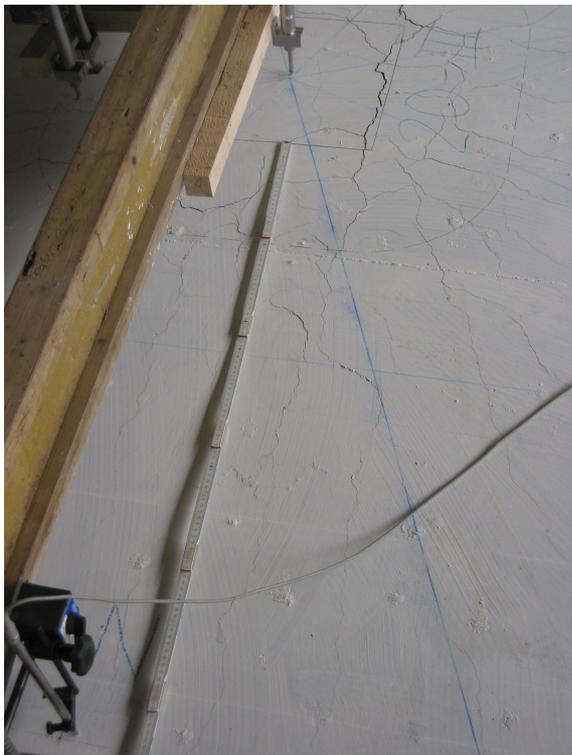
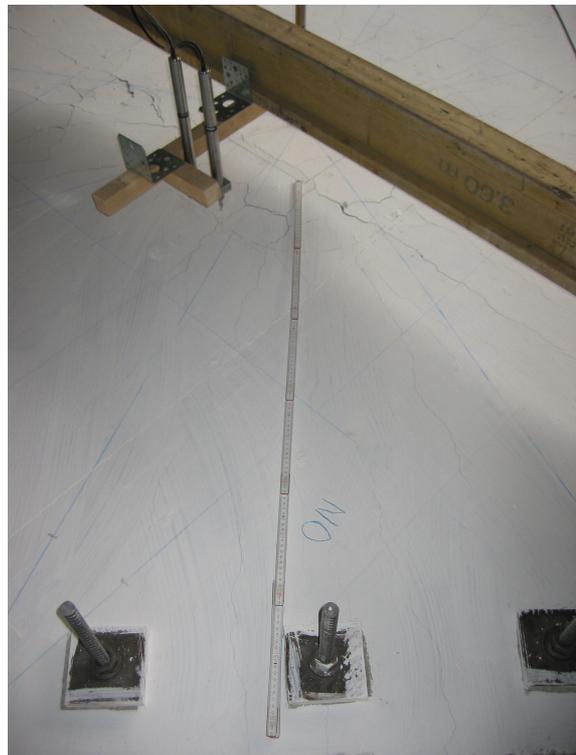
**Bild 4.127:** Rissbilder im Nord- und Nord-Ost-Sektor

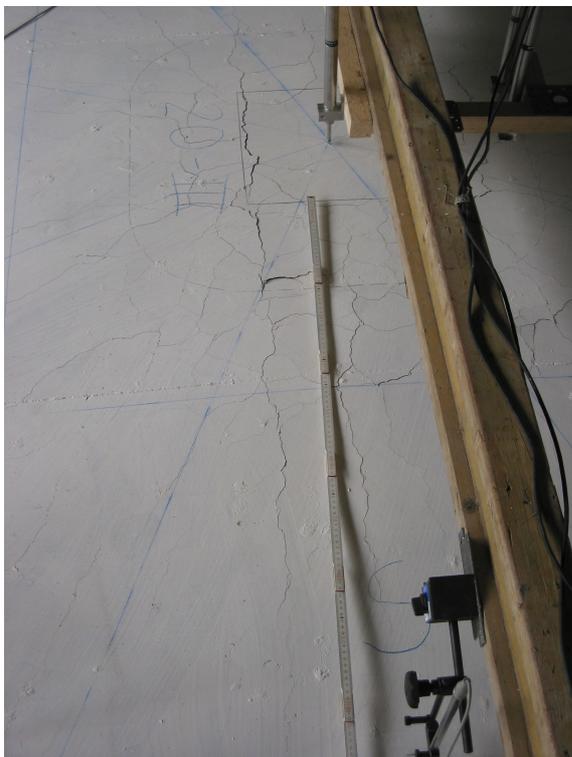
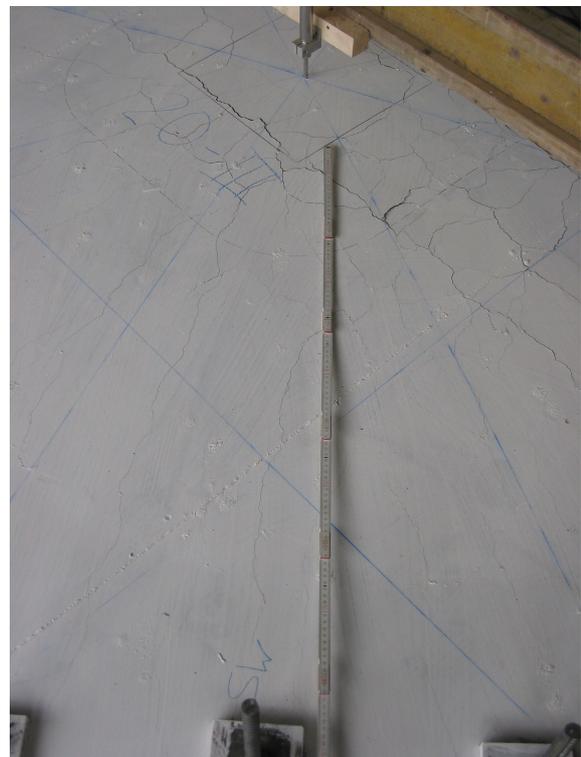
**Bild 4.129:** Rissbilder im Süd- und Süd-West-Sektor

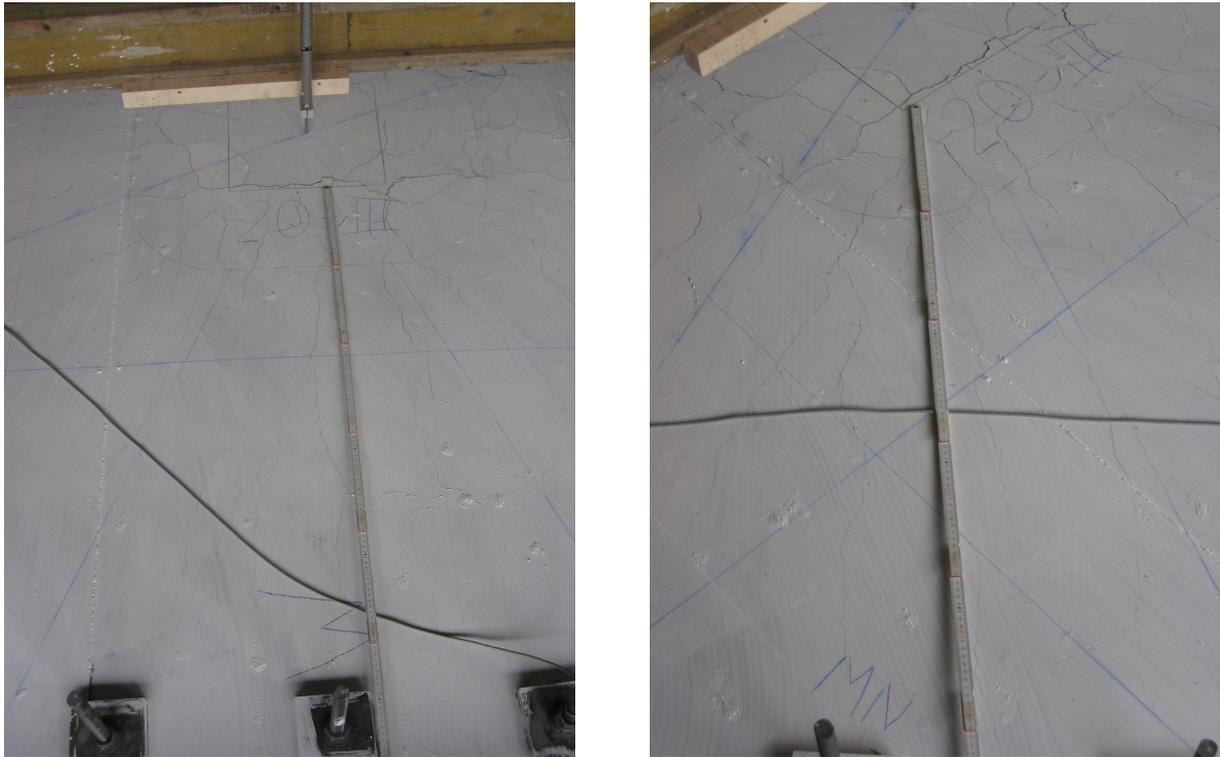
**Bild 4.130:** Rissbilder im West- und Nord-West-Sektor

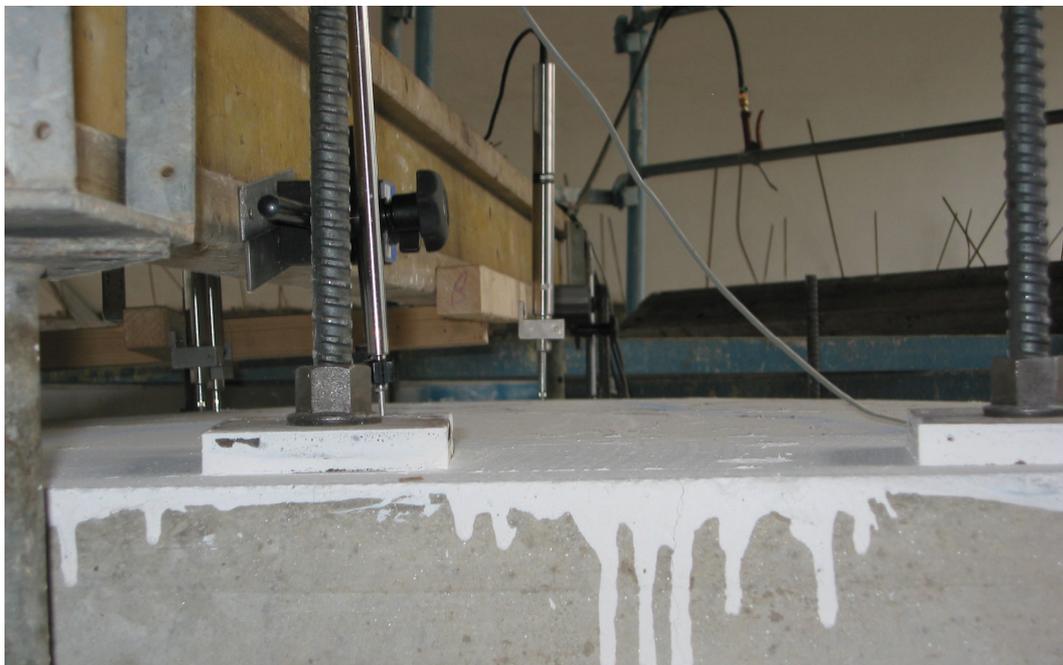
Zur besseren Vorstellung der Durchbiegung der Platte nach dem Bruch sind nachfolgend die beiden Bilder aufgeführt.

**Bild 4.131:** Blick von der Seite auf die Versuchsplatte

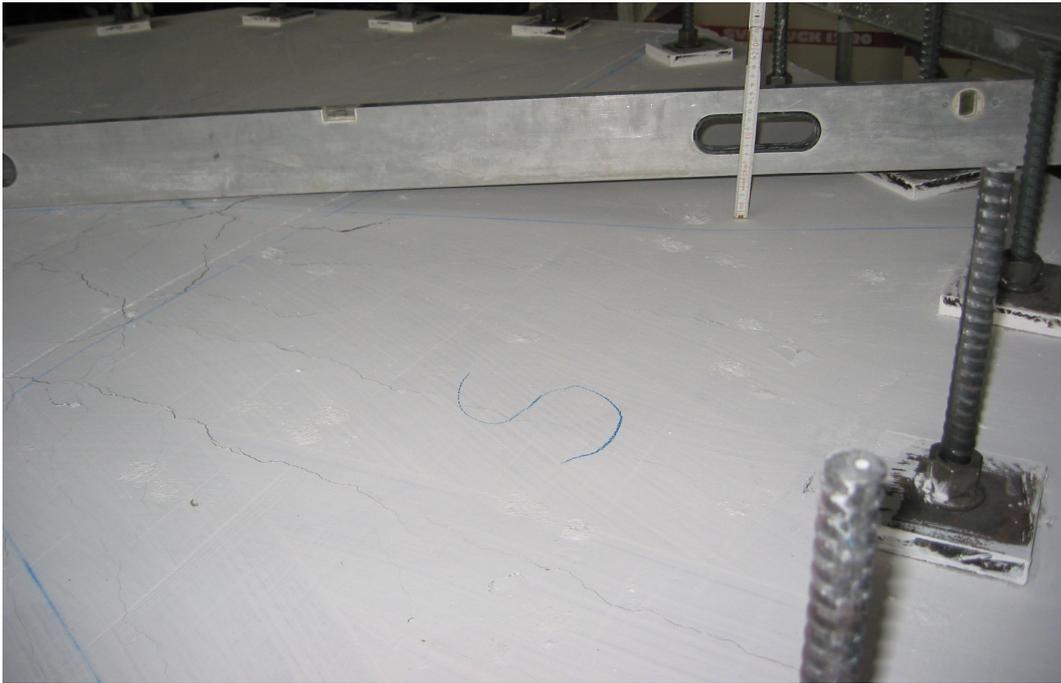
*Bild 4.132:* Durchbiegung nach dem Bruch gemessen mit einer Alulatte von 5,5 cm

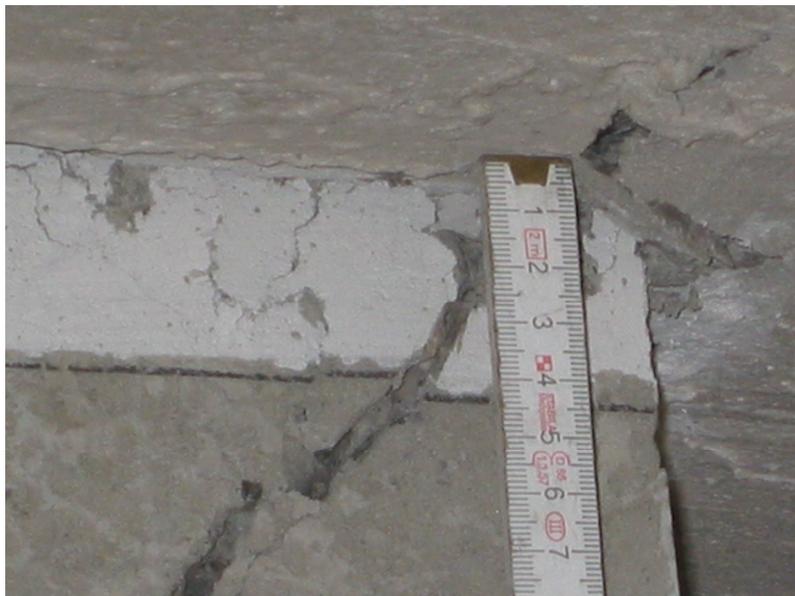
*Bild 4.133:* Detail des Stützenstumpfs

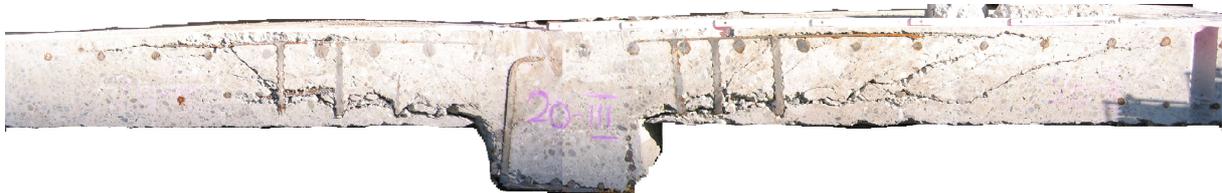
*Bild 4.135:* Schnittfläche der dritten Versuchsplatte

Wie im *Bild 4.135* zu sehen ist, wurden diesmal fünf HFV-Anker durchgeschnitten. Zur besseren Anschauung der Lage der eingelegten HFV-Anker und der Biegebewehrung sind diese im nächsten Bild eingezeichnet.

Auf der linken Seite im *Bild 4.135* ist das Versagen der Betondruckzone eindeutig erkennbar. Der Beton versagte am Stützenstumpf auf Grund der zu großen Druckspannungen, der Riss kann jedoch nicht über den gesamten Plattenquerschnitt verlaufen, sondern wird von den ersten HFV-Ankern abgewehrt, bis der Riss nach dem vierten Stab über die gesamte Plattenstärke gehen kann. Nähere Erläuterungen sind im Hauptbericht dargestellt.

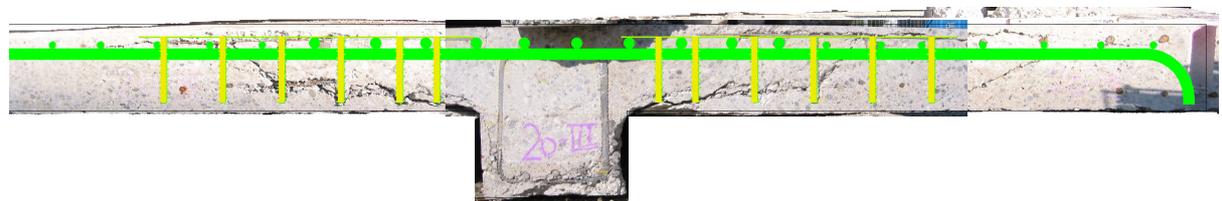
*Bild 4.136:* Schnittbild der Platte 20-III mit eingezeichneter Biege- und Durchstanzbewehrung

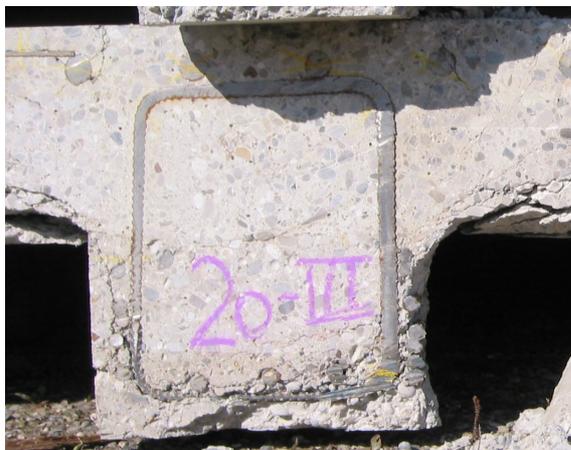
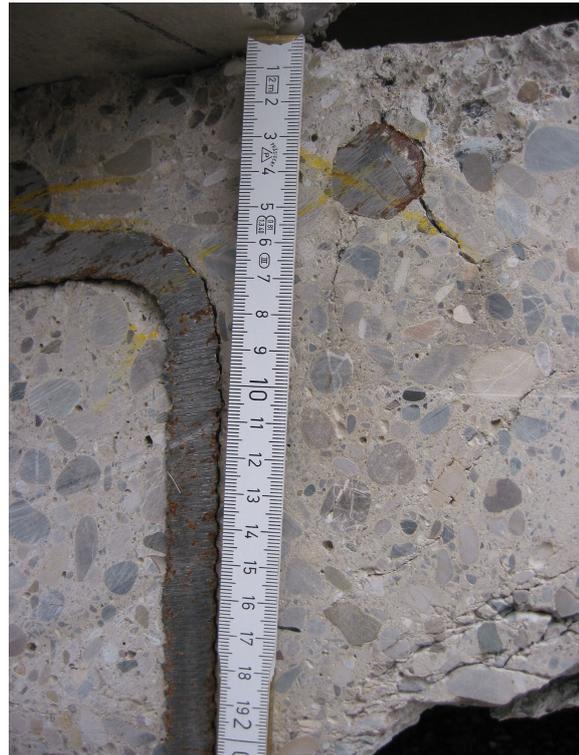
Nach dem Schneiden konnten die Eingangswerte aus der Vorbemessung nochmals überprüft und weitere Eckdaten für die Versuchsauswertung gemessen werden. So wurde die maximale Risstiefe mit 16,7 cm gemessen.

*Bild 4.137:* Messen der maximalen Risstiefe an der Schnittfläche der Platte 20-III

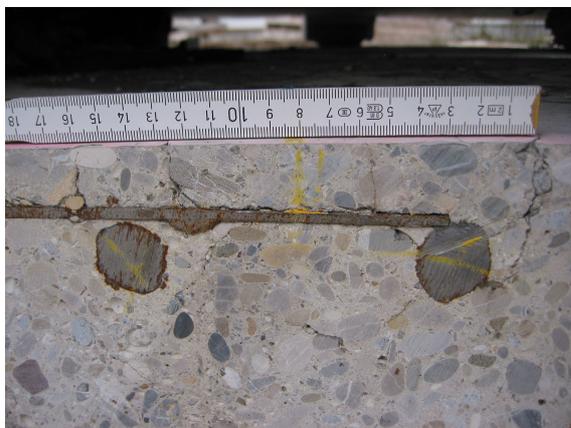
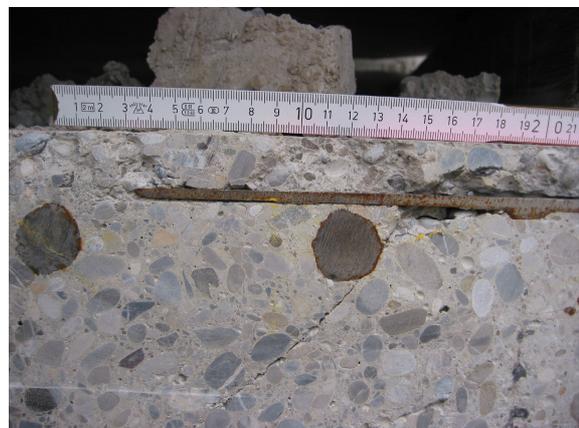
Weiterhin wurden auch die Rissabstände im Bereich des Stützenstumpfs gemessen.

*Bild 4.138:* Gemessene Rissabstände von 12,5 cm und 15,0 cm

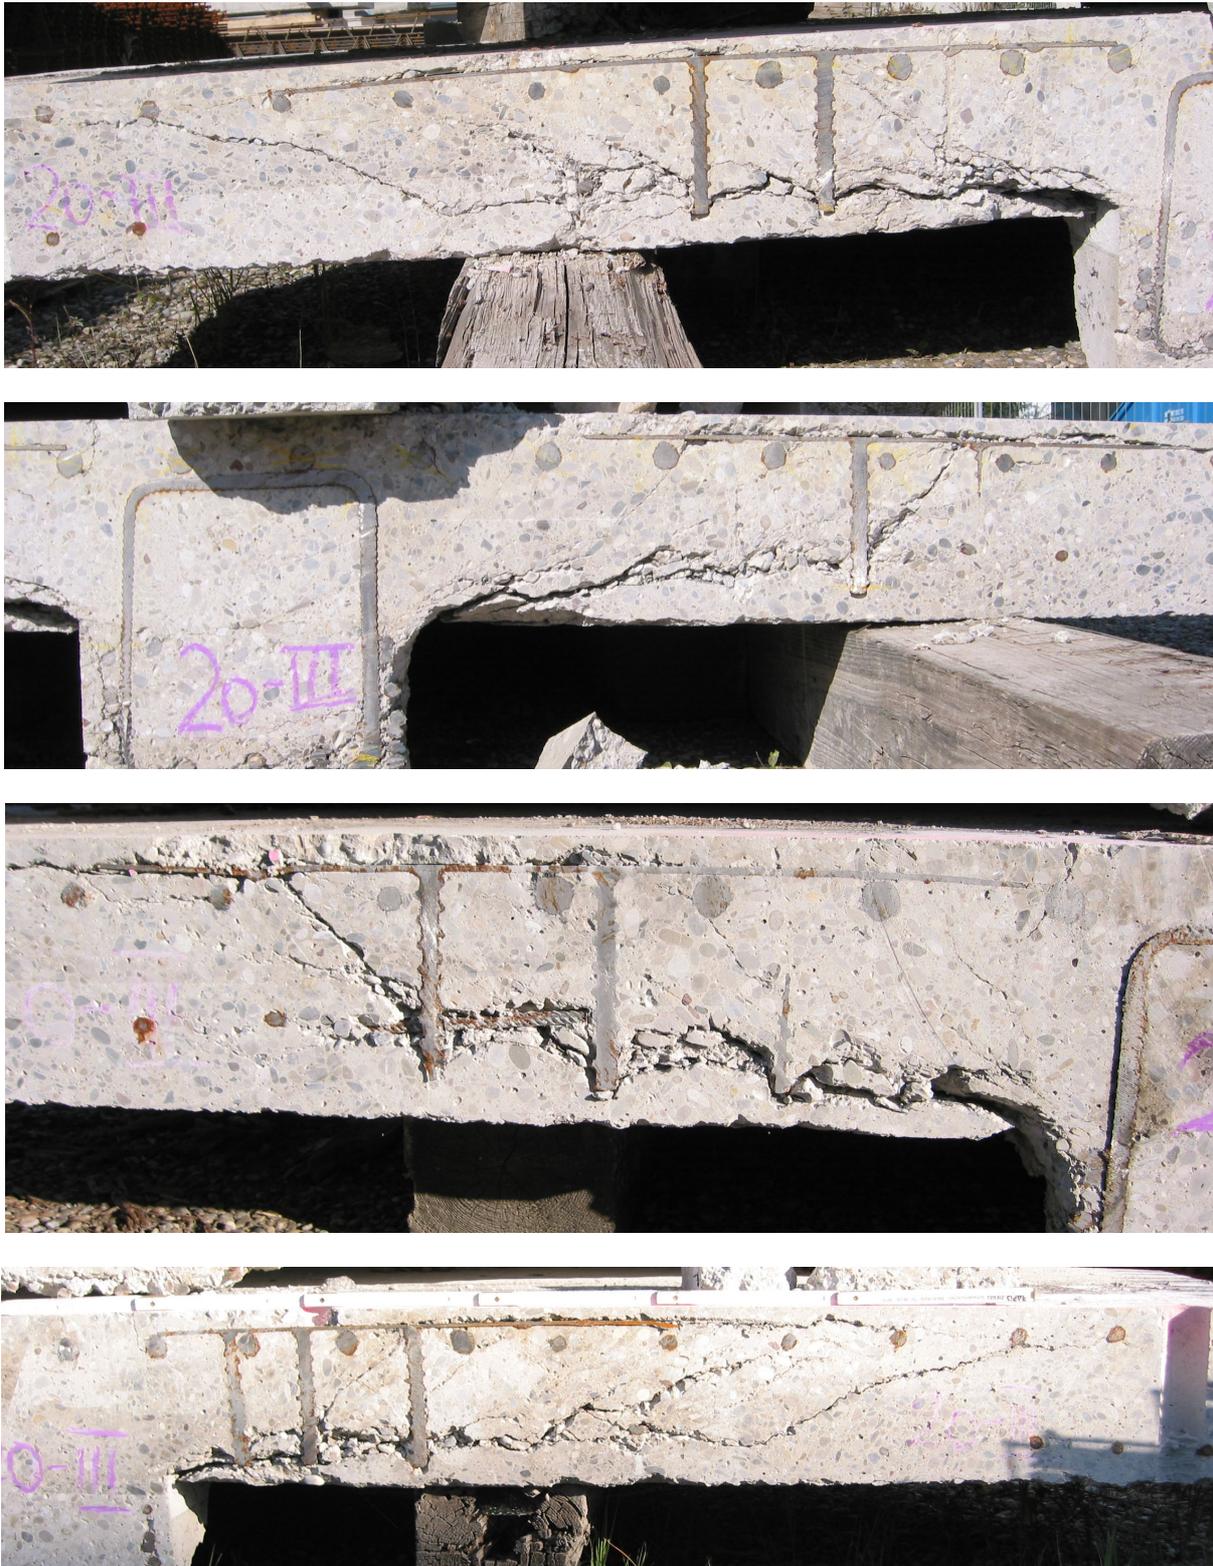
**Bild 4.139:** Schnittflächen der Platte 20-III

In den nächsten Bildern sind die Schnittflächen der Platte 20-III nochmals größer dargestellt.

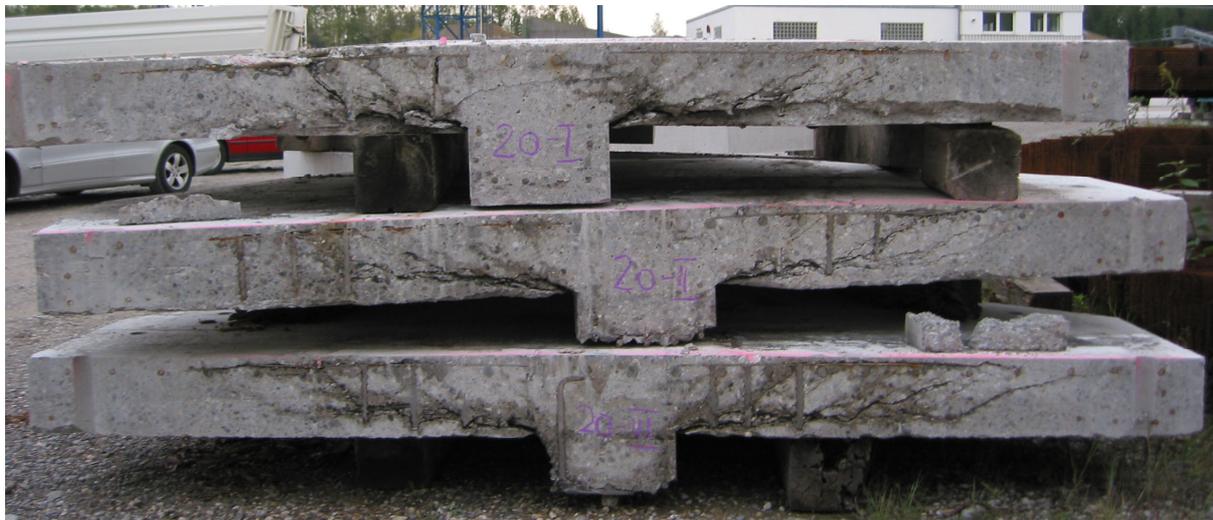
Alle 20 cm starken Platten versagten auf Grund der zu hohen Biegedruckspannungen und nicht auf Durchstanzen. An keiner Platte entstand der typische Durchstanzkegel mit einer Neigung zwischen  $30^\circ$  und  $35^\circ$ . Die genaue Betrachtung und Analyse des Tragverhaltens der Platten ist im Forschungsbericht *Abschnitt 7.4.2* erläutert.

*Bild 4.140:* Schnittflächen der 20 cm starken Versuchsplatten

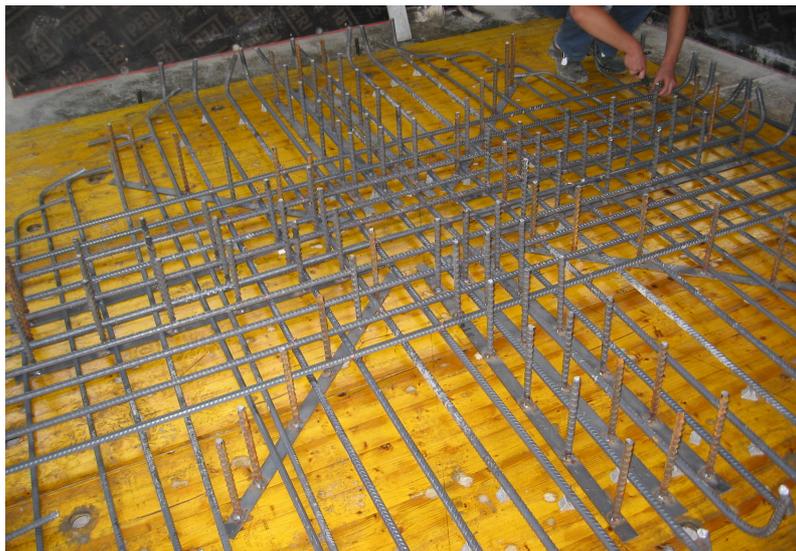
Die HFV-Ankerleisten wie auch die Biegebewehrung ( $\varnothing$  20 - 12 cm und  $\varnothing$  16 - 12 cm, kreuzweise zweilagig) für die erste Versuchsplatte aus der Serie der 30 cm starken Platten wurden am 17. August 2005 eingebaut.

*Bild 5.1:* Verlegen der HFV-Anker und der Biegebewehrung

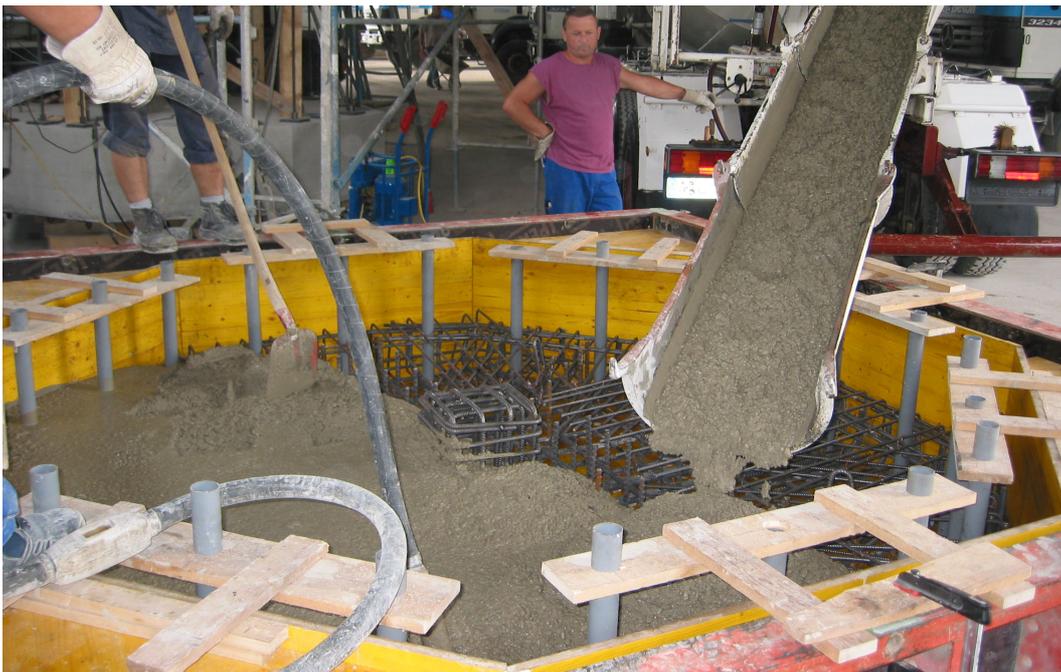
Die erste 30 cm starke Versuchsplatte wurde analog den 20 cm starken Platten am gleichen Tag betoniert. So wurde zunächst die Platte mit Beton verfüllt, verdichtet und erst nach dem Erhärten die Schalung für den Stützenstumpf ausgerichtet und betoniert.

**Bild 5.4:** Betonieren der ersten 30 cm starken Versuchsplatte

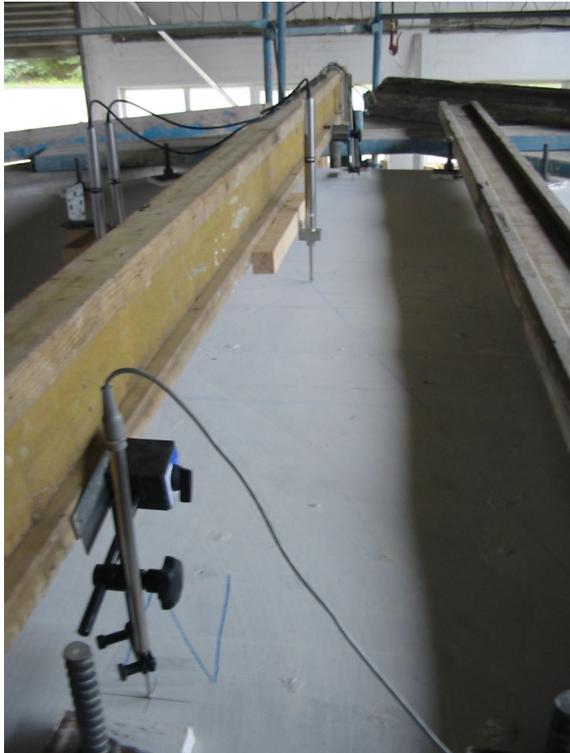
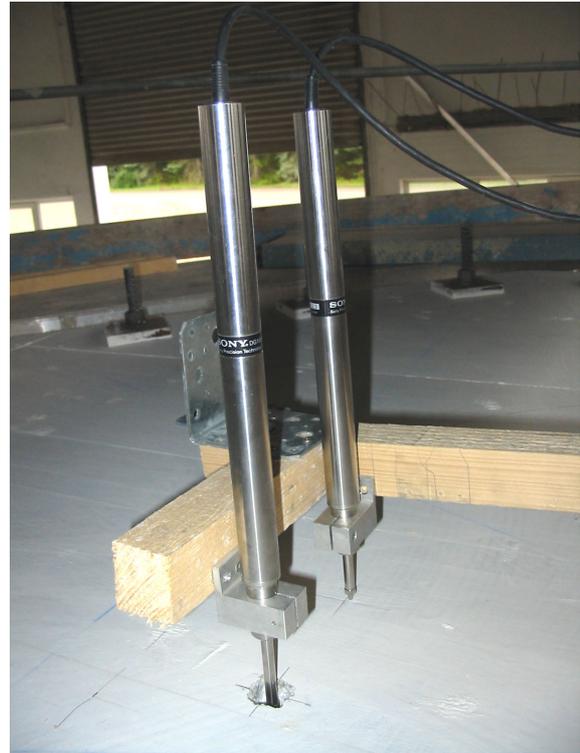
Am nächsten Tag wurde mit Hilfe einer Schlagschnur die Mitte der Platte und der Durchmesser der Kraftmessdose auf dem Stützenstumpf aufgezeichnet. Anschließend schalte man die Platte aus, malte den 5 cm starken Streifen an den Stützenstumpf direkt unterhalb der Plattenunterkante und protokollierte die Bauteildicke an den acht Seitenflächen. Danach wurde das Gewicht der Platte 30-I mit Hilfe der LKW-Waage der Fa. Alois Lauter oHG von 58,4 kN ermittelt. Die Platte wurde analog den 20 cm starken Platten mit Hilfe eines Baggers im Freigelände auf einem Sandhaufen gedreht und mit Hilfe des Staplers auf die Holzkonstruktion des Versuchstandes gelegt. Das Ausrichten der Platte wurde mit Hilfe des Gabelstaplers, Unterlegplatten und der Wasserwaage vorgenommen. Nachdem sich die Platte „im Wasser“ befand, wurden die abgelassenen Verankerungsstäbe nach oben geschoben und an der Fundamentplatte mit Hilfe eines Drehmomentschlüssels fixiert. Im Anschluss daran wurden auch die Muttern an der Versuchsplatte mit dem Drehmomentschlüssel angezogen. Die Plattenoberfläche wurde nun zweimal mit Kalkfarbe gestrichen und die Sektoren mit Hilfe der Schlagschnur aufgezeichnet. Danach konnten die beiden Gerüste für die Wegaufnahme wieder aufgestellt werden. Nachdem alle sechs Wegaufnahme montiert und an den Messverstärker angeschlossen waren, wurden diese auf ihre Funktionalität überprüft.

*Bild 5.5:* Angebrachte Wegaufnehmer an der Plattenoberfläche

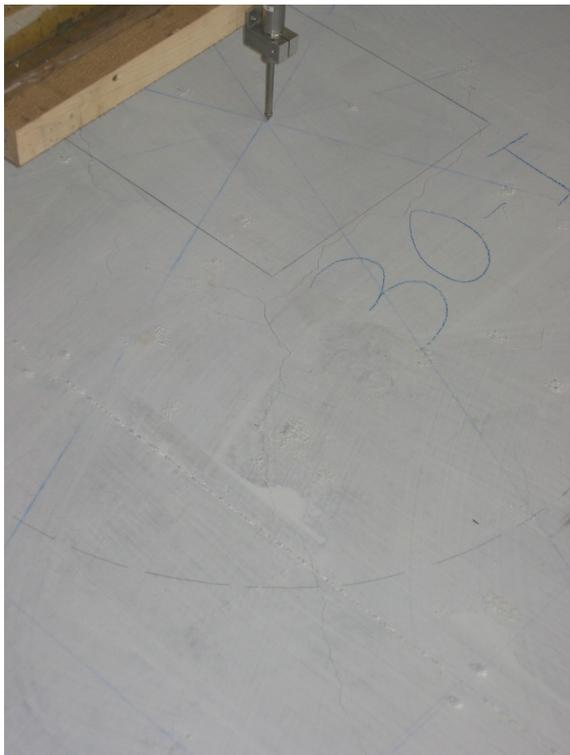
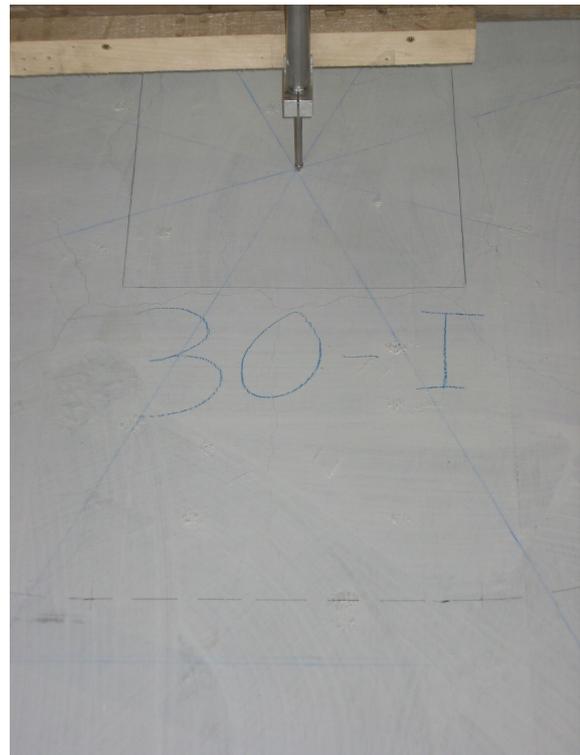
Die durchschnittliche Kraft des nächsten Belastungsschritts lag bei 703 kN, was 98 % des Bemessungswertes der Querkraft ohne Durchstanzbewehrung entsprach. In Bezug auf die Gebrauchslast lag man bei 69 %. Die Durchbiegung der Platte nahm um 0,74 mm zu, so dass sie sich in der Mitte insgesamt um 2,61 mm durchbog. In den einzelnen Sektoren entstanden zwei bis drei neue radial verlaufende Risse.

**Bild 5.7:** Stützenbereich bei der Last von 703 kN im Nord-West- und im West-Sektor

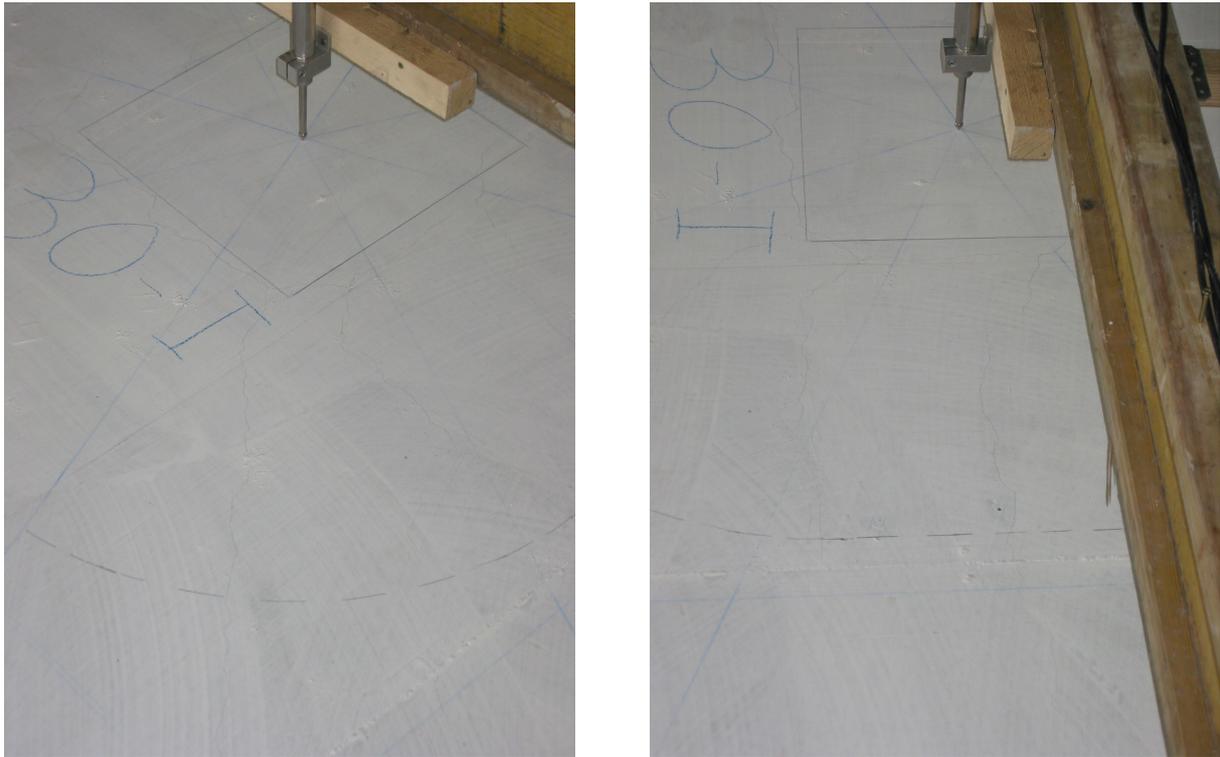
**Bild 5.8:** Stützenbereich bei der Last von 703 kN im Süd-West- und im Süd-Sektor

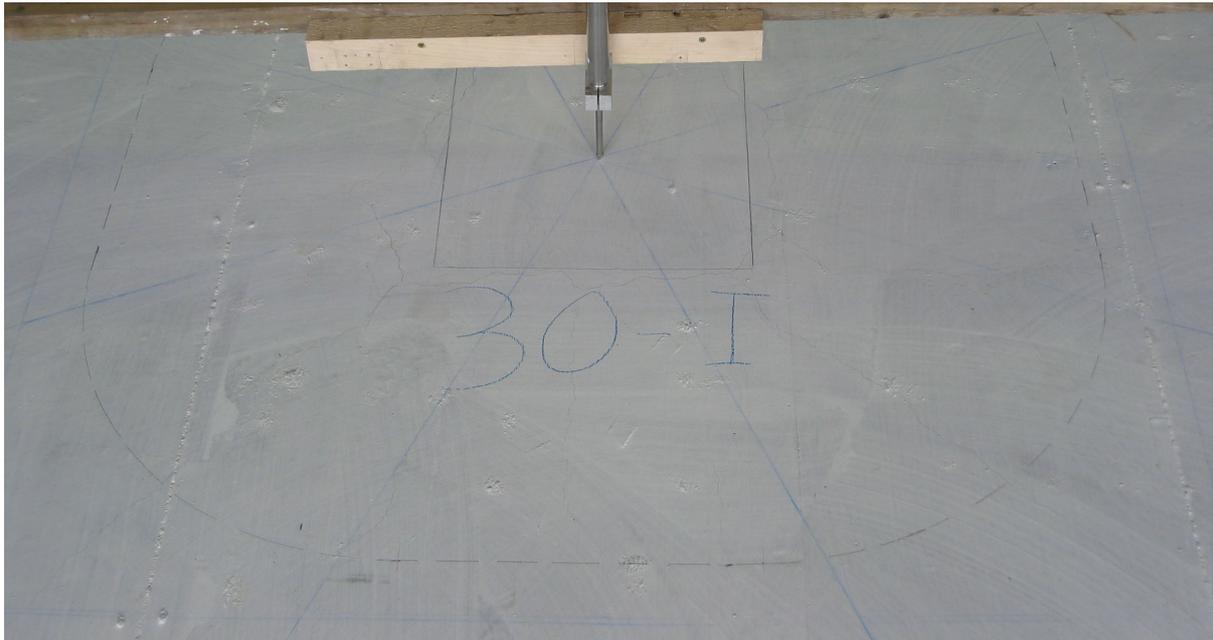
Nachdem sich keine weiteren Risse mehr einstellten und die Rissweiten gemessen wurden, erhöhte man die Last auf 803 kN und befand sich somit bei 79 % der Gebrauchslast und bei etwa 40 % der rechnerischen Bruchlast. Die maximale Durchbiegung stieg um 0,8 mm auf 3,41 mm an. Die Risse im mittleren Drittel der Platte gingen weiter auf, in Richtung Plattenrand waren es nur noch Haarrisse.

**Bild 5.10:** Rissbild im Bereich des Stützenstumpfs bei einer Last von 803 kN

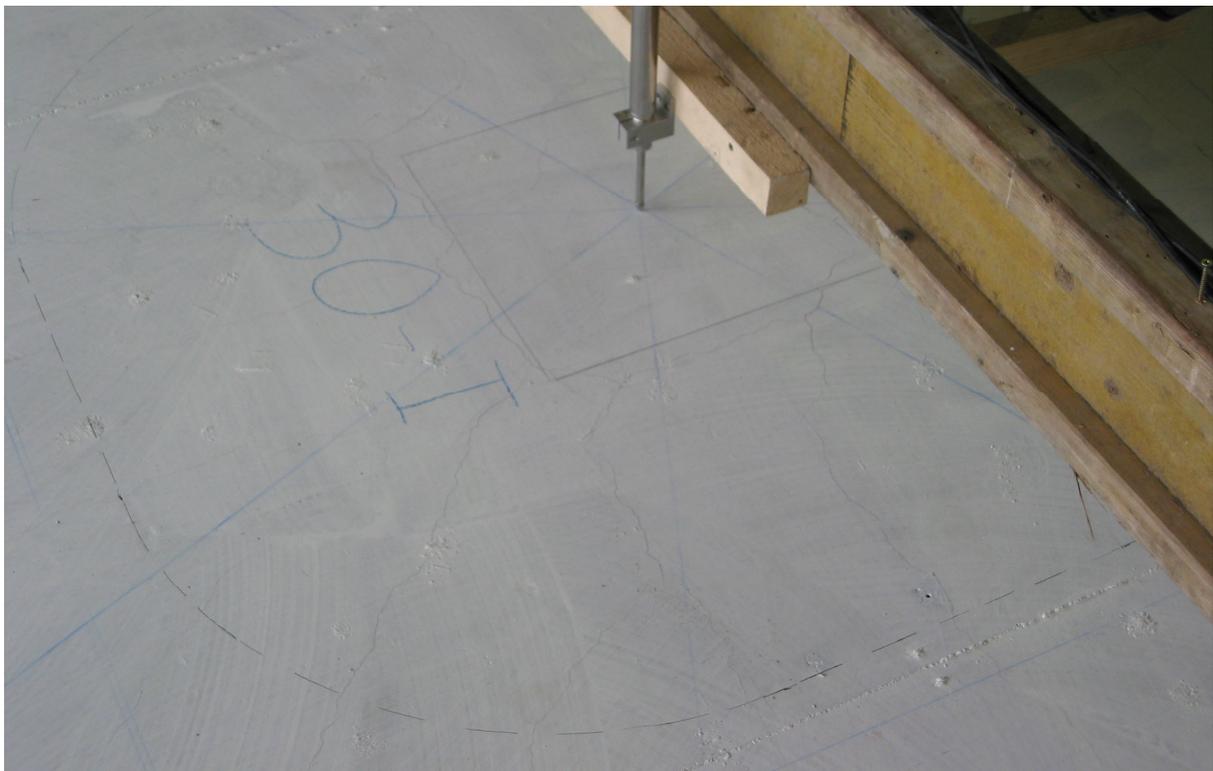
**Bild 5.11:** Rissbild der westlichen Hälfte im Bereich des Stützenstumpfs

Für die achte Laststufe wurde die Pressenkraft auf durchschnittlich 901 kN erhöht. Diese Laststufe entsprach 89 % der Gebrauchslast und etwa 44 % der rechnerischen Bruchkraft. Die maximale Durchbiegung stieg durch den Kraftanstieg von 100 kN auf 4,19 mm an. Die Durchbiegung erhöhte sich somit in etwa dem gleichen Maße wie aus der vorherigen Laststufe. In jedem aufgezeichneten Sektor waren drei Radialrisse zu erkennen, von denen die meisten bis an die Plattenaussenkante verliefen.

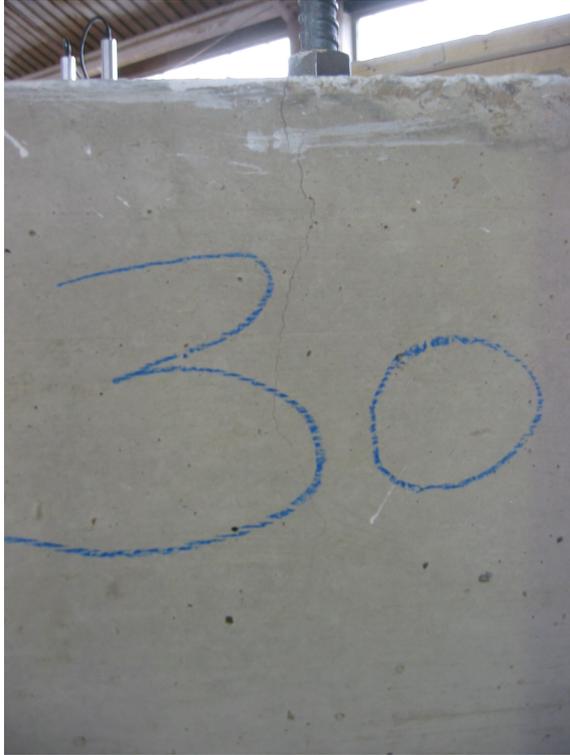
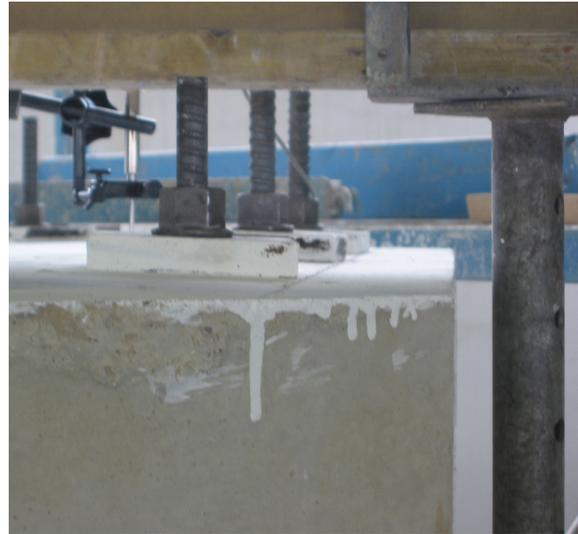
Im südlichen und nord-westlichen Sektor waren innerhalb des kritischen Rundschnitts bereits kleine Höhenversätze bei den Rissen erkennbar. An den Stirnflächen der Platte gingen die Risse teilweise bis zur Mitte (siehe *Bild 5.16*). Die Durchbiegung der Platte war bei der Betrachtung der Stirnflächen vom Malergerüst aus sehr gut erkennbar.

*Bild 5.16:* Risse im Stirnbereich und Verdrehung der Platte im Bereich der Verankerung

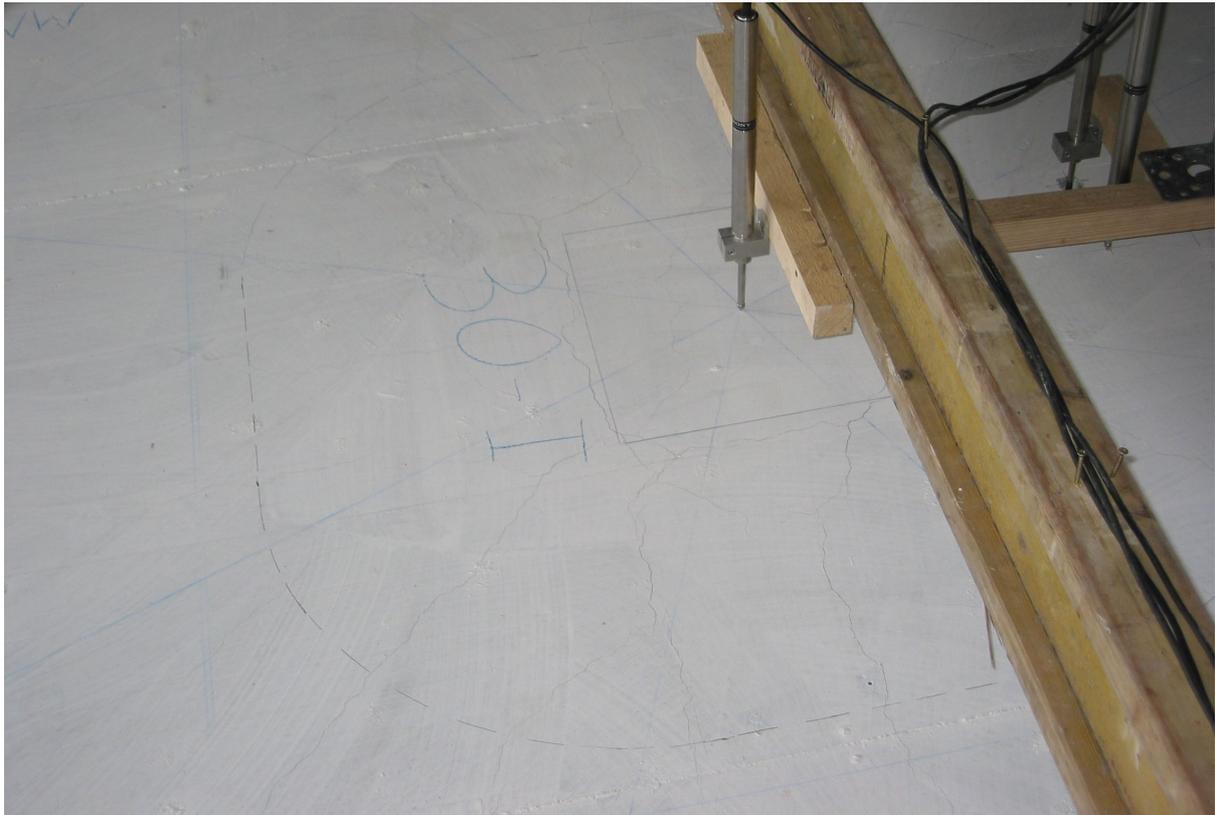
**Bild 5.17:** Rissbild im Bereich des Stützenstumpfs in der westlichen Hälfte bei 1.102 kN

Nachdem die Rissentwicklung abgeschlossen war und die Wegaufnehmer keine Änderungen mehr anzeigten, wurde die Presse auf eine durchschnittliche Kraft von 1.102 kN gefahren. Die Last lag bereits um 2 % über dem Bemessungswert  $V_{Rd,max}$  nach DIN 1045-1. Die maximale Durchbiegung stieg auf 5,97 mm an. Die Zunahme von 0,87 mm entsprach in etwa dem der vorherigen Laststufe. Bei dieser Laststufe entstanden die ersten Tangentialrisse im Abstand von etwa 31 cm vom Stützenmittelpunkt und somit 13 cm von den Stützenkanten.

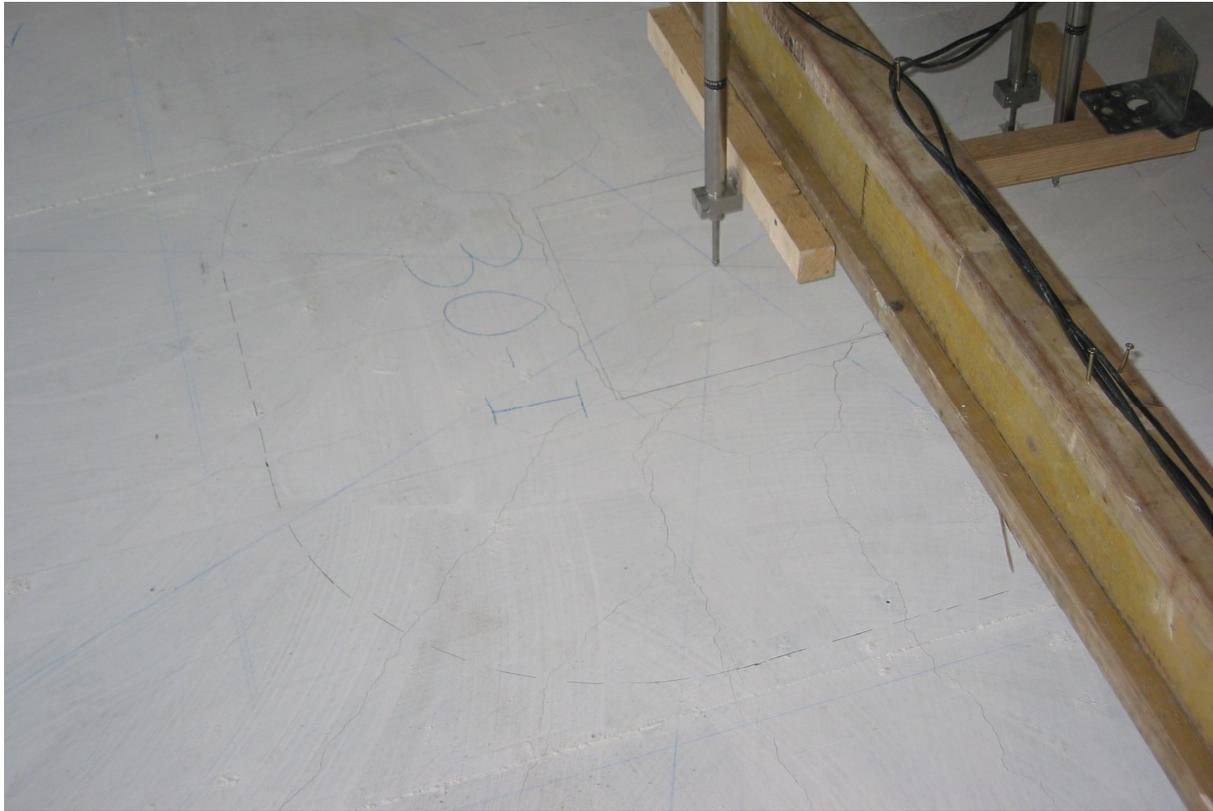
**Bild 5.19:** Risse im Bereich des Stützenstumpfs in der westlichen Hälfte

Die Last wurde anschließend auf 1.199 kN erhöht. Die Beanspruchung der Platte stieg dadurch auf 88 % des Bemessungswerts der Querkraft, die nach allgemeinen bauaufsichtlichen Zulassungen für Doppelkopfanke angesetzt werden darf. Die Durchbiegung der Platte nahm in etwa um das gleiche Maß zu, so dass die Platte eine maximale Durchbiegung von 6,84 mm aufwies.
