ANLAGE 1 ZUM FORSCHUNGSBERICHT  
„BEWEHRUNG MIT HOCHFESTEM  
VERBUND“

DURCHSTANZVERSUCHE MIT  
HFV-ANKERN

von Prof. Dr.-Ing. Richard Rojek  
und Dipl.-Ing. (FH) Tobias Keller

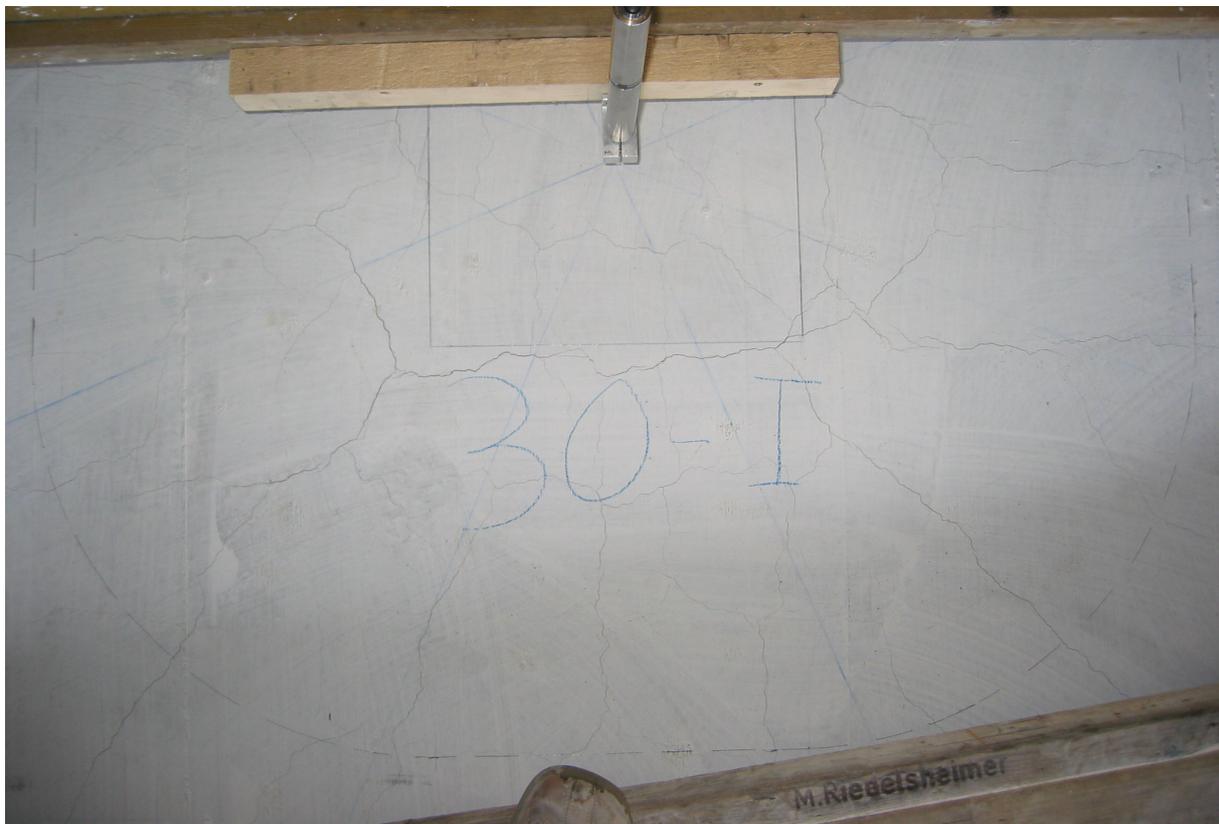
**Bild 5.22:** Risse im westlichen Stützenbereich bei einer Last von 1.285 kN

Mit der nächsten Laststufe wurde die Pressenkraft auf 1.285 kN erhöht, womit 94 % des Bemessungswertes der Querkraft, die nach den allgemeinen bauaufsichtlichen Zulassungen mit Doppelkopfkankern angesetzt werden kann, erreicht wurden. Die maximale Durchbiegung stieg um 0,85 mm auf 7,69 mm an. Vereinzelt wurden die Risse länger und die Rissweiten wurden größer.

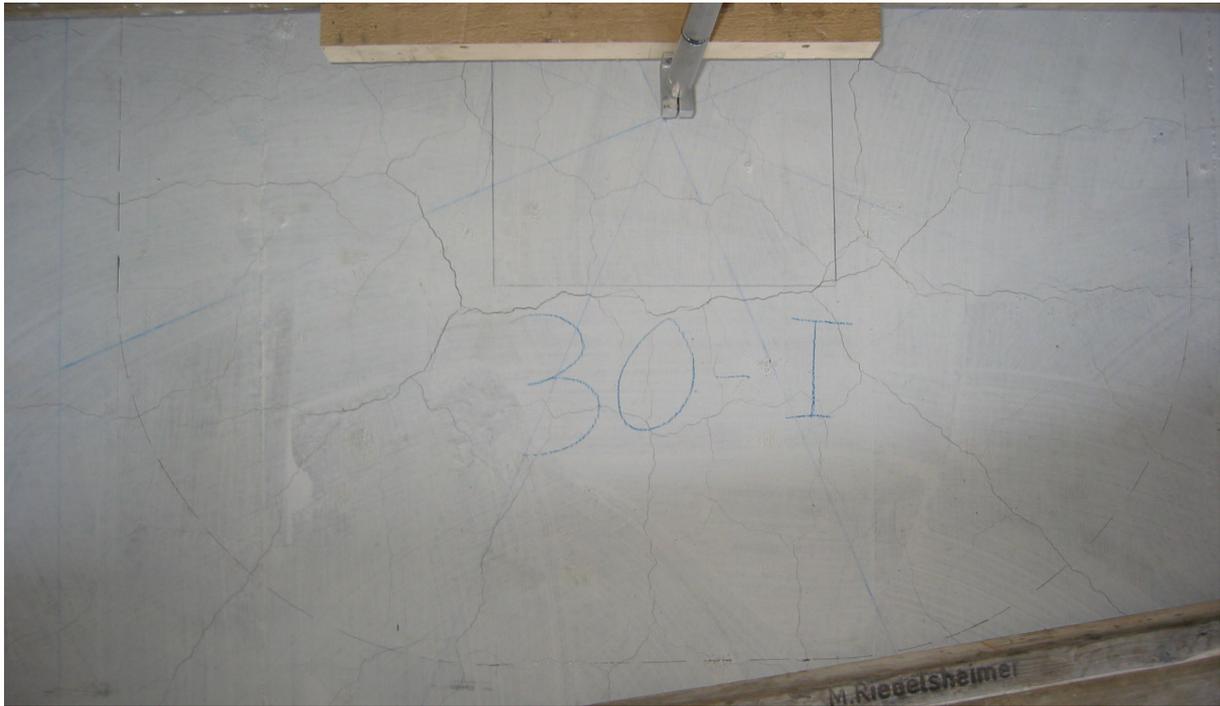
Bild 5.23: Rissbild im Bereich des Stützenstumpfs bei einer Last von 1.381 kN

Nachdem die Messgeber keine weitere Veränderung an der Platte zeigten, wurde die Pressenkraft nach gut 10 Minuten auf 1.381 kN erhöht. Mit dieser Laststufe wurde die Bemessungsquerkraft ( $V_{Rd,max} = 1.366,25$  kN nach Zulassungen Doppelkopfanker) überschritten und die Bemessungsquerkraft außerhalb des kritischen Rundschritts ( $V_{Rdct,a} = 1.431,4$  kN) zu 97 % erreicht. Die maximale Durchbiegung der Platte nahm um 1,14 mm zu, so dass die Gesamtdurchbiegung der Platte 8,83 mm erreichte. Die Rissweiten im Bereich des Stützenrands lagen zwischen 0,6 mm und 0,8 mm. Bei dieser Laststufe waren in jedem Sektor vier Radialrisse vorhanden, die alle bis zum Plattenrand reichten.

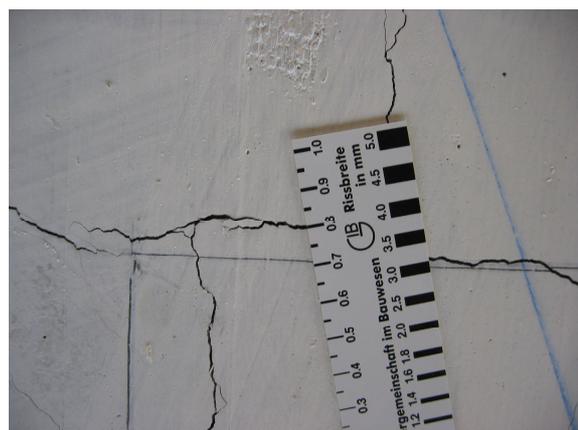
Bild 5.24: Rissweiten im Bereich des Stützenstumpfs bei einer Last von 1.381 kN

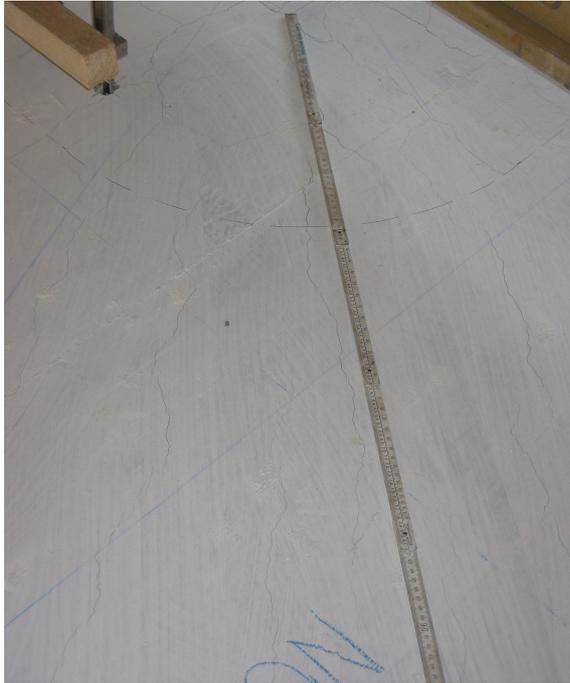
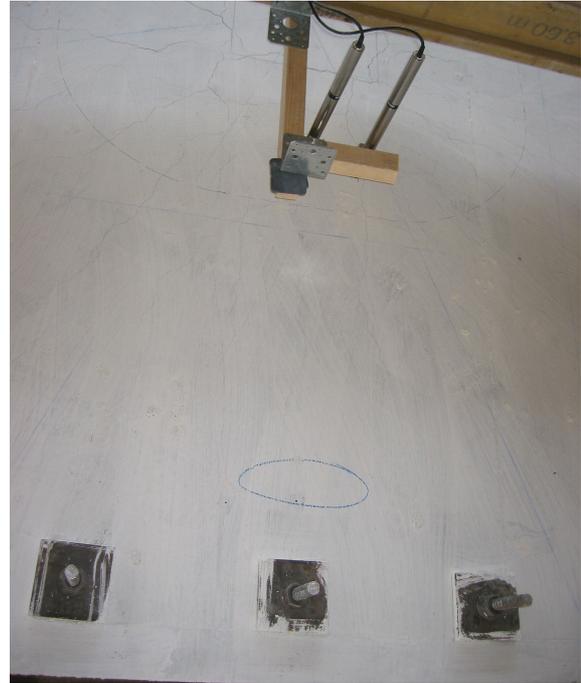
*Bild 5.25:* Risse im Nord-Ost- und Ost-Sektor

Das Messwerterfassungssystem zeigte am Rechner bei der nächsten Laststufe eine gemittelte Kraft von 1.495 kN an. Mit dieser Laststufe wurde die Bemessungsquerkraft außerhalb des kritischen Rundschnitts mit 65 kN überschritten. Die Lasterhöhung von 114 kN führte zu einer Erhöhung der Durchbiegung von rund einem Millimeter, so dass die maximale Durchbiegung in Plattenmitte bei 9,87 mm lag. Am Rissbild war keine wesentliche Veränderung zu erkennen, so dass nur die Rissweiten größer wurden. In den nächsten Bildern sind die Rissbilder der einzelnen Sektoren dargestellt.

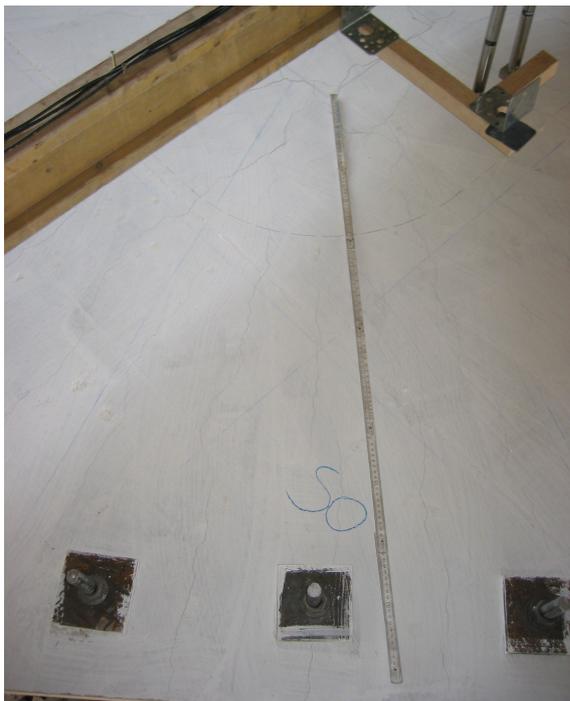
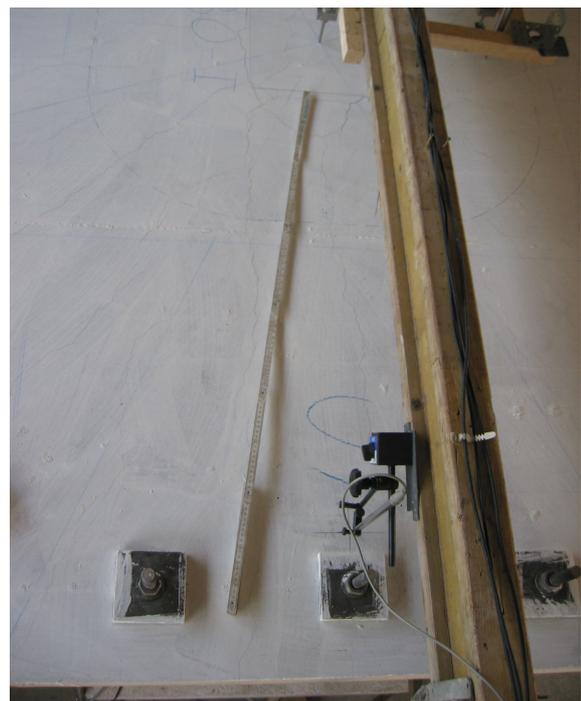
*Bild 5.26:* Risse im Süd-Ost- und Süd-Sektor

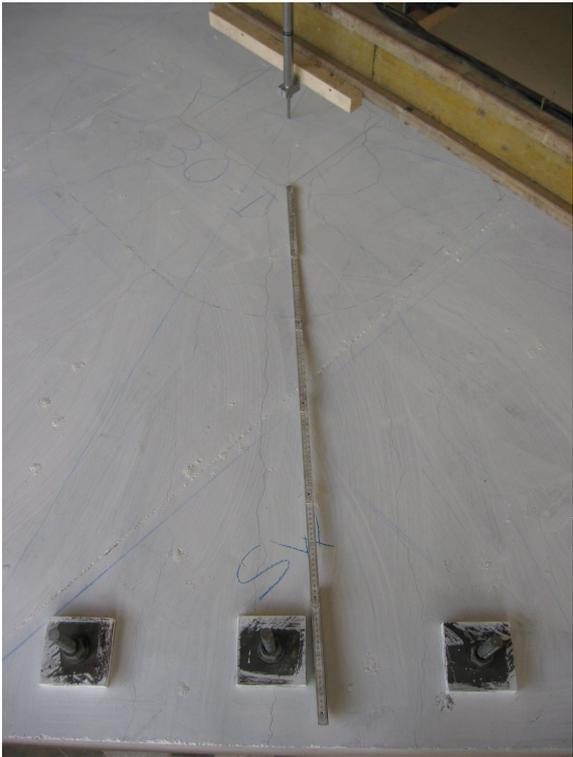
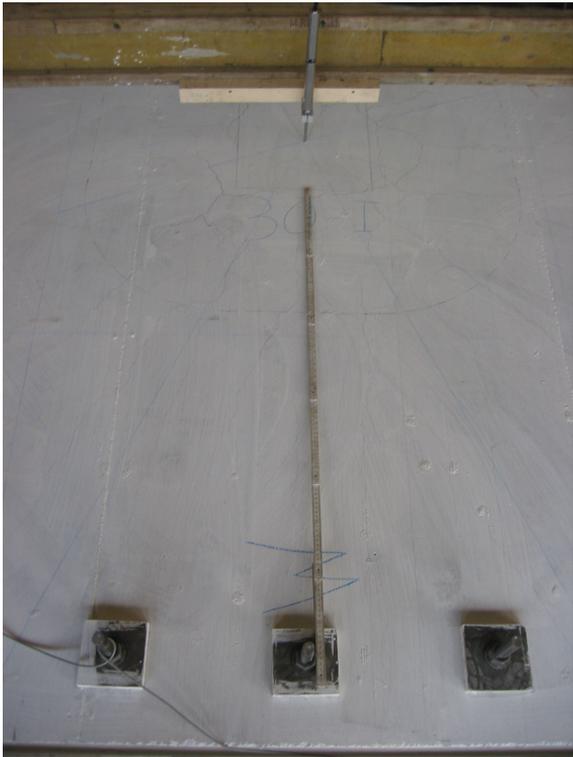
*Bild 5.27:* Risse im Süd-West- und West-Sektor

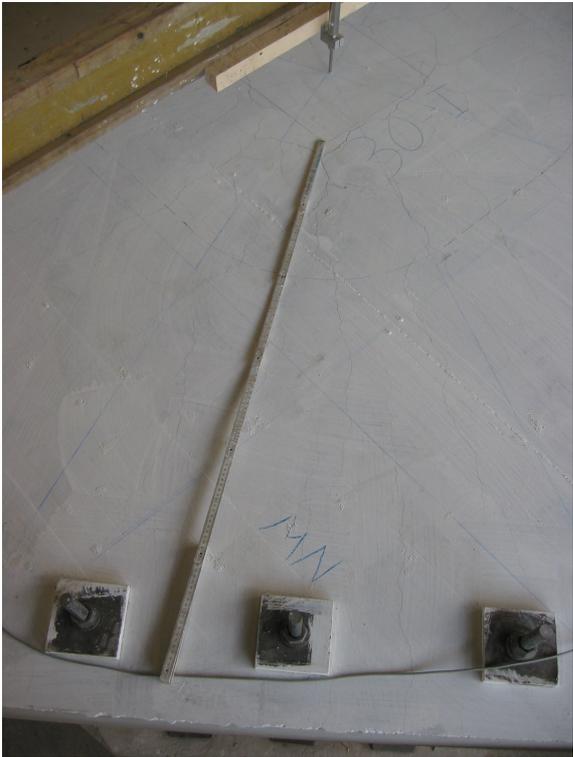
*Bild 5.28:* Risse im Nord-West-Sektor

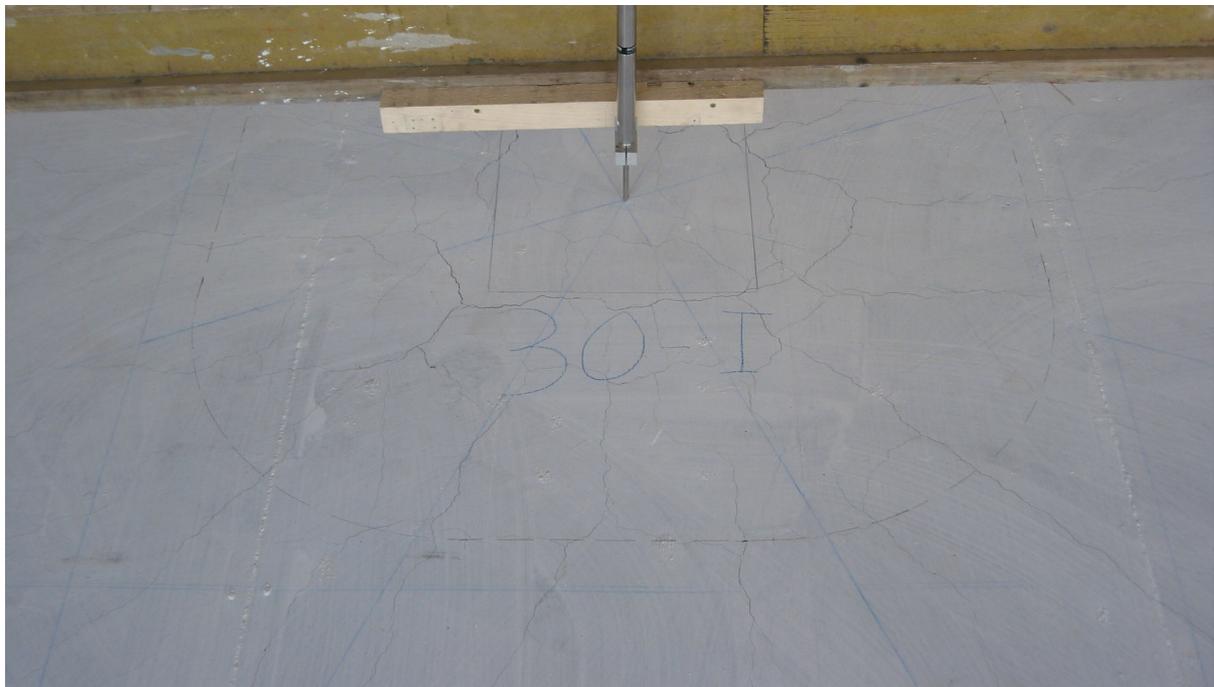
**Bild 5.30:** Rissbild im Bereich des Stützenstumpfs in der westlichen Hälfte

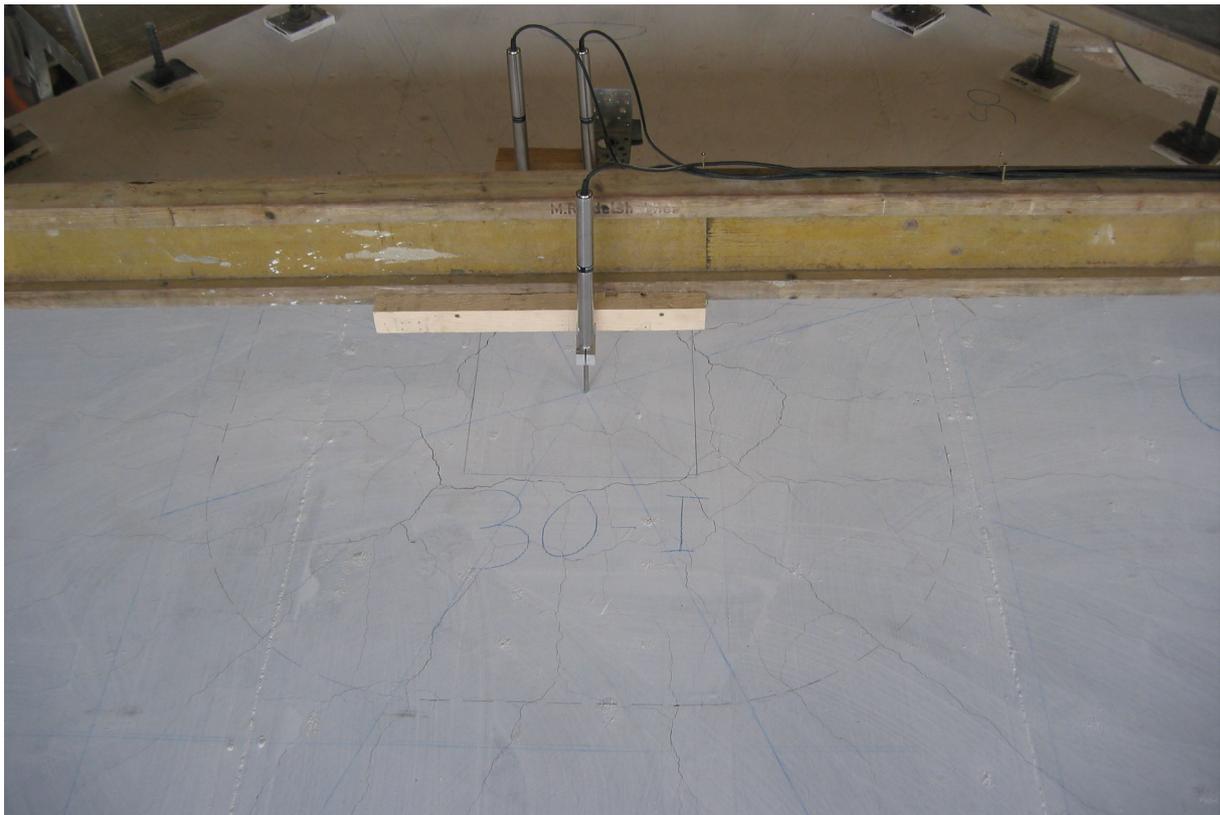
**Bild 5.31:** Risse in der westlichen Hälfte des Stützenstumpfs bei einer Last von 1.694 kN

Die angebrachten Wegaufnehmer zeigten auch hier nach etwa einer viertel Stunde keine Veränderungen mehr, so dass die Kraft erneut erhöht werden konnte. Mit 1.694 kN lag man 24 % über dem zulässigen Bemessungswert, der mit dem Einbau von Doppelkopfkankern angesetzt werden darf. Weiterhin lag man 57 % über dem Bemessungswert, der mit dem Einbau von Bügeln erreicht werden kann. Die Durchbiegung der Platte nahm mit der Zunahme der Last um 1,59 mm zu. Die maximale Durchbiegung der ersten 30 cm starken Platte lag somit bei 12,8 mm. An der Plattenunterseite begann die Zementschlämme abzuplatzen, die beim Betonieren des Stützenstumpfs unter die Schalung gelaufen war. Ein Eindringen des Stützenstumpfs in die Platte war an Hand des angebrachten Lineals noch nicht zu erkennen.

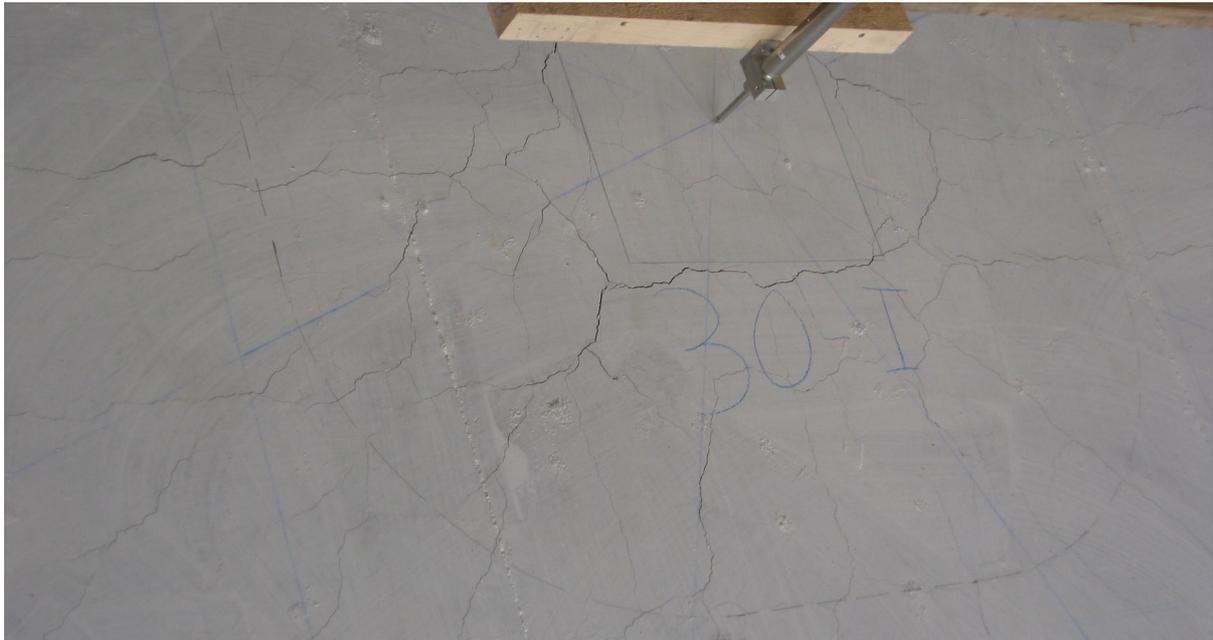
Nach etwa 10 Minuten zeigten die Wegaufnehmer keine Veränderung der Platte mehr an. Die Kraft der Presse wurde somit auf 1.769 kN erhöht. Der große Zuwachs der Durchbiegung von 2,86 mm bei nur 75 kN Laststeigerung ließ bereits erahnen, dass man in der Nähe der Bruchlast war. An der Plattenoberseite entstanden auch Haarrisse, die tangential im Bereich des kritischen Rundschnitts lagen. Die restlichen Risse gingen weiter auf, vor Allem der Riss im westlichen Sektor entlang der Stützenkante. An der Plattenunterseite bröckelte weiterhin Betonschlämme ab. Ein Eindringen des Stützenstumpfs in die Platte war noch nicht erkennbar.

**Bild 5.32:** Risse im Bereich des Stützenstumpfs bei 1.769 kN

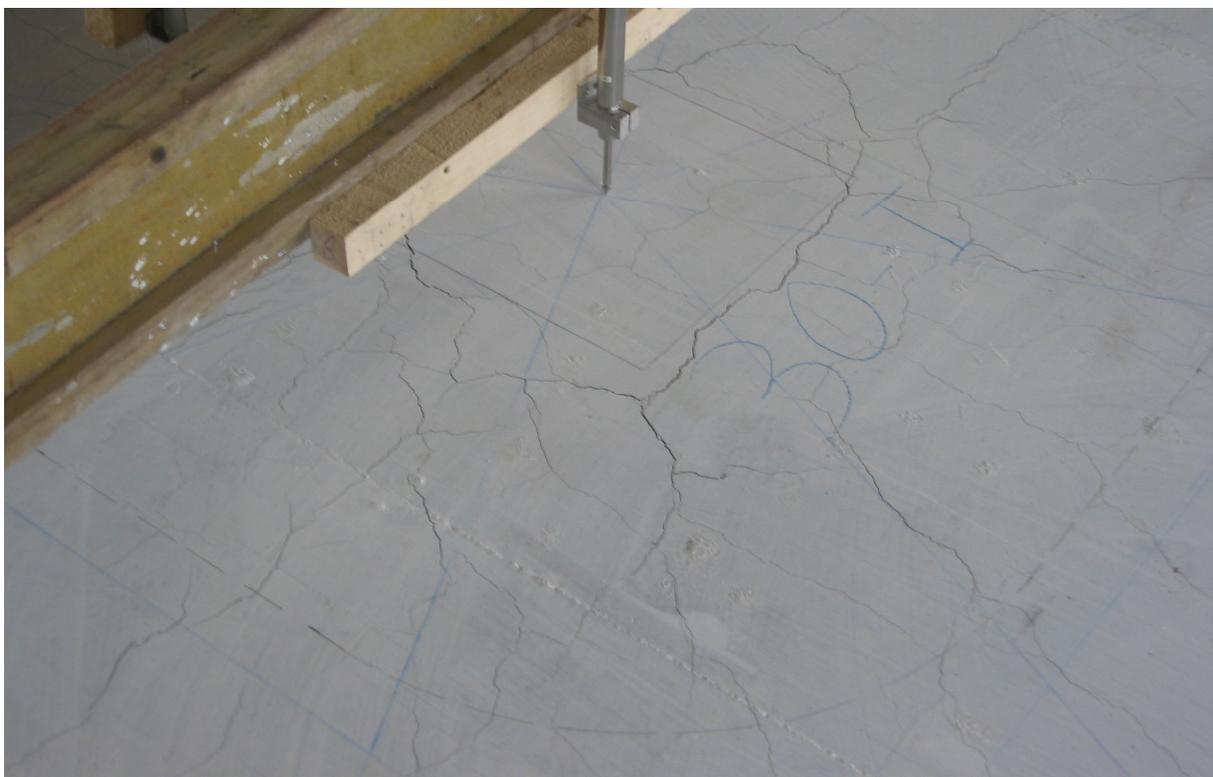
**Bild 5.33:** Rissbild im Bereich des Stützenstumpfs kurz vor dem Versagen der Platte 30-I

Die Wegaufnehmer zeigten nach etwa 40 Minuten Belastung aus der 17. Laststufe so gut wie keine Zunahme mehr an, so dass die Kraft nochmals erhöht wurde. Nachdem die Presse jedoch kurz angefahren wurde, drückte sich der Stützenstumpf in die Platte ein. An der Plattenoberseite lösten sich im Osten und Süd-Osten große Betonschollen ab.

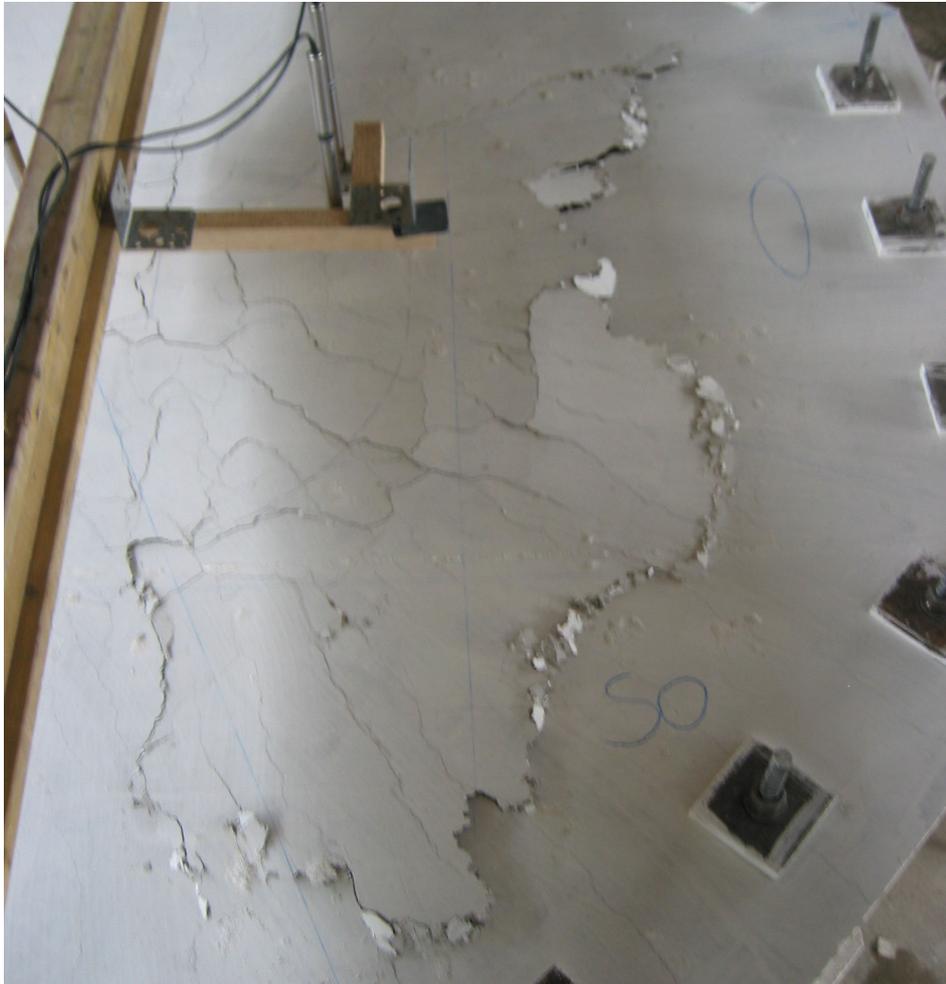
*Bild 5.34:* Betonschollen an der Plattenoberseite nach dem Bruch in der Osthälfte

Mit einer maximalen Pressenkraft von 1.904,97 kN wurde die Bemessungsquerkraft, die durch den Einbau von Doppelkopfkankern nach allgemeinen bauaufsichtlichen Zulassungen angesetzt werden darf, zu knapp 40 % überschritten. Die Bemessungsquerkraft, die mit dem Einbau von Bügeln erreicht werden kann, wurde zu fast 77 % überschritten. Bezogen auf die rechnerische Bruchkraft wurden lediglich 93 % erreicht.

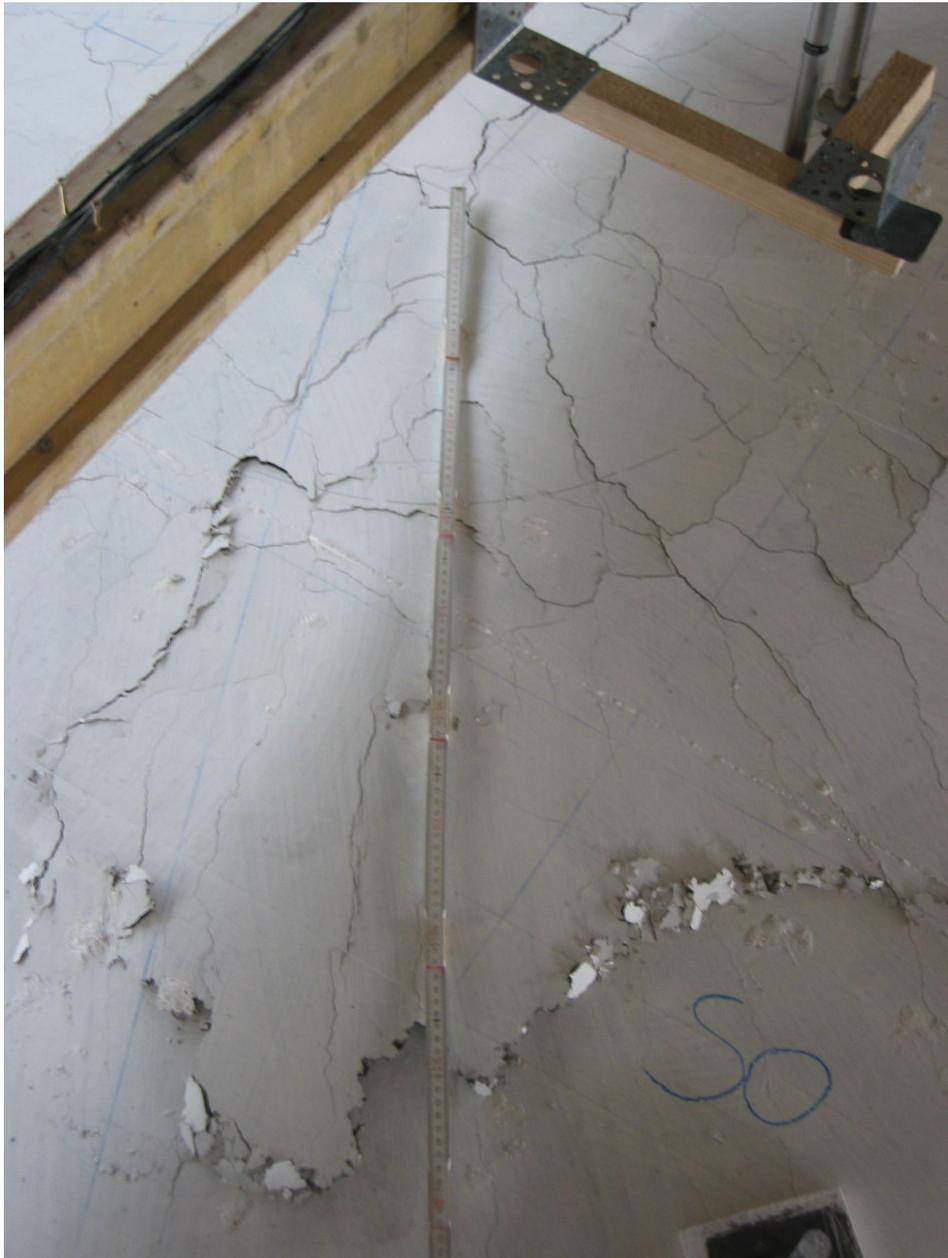
**Bild 5.35:** Betonschollen im Süd-Ost-Sektor

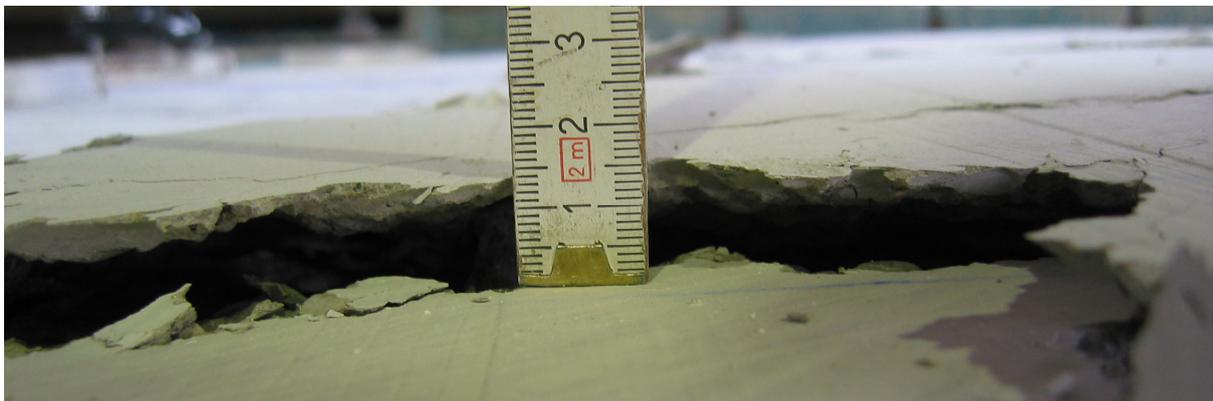
**Bild 5.36:** Detail einer Betonscholle

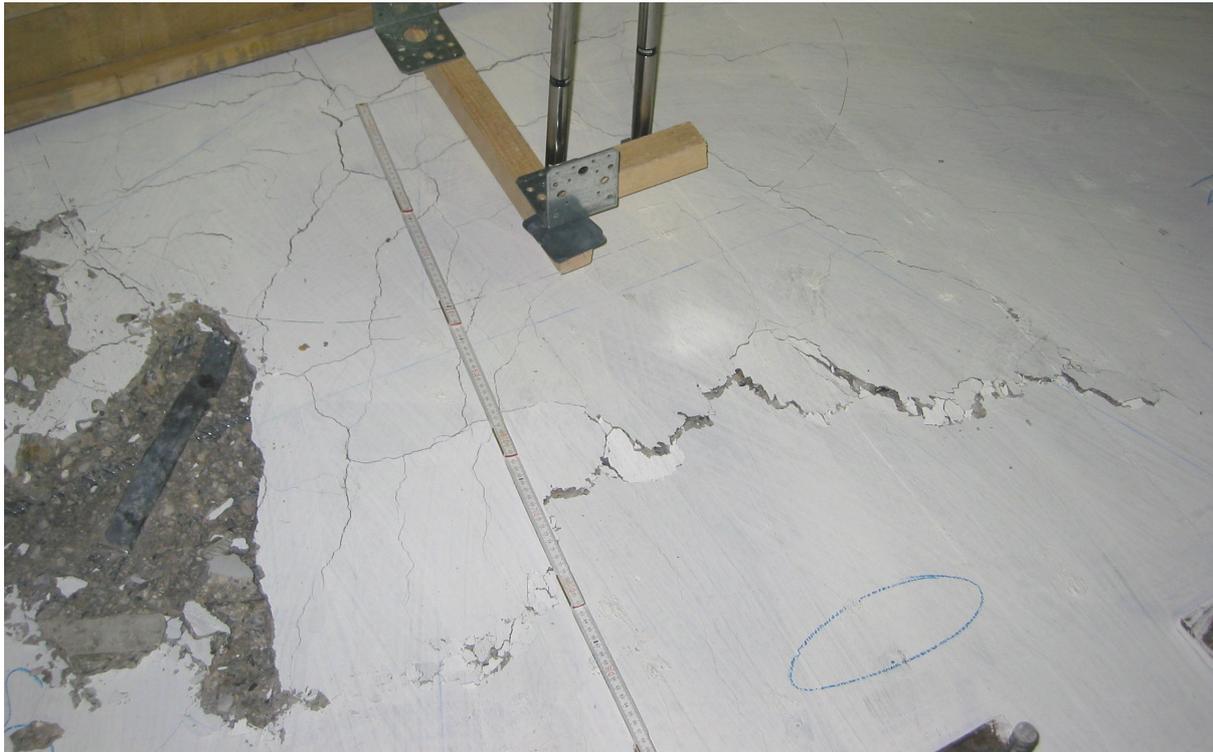
**Bild 5.37:** Betonscholle im Ost-Sektor

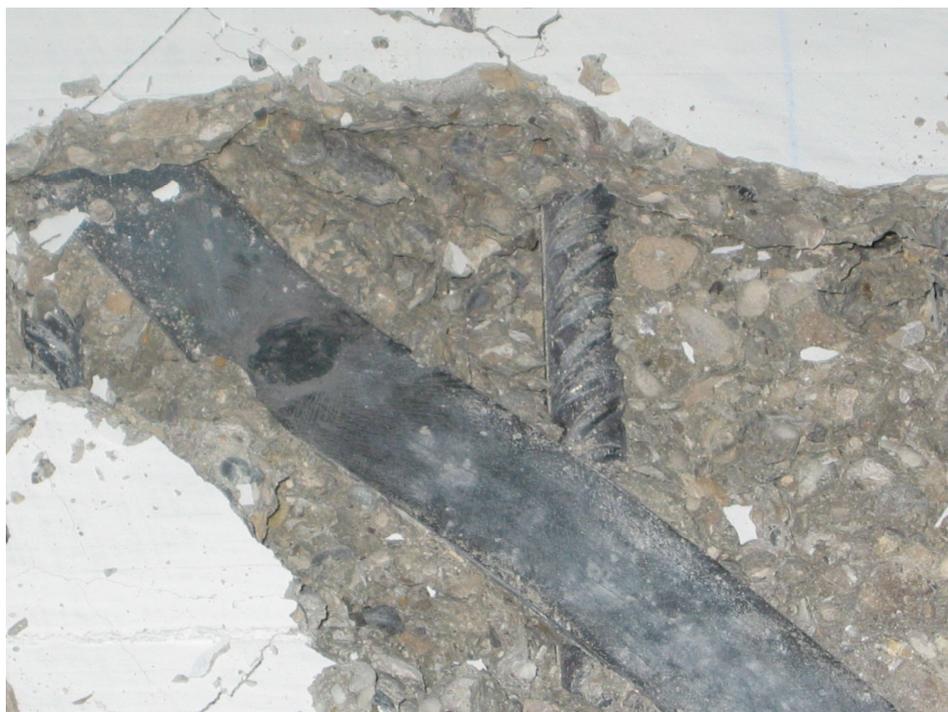
Nach dem die Platte entlastet war, wurde ein Teil der Scholle entfernt. An der Ankerleiste war erkennbar, dass der HFV-Anker immer noch Verbund mit dem Beton hatte und sogar der Flachstahl an der Stelle einen Knick hatte, an dem der Plattenquerschnitt komplett durchgerissen war.

**Bild 5.38:** HFV-Ankerleiste nach dem Bruch

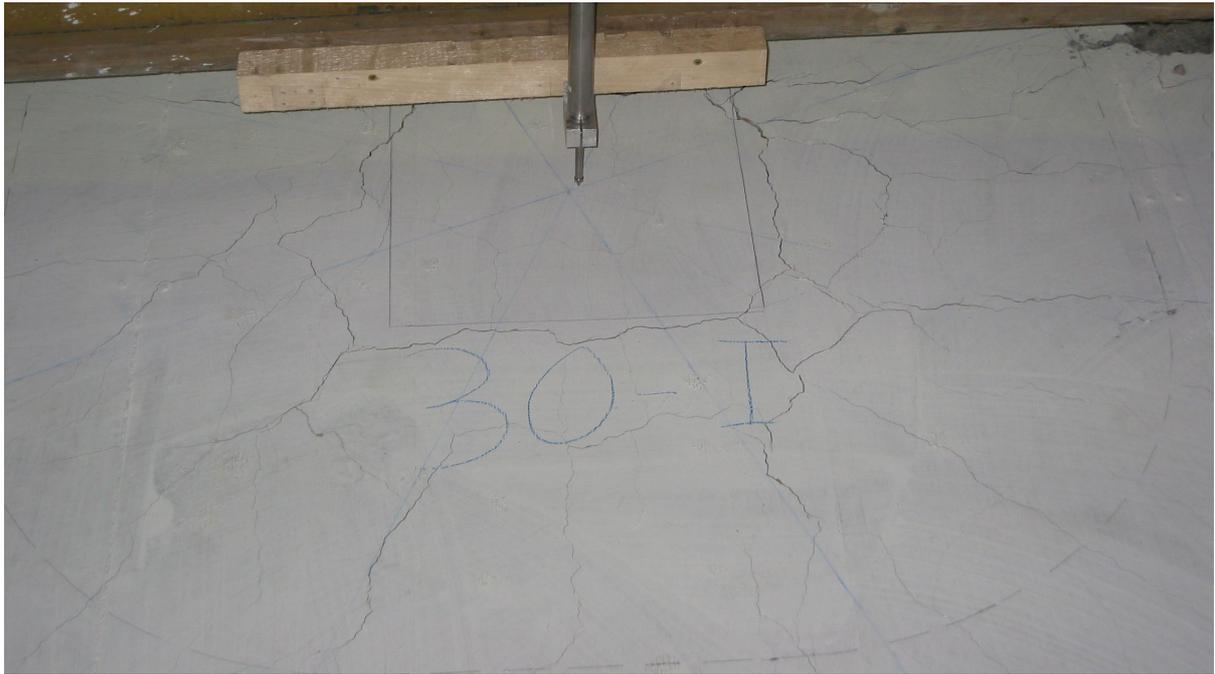
*Bild 5.39:* Risse in der westlichen Hälfte

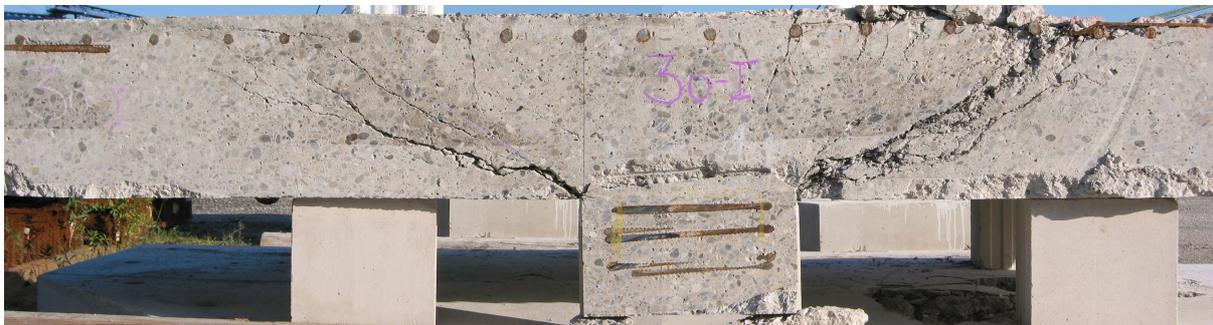
**Bild 5.41:** Plattenquerschnitt nach dem Versagen

Wie das *Bild 5.41* zeigt, wurde kein einziger HFV-Anker durchgeschnitten. so dass zur besseren Anschauung im nächsten Bild die Anker und die Biegebewehrung nachträglich eingezeichnet wurden.

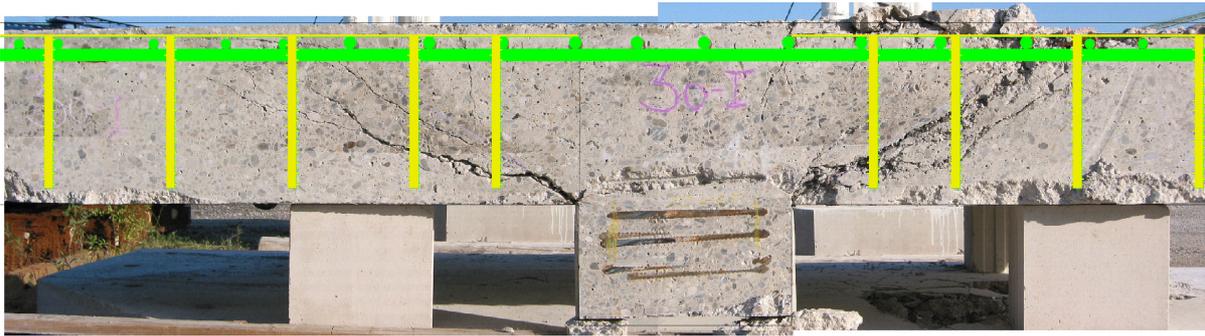
**Bild 5.42:** Schnittfläche der Versuchsplatte 30-I mit eingezeichneter Biege- und Durchstanzbewehrung

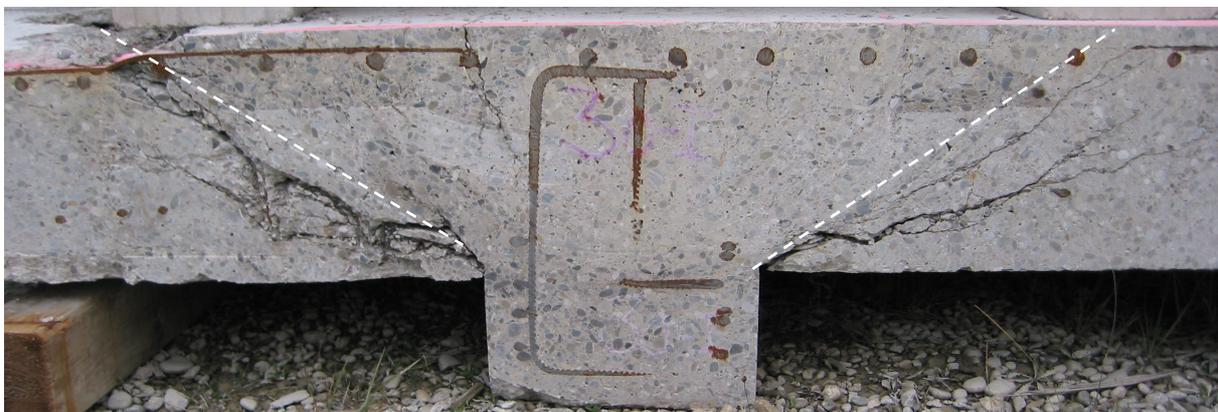
Der Rissansatz ist dem des Durchstanzversagens sehr ähnlich. Die Neigung 1:2 ist im nächsten Bild im Bereich des Stützenstumpfs auf die Schnittfläche aufgetragen.

**Bild 5.43:** Aufgetragener Durchstanzkegel auf die Schnittfläche der Platte 30-I

Wie aus dem Bild erkennbar ist, versagte die Platte im Bereich der Druckzone am Stützenstumpf. Die Rissneigung entspricht in etwa dem eines Durchstanzkegels, bevor der Riss vom HFV-Anker abgedrängt und umgeleitet wurde, so dass auch diese Platte nicht auf Durchstanzen versagte. Eine detaillierte Betrachtung der Versagensursache ist im Hauptbericht dargestellt.

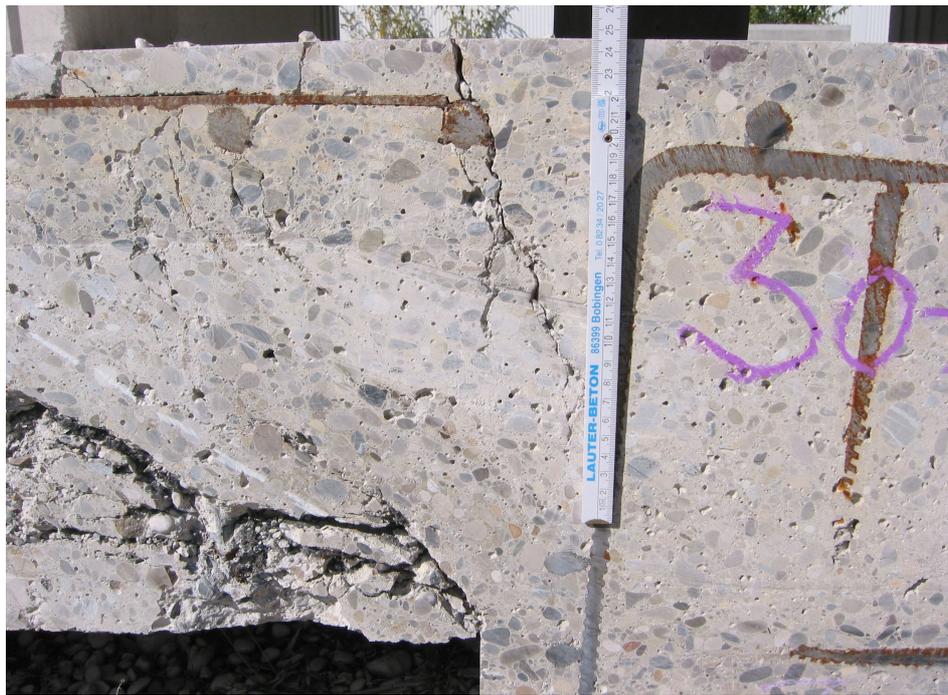
An Hand der Schnittflächen konnten noch weitere Werte zur Tragfähigkeitsbetrachtung gewonnen werden, wie zum Beispiel die Rissabstände von 12 und 18 cm, wie auch die maximale Risstiefe von 25,1 cm.

**Bild 5.45:** Gemessene maximale Risttiefe im Stützenstumpfbereich

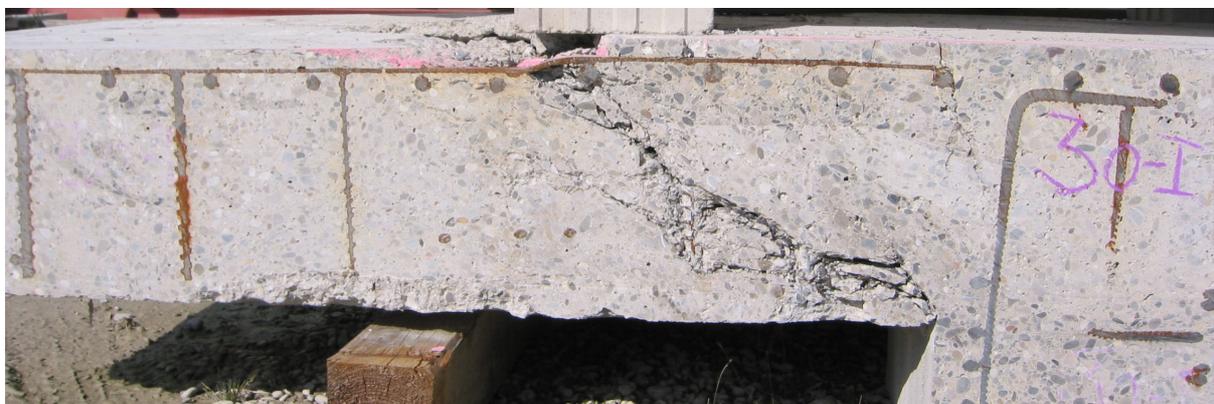
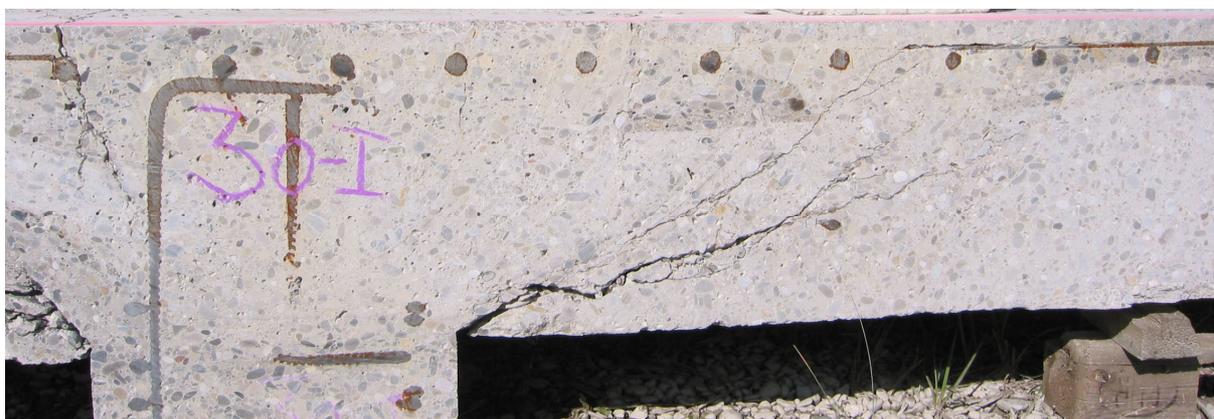
**Bild 5.46:** Erste Hälfte der Schnittflächen der Versuchsplatte 30-I

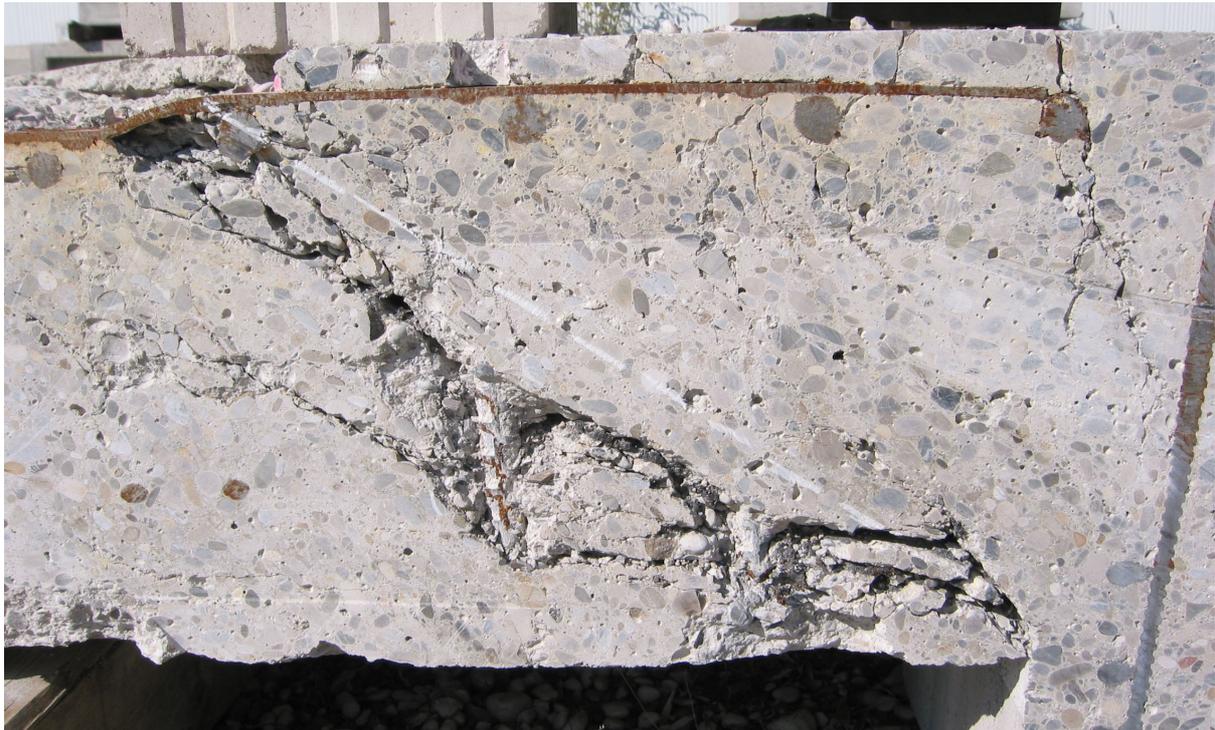
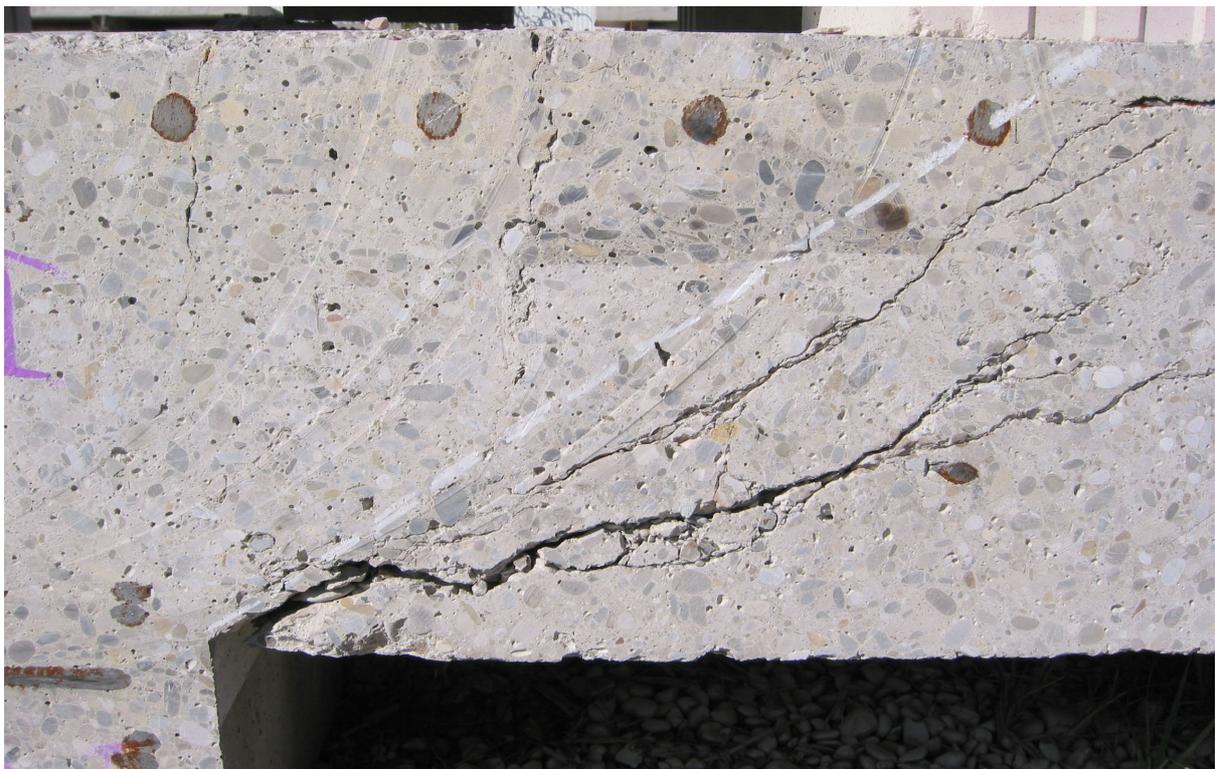
**Bild 5.47:** Zweite Hälfte der Schnittflächen der ersten 30 cm starken Versuchsplatte

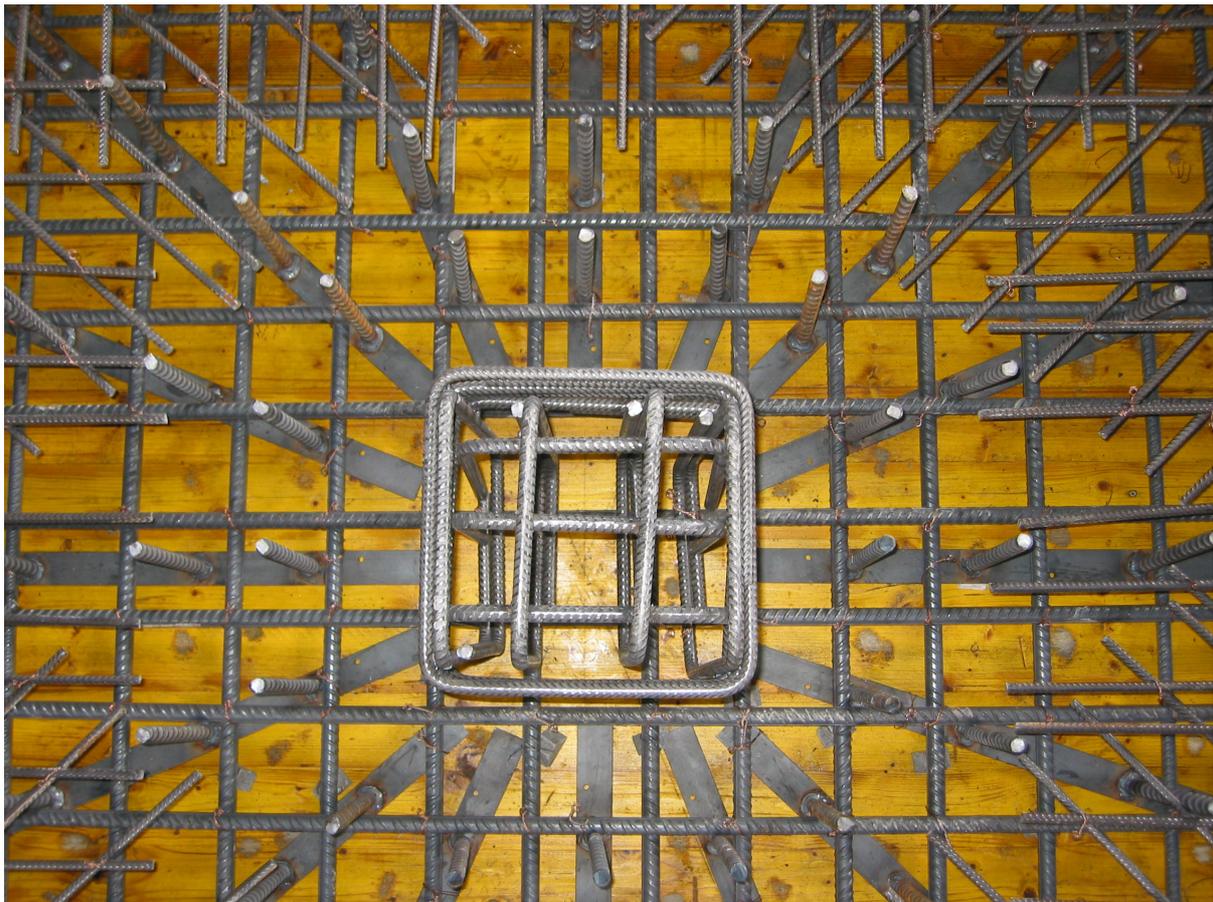
Die zweite 30 cm starke Versuchsplatte wurde am 18. und 19. August 2004 bewehrt. Zunächst wurden die 16 HFV-Anker rotationssymmetrisch um den Stützenstumpf auf Abstandhalter verlegt. Im Anschluss daran wurde die Biegebewehrung ( $\varnothing 20$  - 12 cm innen und  $\varnothing 16$  - 12 cm außen) analog der ersten 30 cm starken Versuchsplatte kreuzweise in der Schalung verlegt. Das nachstehende Bild zeigt die rotationssymmetrische Verlegung der HFV-Anker im Bereich des Stützenstumpfs.

*Bild 5.48:* Rotationssymmetrische Verlegung der HFV-Anker

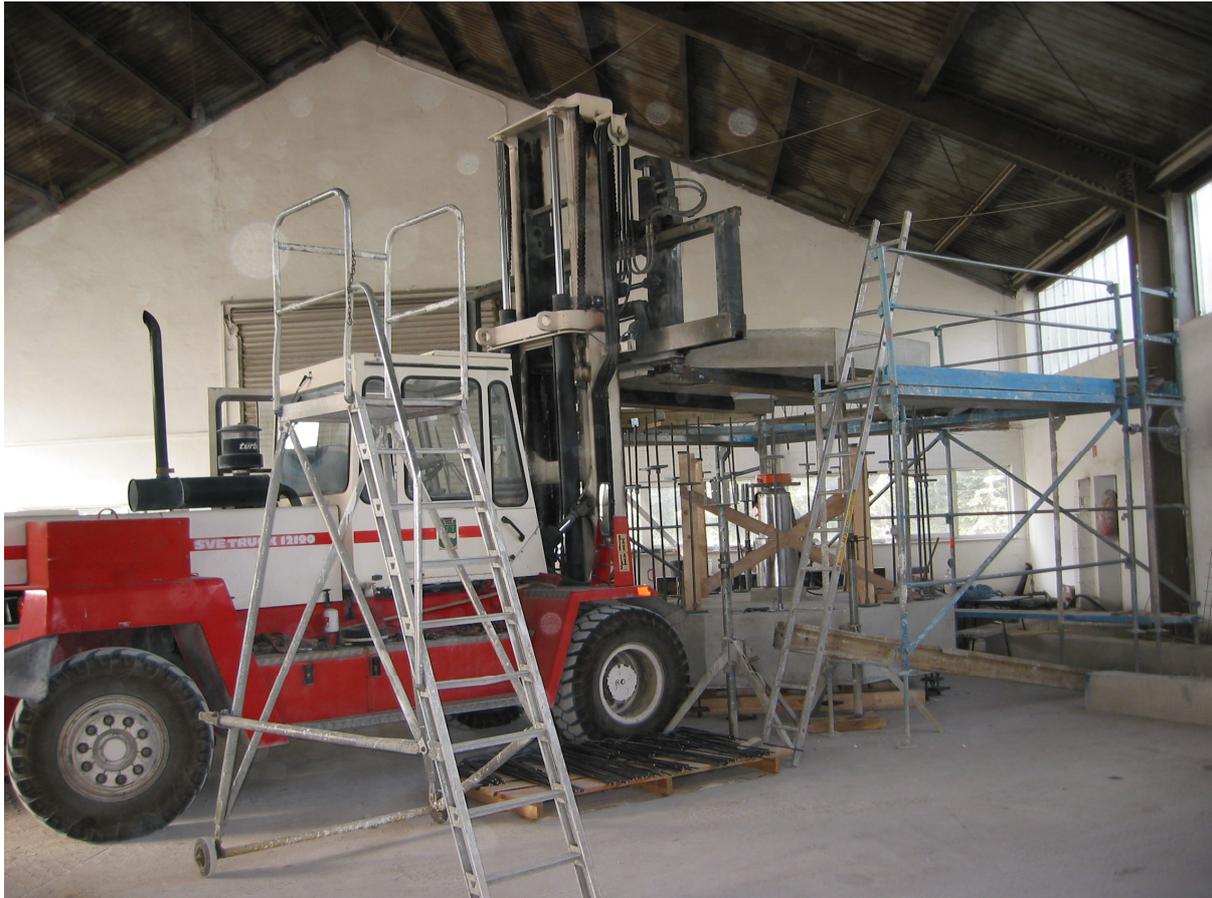
**Bild 5.51:** Auflegen der Versuchsplatte 30-II auf den Versuchsstand
