ANLAGE 1 ZUM FORSCHUNGSBERICHT  
„BEWEHRUNG MIT HOCHFESTEM  
VERBUND“

DURCHSTANZVERSUCHE MIT  
HFV-ANKERN

von Prof. Dr.-Ing. Richard Rojek  
und Dipl.-Ing. (FH) Tobias Keller

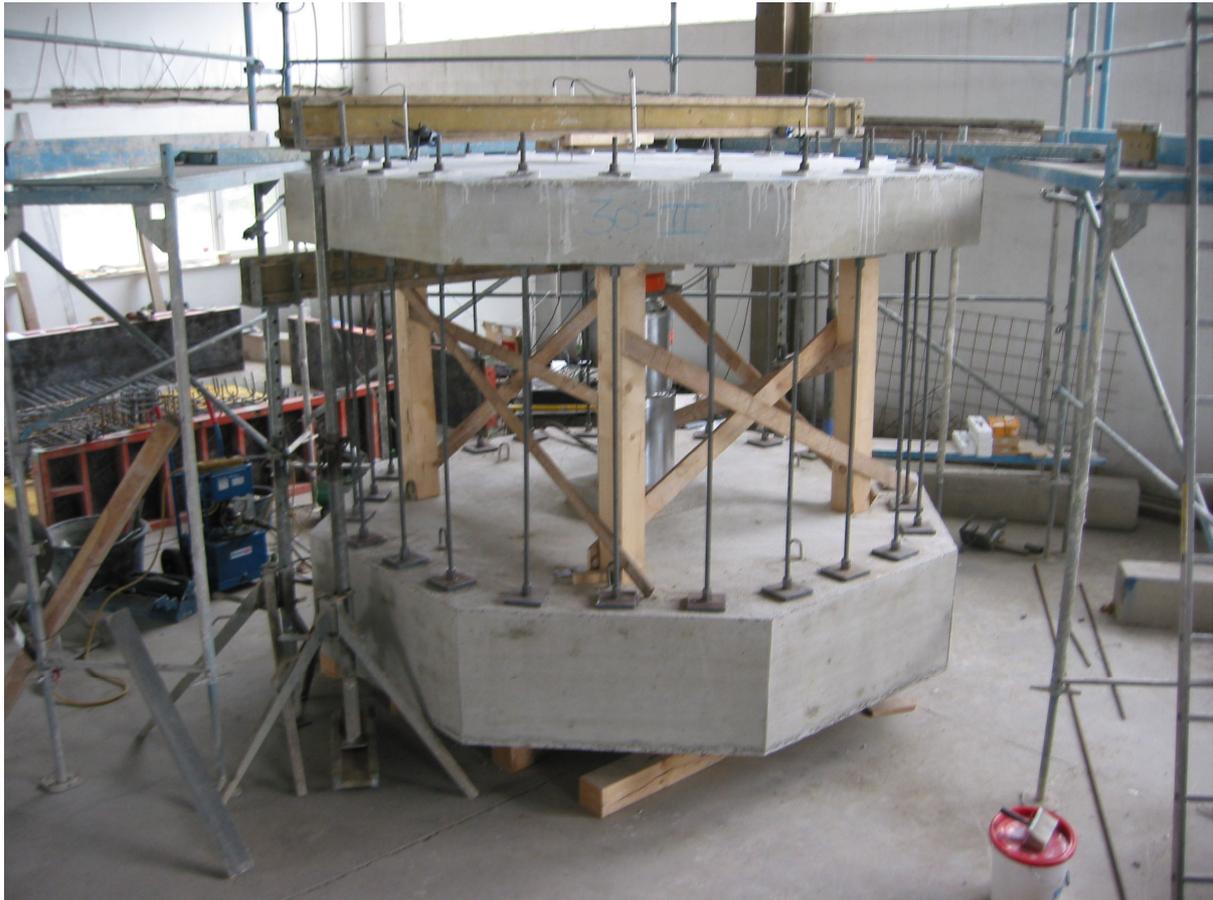
Das Einfädeln und Ausrichten der Platte wurde wie in den vorherigen Abschnitten beschrieben durchgeführt. Ebenso wurde nach dem Festziehen der Muttern an der Versuchsplatte die Oberfläche zweimal mit Kalkfarbe gestrichen und die einzelnen Sektoren mit Hilfe der Schlagschnur festgelegt. Nachdem die Vorbereitungen an der Platte fertig waren, wurden die beiden Konstruktionen zur Befestigung der Wegaufnehmer neu aufgestellt und diese fixiert. Weiterhin wurde an der Plattenunterseite das Messlineal befestigt. Nachdem alle Wegaufnehmer am Messverstärker angeschlossen waren, wurden sie auf die Funktionalität überprüft.

**Bild 5.52:** Versuchsstand mit eingebauter Platte 30-II

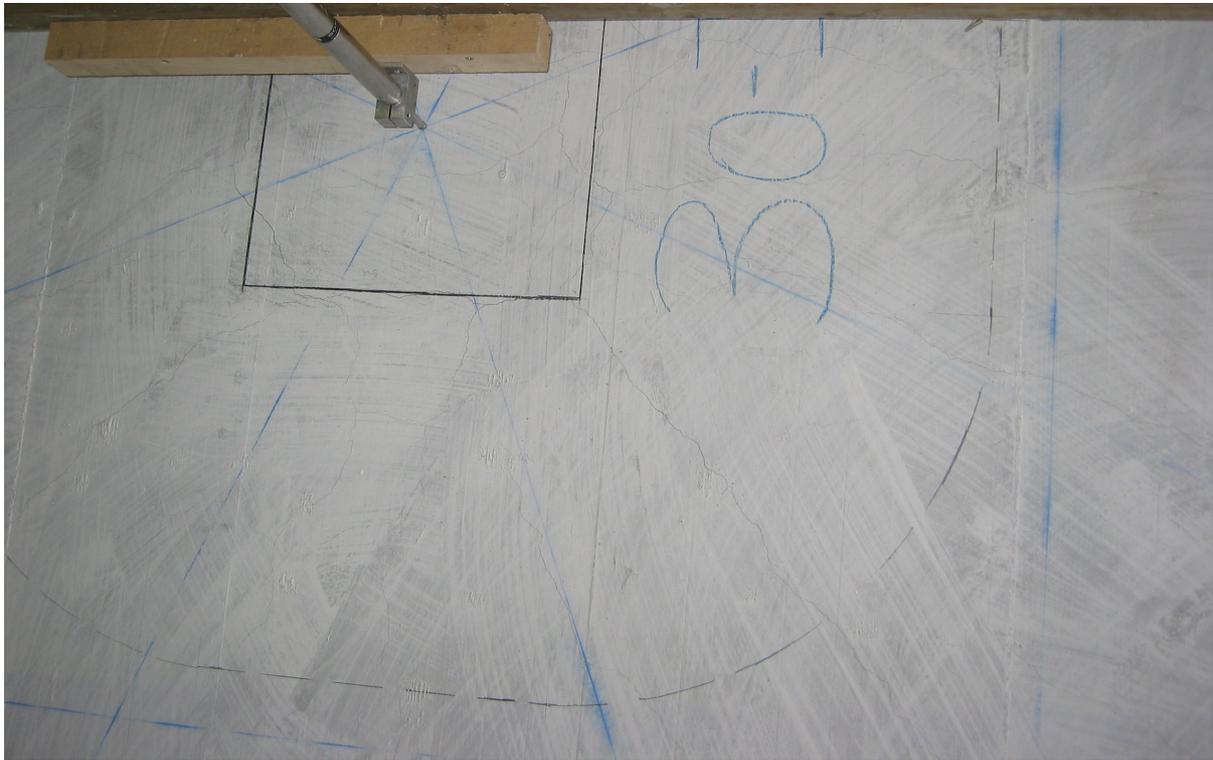
*Bild 5.55:* Rissbild im nördlichen Bereich des Stützenstumpfs in Höhe Gebrauchslast

Die Wegaufnahme zeigten nach 20 Minuten keine weitere Änderung mehr an, so dass die Presskraft erneut um etwa 100 kN erhöht wurde. Die Beanspruchung der Platte lag jetzt bei 998 kN und entsprach 98 % der Gebrauchslast. Die maximale Durchbiegung stieg um 0,78 mm auf 5,25 mm an.

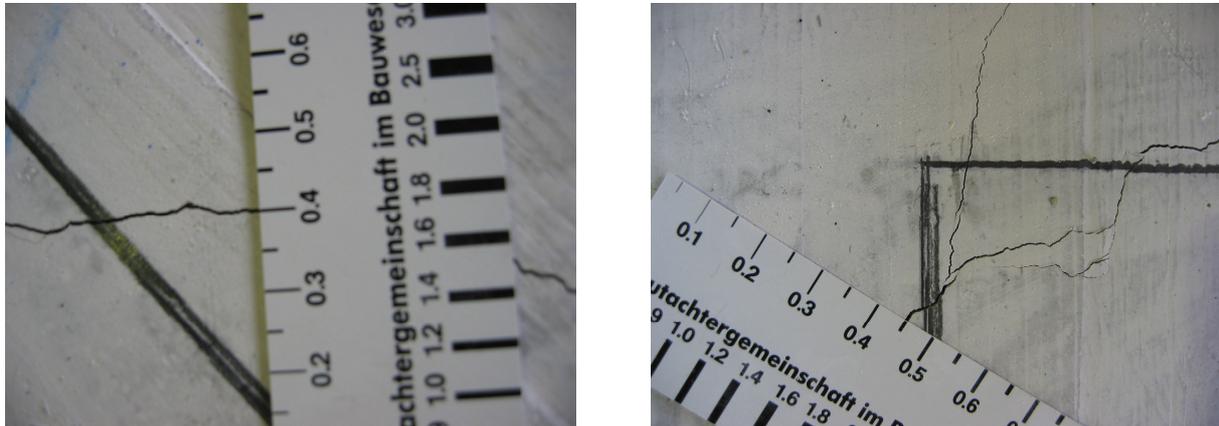
In den einzelnen Sektoren verlängerten sich die bereits bestehenden Risse teilweise und es entstanden teilweise neue, so dass fast überall drei bis vier Risse pro Sektor erkennbar waren. Die maximalen Rissweiten, die im Bereich des Stützenstumpfes gemessen wurden, lagen zwischen 0,4 und 0,45 mm.

**Bild 5.57:** Gemessene Rissweiten bei Gebrauchslast

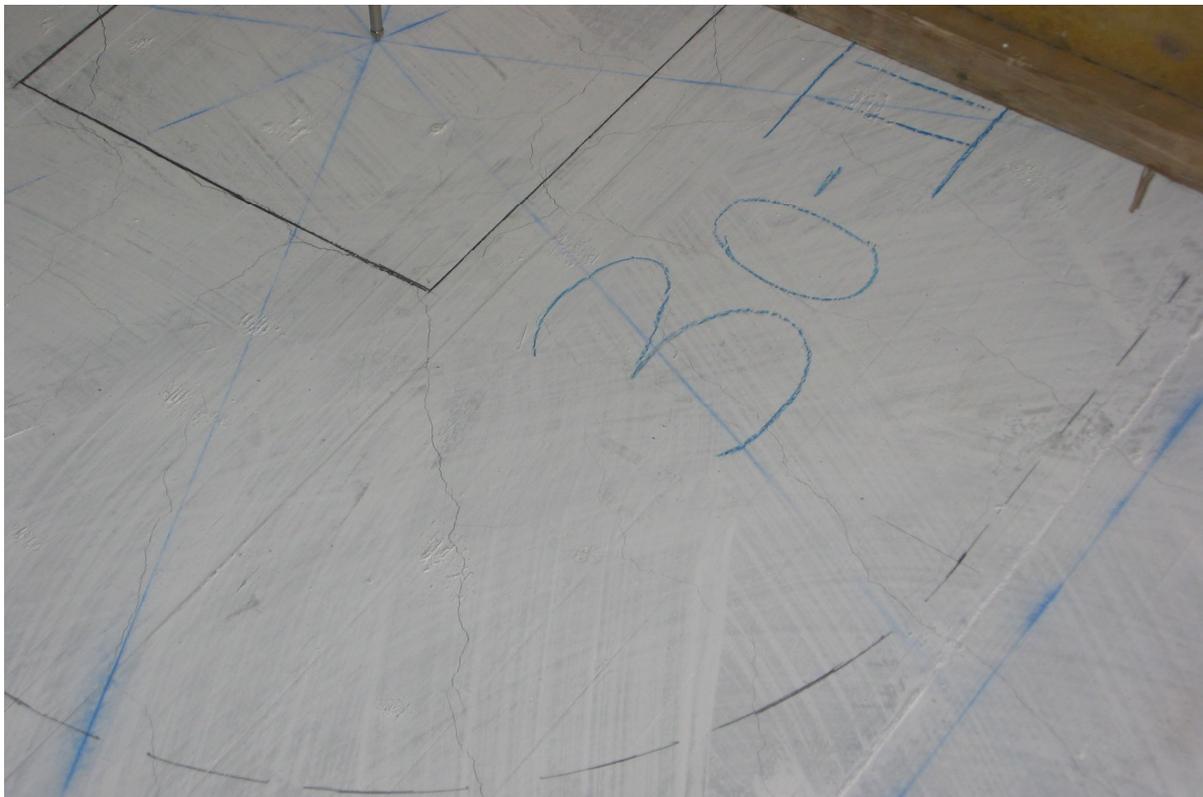
**Bild 5.58:** Rissbild des nord-westlichen Sektors im Stützenstumpfbereich

Nach einer guten halben Stunde wurde die Kraft der Presse auf 1.100 kN erhöht und lag um fast 2 % über dem Bemessungswert der maximalen Querkrafttragfähigkeit, der durch den Einbau von Bügeln angesetzt werden darf. Mit dem Zuwachs der Kraft stieg auch die maximale Durchbiegung der Platte um 0,89 mm auf 6,14 mm. An der Plattenoberseite waren mittlerweile in jedem Sektor außer im Norden und Süden vier Risse vorhanden, die alle bis zur Plattenaußenkante gingen. In den beiden genannten Sektoren waren es nur drei Risse, die auch bis zur Außenkante verliefen.

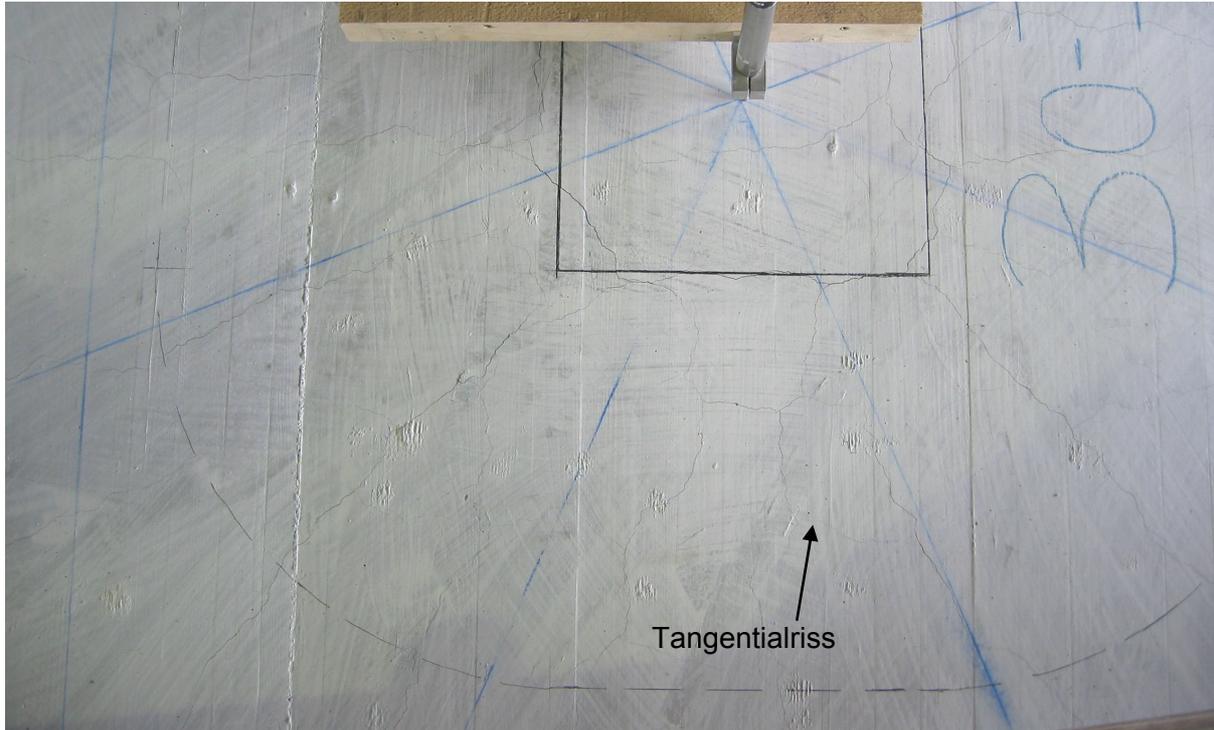
**Bild 5.59:** Risse im nördlichen Bereich des Stützenstumpfs bei einer Last von 1.194 kN

Die Wegaufnehmer zeigten nach etwa 10 Minuten keine Änderungen mehr an, so dass die Presse auf die nächste Laststufe gefahren werden konnte. Mit einer durchschnittlichen Kraft von 1.194 kN stieg die maximale Durchbiegung in Plattenmitte auf 7,06 mm an. Die - Laststufe lag 10 % über dem Bemessungswert, der mit dem Einbau von Bügeln erreicht werden kann und 16 % unter dem Bemessungswert, der durch den Einbau von Doppelkopfkankern angesetzt werden darf. An der Plattenoberseite waren nun die ersten Tangentialrisse im Bereich und entlang des kritischen Rundschnitts erkennbar.

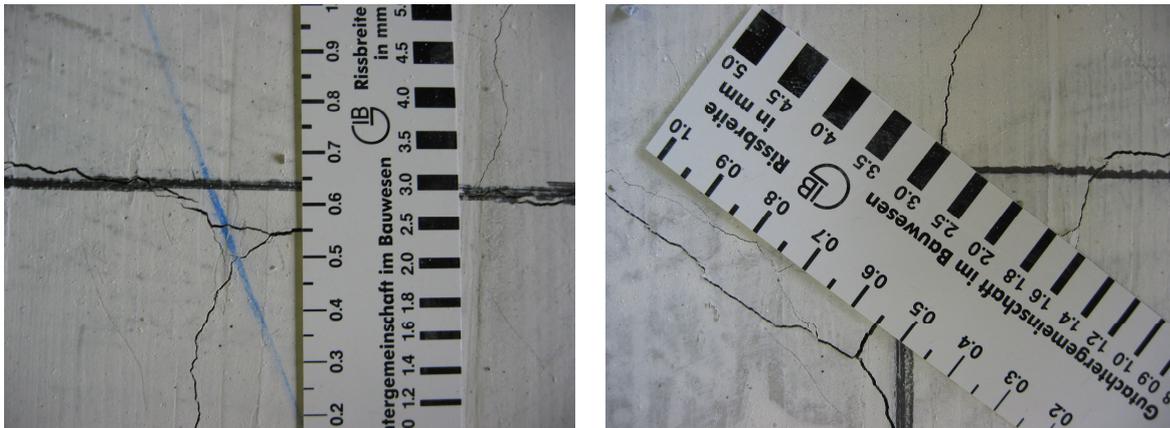
Die maximale Rissweite im Bereich der Stützenstumpfs wurden mit 0,55 mm gemessen.

**Bild 5.61:** Gemessene Rissweiten im Bereich des Stützenstumpfs

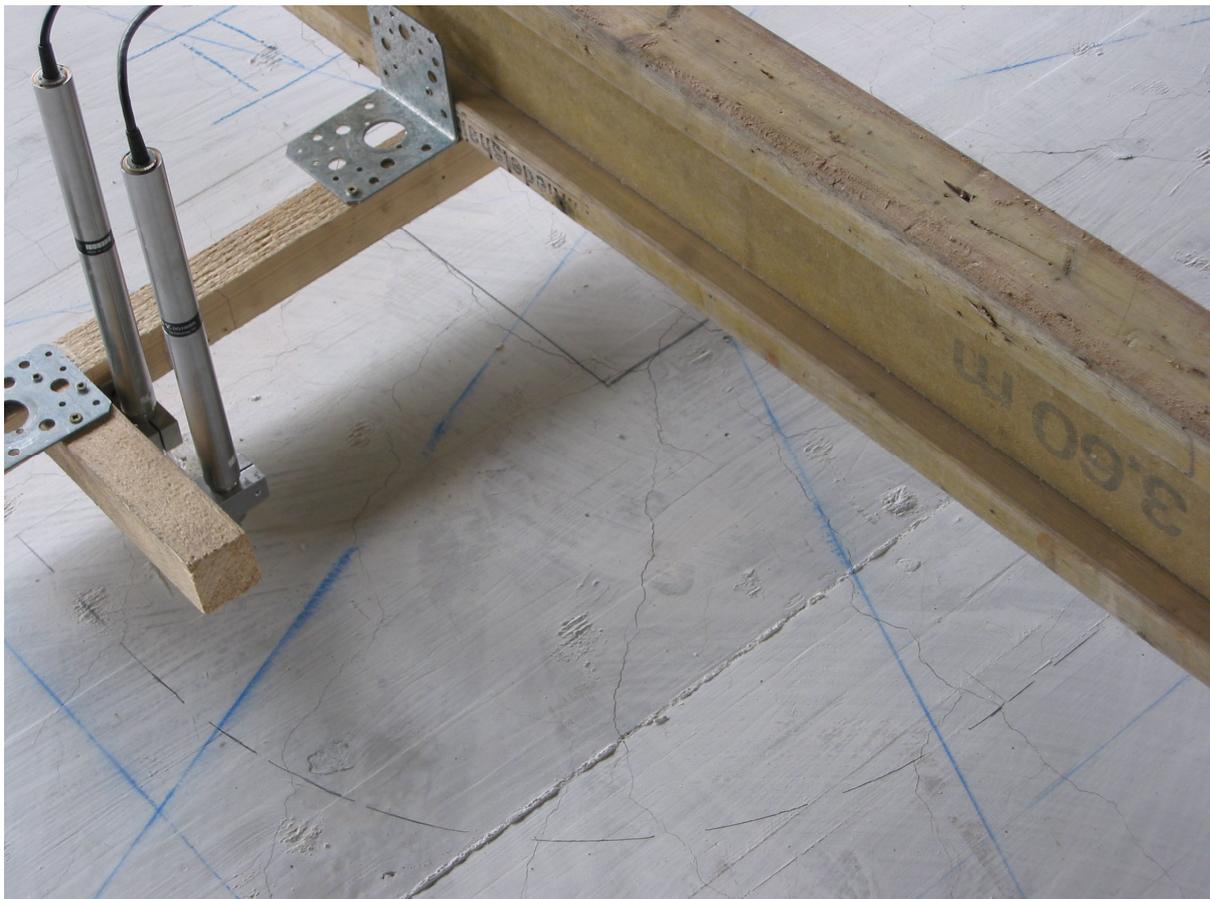
**Bild 5.62:** Risse im Bereich des kritischen Rundschnitts im süd-östlichen Sektor

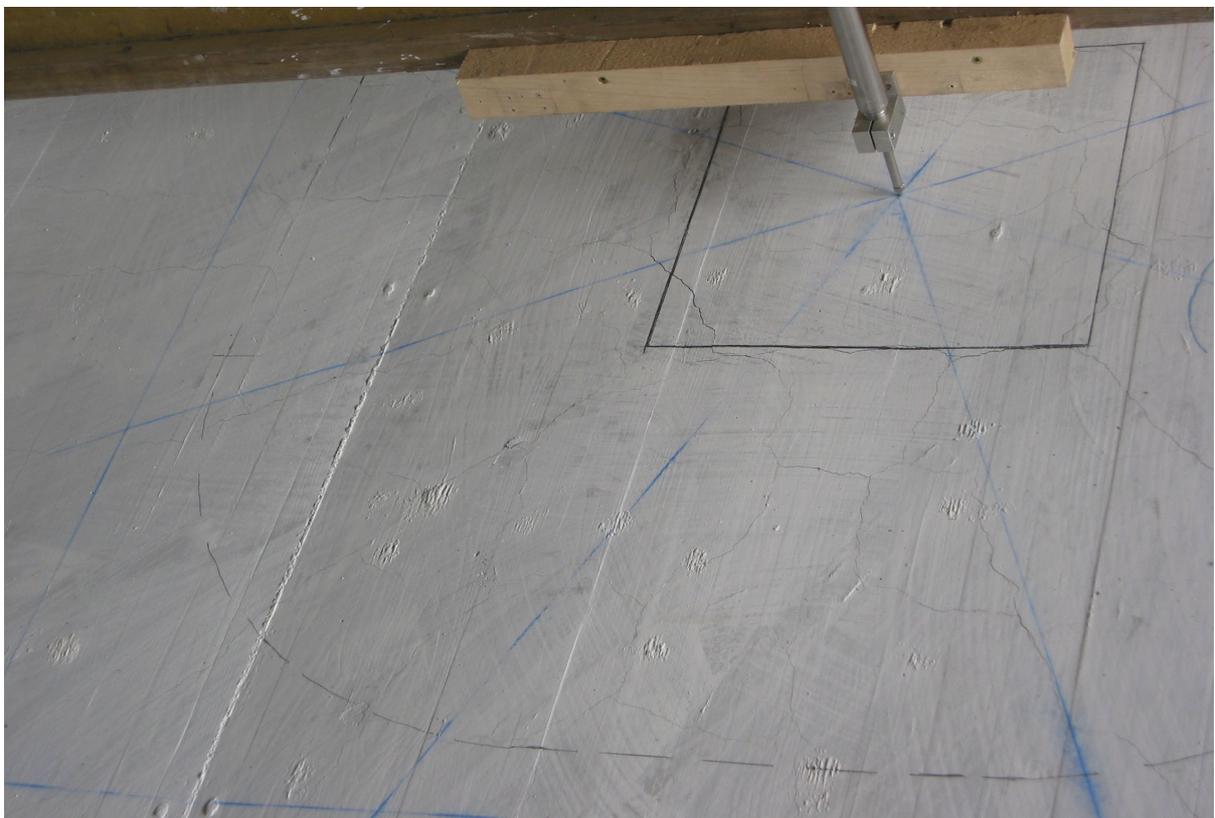
**Bild 5.64:** Rissbild der nördlichen Hälfte des kritischen Rundschnitts

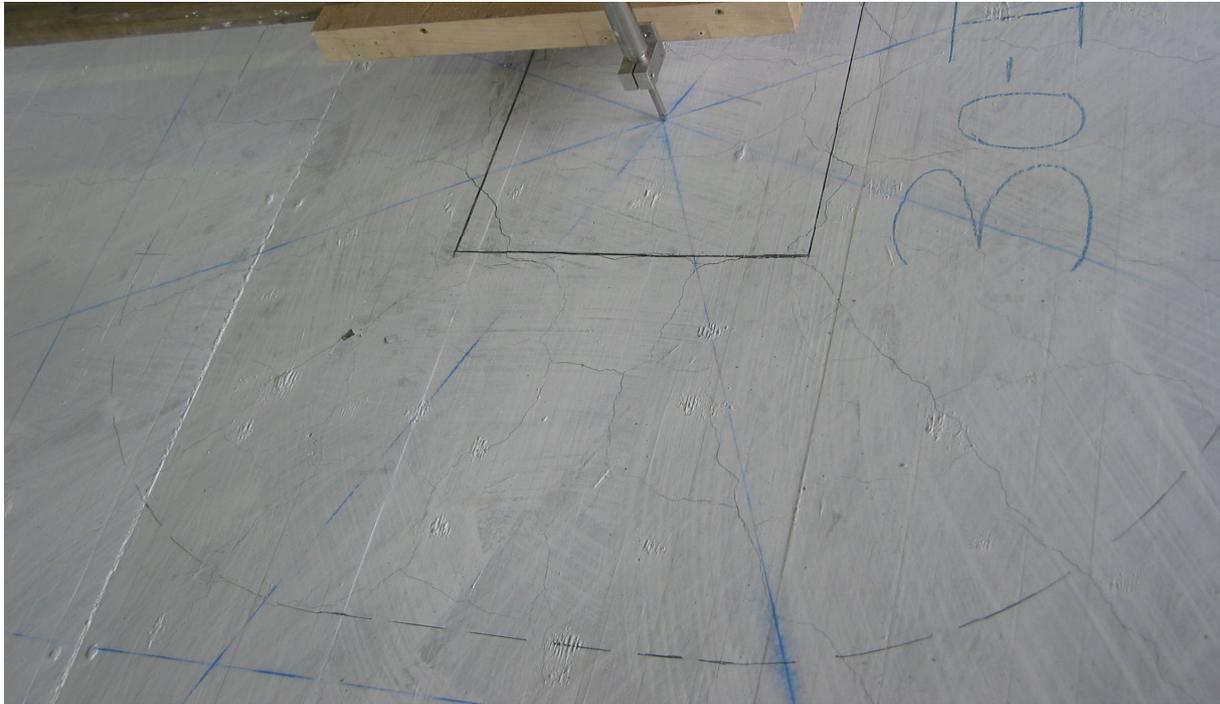
**Bild 5.65:** Rissbild im nördlichen Bereich des Stützenstumpfs bei 1.389 kN

Für die nächste Laststufe wurde die Presse auf eine Kraft von 1.389 kN gefahren. Dieses Lastniveau stellte 98 % des Bemessungswertes nach den allgemeinen bauaufsichtlichen Zulassungen für Doppelkopfanker dar. In Bezug auf die rechnerische Bruchkraft von 2.054 kN lag man bei 68 %. Die gemessene maximale Durchbiegung stieg auf 9,13 mm an. Im Bereich des Stützenstumpfs wurden maximale Rissweiten von 0,8 mm gemessen.

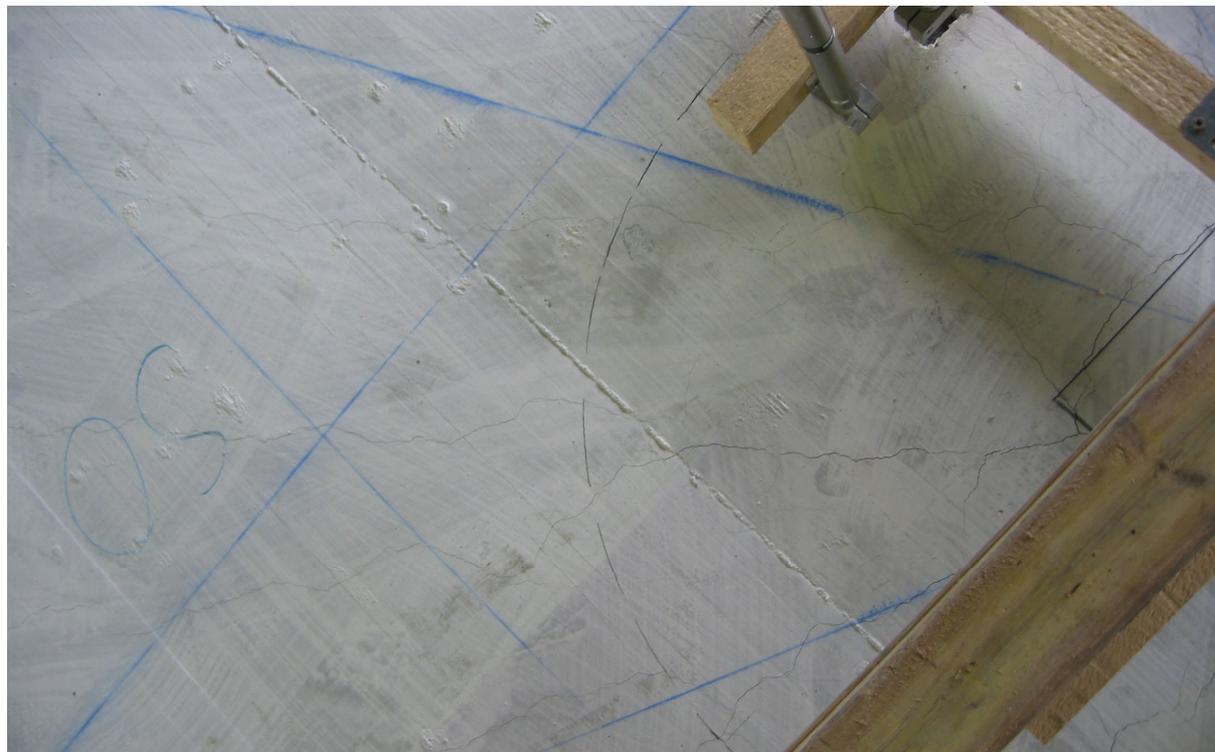
**Bild 5.66:** Risse im süd-östlichen Stützenstumpfbereich

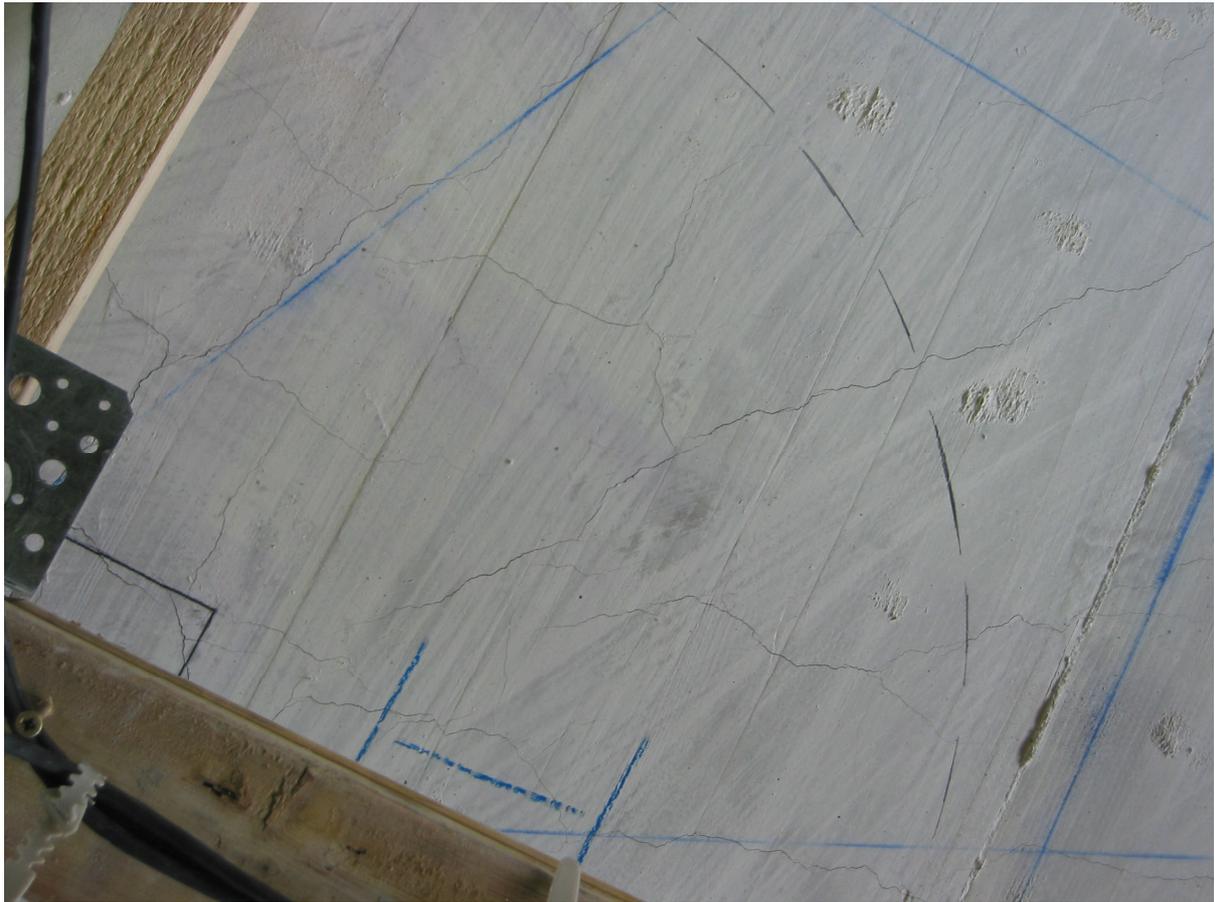
*Bild 5.67:* Risse im süd-westlichen Sektor bei 1.389 kN

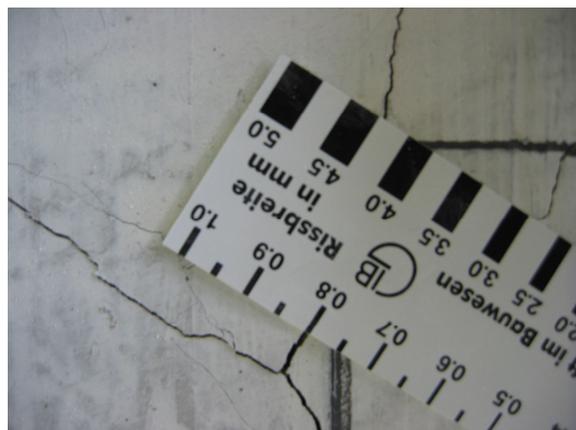
*Bild 5.68:* Gemessene Rissweiten im Bereich des Stützenstumpfs

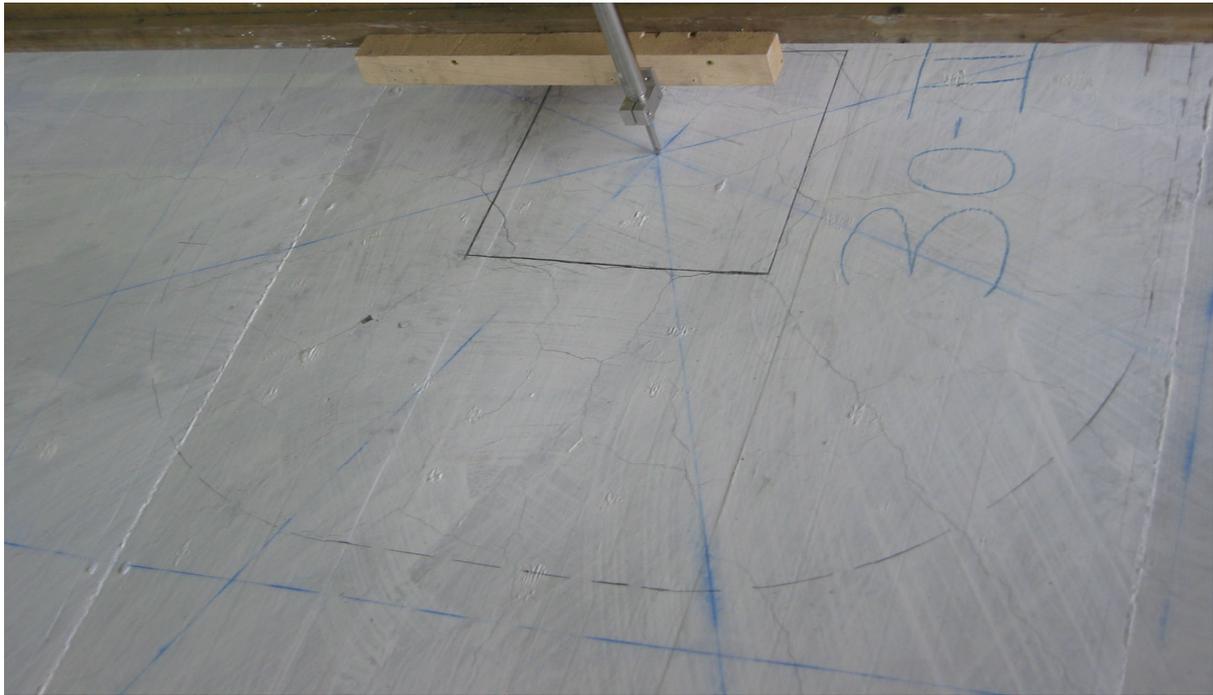
**Bild 5.69:** Risse im nördlichen Bereich des Stützenstumpfs bei 1.488 kN

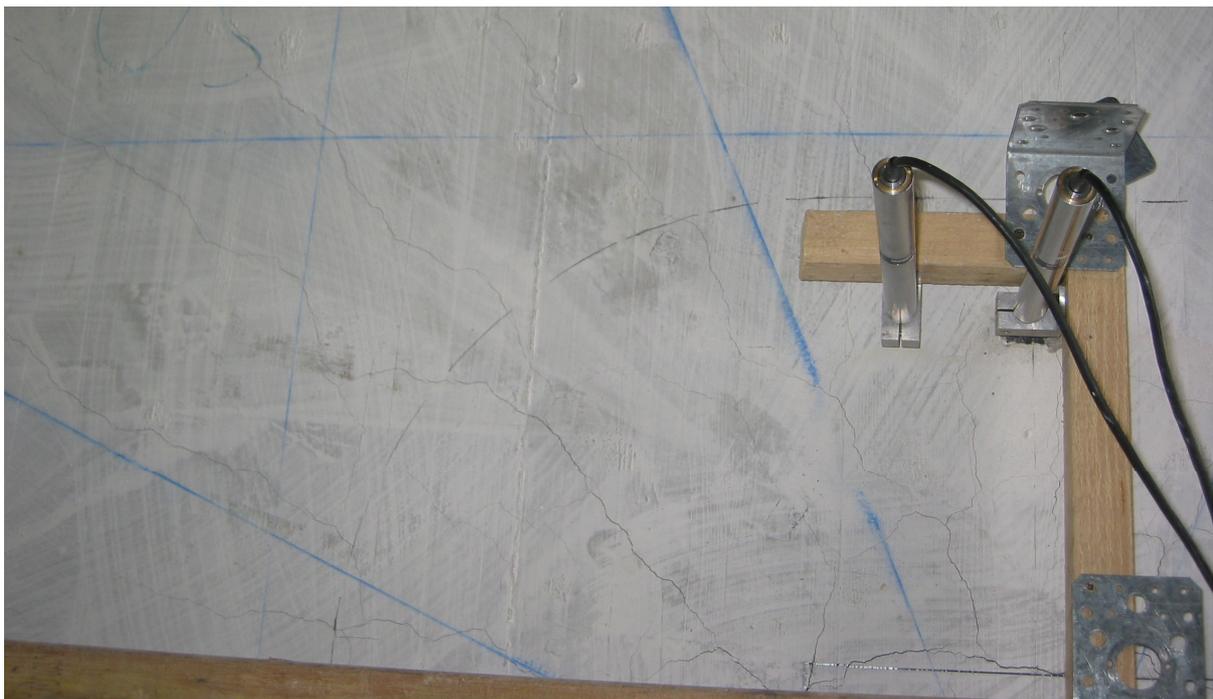
*Bild 5.72:* Risse im Süd-Ost-Sektor um den Stützenstumpf

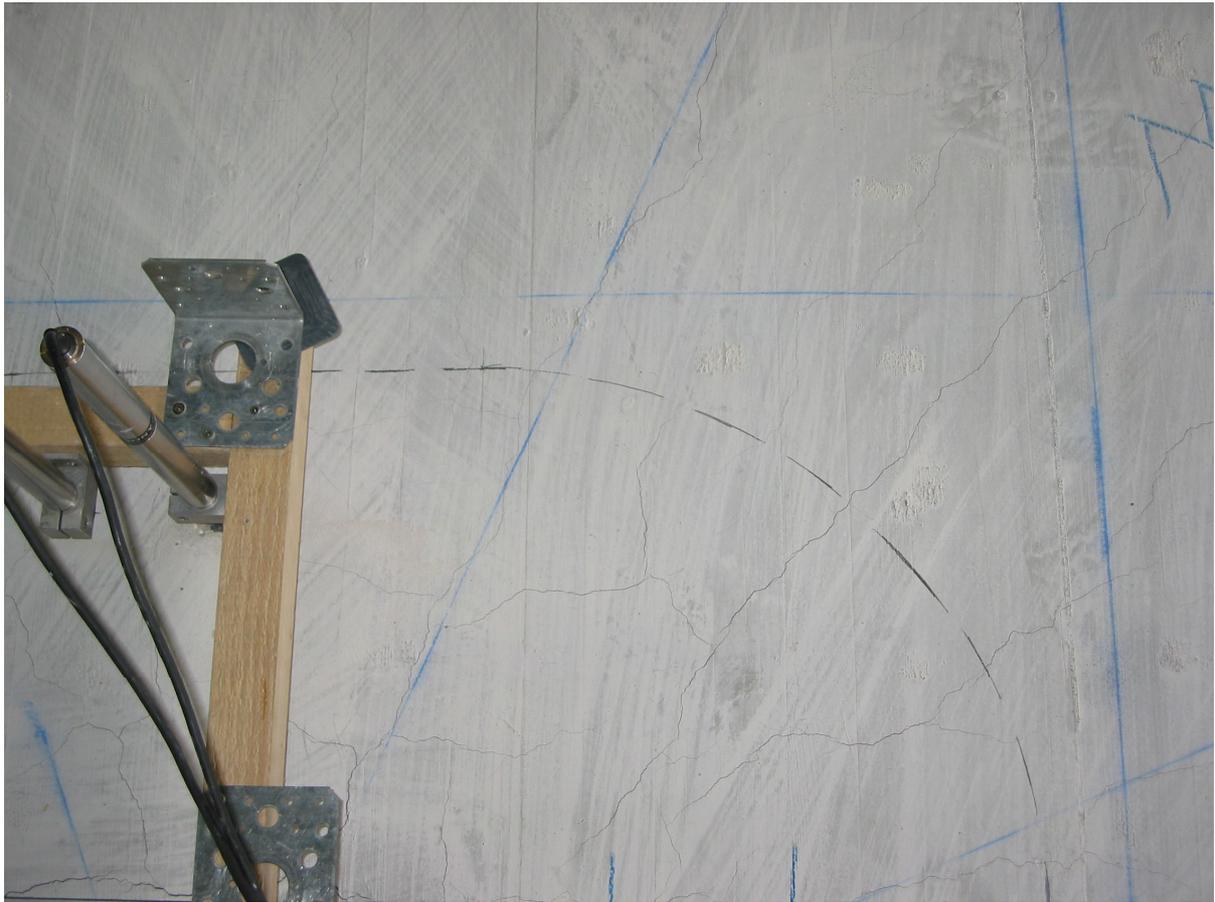
**Bild 5.73:** Risse im süd-westlichen Sektor um den Stützenstumpf bei 1.590 kN

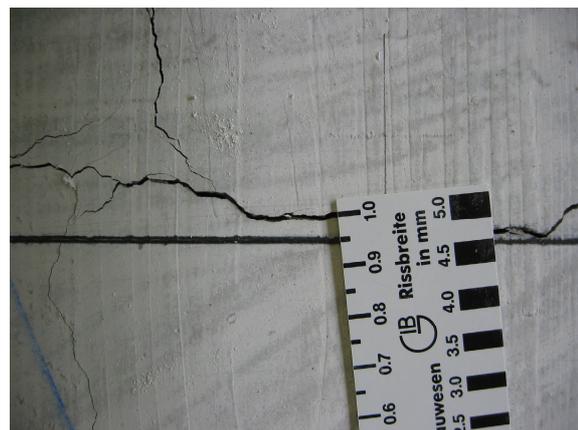
**Bild 5.74:** Gemessene Rissweiten im Bereich des Stützenstumpfs

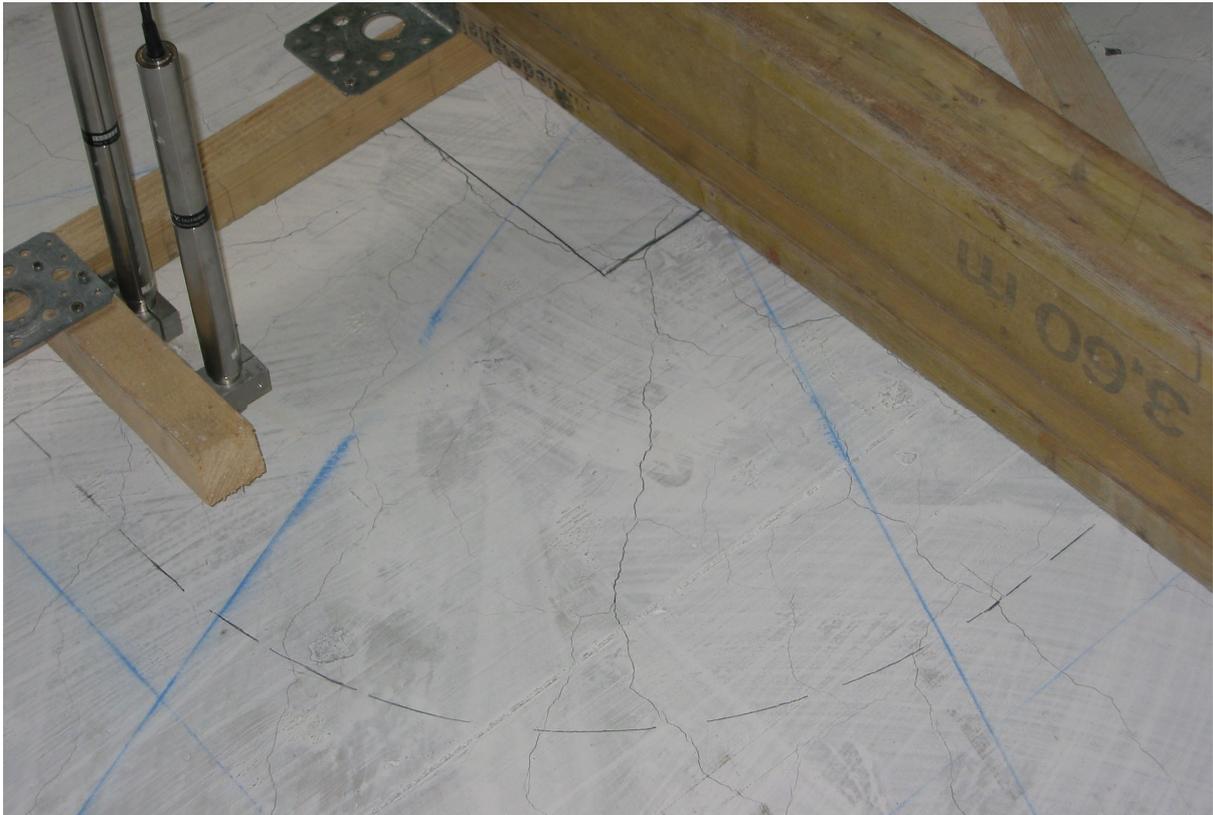
**Bild 5.76:** Kritischer Rundschnitt im Süd-Ost-Sektor bei 1.673 kN

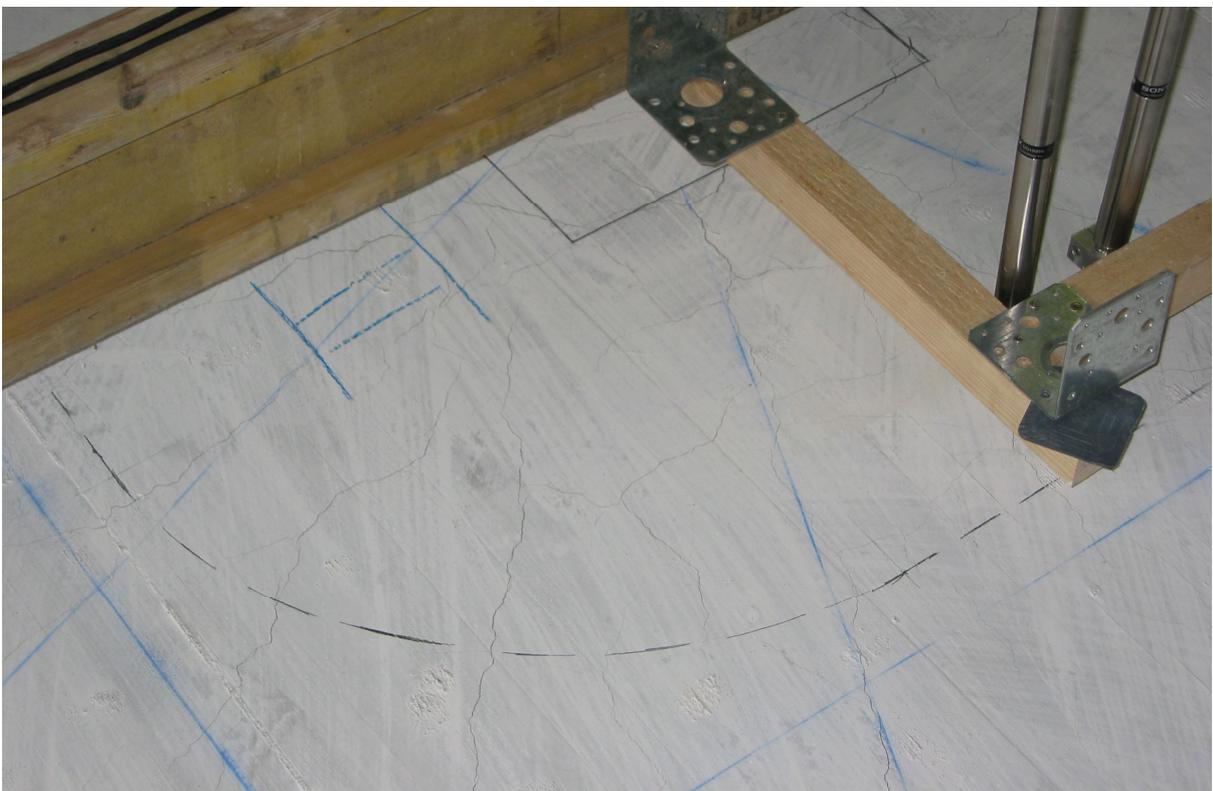
**Bild 5.77:** Rissbild im Süd-West-Sektor bei der 17. Laststufe

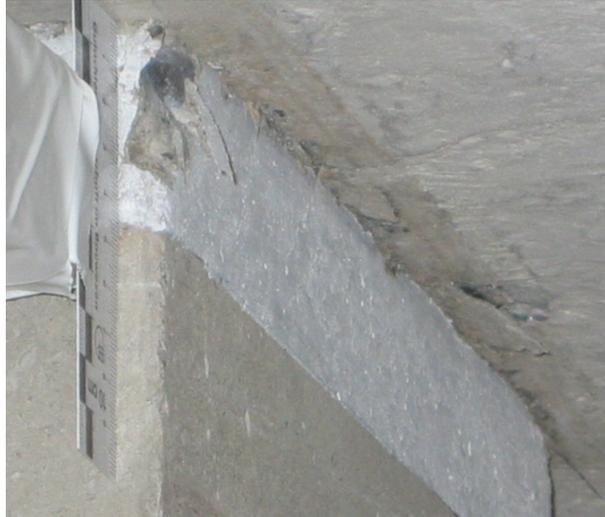
Bei dieser Laststufe, die etwa 20 Minuten dauerte, brachen bereits kleine Stücke der Zementschlämme im Bereich der Stütze an der Untersicht der Platte weg. Es deutete somit alles darauf hin, dass die Platte bald versagen würde. Ein Eindringen der Stütze in die Platte war jedoch am Lineal noch nicht ersichtlich.

**Bild 5.80:** Abplatzungen beim Stützenstumpf an der Plattenunterseite

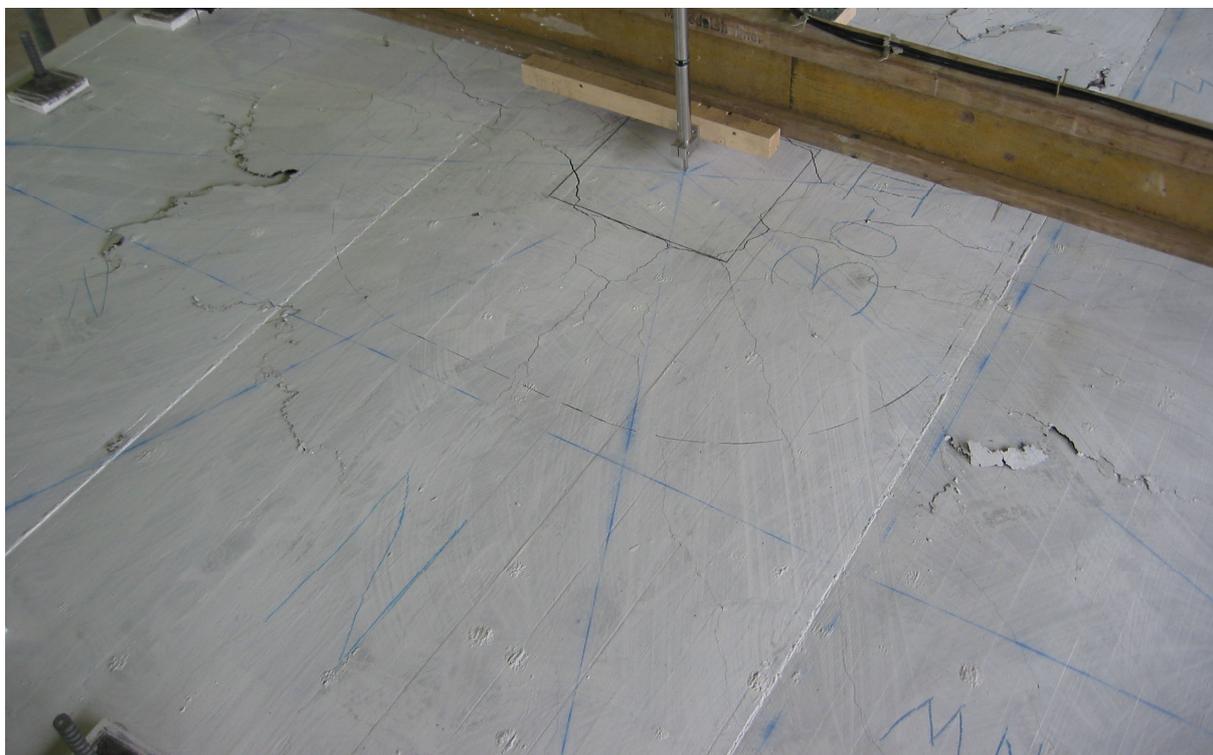
Beim nächsten Anfahren der Presse konnte noch eine Maximalkraft von 1.815,9 kN erreicht werden, bevor sich die Stütze in die Platte eindrückte und an der Plattenoberseite große Betonschollen heraus gedrückt wurden. Die rechnerische Bruchkraft von 2.054 kN konnte nur zu etwa 88 % erreicht werden.

**Bild 5.81:** Nördliche Plattenhälfte nach dem Versagen

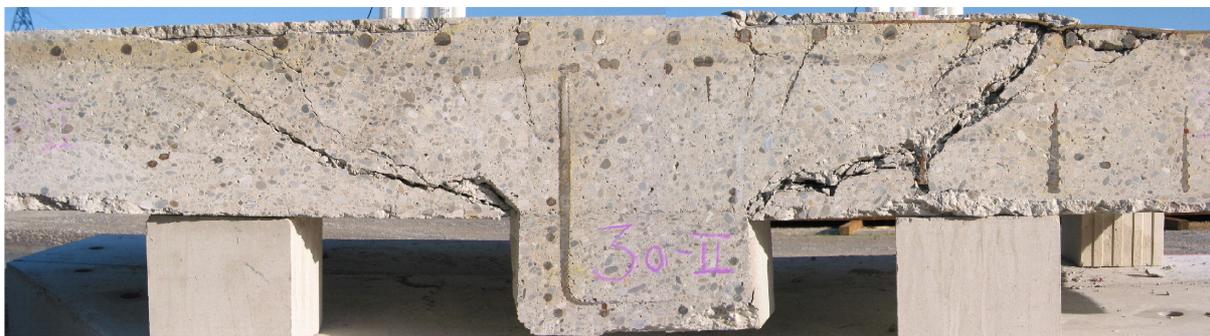
**Bild 5.86:** Schnittfläche der Versuchsplatte 30-II

Das nachfolgende Bild zeigt die Schnittfläche der Versuchsplatte 30-II.

Nachdem im *Bild 5.86* die Lage der HFV-Anker und der Biegebewehrung nicht eindeutig ersichtlich ist, wurden im nächsten Bild die Lage der 20 mm starken Bewehrungsstäbe und der HFV-Anker eingezeichnet.

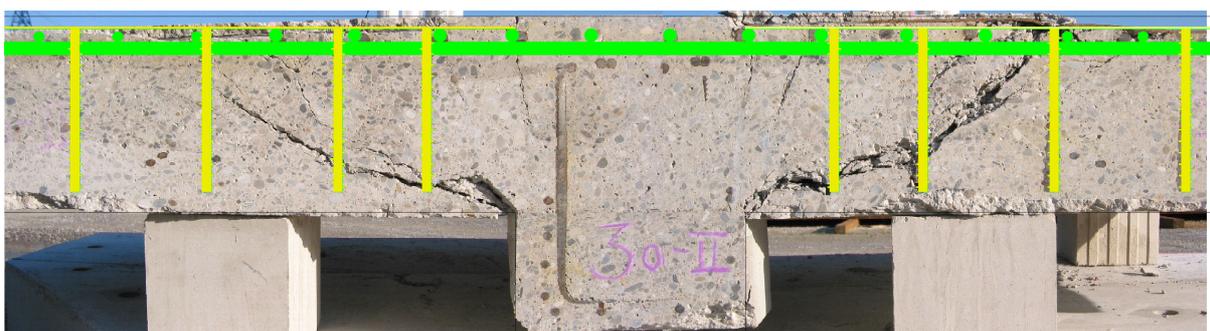
**Bild 5.87:** Schnittfläche mit eingezeichneter Biegebewehrung und HFV-Ankern

Im *Bild 5.87* ist das Versagen der Betondruckzone am Stützenrand deutlich erkennbar. Die Rissneigung gleicht anfänglich dem eines Durchstanzversagens unter der Neigung von 1 : 2. Der Riss wird jedoch von den HFV-Ankern umgelenkt, so dass dieser erst weiter zum Plattenrand über den kompletten Querschnitt verlaufen konnte.

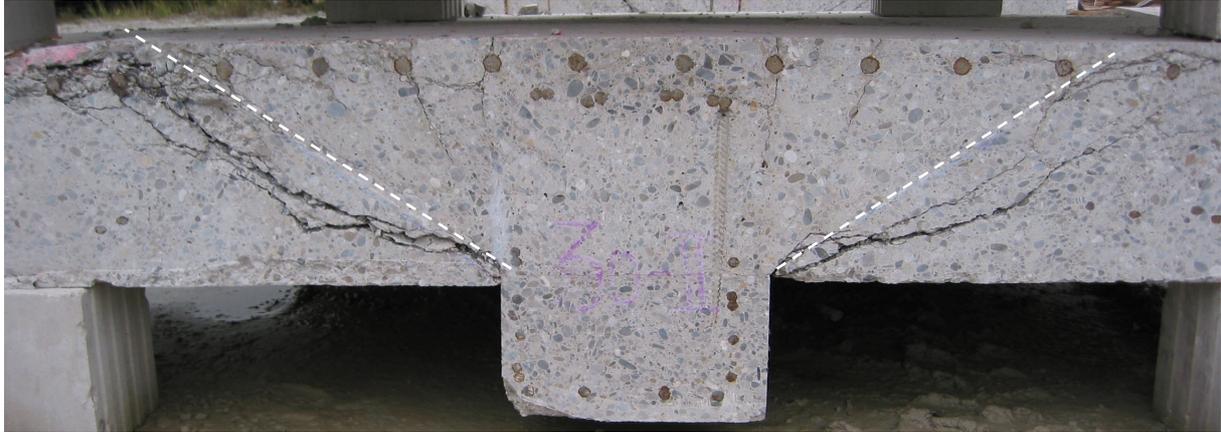
*Bild 5.88:* Aufgezeichnete 1 zu 2 Linie an der Schnittfläche der Platte 30-II

Detaillierte Untersuchungen über das Versagen sind im Hauptbericht aufgeführt. An Hand der Schnittflächen konnten weitere Erkenntnisse, wie maximale Risstiefe und Rissabstände im Bereich des Stützenstumpfs, zur Versagensherleitung gewonnen werden. Die maximale Risstiefe wurde mit 25,2 cm und die Rissabstände mit 10,0 und 12,5 cm gemessen.

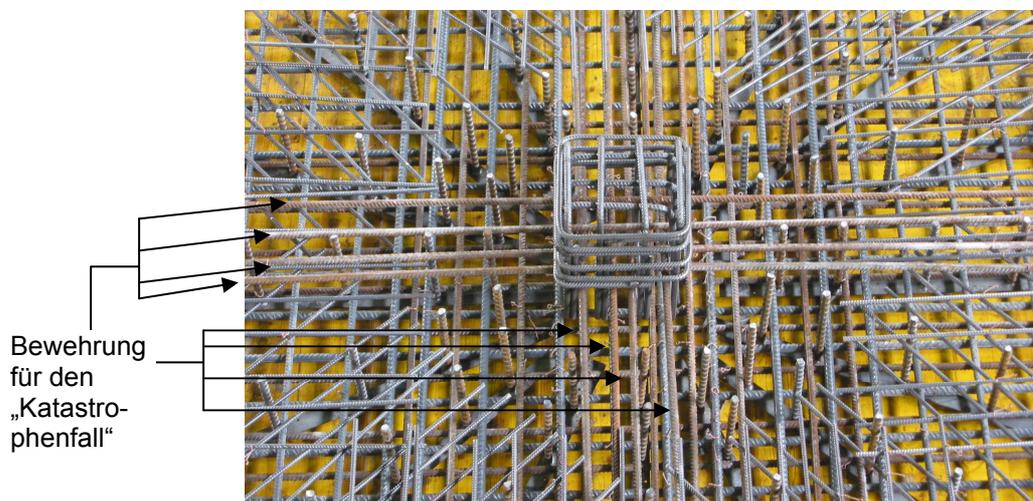
**Bild 5.95:** Bewehrung für den „Katastrophenfall“

berechnet werden. Mit der Bemessungslast auf Durchstanzen von 1.310 kN ergab sich eine Bewehrungsmenge von 2,62 cm<sup>2</sup>. Mit je vier Stäben Durchmesser 16 mm (8,04 cm<sup>2</sup>) lag man somit auf der sicheren Seite

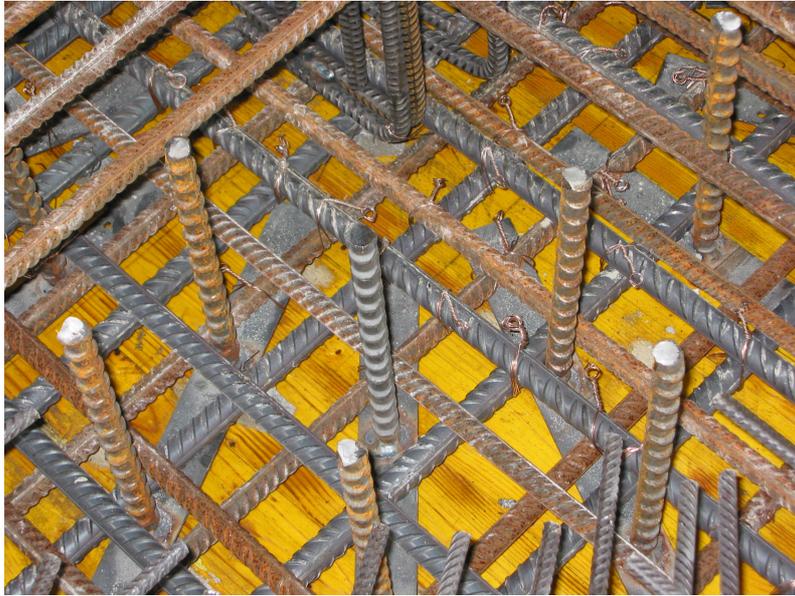
*Bild 5.96:* Engmaschig verlegte Biegebewehrung mit HFV-Ankern

Nachdem die Biegebewehrung, die Randeinfassung und auch die Bewehrung für den Stützenstumpf verlegt war, wurden die PVC-Rohre ausgerichtet und an der Schalung fixiert. Die Platte wurde am Dienstag, den 24. August 2004 betoniert. Nachdem der Beton erhärtet war, wurden die Rohre herausgezogen und die Oberfläche geglättet. Im Anschluss daran wurde die Schalung für den Stützenstumpf auf die Platte gelegt, ausgerichtet und ausbetoniert.

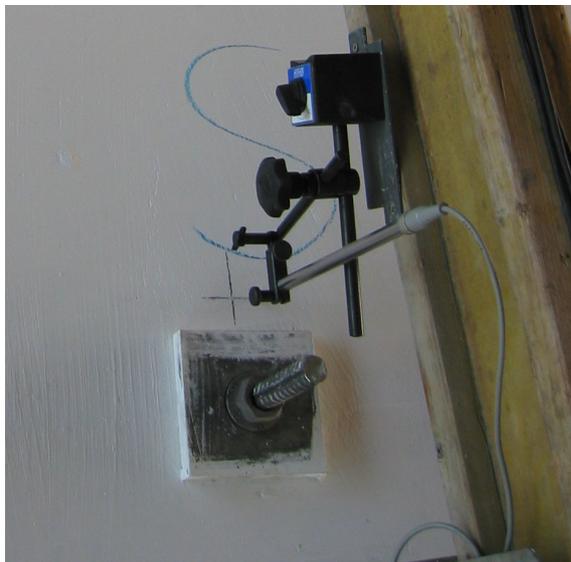
**Bild 5.99:** Wegaufnehmer „Oben außen Süd“

Die Presse wurde zunächst auf 100 kN gefahren, so dass die Platte von der Holzkonstruktion abgehoben wurde und die Unterlegplatten entfernt werden konnten. Weiterhin wurden die Muttern der Stahlplatten an der Unterseite der Versuchsplatte gelockert und die Stahlplatten etwa 10 cm abgelassen. Beim Hochfahren der Presse richtete sich die Versuchsplatte selbst nochmals nach, indem sie sich drehte. Dies konnte an den angebrachten Wegaufnehmern deutlich erkannt werden. Das angezeichnete Kreuz stellte die Lage des Wegaufnehmers dar, an das er in seiner Position ausgerichtet wurde. Nachdem sich der Wegaufnehmer „Oben HFV“ noch auf dem Stab befand, wurde die Belastung nicht abgebrochen, sondern fortgesetzt.

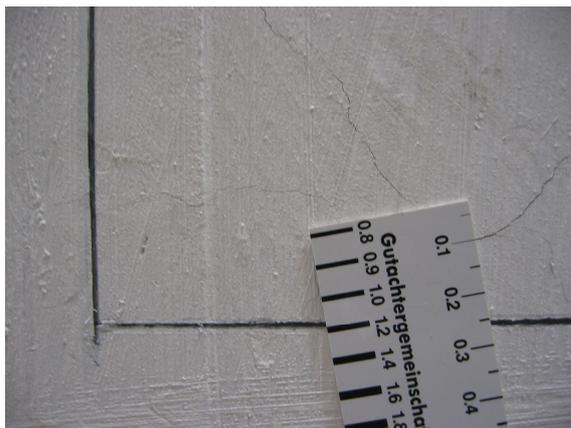
**Bild 5.100:** Gemessene Rissweiten bei 689 kN

Auf durchschnittlich 689 kN wurde die Pressenkraft bei der nächsten Laststufe gefahren. Die Kraft entsprach in etwa dem Bemessungswert der maximalen Querkrafttragfähigkeit ohne Durchstanzbewehrung. Die maximale Durchbiegung stieg um 0,64 mm auf 2,43 mm an. In Bezug auf die Gebrauchslast lag man bei 71 %. Im Bereich des Stützenstumpfs wurden maximale Rissweiten von 0,1 mm gemessen.

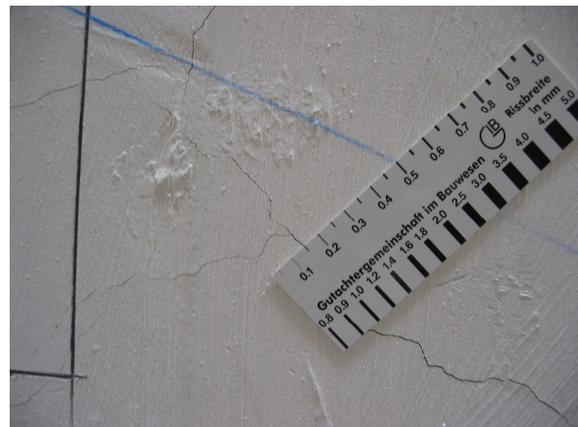
**Bild 5.101:** Gemessene Rissweiten im Bereich des Stützenstumpfs bei 994 kN

Für die neunte Laststufe wurde die Pressenkraft auf durchschnittlich 994 kN erhöht. Dies entsprach in etwa 97 % der Bemessungsquerkraft, die mit dem Einbau von Bügeln erreicht werden kann. Die maximale Durchbiegung der Platte erhöhte sich um 0,66 mm, so dass die Gesamtdurchbiegung bei 4,28 mm lag. An der Plattenoberseite waren in ein paar Sektoren neue Risse erkennbar. Im Norden, Nord-Osten und Osten kam je ein Riss hinzu, so dass überall zwei Risse pro Sektor vorhanden waren. Das gleiche galt auch für die Sektoren Süd und Süd-West. Die maximalen Rissweiten im Bereich des Stützenstumpfs wurden mit 0,15 mm gemessen.

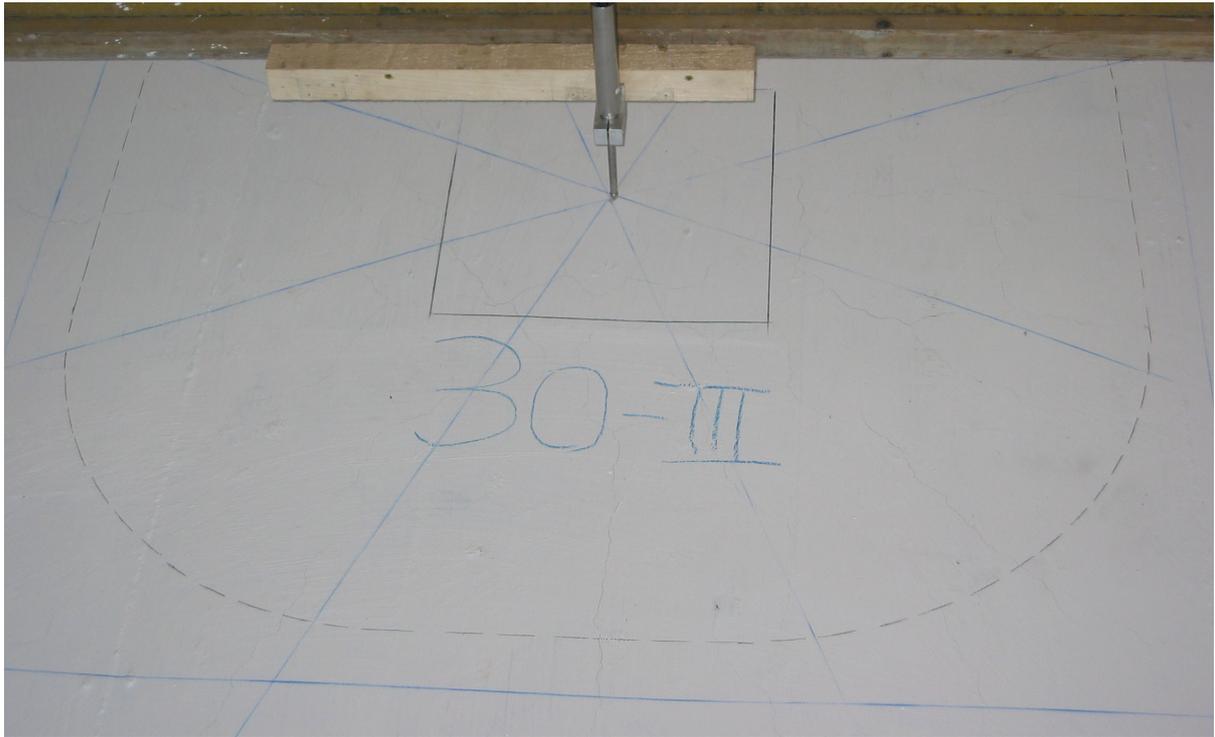
*Bild 5.102:* Rissbild der westlichen Hälfte des Stützenstumpfs bei 1.094 kN

Mit der nächsten Laststufe wurde die Pressenkraft erneut um 100 kN gesteigert. Über die Dauer der Laststufe wurde eine durchschnittliche Belastung von 1.094 kN auf die Platte ausgeübt. Die maximale Durchbiegung der Platte stieg um 0,7 mm auf 4,98 mm an. An der Plattenoberfläche waren in jedem Sektor 2 bis 3 Radialrisse vorhanden. Im Westen und Osten waren die Risse noch nicht so weit offen. In den Hauptrichtungen Nord, Ost, Süd und West waren die ersten Tangentialrisse entstanden.
