ANLAGE 1 ZUM FORSCHUNGSBERICHT  
„BEWEHRUNG MIT HOCHFESTEM  
VERBUND“

DURCHSTANZVERSUCHE MIT  
HFV-ANKERN

von Prof. Dr.-Ing. Richard Rojek  
und Dipl.-Ing. (FH) Tobias Keller

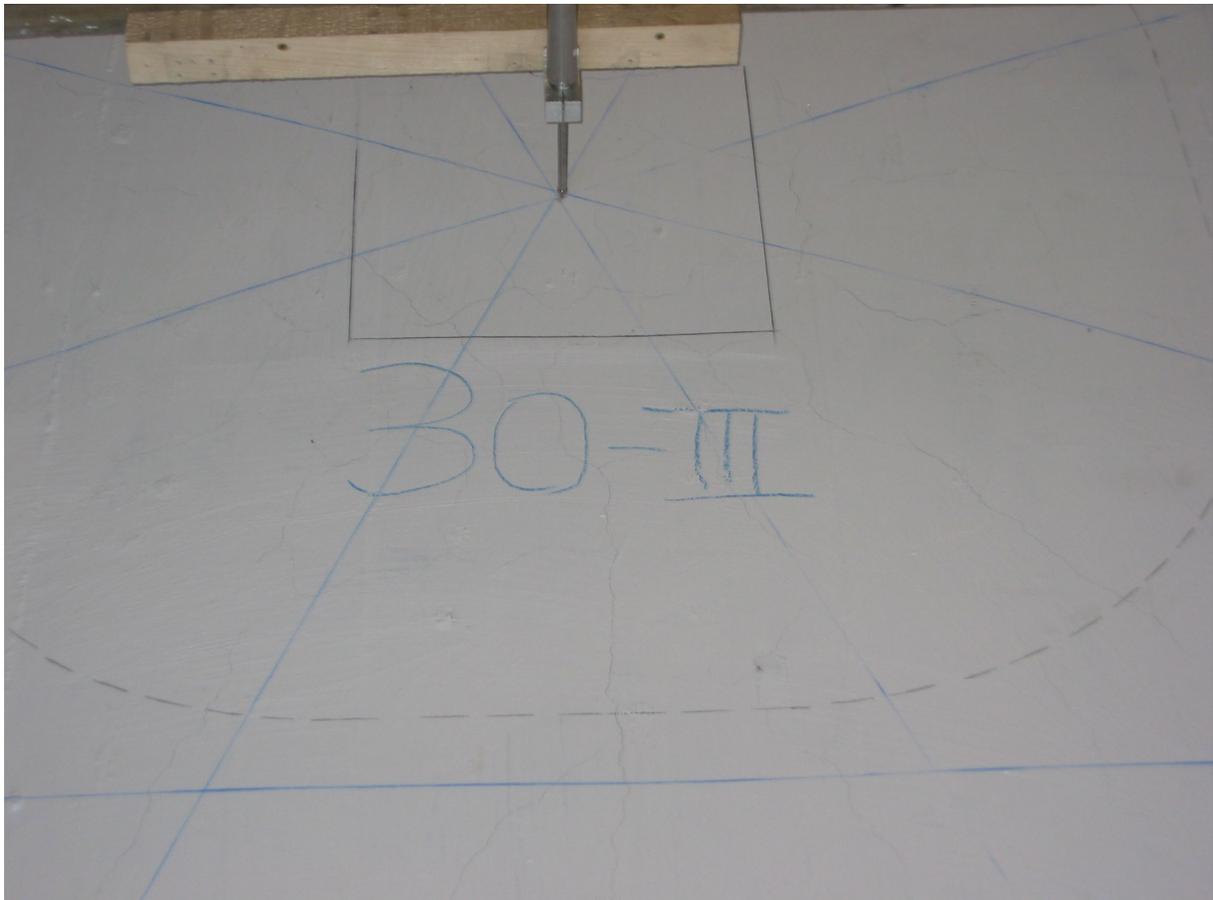
**Bild 5.106:** Rissbild der westlichen Plattenhälfte bei der Last von 1.299 kN

Nachdem die Wegaufnehmer nach einer viertel Stunde keine Veränderungen mehr anzeigten, wurde die Pressenkraft erneut um etwa 100 kN erhöht. Das Lastniveau von 1.299 kN entsprach in etwa dem Bemessungswert der Querkrafttragfähigkeit nach den allgemeinen bauaufsichtlichen Zulassungen für Doppelkopfanke. Weiterhin wurde der Bemessungswert der Querkrafttragfähigkeit längs des äußeren Rundschnitts, außerhalb des durchstanzbewehrten Bereichs  $V_{Rd,ct,a}$  zu 9 % überschritten. Die maximale Durchbiegung stieg auf 6,47 mm an; der Zuwachs von 0,73 mm entsprach in etwa dem der vorherigen Laststufen. In Bezug auf die Radialrisse waren in jedem Sektor drei Risse vorhanden, die bis zur Plattenaußenkante verliefen. Außer im Süd-Westen und Nord-Westen; hier war bereits jeweils ein vierter zu erkennen. Im Norden entstand ein weiterer Tangentialriss, so wie im Nord-Osten, der einen Abstand von 28 cm von der Stützenvorderkante hatte. Im Süd-Osten war es ebenfalls einer mit einem Abstand von 37 cm. Im Süden waren es mittlerweile 2 Tangentialrisse mit Abständen von 24 und 37 cm von der Stützenvorderkante. Im Westen waren ebenso zwei Tangentialrisse mit den Abständen von 23 cm und 35 cm erkennbar. Im Nord-West-Sektor war nur ein Tangentialriss mit dem Abstand von 11 cm von der Stützenvorderkante erkennbar.

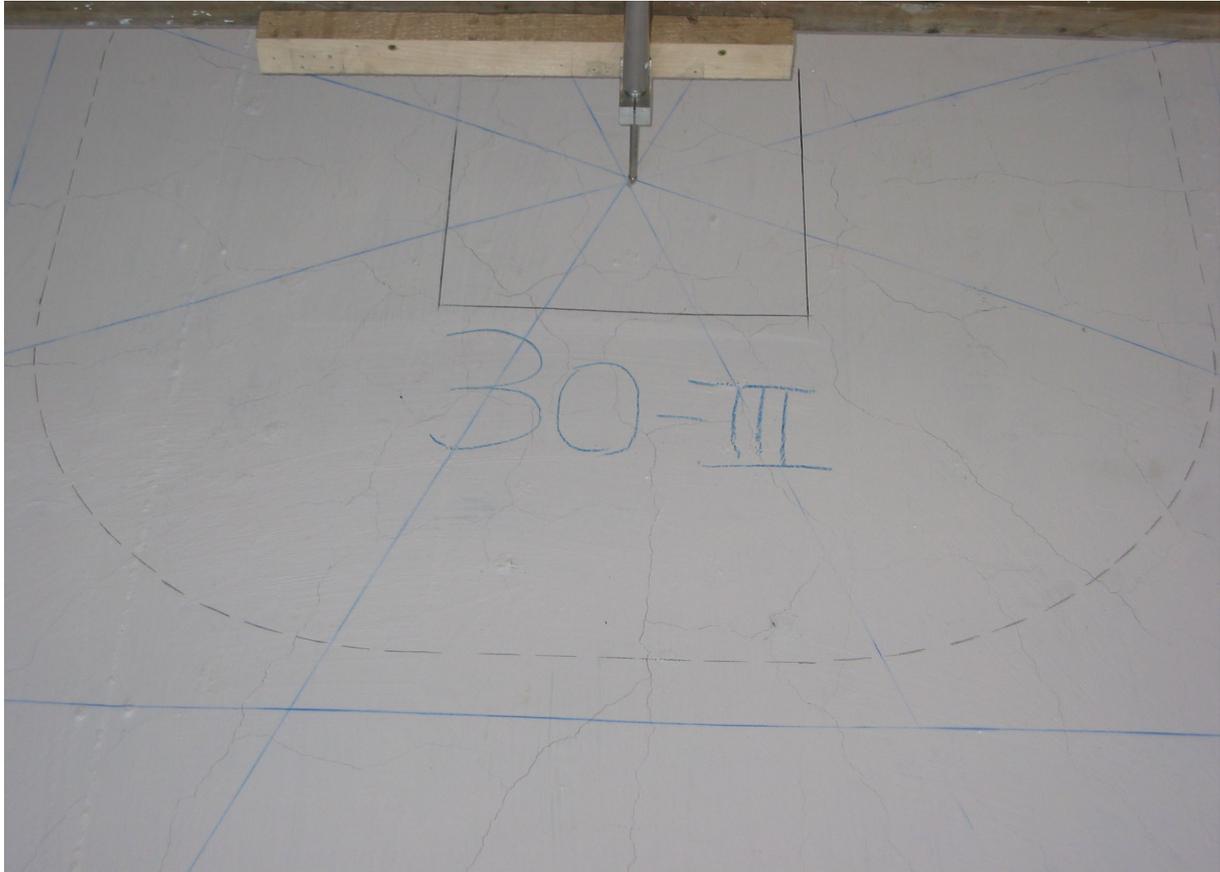
**Bild 5.107:** Westliche Plattenhälfte bei einer Last von 1.395 kN

Mit der nächsten Laststufe und der damit verbundenen Laststeigerung auf 1.395 kN überschritt man die Bemessungsquerkraft nach den allgemeinen bauaufsichtlichen Zulassungen für Doppelkopfanker um 7 %. Die maximale Durchbiegung der Versuchsplatte stieg auf 7,42 mm und lag somit über dem Zuwachs der vorherigen Laststufen. Am Lineal an der Plattenunterseite war noch kein Eindringen des Stützenstumpfs in die Platte erkennbar. Innerhalb des kritischen Rundschnitts war eine netzartige Verteilung der Risse erkennbar.

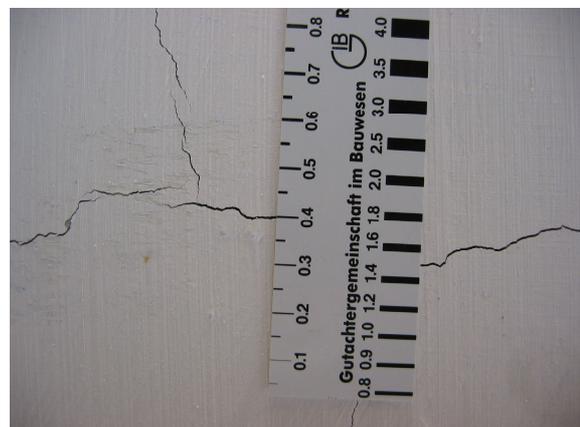
**Bild 5.108:** Gemessene Rissweiten im Bereich des Stützenstumpfs bei 1.395 kN

Die maximalen Rissweiten im Bereich des Stützenstumpfs lagen an der Plattenoberseite zwischen 0,25 mm und 0,4 mm.

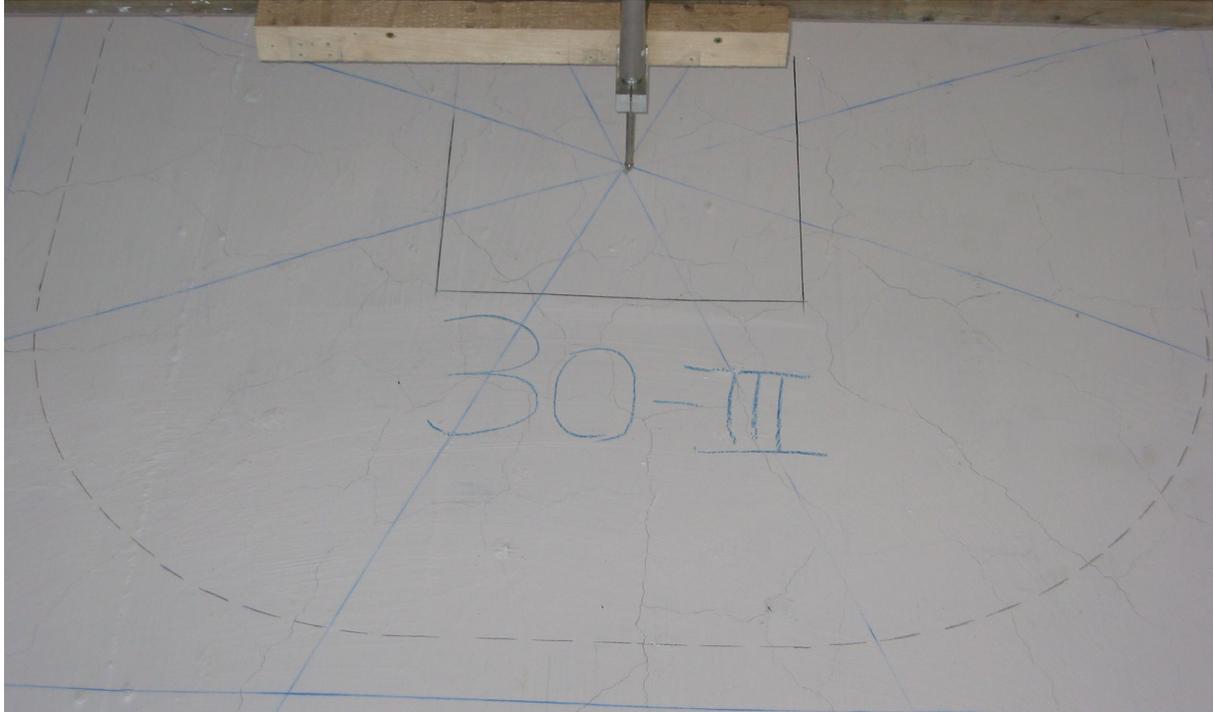
*Bild 5.109:* Westliche Plattenhälfte im Bereich des Stützenstumpfs bei 1.497 kN

Für die 14. Laststufe wurde die Pressenkraft auf 1.497 kN erhöht. Die maximale Durchbiegung stieg auf Grund der Laststeigerung von 102 kN auf 8,05 mm an. In den einzelnen Sektoren waren je vier Radialrisse vorhanden, von denen die meisten bis zur Plattenaußenkante verliefen.

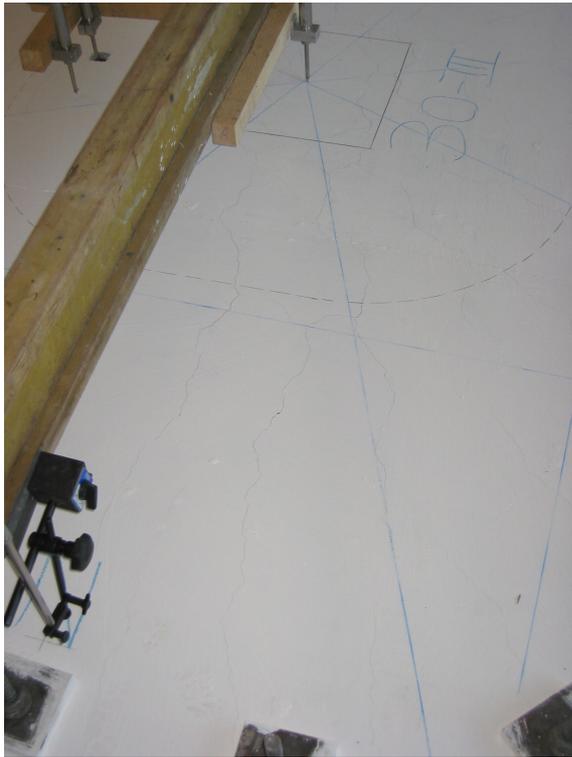
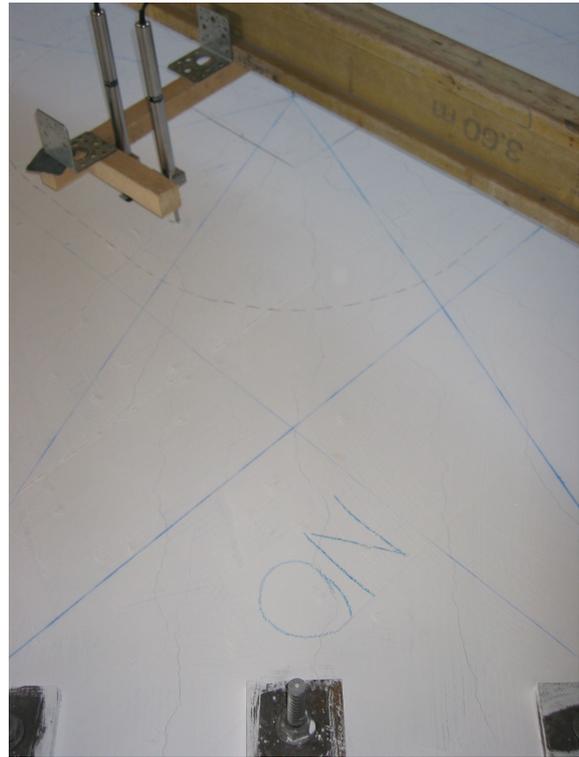
**Bild 5.111:** Risse im Nord- und Ost-Sektor bei 1.591 kN

Mit der nächsten Laststeigerung von etwa 100 kN erreichte man 1.591 kN. Bei dieser Laststufe lag man 22 % über dem Bemessungswert, der sich nach den allgemeinen bauaufsichtlichen Zulassungen für Doppelkopfanker ergab. In Bezug auf die rechnerische Bruchkraft lag man bei knapp 82 %. Die maximale Durchbiegung der Platte stieg auf 9,02 mm an. Der Zuwachs von 1 mm lag weit höher als bei den vorherigen Laststufen. Vereinzelt entstanden neue Risse, die zwischen zwei bereits bestehenden eine Verbindung herstellten. Hauptsächlich vergrößerten sich jedoch die Rissweiten. Die maximale Weite lag bei 0,5 mm im Stützenstumpfbereich.

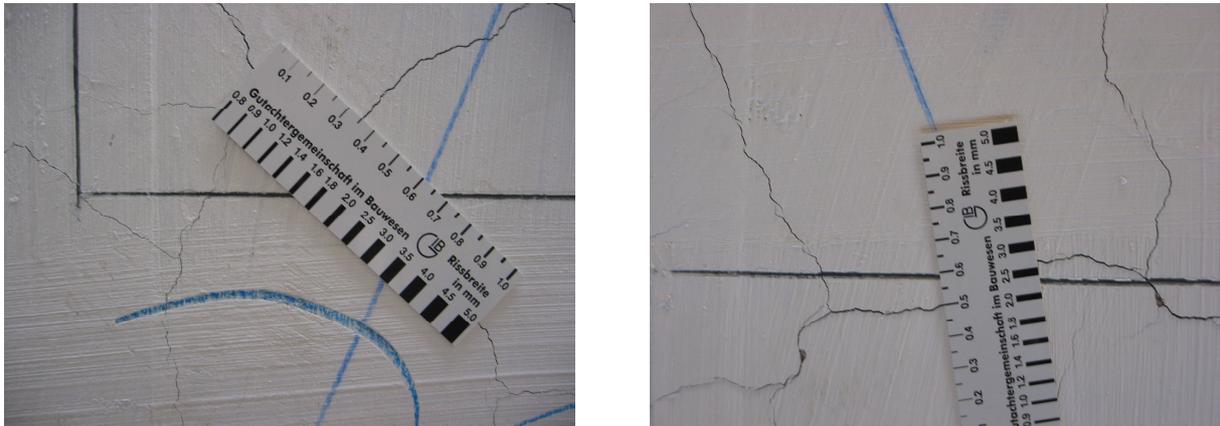
**Bild 5.116:** Gemessene Rissweiten bei einer Last von 1.591 kN im Stützenstumpfbereich

Die gemessenen Rissweiten im Stützenstumpfbereich sind in den beiden nächsten Bildern dargestellt.

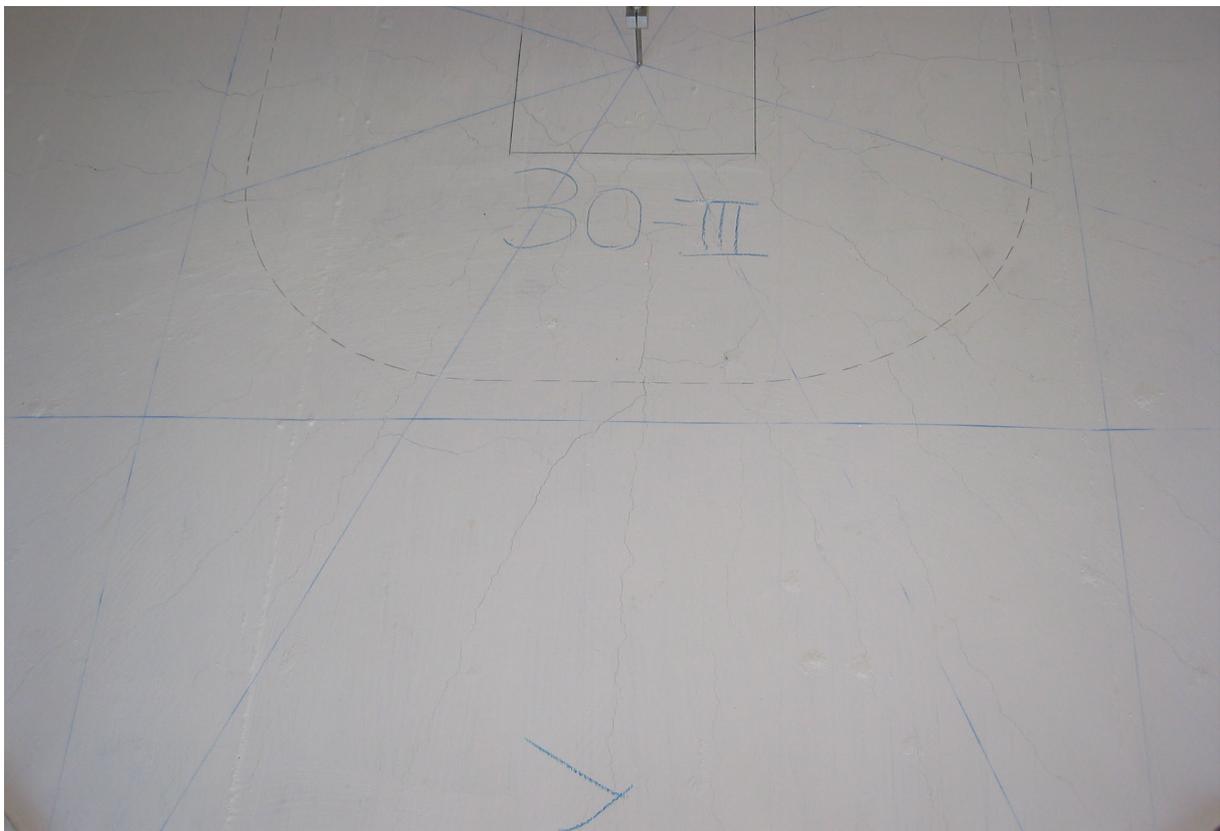
**Bild 5.117:** Rissbild der westlichen Plattenhälfte bei 1.702 kN

Als die Wegaufnehmer nach etwa 17 Minuten keine Änderung der Wege mehr anzeigten, wurde die Presse auf eine Kraft von 1.702 kN gefahren. Die Durchbiegung stieg erneut um etwa 1 mm auf 10,09 mm an. Der Zuwachs war zwar nicht mehr so groß wie bei der letzten Laststeigerung, lag aber noch höher als bei den vorherigen. Die Rissbildung war fast abgeschlossen. Es wurden nur noch vereinzelt ein paar Risse länger. Das nächste Bild zeigt den Rissverlauf im Bereich der Stütze.

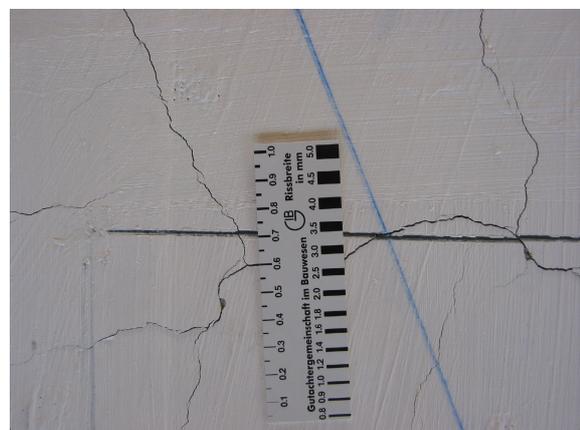
**Bild 5.119:** Gemessene Rissweiten im Bereich des Stützenstumpfs bei 1.776 kN

Nach etwa 11 Minuten zeigten die Messgeber keine Änderung der Wege mehr an, so dass die Presse auf eine Kraft von 1.776 kN gefahren werden konnte. Mit dieser Laststufe erreichte man 91 % der rechnerischen Bruchkraft. Für die 30 cm starken Platten war dies das erste Mal, dass man so nahe an die rechnerische Bruchkraft heran kam. Bei der Versuchsplatte 30-I wurden 90 und bei der Platte 30-II 86 % der rechnerischen Bruchkraft erreicht. Die maximale Durchbiegung in Plattenmitte stieg auf 11,06 mm an. Der Zuwachs von fast einem Millimeter entsprach etwa dem aus den beiden letzten Laststufen. Es wurden im Stützenbereich maximale Rissweiten von 0,6 mm gemessen. Die Risse verliefen gleichmäßig und es waren bereits ein paar terrassenförmige Abhebungen von etwa 0,5 mm Dicke an der Plattenoberfläche erkennbar.

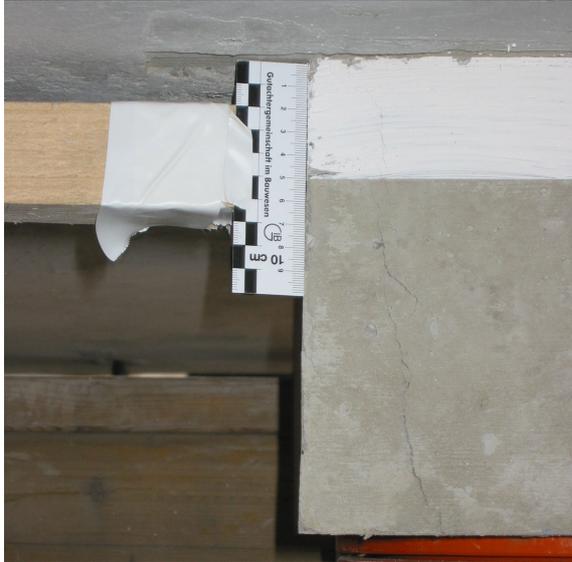
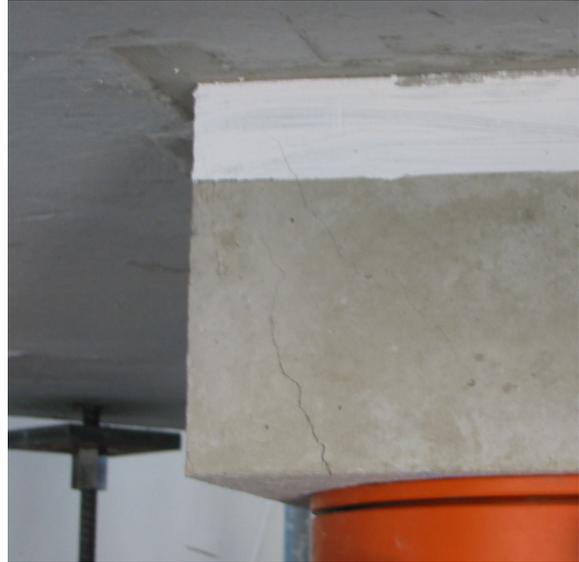
**Bild 5.120:** Krafteinleitungsrisse am Stützenstumpf bei einer Last von 1.887 kN

Die Wegaufnehmer kamen auch bei dieser Laststufe nochmals zum Stillstand, so dass die Kraft erneut um etwa 100 kN gesteigert werden konnte. Mit einer durchschnittlichen Kraft von 1.887 kN wurde die 18. Laststufe gefahren. Die maximale Durchbiegung stieg erneut um über einen Millimeter an, so dass die gesamte Durchbiegung bei 12,18 mm lag. Bei der Betrachtung des Lineals an der Plattenunterseite war noch kein Eindringen des Stützenstumpfs in die Platte erkennbar. Der Stützenstumpf an sich wies jedoch Krafteinleitungsrisse auf.

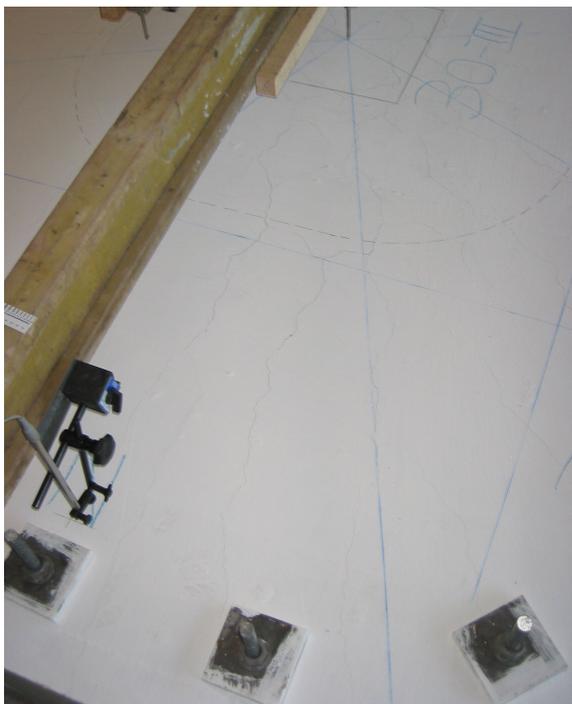
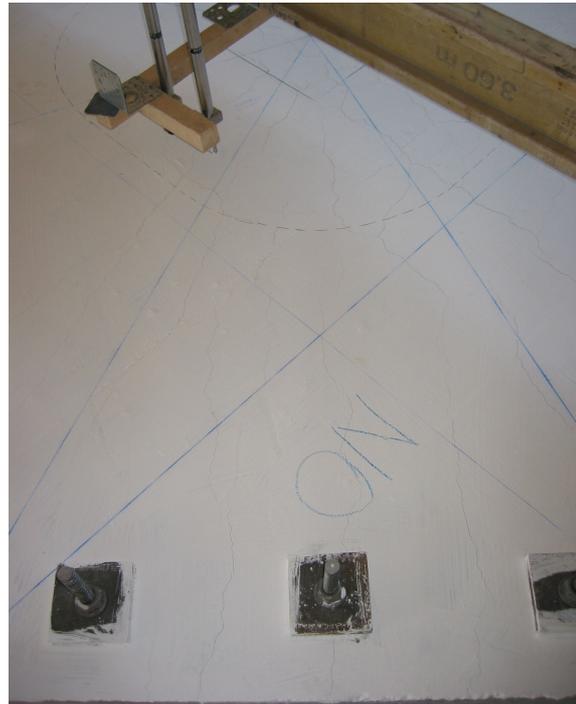
**Bild 5.121:** Risse im Nord- und Nord-Ost-Sektor bei 1.887 kN

Am Rissbild der Plattenoberseite war keine Veränderung zu erkennen. In den nächsten Bildern sind die Rissbilder der einzelnen Sektoren dargestellt.

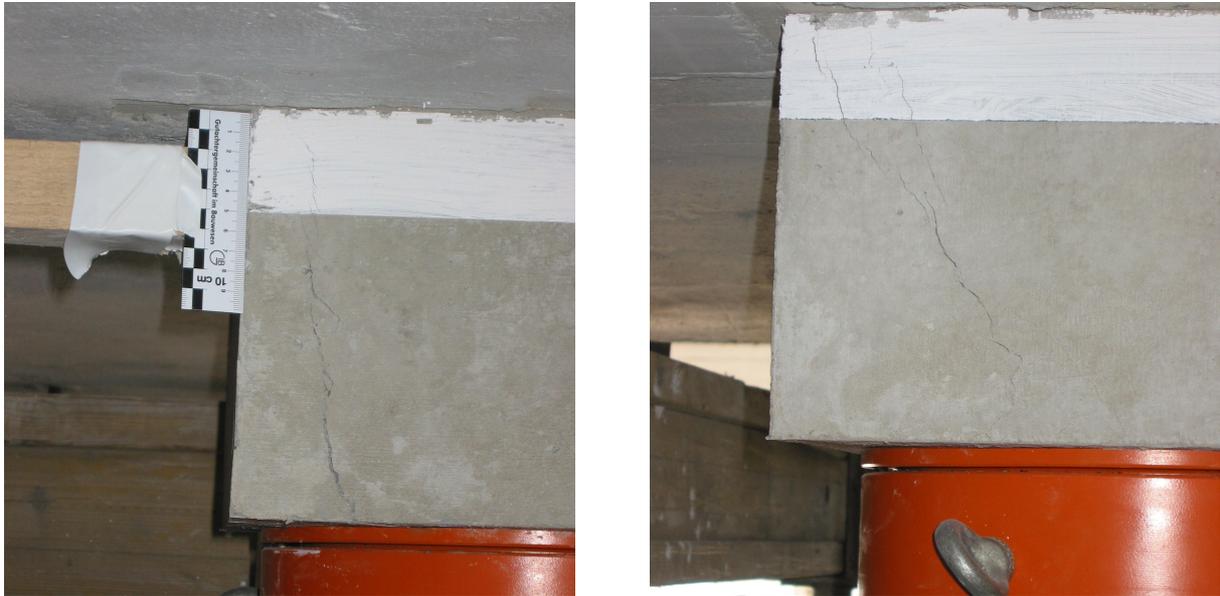
**Bild 5.126:** Krafteinleitungsrisse im Stützenstumpf bei 2.000 kN

Die 19. Laststufe bestand darin, die Pressenkraft erneut um etwa 100 kN zu steigern, so dass auf die Platte eine Kraft von etwa 2.000 kN einwirkte. Die Krafteinleitungsrisse am Stützenstumpf gingen weiter auf.

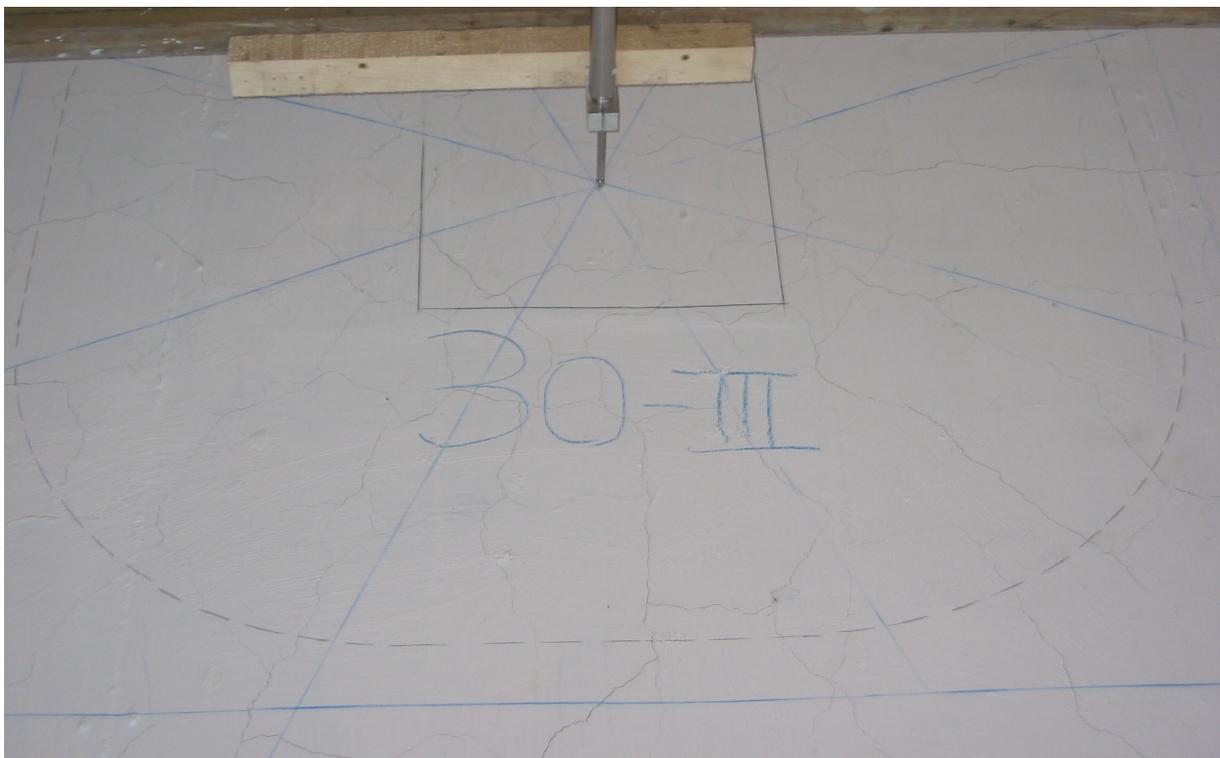
**Bild 5.127:** Rissbild der westlichen Plattenhälfte bei 2.000 kN

Ein Teil der Risse an der Plattenoberseite verzweigte sich und die meisten gingen weiter auf. Im Bereich des Stützenstumpfs konnten maximale Rissweiten von 0,65 mm und innerhalb des kritischen Rundschnitts von 0,7 mm gemessen werden.

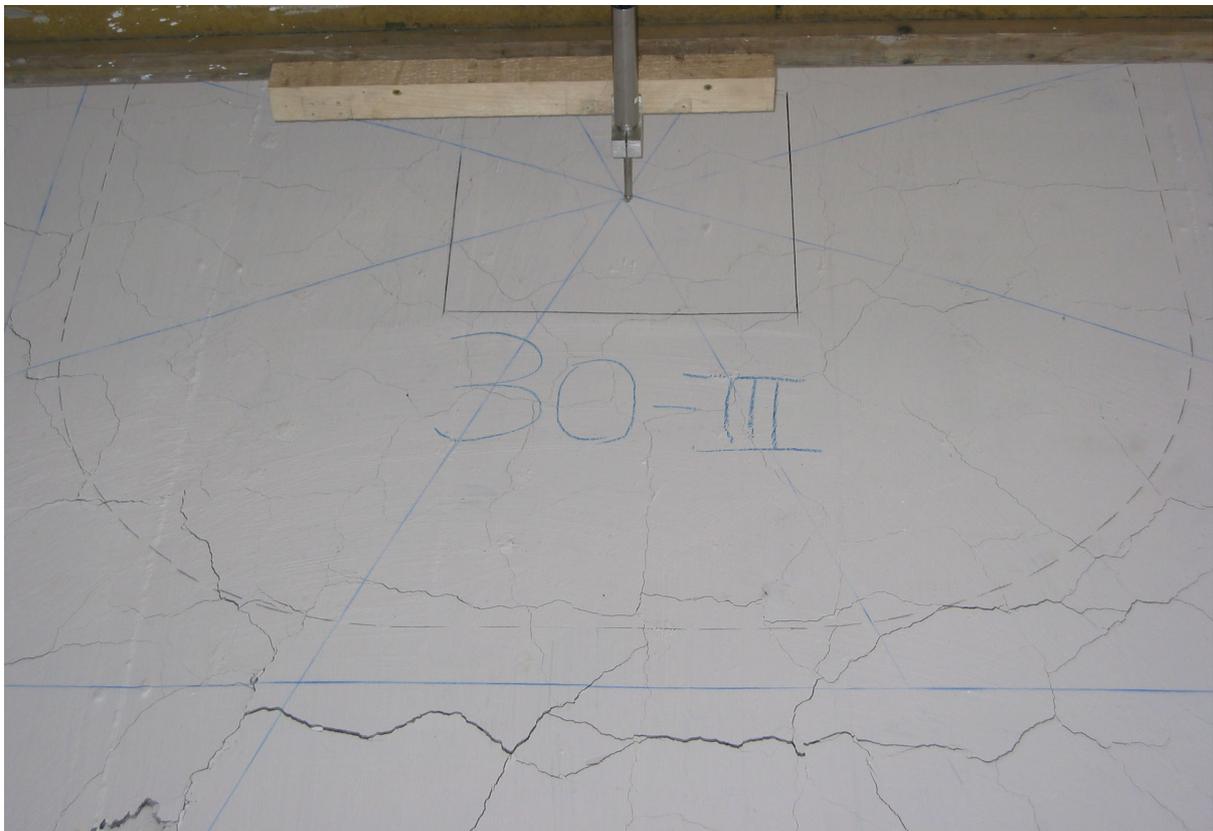
**Bild 5.129:** Westliche Plattenhälfte kurz nach dem Bruch

Nachdem die Rissweiten aufgenommen waren und man die Kraft am Rechner kontrollierte, stellte man fest, dass nur noch eine Kraft von etwa 1.800 kN auf dem Bildschirm angezeigt wurde. Aus diesem Grund fuhr man die Presse nochmals auf etwa 2.000 kN. Mit dem erneuten Anfahren drückte sich der Stützenstumpf in den Plattenquerschnitt ein und hauptsächlich in der westlichen Hälfte drückte es Betonschollen an der Oberfläche heraus. Die Maximalkraft lag bei 2.111,4 kN und somit etwa 8 % über der rechnerischen Bruchkraft von 1.951,4 kN.

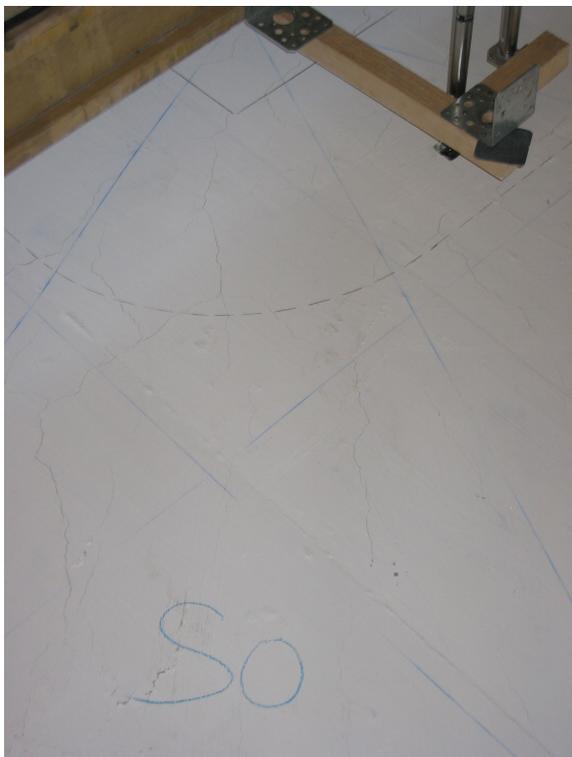
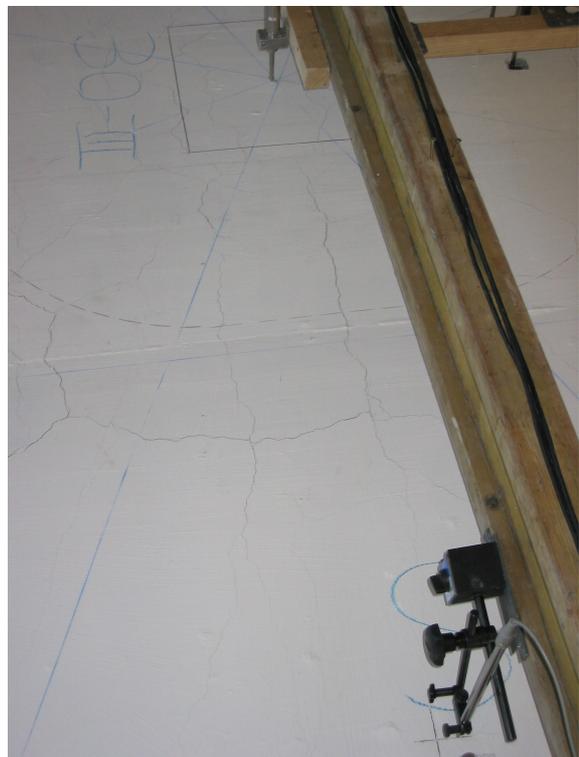
*Bild 5.131:* Süd-Ost- und Süd-Sektor nach dem Versagen

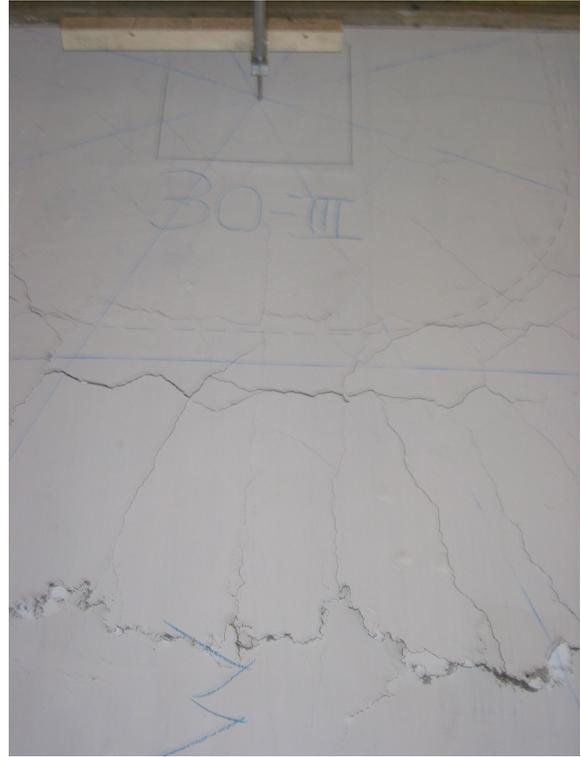
*Bild 5.132:* Süd-West- und West-Sektor kurz nach dem Versagen

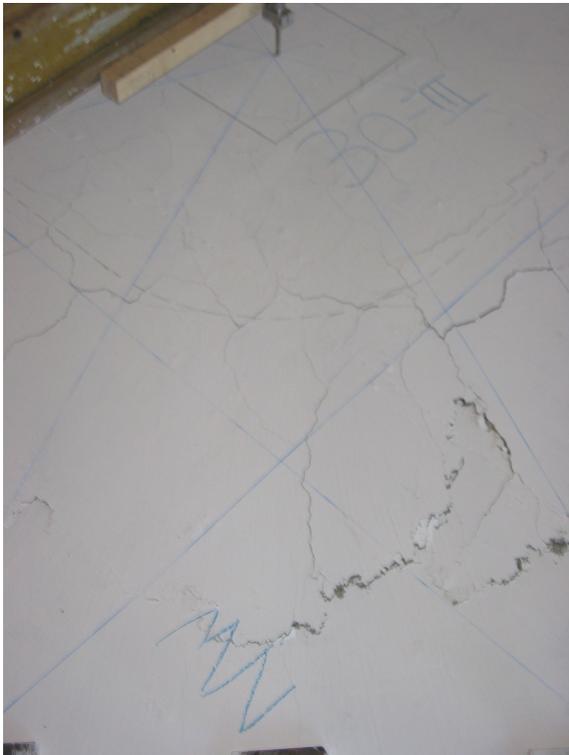
*Bild 5.133:* Nord-West-Sektor kurz nach dem Versagen

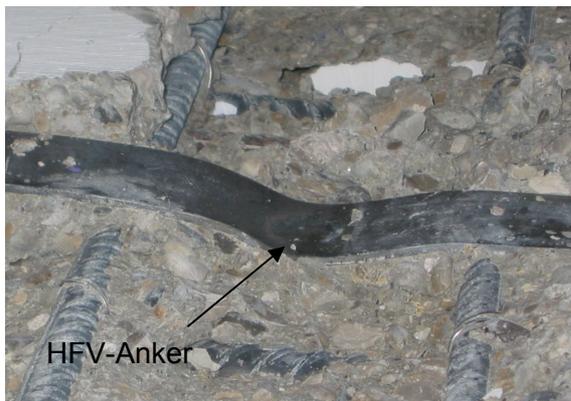
Nach dem Versagen wurden die Messgeber und deren Hilfskonstruktionen abgebaut. Im Anschluss daran wurden die losen Betonschollen in der westlichen Hälfte von der Plattenoberfläche entfernt, so dass der Flachstahl der HFV-Ankerelemente zum Vorschein kam. Wie aus den vorherigen Platten bereits bekannt war, versagte auch hier nicht der Verbund der Anker. Dies war eindeutig an den freigelegten Flachstahlleisten sichtbar (siehe *Bild 5.134*). Die Anker waren immer noch so fest verankert, dass der Flachstahl einen Höhengsprung aufwies.

**Bild 5.134:** Freigelegter Flachstahl mit HFV-Anker

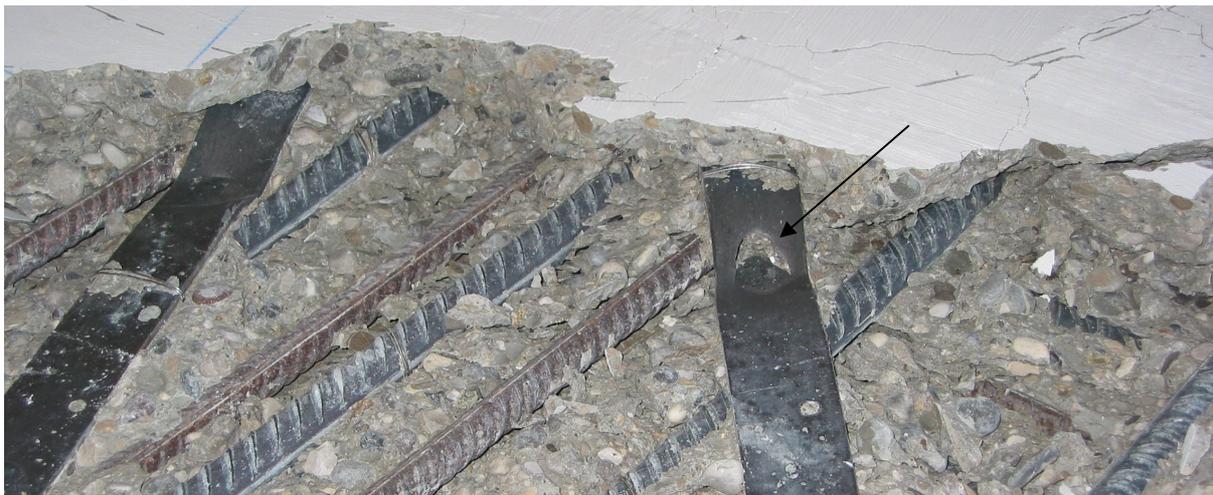
An einer Stelle war der Verbund des HFV-Ankers sogar so gut, dass die Schweißnaht zwischen Anker und Flachstahl versagte, obwohl sich beim Versagen ein Höhenunterschied ausbildete. Hier war ein Loch im Bereich des Ankers in der Flachstahlleiste erkennbar.

**Bild 5.135:** Versuchsplatte mit teilweise abgelöstem HFV-Anker

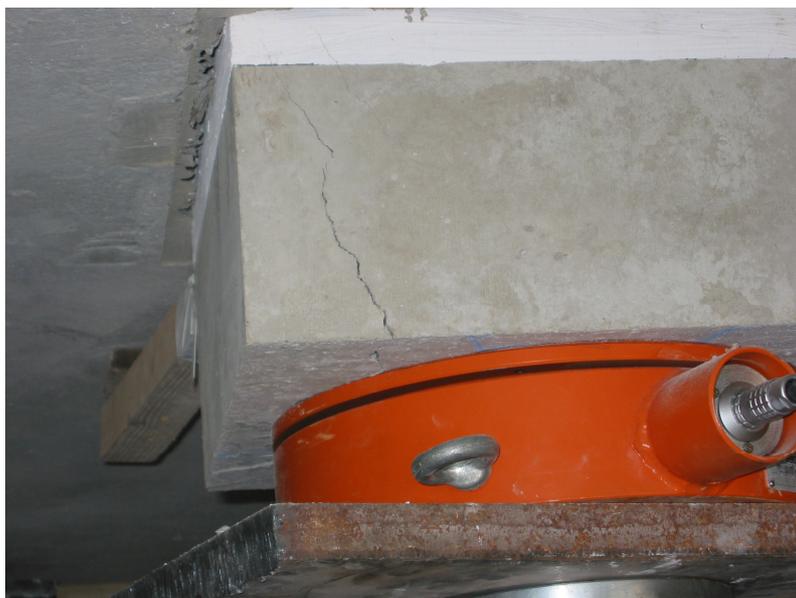
*Bild 5.137:* Stützenstumpf nach dem Versagen mit Kräfteinleitungsrissen

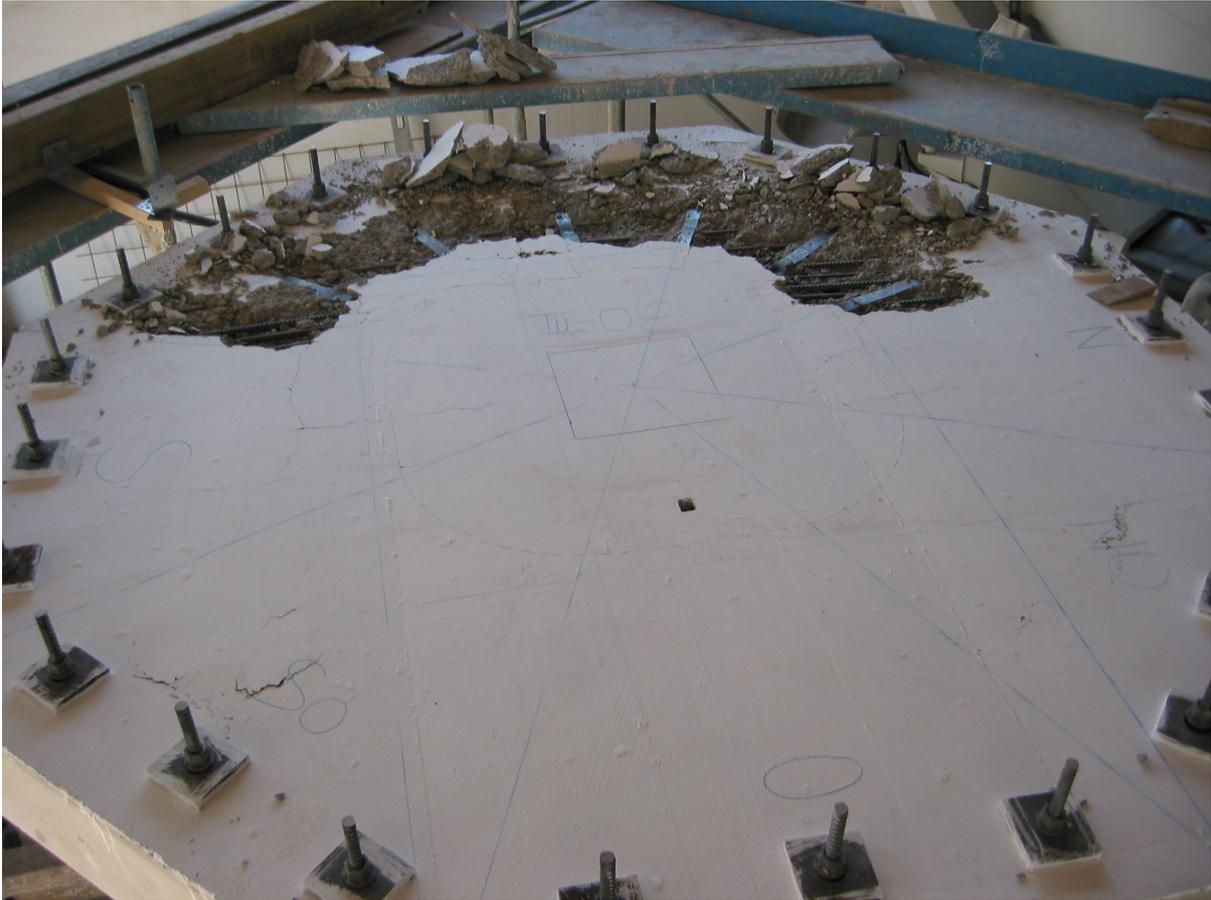
Bild 5.138: Gesamte Versuchsplatte nach dem Versagen

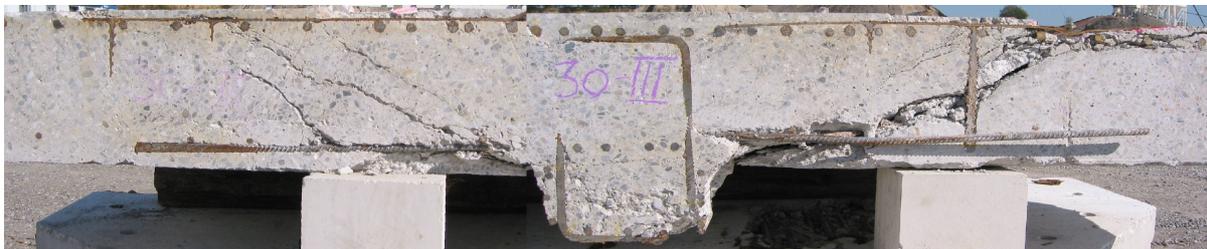
**Bild 5.140:** Schnittfläche der Versuchsplatte 30-III

Wie im Bild deutlich erkennbar ist, kann nach dem Durchschneiden nur bei drei HFV-Ankern die Lage erkannt werden. Zur besseren Anschauung sind daher im nächsten Bild die HFV-Anker und die Biegebewehrung eingezeichnet.

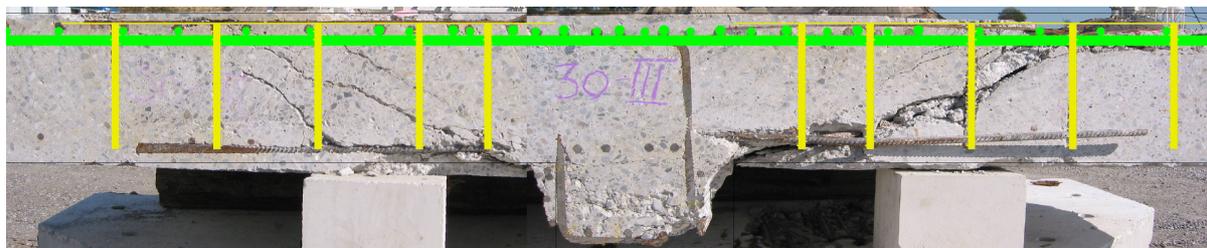
**Bild 5.141:** Schnittfläche mit eingezeichneter Biegebewehrung und HFV-Anker

Wie die Schnittfläche der letzten Versuchsplatte zeigt, versagte auch sie nicht auf Durchstanzen. Es versagte die Betondruckzone am Stützenanschnitt auf Grund der zu hohen Spannungen. Mit dem Einlegen der zusätzlichen Biegebewehrung konnte die Bruchlast deutlich gesteigert werden, obwohl sie bei der Bemessung der Durchstanzlast auf Grund der Bemessungsregeln nicht einging. Nach dem Versagen der Biegedruckzone am Stützenanschnitt entstand ein schräger Rissansatz, der von der ersten HFV-Ankerreihe verdrängt, bzw. auf die zweite Ankerreihe umgeleitet wurde. Dieser Vorgang wiederholte sich bis zur vierten Ankerreihe, bevor dieser an die Plattenoberseite gelangen konnte.

An Hand der aufgeschnittenen Platten und der Rissdokumentation an den Schnittflächen konnte festgestellt werden, dass alle Platten nicht auf Durchstanzen, sondern auf Biegung versagten, indem die Betondruckzone am Stützenanschnitt versagte. Der maßgebende Riss konnte jedoch auf Grund der HFV-Anker nicht unter dem Winkel von ca.  $35^\circ$  bis an die Plattenoberkante gehen, sondern wurde von den Ankern umgelenkt bzw. abgedrängt. Die Ausbildung eines sekundären Tragverhaltens konnte bei allen Platten sowohl an den Schnittflächen als auch an den Durchbiegungsverläufen erkannt werden. Nähere Einzelheiten hierzu sind im Hauptbericht zusammengestellt.

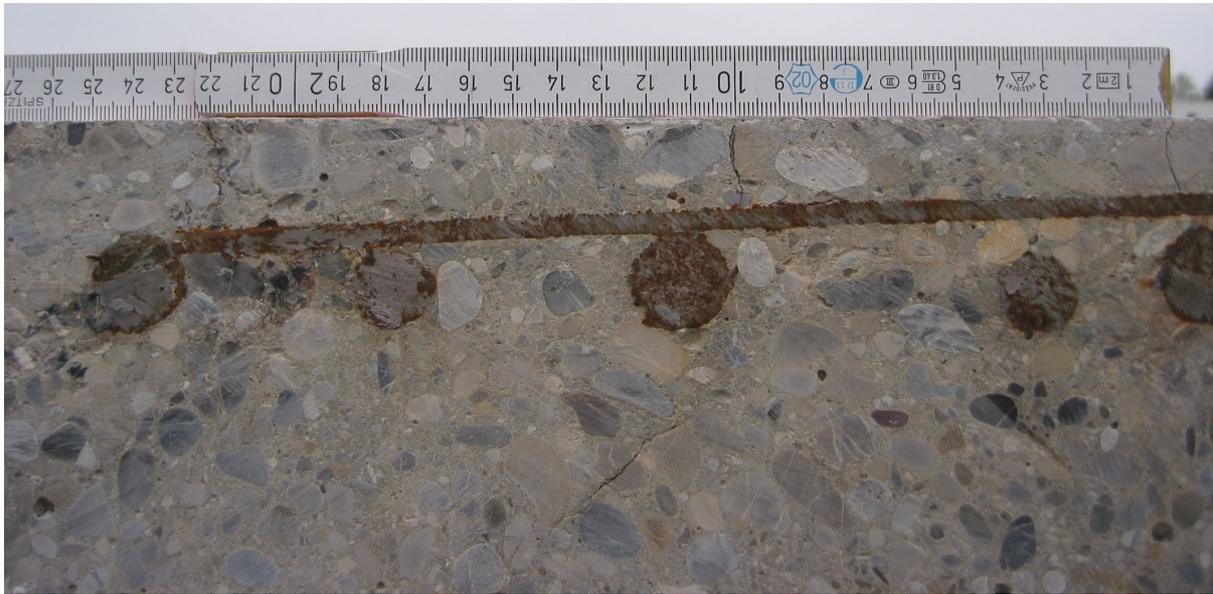
Ausser der maximalen Risstiefe konnten auch die Rissabstände im Bereich des Stützenstumpfs gemessen werden.

*Bild 5.143:* Gemessene Rissabstände von 10 cm und 12 cm

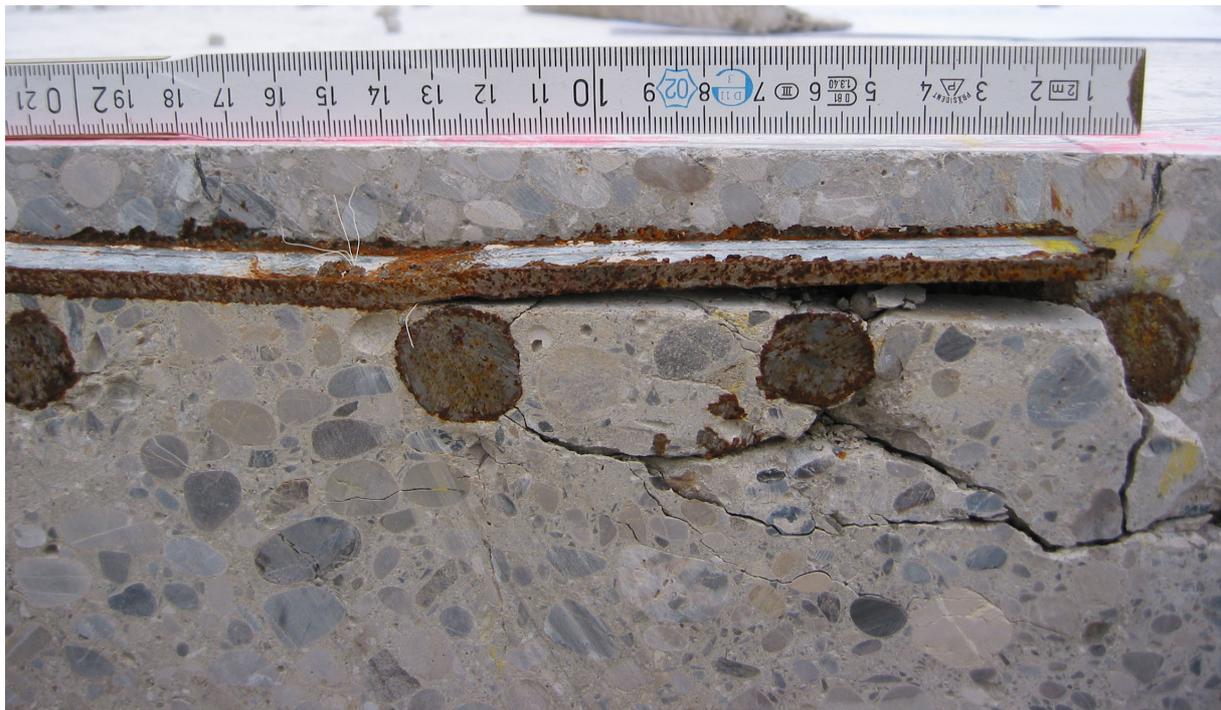
*Bild 5.144:* Gemessener Rissabstand von 17,5 cm

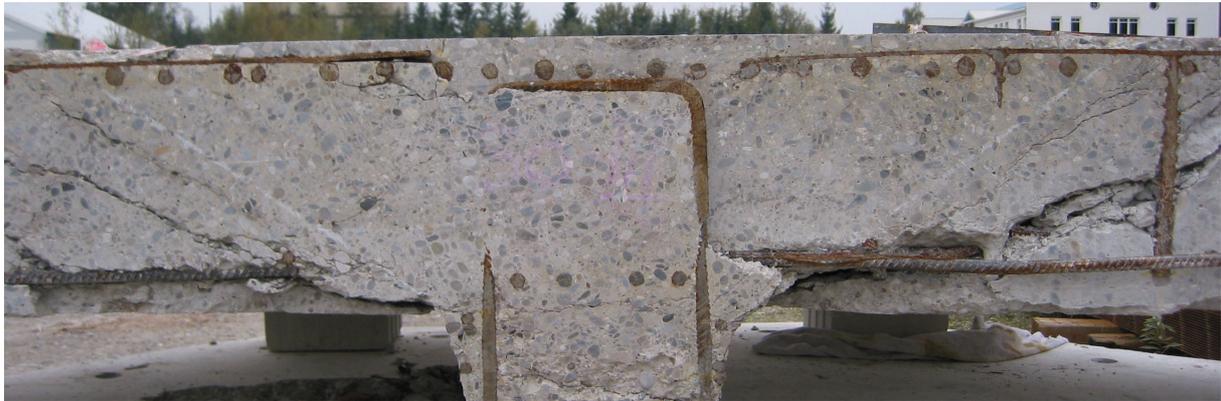
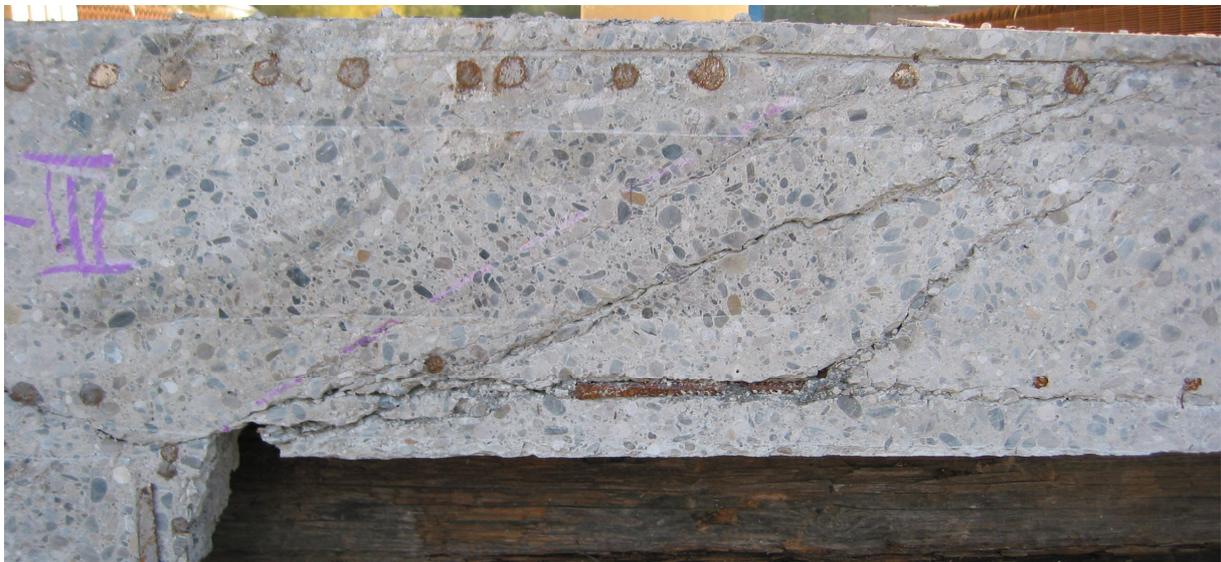
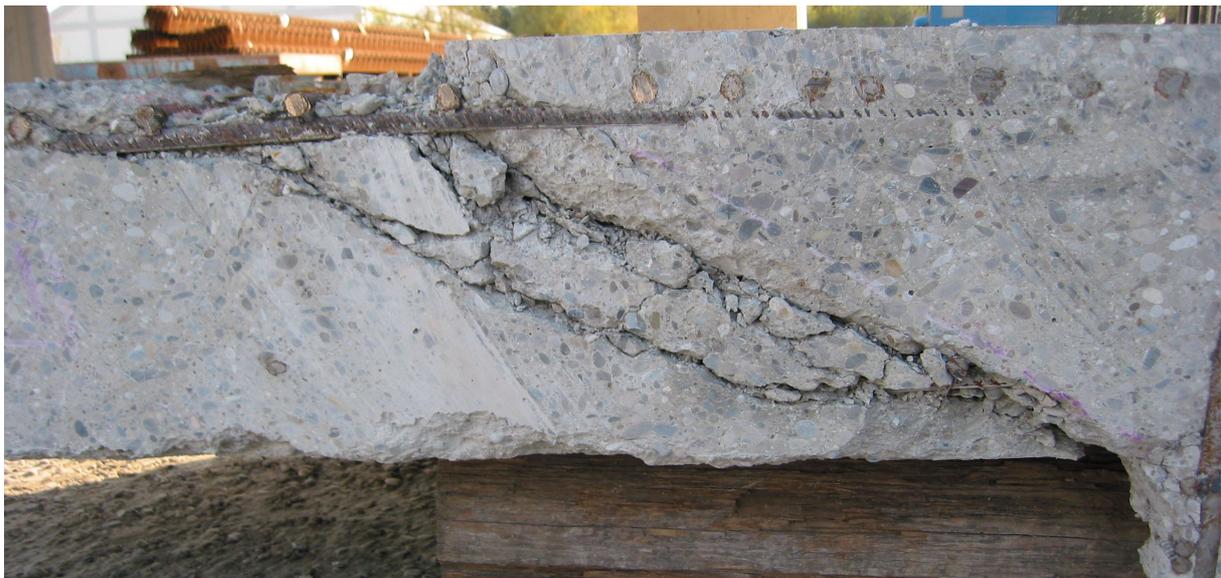
In den nachfolgenden Bildern sind die einzelnen Schnittflächen zusammengestellt.

*Bild 5.145:* Schnittbilder der letzten Versuchsplatte

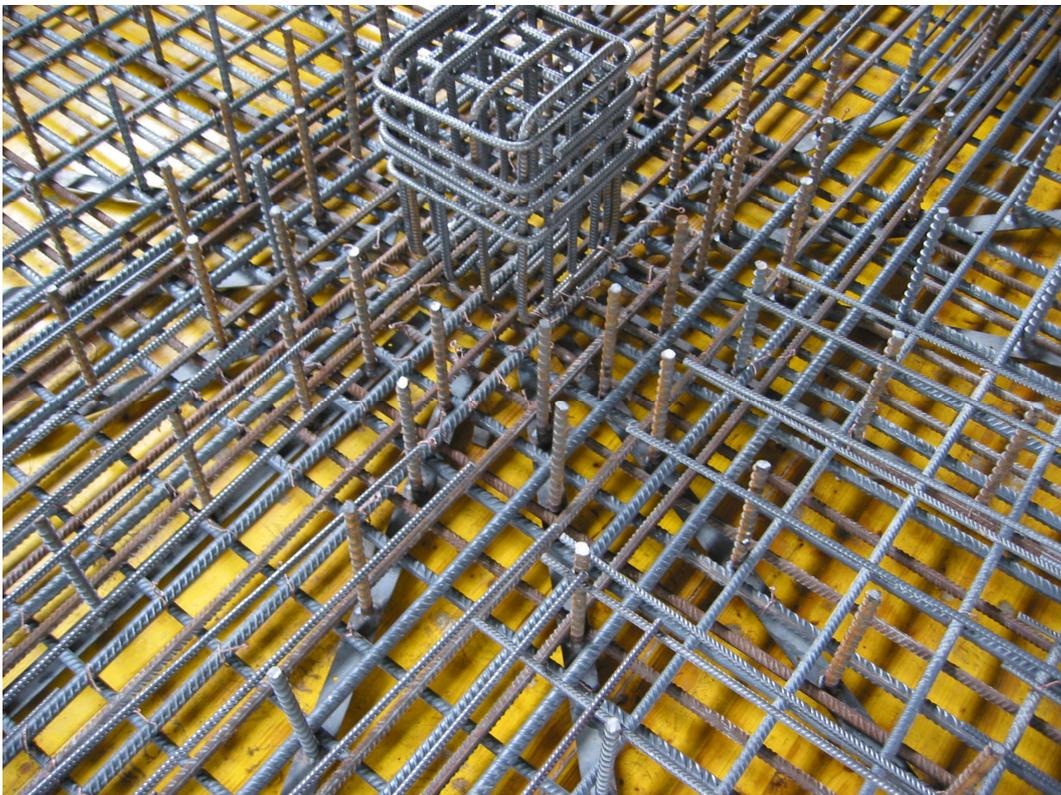
Der Vorteil der leichteren Verlegung der HFV-Durchstanzleisten durch den geringeren Durchmesser gegenüber Doppelkopfankeern hat sich bereits beim Bewehren der Versuchsplatten herausgestellt. Das Bewehrungsnetz war mit dem Achsabstand von 12 cm und kreuzweise verlegter Bewehrung sehr eng und die HFV-Anker konnten durch nur teilweise geringfügige Verschiebung der Biegebewehrung in ihre Position gebracht werden. Selbst bei der letzten Versuchsplatte, bei der noch weitere Betonstähle mit dem Durchmesser 16 mm in die Zwischenräume gelegt wurden und somit ein Achsabstand von 6,0 cm vorhanden war, gab es keine weiteren Schwierigkeiten beim Einbau, wie das nächste Bild zeigt.

*Bild 6.1* HFV-Anker der Platte 30-III
