ANLAGE 1 ZUM FORSCHUNGSBERICHT  
„BEWEHRUNG MIT HOCHFESTEM  
VERBUND“

DURCHSTANZVERSUCHE MIT  
HFV-ANKERN

von Prof. Dr.-Ing. Richard Rojek  
und Dipl.-Ing. (FH) Tobias Keller

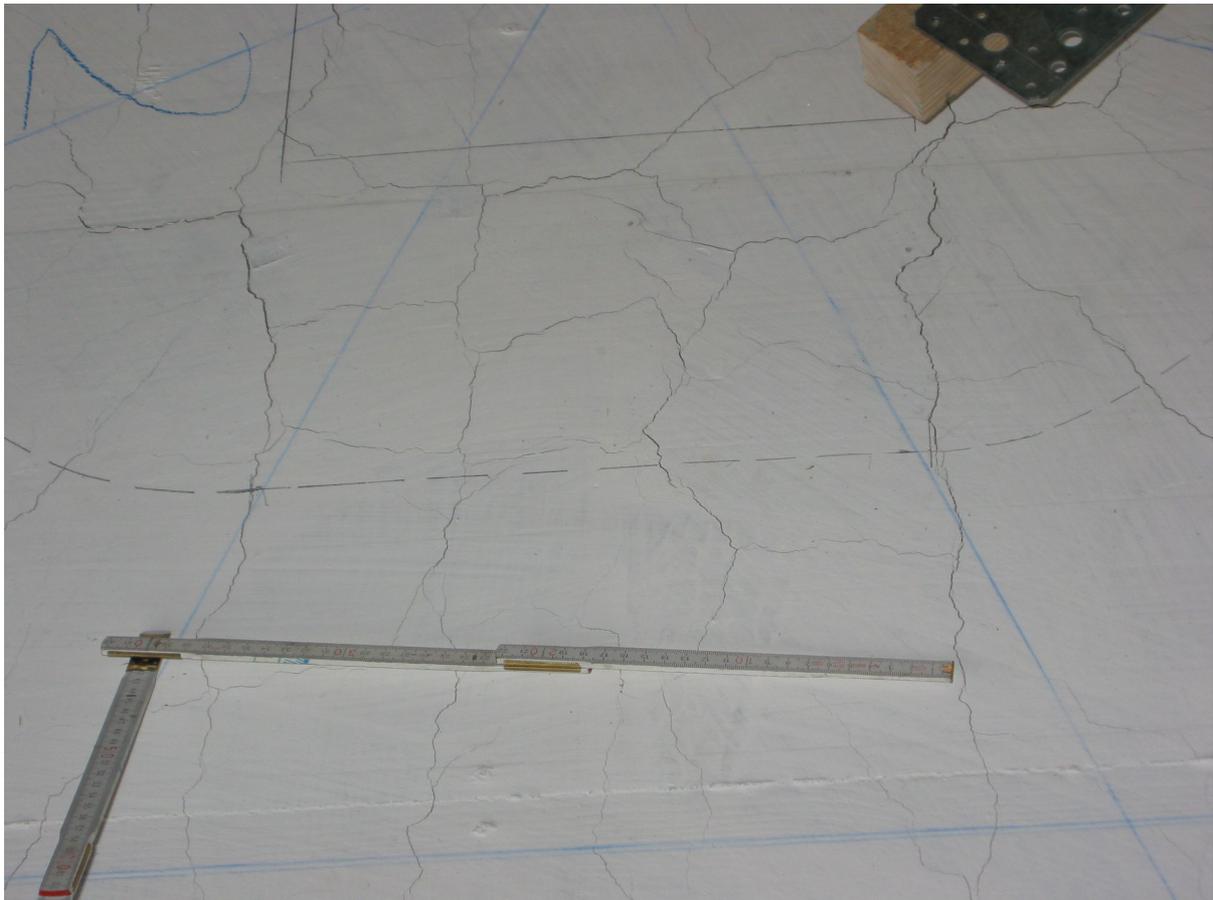
Die Rissbildung wurde per Augenschein an der Plattenoberfläche dokumentiert, ohne die Platte zu betreten. Damit die Risse besser zum Vorschein kamen, wurde die Oberfläche vor Belastungsbeginn mit weißer Kalkfarbe gestrichen. Weiterhin wurden zur besseren Dokumentation die Platten entsprechend den Himmelsrichtungen in einzelne Sektoren (Öffnungswinkel  $45^\circ$ ) unterteilt.

**Bild 6.6:** Rissbild im Bereich des kritischen Rundschnitts bei etwa 90 % der Bruchlast

Zunächst wurde die Presse auf die zum rechnerischen Rissmoment zugehörige Last gefahren und die Plattenoberfläche auf mögliche Risse überprüft. Danach wurde die Last in etwa 100-kN Schritten erhöht und die Risse wurden dokumentiert. Die Rissweiten wurden mit Hilfe eines Vergleichsmaßstabs für Rissbreiten gemessen. Die Messungen wurden so durchgeführt, dass die Rissweiten bei der Laststufe gemessen wurden, die rechnerisch in etwa der Höhe der Gebrauchslast entsprach. Danach wurden die Rissweiten ungefähr bei jeder zweiten Laststufe gemessen. Die gemessenen Rissweiten der gesamten Versuchsreihe sind im nächsten Diagramm graphisch zusammengestellt.
