STEGVERBUNDPLATTEN

ANLAGE II ZUM FORSCHUNGSBERICHT:

Versuchsergebnisse

von Prof. Dr.-Ing. Richard Rojek
und Dipl.-Ing. (FH) Tobias Keller

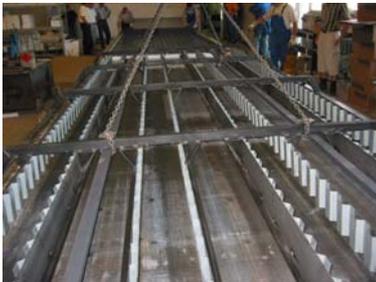
Bild 1.1: Schalung

Für die *Herstellung* der SVP wurde eine Schalung konzipiert, die dafür ausgelegt war, die geplanten Versuchsplatten mit dem hier zur Verfügung stehenden Produktionsprozess herzustellen. Dies bedeutete, dass entgegen den im Hauptteil angeführten SVP mit einer Breite von 2,50 m, die Prototypen auf Grund der vorhandenen Schalungspaletten 2,40 m breit waren. Für die Anzahl von vier Stegen pro Platte bedeutete dies, dass der Stegachsabstand von 62,5 cm auf 60 cm verringert wurde. Die Schalungseinheit war ebenfalls nur auf die Prototypen ausgelegt, so dass die Stegbreite und der Stegabstand fix waren. Lediglich in der Plattenlänge und der Steghöhe konnten Veränderungen vorgenommen werden. Nach dem Bewehren der Platte wurde die Schalung mit Schrauben an der Stahlpalette fixiert und in die Betonierkammer gefahren. Nach dem Einbringen des Betons für die Plattendicke von 5 cm, wurde dieser Teil zunächst mit dem Außenrüttler verdichtet. Danach wurde für das Verfüllen der Stege der Betonierwagen per Hand gesteuert. Das manuelle Steuern war notwendig, da mit der Computersteuerung nur alle Klappen gemeinsam geöffnet werden konnten. Für die Stege war es jedoch erforderlich nur die Klappe zu öffnen, die gerade über dem zu verfüllenden Steg war. Das Umprogrammieren ist zwar möglich, doch für die geringe Anzahl der Prototypen war dies nicht relevant. Anschließend wurden die Stege verdichtet und die Stegoberflächen wurden geglättet. An dieser Stelle sei nochmals darauf hingewiesen, dass diese Schalung ausschließlich für das Herstellen der Versuchsplatten konzipiert wurde. Für eine Serienfertigung wäre eine andere Schalung erforderlich, die zu einem geringeren Aufwand bei der Herstellung führt.

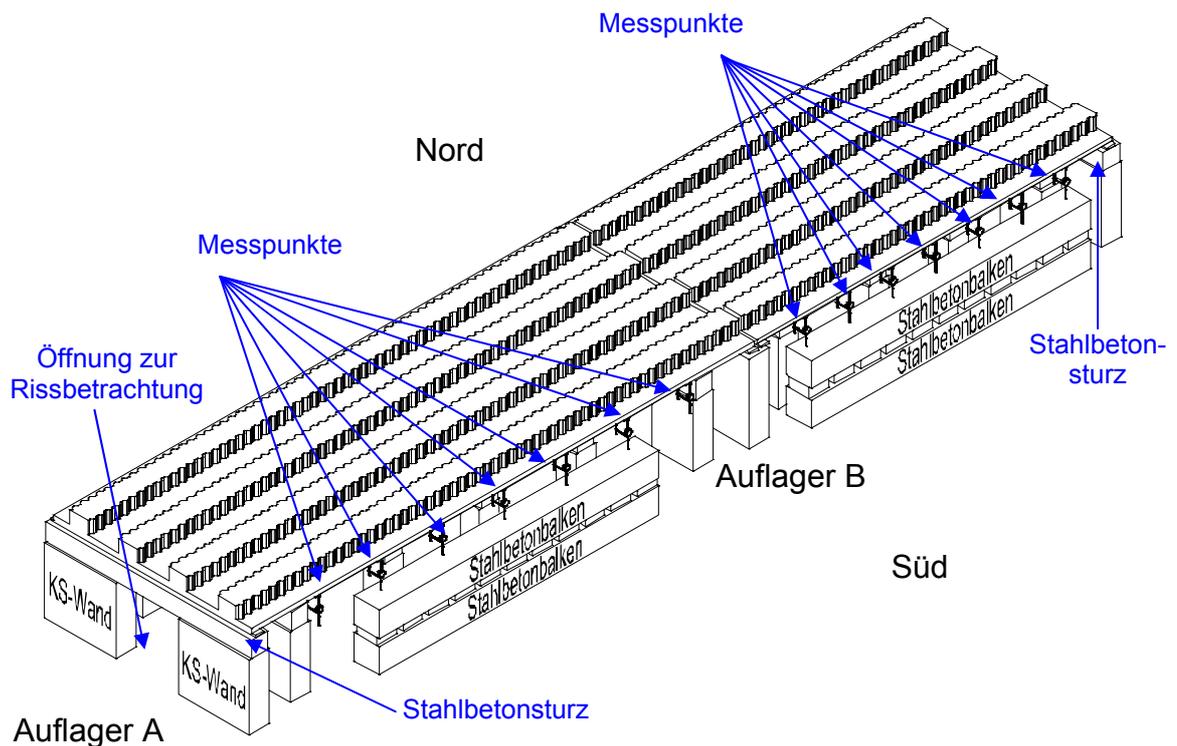
Skizze 1.1: Geplante Versuchseinrichtung

lager dienten bi-Trapezlager, die Verdrehungen am Auflager zuließen. Die Versuchseinrichtung sollte jedoch auch so gestaltet sein, dass eine Rissbeobachtung an der Plattenunterseite möglich war und dennoch Absicherungsmaßnahmen vorhanden waren. Die nachstehende Skizze gibt nochmals einen kurzen Überblick über die geplante Versuchseinrichtung.

Zum Messen der auftretenden Verformungen wurde für die Anfangsverformung ein Nivelliergerät verwendet. Für die Durchbiegung nach den einzelnen Laststufen dienten Messuhren, die in den Achtelpunkten der Plattenlängen angebracht waren. Sie wurden nach jeder Laststufe abgelesen, sobald sich die Platte im Gleichgewicht befand und die Messuhren somit zum Stillstand gekommen waren.

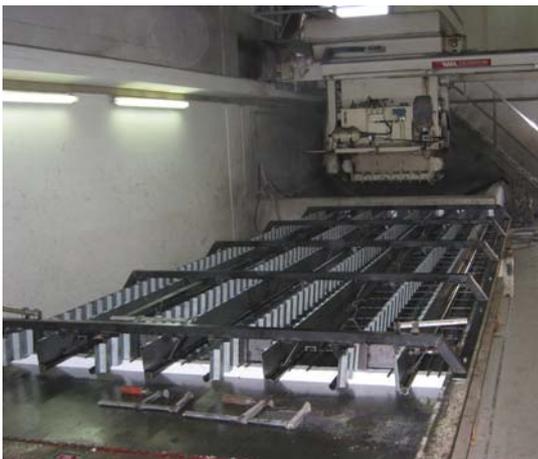
Bild 2.1.1.2: Betonierkammer

Für den Betoniervorgang der ersten Stegverbundplatte wurde die Platte zunächst mit 5 cm Dicke in die automatische Steuerung des Betonierwagens eingegeben und mit dem Aussenrüttler, analog einer Elementplatte, verdichtet. Zum Verfüllen der Stege musste der Betonierkübel mit der Hand gesteuert werden. Sie wurden mit einem Flaschenrüttler verdichtet und mit einer Glättkelle auf Schalungshöhe abgezogen. Per Kran wurde die erste Stegverbundplatte dann von der Betonier- in die Trockenkammer gehoben, von der sie am nächsten Tag in der Frühe wieder herausgehoben und die Stegschalung abgehoben wurde. Die Haftwirkung des Betons an der Verzahnung der neuen Schalung erwies sich als extrem gut, so dass sich die gesamte Schalung so stark verkantete, dass sie sich trotz zu Hilfenahme von

Brechstange und Vorschlaghammer nicht abheben ließ. So wurden zu guter Letzt mit einem Trennschleifer die Winkeleisen der Stegschalungen vom Rahmen abgetrennt. Durch das teilweise gewaltsame Entfernen der Schalung wiesen die Stege an manchen Stellen bereits Risse auf.

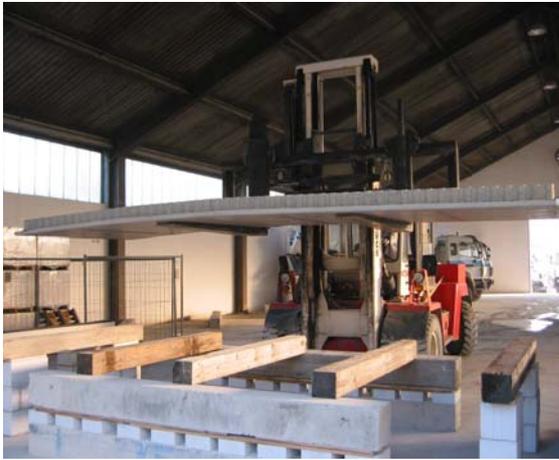
Bild 2.1.1.3: Auflegen der 1. Platte

Bei der Kontrolle der Maße wurde festgestellt, dass zwar die Gesamthöhe von 20 cm eingehalten wurde, die geplante 5 cm Plattenstärke hingegen variierte teilweise beträchtlich. Dies spiegelte sich auch beim Gewicht nieder. Die erste Stegverbundplatte wurde am Donnerstag, den 29. August 2003, mit einem Sattelschlepper auf die Waage gefahren, um das tatsächliche Gewicht der SVP festzustellen. Die SVP wog 4,24 t und wurde anschließend mit dem Gabelstapler (siehe Bild) auf die Versuchsvorrichtung gelegt. Die Stegverbundplatte konnte nicht an den dafür eingebauten Haken gehoben werden, da sie für den Stapler, trotz Ketten, zu weit auseinander lagen.

Wie man am Bild bereits erkennen kann, bildete sich ein Einfeldträger mit zwei Kragarmen. Bei der Platte, die bereits beim Ausschalen in Mitleidenschaft gezogen worden war, entstanden dadurch im Auflagerbereich A (im Bild linke Seite) Risse an der Oberseite der Stege. Sie bildeten sich im Abstand von ca. 1,5 m von der Plattenausenkante. In diesem Bereich war die Platte auf Grund der eingelegten Gitterträger steifer und die Stege rissen somit am Übergang von den Gitterträgern zu dem unbewehrten Bereich der Stege, der auf Grund des Alters noch weich und elastisch war. Die rechte Seite ohne Gitterträger hingegen wies keinerlei Risse auf.

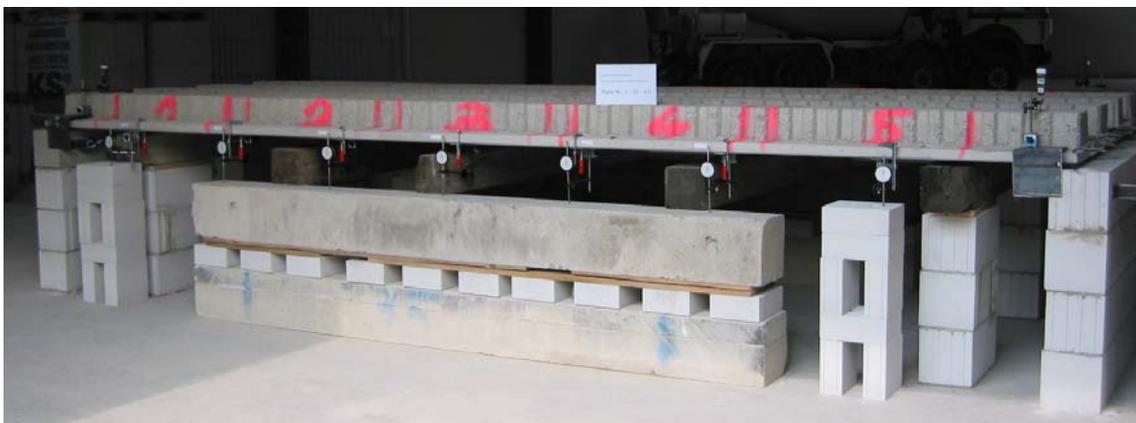
Bild 2.1.2.1: Laststufe 0 der SVP 1-20-6,0

Die Würfeldruckfestigkeit von 20 N/mm² und der E-Modul von 15.000 N/mm² wurden wie im Kapitel 1 beschrieben, aus einem der Diagramme herausgelesen, die an Hand von den entnommenen Betonproben erstellt wurden. Die Platte bog sich auf Grund ihres Eigengewichts (Laststufe 0) um 7 mm durch.

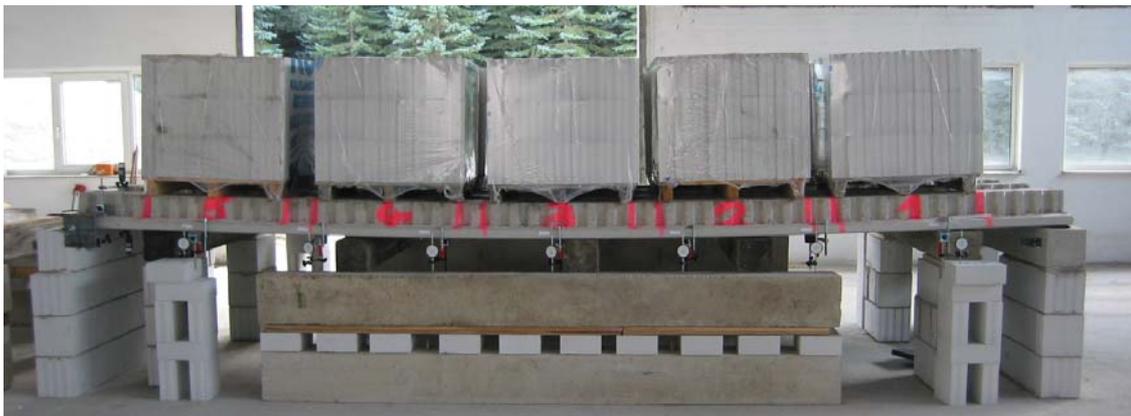
Bild 2.1.2.5: Laststufe 2 der SVP 1-20-6,0

Mit dem Aufbringen der Paletten auf die Positionen 2 und 4 und dem damit verbundenen Schließen der ersten Ebene wurde die *zweite Laststufe* erreicht. Das Lastniveau stieg somit auf etwa das 1,60-fache des maximalen Moments aus der Gebrauchslast und das 0,76-fache des rechnerischen Bruchmoments an.

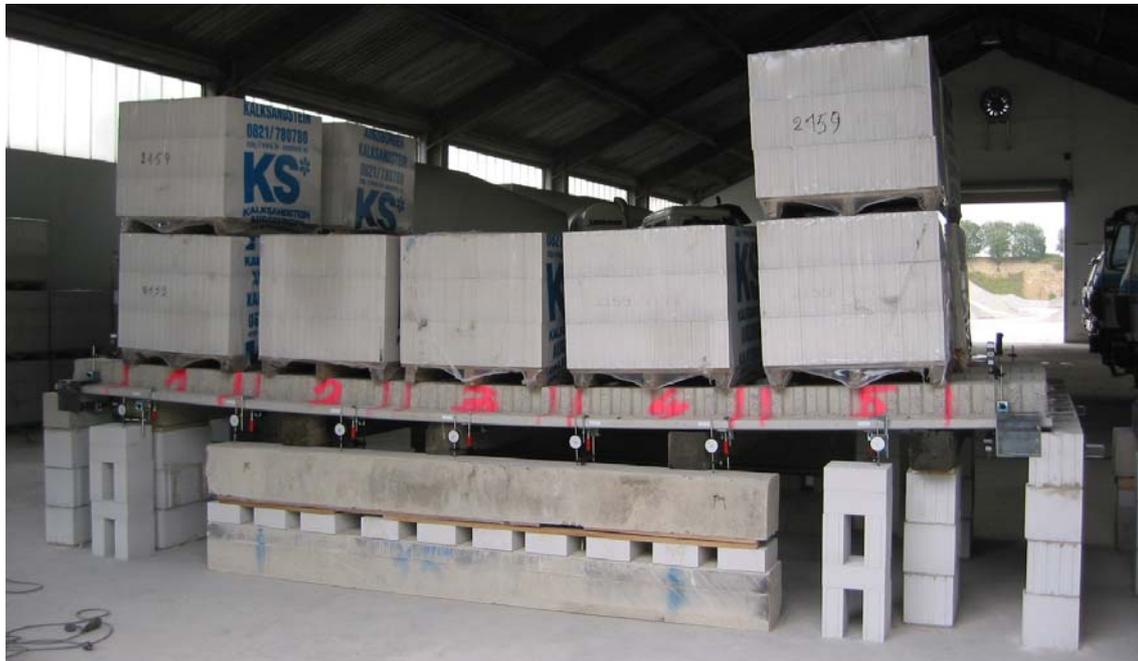
Bild 2.1.2.6: Laststufe 3 der SVP 1-20-6,0

Mit dem Aufbringen der **Laststufe 3** sollten etwa 183 % vom maximalen Moment im Gebrauchszustand und 87 % des rechnerischen Bruchmoments erreicht werden. Bevor sich bei der Platte jedoch ein Gleichgewicht einstellen konnte, setzte sich die Platte im südlichen Bereich in der Mitte auf die Abfangkonstruktion auf. Die in dieser Laststellung abgelesenen Messuhren sind in der nachfolgenden Tabelle wiedergegeben:

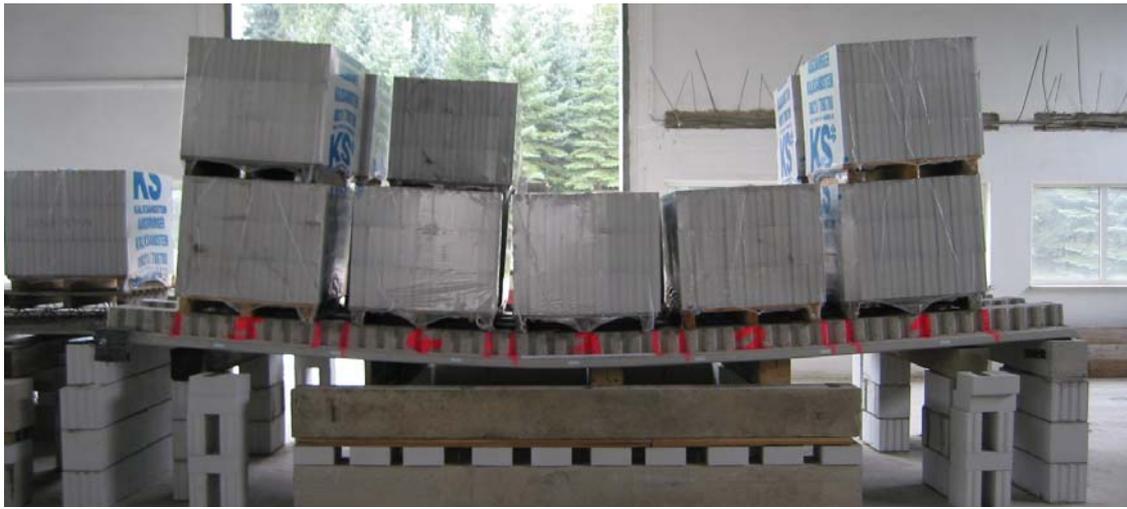
Bild 2.1.2.7: Laststufe 4 der SVP 1-20-6,0

Am nächsten Tag wurde die Abfangkonstruktion um ca. 11 cm gesenkt, um größere Durchbiegungen zuzulassen. Aus Sicherheitsgründen wurden die Messuhren hingegen nicht mehr angebracht. Anschließend wurde die gleiche Laststellung wie am Vortag aufgebracht (1. Ebene voll und Laststellung 1, 5 in der zweiten Ebene). Das Gleichgewicht stellte sich nochmals bei einer maximalen Durchbiegung von 11,5 cm ein, das sind 3 cm mehr bei gleicher Belastung wie am Tag vorher.

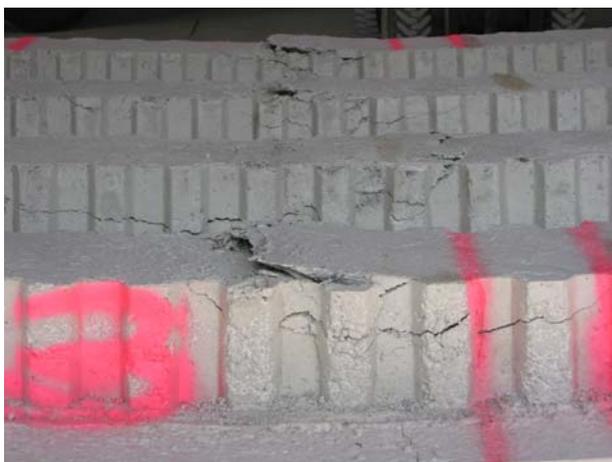
Bild 2.1.2.8: Gebrochene Druckzone der SVP 1-20-6,0

Beim Aufbringen der nächsten Kalksandstein-Palette auf die südliche Position 4 war bereits erkennbar, dass die Verformung in dem Maße zunahm, wie die Kalksandstein-Palette auf die SVP abgesetzt wurde. Das Versagen der Platte wurde durch das Ausbrechen der Druckzone in den Stegen hervorgerufen. Das rechnerische Bruchmoment konnte mit dieser Belastung nur knapp erreicht werden, während das maximale Moment im Gebrauchszustand zu fast 209 % erreicht war. In den Auflagerbereichen waren weiterhin keine Risse sowohl an den Stegen als auch an der Plattenunterseite zu erkennen, obwohl die maximale Querkraft unter Gebrauchslast zu 168 % und die maximale Querkraft im Bruchzustand zu fast 67 % erreicht waren.

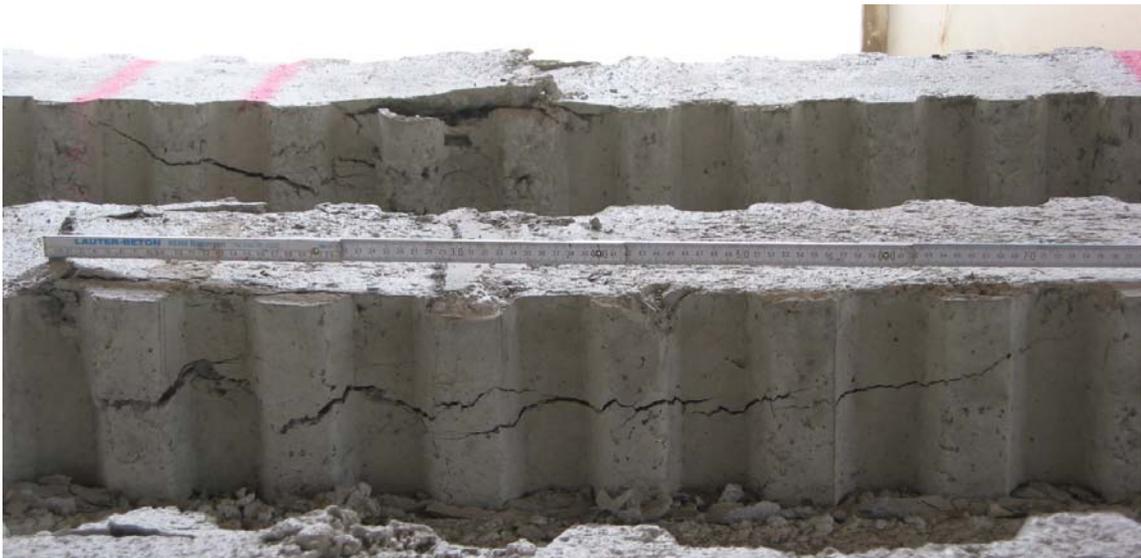
Bild 2.1.3.1: Druckzonenversagen der Stege 1 und 2 bei der SVP 1-20-6,0

Die Detailaufnahme im *Bild 2.1.2.9* zeigt schön die Ausbruchkörper der Druckzonen in den Stegen eins und zwei im Süden der Versuchseinrichtung.

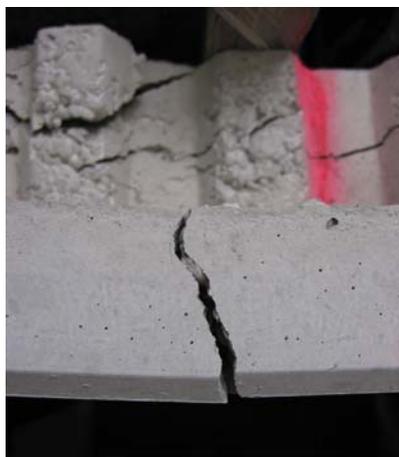
Bild 2.1.3.2: Gebrochene Platte der SVP 1-20-6,0

Die Stegverbundplatte ist jedoch nicht nur in den Stegen, sondern auch auf Grund der starken Verformung im Plattenbereich durchgebrochen (*Bild 2.1.2.10*). Der dargestellt Riss verlief in Querrichtung und hatte eine Breite von über 4 mm. Bei genauerer Betrachtung war sogar der Stab der Querbewehrung leicht zu erkennen.

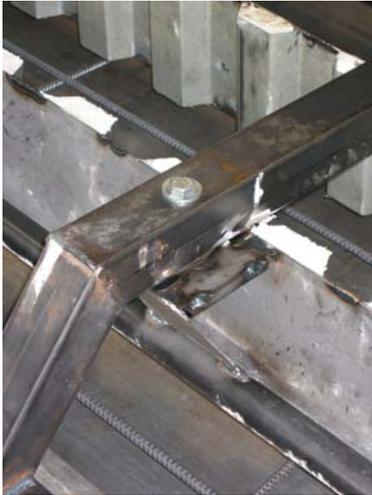
Bild 2.2.1.1 :
Detail Schraubverbindung

Die zweite Stegverbundplatte wurde am Freitag, den 30. August 2002, nachmittags betoniert. Die Längsbewehrung lag bei $2,92 \text{ cm}^2/\text{m}$ ($\varnothing 8 \text{ mm}$, Abstand $17,5 \text{ cm}$) und in Querrichtung von $2,01 \text{ cm}^2/\text{m}$ ($\varnothing 8 \text{ mm}$, Abstand 25 cm). Der BSt 500 der Längsbewehrung war wie bei der ersten Platte nur an einem Ende gekröpft ausgebildet. Der Bemessungswert der einwirkenden Querkraft lag bei $12,76 \text{ kN}$ pro Steg und erreichte den Bemessungswert der Querkrafttragfähigkeit ($V_{\text{Rd,ct}} = 14,62 \text{ kN}$ pro Steg) zu 87% , so dass keine Querkraftbewehrung erforderlich war. Nachdem sich bei der vorherigen Platte kein Unterschied gezeigt hatte, wurde auf eine Stegbewehrung verzichtet. Nachdem die Stegschalungen beim Ausschalen der ersten Stegverbundplatte von den Grundträgern entfernt werden mussten, wurden diese Verbindungen durch Schraubanschlüsse ersetzt. Sollte die Schalung beim Abheben erneut verkantet, so könnten die Stegschalungen durch Lösen der Schrauben vom Rahmen entfernt werden. Der Rahmen und die Seitenteile der Stege könnten somit getrennt voneinander abgehoben und danach wieder miteinander verschraubt werden.

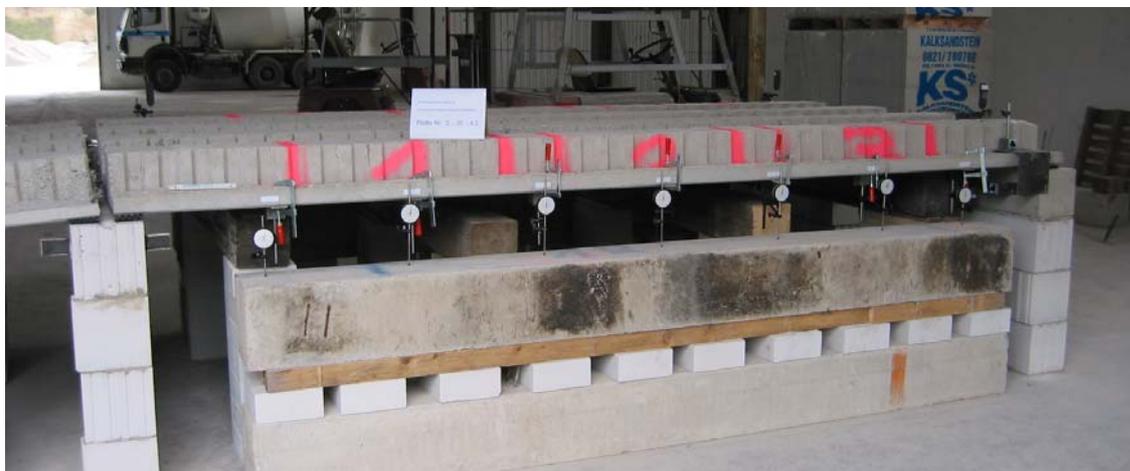
Bild 2.2.2.1: Laststufe 0 der SVP 2-20-4,2

Nachdem die zweite Stegverbundplatte analog der ersten gelagert wurde, kann auch hierfür die Festigkeit von 20 N/mm² und ein E-Modul von 15.000 N/mm² aus dem Diagramm herausgelesen werden. Das Eigengewicht der Platte betrug 2,9 t und war auf Grund der größeren Plattendicke höher als errechnet. Die mit dem Nivelliergerät gemessene Durchbiegung in Feldmitte, hervorgerufen durch das Eigengewicht, betrug 2 mm. Allein mit der Belastung durch das Eigengewicht wurde ein Moment in Feldmitte von 3,81 kNm erreicht, das etwa 46 % des maximalen Moments im Gebrauchszustand entsprach. Bezogen auf das rechnerische Bruchmoment wurden fast 22 % erreicht.

Da keine Risse an dem Versuchskörper erkennbar waren, ist davon auszugehen, dass sich die Platte im Zustand I befand. Der Vergleich der rechnerischen Durchbiegungen im Zustand I bestätigen dies, da sie gegenüber den gemessenen Werten kaum abweichen.

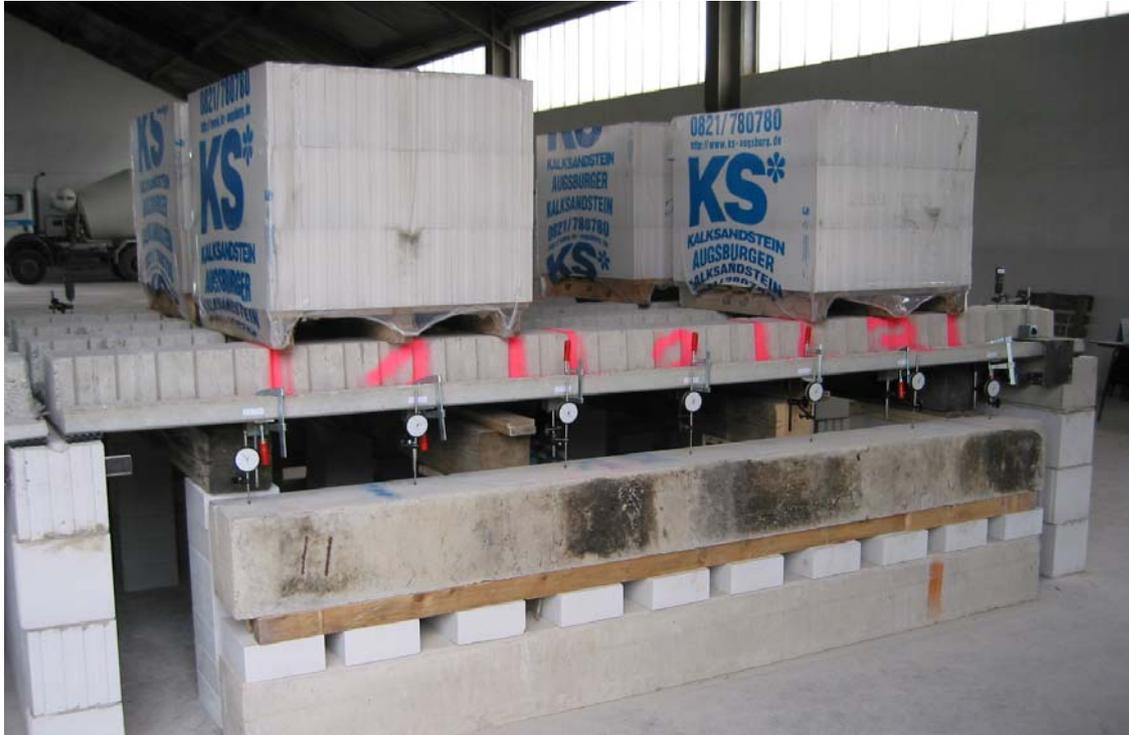
Bild 2.2.2.2: Laststufe 1 der SVP 2-20-4,2

Nach dem Einrichten der Messuhren wurde die *erste Laststufe* mit der Palettenstellung 1 und 3 aufgebracht. Mit diesen vier Kalksandstein-Paletten erreichte man knapp 103 % des maximalen Moments aus der Gebrauchslast. Stellt man das maximale Moment dem rechnerischen Bruchmoment gegenüber, so wurden knapp 49 % erreicht.

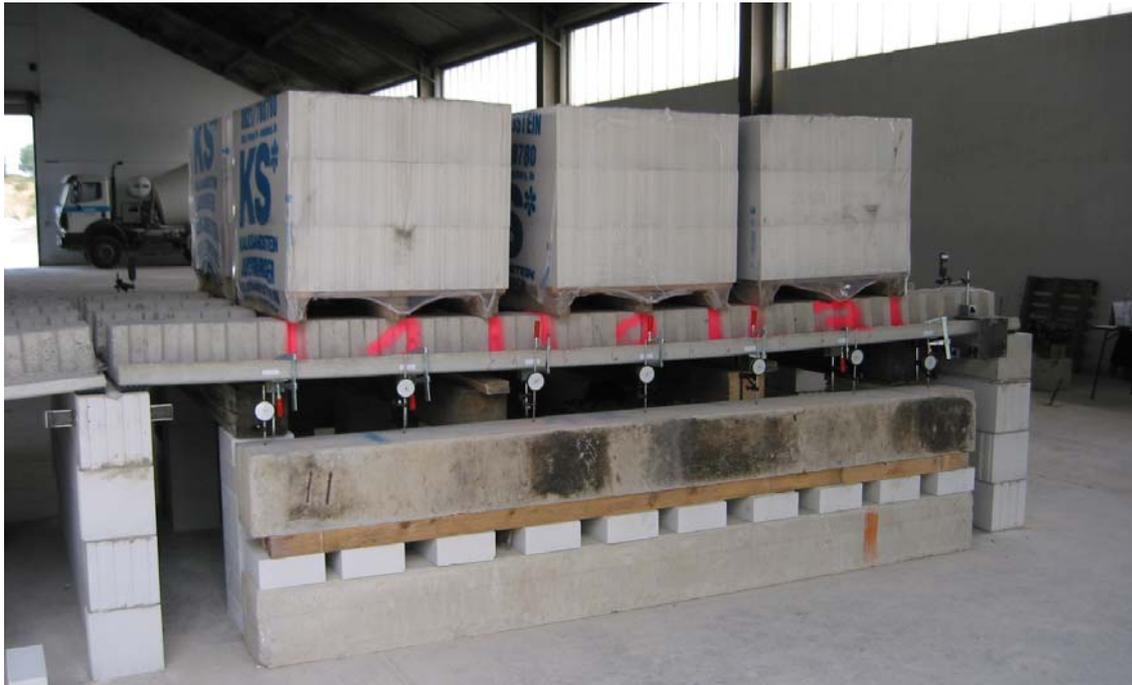
Bild 2.2.2.6: Laststufe 2 der SVP 2-20-4,2

Für die **zweite Laststufe** wurden zwei Kalksandstein-Paletten auf die Position 2 aufgebracht, so dass die erste Ebene geschlossen war. Das Moment in Feldmitte stieg dadurch auf 12,87 kNm an, das ca. 154 % des maximalen Moments im Gebrauchszustand und somit 74 % vom rechnerischen Bruchmoment entsprach.

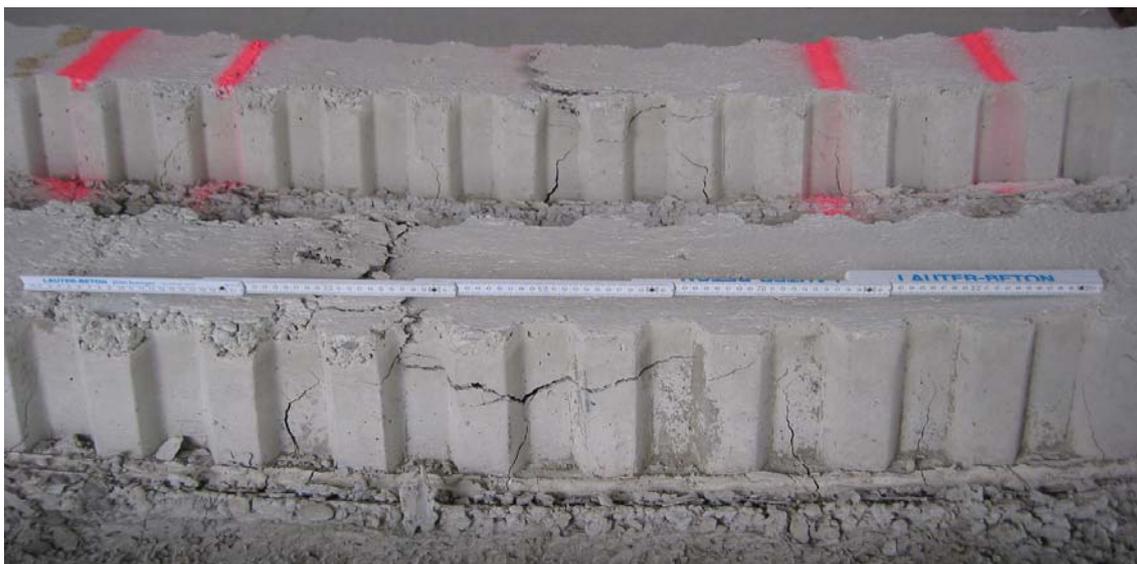
Bild 2.2.2.8: Ausbruch der Druckzone der SVP 2-20-4,2

Nun wurde eine Kalksandstein-Palette in Feldmitte auf die Position 2 gestellt. Nach dem Belasten der Stegverbundplatte mit einer weiteren Palette auf der südlichen Position in Feldmitte war deutlich zu erkennen, wie die Platte erneut in dem Maße nach unten ging, wie der Belastungskörper aufgebracht wurde. Die Platte ging solange nach unten, bis sie erneut auf der Abfangkonstruktion aufsaß. Nun war der Ausbruch der Druckzone wie bei der ersten Platte erkennbar. Mit dem Aufbringen der beiden Paletten wurde in Feldmitte ein Moment von 17,15 kNm erzeugt, das fast 206 % des maximalen Moments im Gebrauchszustand und 98 % des rechnerischen Bruchmoments entsprach.

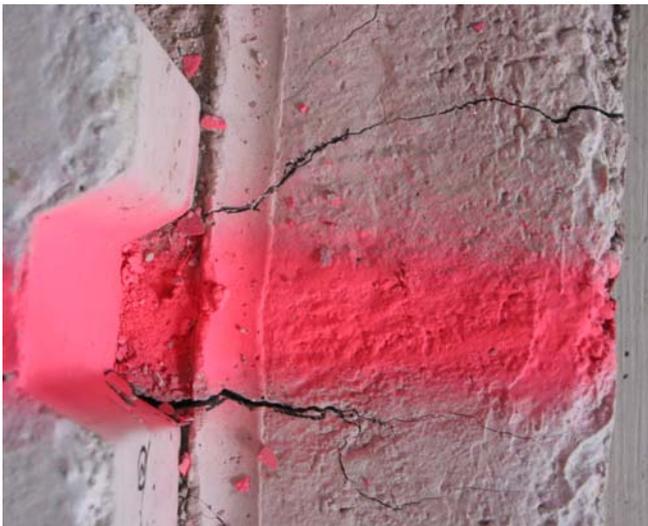
Bild 2.2.3.1: Rissbildung an der Plattenoberseite und Plattenrand

Risse an der Plattenoberseite gingen bei den äußeren Stegen von der Seite der Platte bis zur Vertiefung der Verzahnung. Im Bild rechts ist ein Riss in Feldmitte zu erkennen, der zwischen den Stegen in der Platte verlief und fast in die Ausbruchzone des nächsten Steges mündete.

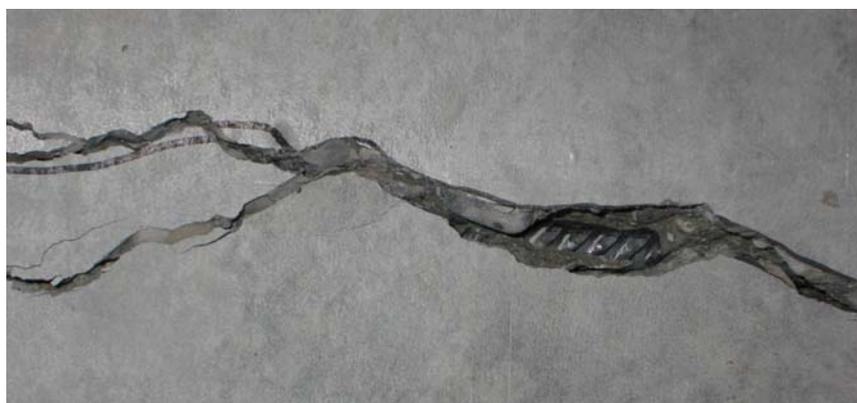
Bild 2.2.3.3: Detailaufnahme Querriss an der Plattenunterseite der SVP 2-20-4,2

Bei der Rissbetrachtung an der Plattenunterseite waren ebenfalls nur Risse in Querrichtung zu erkennen. Das nächste Bild zeigt jedoch deutlich, dass die Risse entlang der eingelegten Querbewehrung verliefen. Ein Riss war so weit aufgegangen, dass man den Stab der Querbewehrung erkennen konnte.

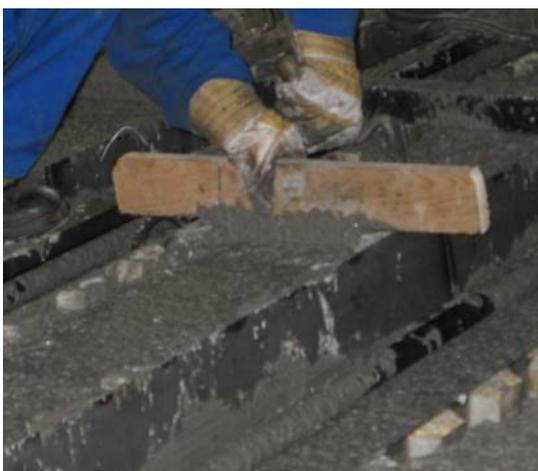
Bild 2.3.1.1: Holzschablone

Die dritte SVP war die erste Platte, die mit verringerter Steghöhe hergestellt wurde. Da die Höhe der Stegschalung fix auf eine Gesamtsteghöhe von 20 cm ausgelegt war, wurden die Stege mit niedriger Höhe zunächst per Augenmaß mit dem Betonierwagen verfüllt und anschließend mittels Flaschenrüttler verdichtet. Danach wurde der Beton mit einer Holzschablone, die einer T-Form glich, auf die entsprechende Höhe abgezogen. Mit dieser Schablone konnte zwar die Stegbreite auf die geforderte Höhe abgezogen werden, doch der Beton blieb zum Teil in der Verzahnung stehen. Dies hatte zur Folge, dass vor der Versuchsdurchführung der überstehende Beton an den Zähnen abgeklopft werden musste, um eine gerade Auflagerfläche für die Kalksandstein-Paletten zu schaffen.

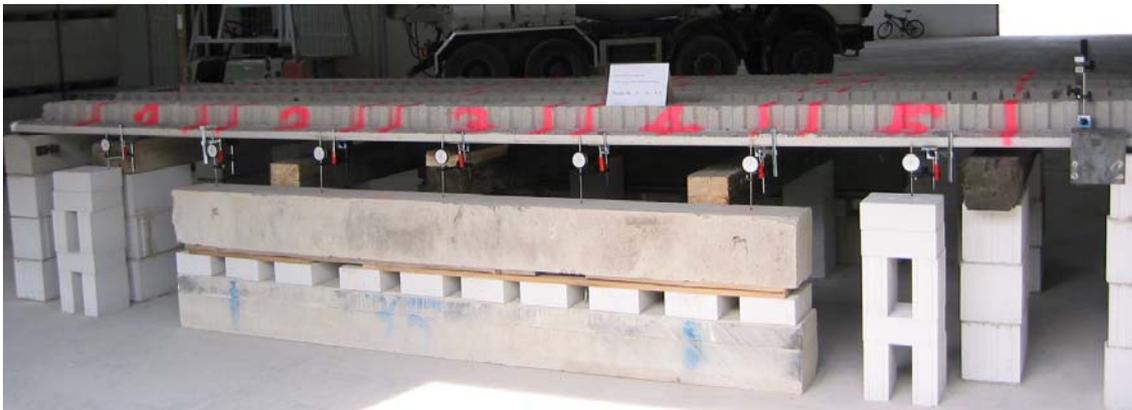
Bild 2.3.2.1: Laststufe 0 der SVP 3-16-6,0

An Hand der entnommenen Würfeln und Zylinder konnte aus dem Diagramm eine Würfeldruckfestigkeit von 20 N/mm^2 und ein E-Modul von 15.000 N/mm^2 abgelesen werden. Die Platte wies nur eine kleine Schädigung an der Unterseite auf. Hier wurde ein kleines Betonstück beim Abheben der SVP aus der Schalung herausgerissen. Dies ist im Rissbild der zweiten Laststufe gekennzeichnet. Es waren sonst keine Risse an der Platte und in den Stegen aus der Belastung durch das Eigengewicht ersichtlich.

Nach dem Aufschlagen des Netzes mittels Schlagschnur an der Plattenunterseite und dem Einrichten der Messuhren wurde mit dem Nivelliergerät der Stich in Feldmitte von $1,33 \text{ cm}$ gemessen. Das Eigengewicht der Platte betrug $3,86 \text{ t}$ und verursachte somit ein Moment von $7,24 \text{ kNm}$, das etwa 51% des maximalen Moments im Gebrauchszustand entspricht. Die Durchbiegungswerte sind in den Achtpunkten an Hand einer quadratischen Parabel interpoliert und in der unten stehenden Tabelle aufgelistet:

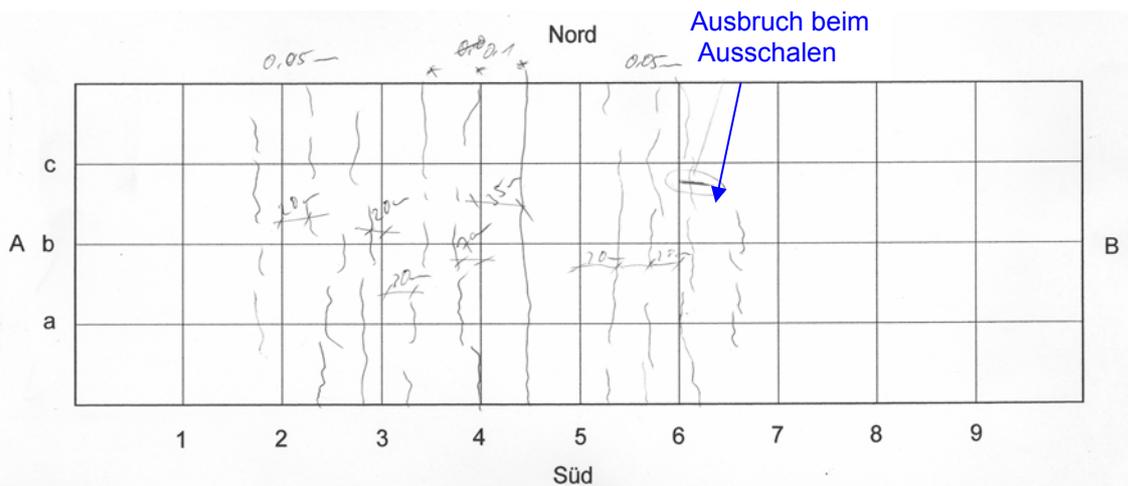
Bild 2.3.2.3: Rissbild der SVP 3-16-6,0 aus der Laststufe 2

Das Rissbild der Laststufe 2 ist unten stehend dargestellt:

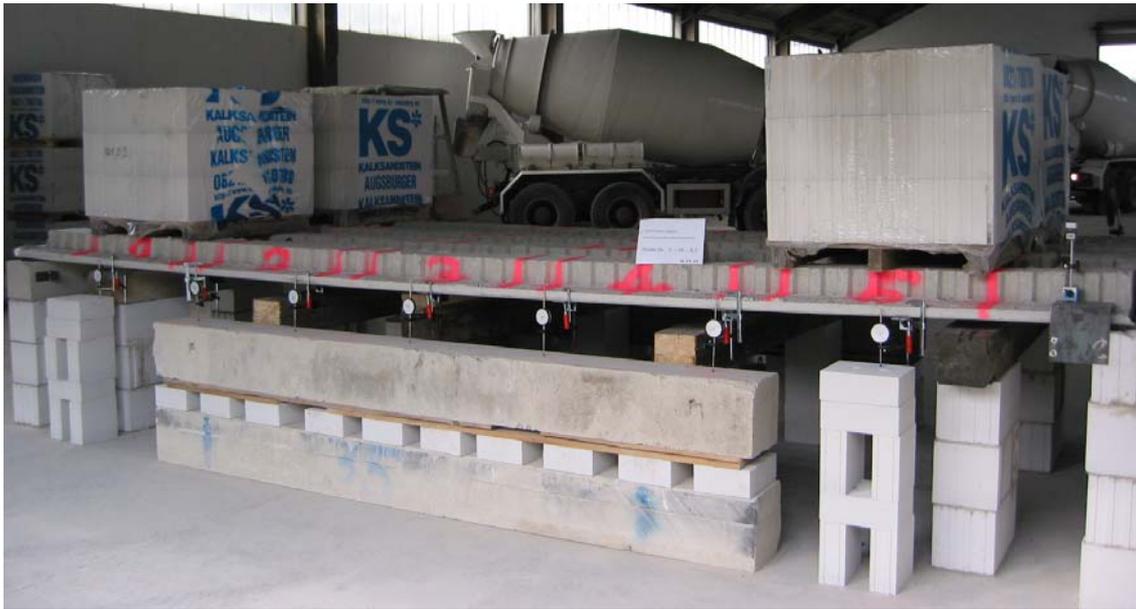
Bild 2.3.2.4: Laststufe 3 der SVP 3-16-6,0

Das angegebene Moment und die Querkraft beziehen sich immer nur auf die belasteten Stege, so dass kein Zuwachs zu verbuchen war. Das unter der ersten Laststufe angegebene Moment wurde nun auf jedem der vier Stege erzeugt.

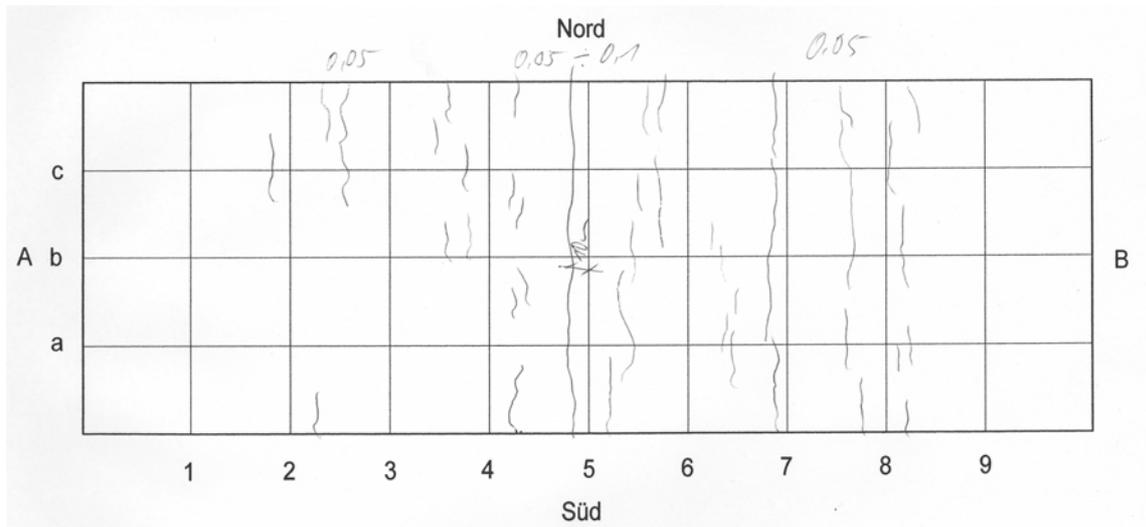
Bild 2.3.2.5: Neu entstandene Risse der SVP 3-16-6,0 aus der Laststufe 3

Das unten dargestellte Rissbild zeigt die aus der Laststufe 3 neu entstandenen Risse:

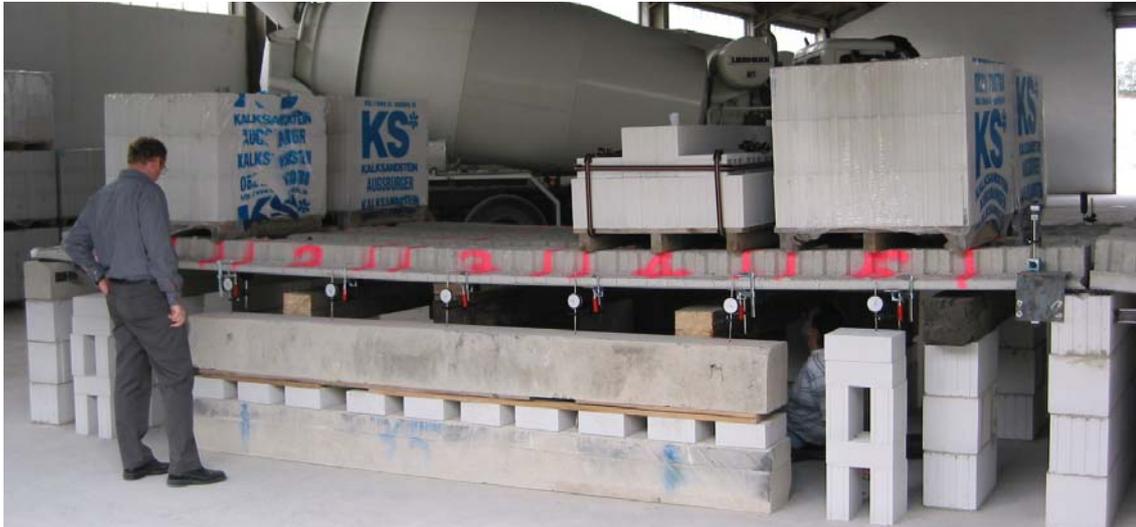
Bild 2.3.2.6: Laststufe 4 der SVP 3-16-6,0

Für die *vierte Laststufe* wurden zwei halbe Paletten auf die Position vier gestellt. Mit dieser Laststellung wurde ein Moment in Feldmitte von 13,64 kNm erzeugt. Hierdurch wurde das maximale Moment aus der Gebrauchslast zu 96 % und das rechnerische Bruchmoment zu fast 46 % erreicht. Die halben Paletten hatten ein Gewicht von je 500 kg.

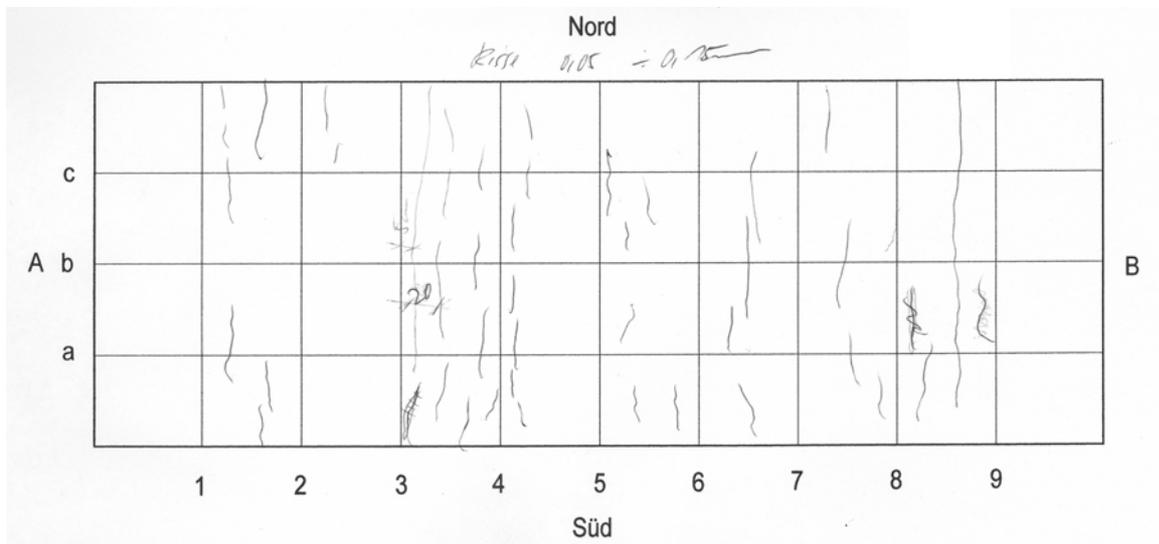
Bild 2.3.2.7: Neu entstandene Risse der SVP 3-16-6,0 aus der Laststufe 4

Das nachfolgende Rissbild zeigt die Risszunahme durch die zusätzliche Belastung der zwei halben Paletten auf der Position 4:

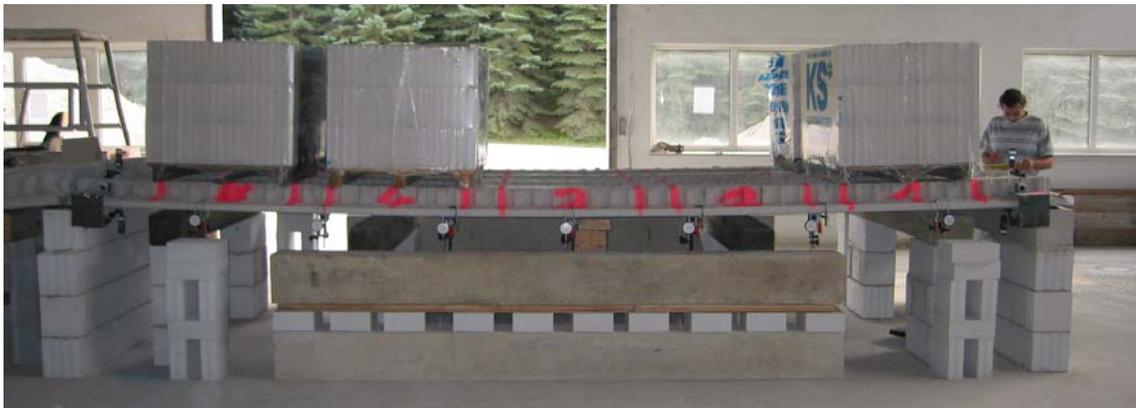
Bild 2.3.2.8: Laststufe 5 der SVP 3-16-6,0

Für die *fünfte Laststufe* wurden die zwei halben Paletten wieder von der SVP gehoben und nun auf der Position 4 Nord eine ganze Palette aufgebracht. Das auf die beiden nördlichen Stege wirkende Moment in Feldmitte lag rechnerisch, ohne Berücksichtigung der Querverteilung, bei 15,58 kNm, und entsprach somit fast 110 % vom maximalen Moment aus der Gebrauchslast und 52 % des rechnerischen Bruchmoments.

Diese Laststellung sollte erneut Aufschluss über die Querverteilung der Platte geben. Die Durchbiegungen aus der Laststufe 5 sind nachfolgend aufgelistet.

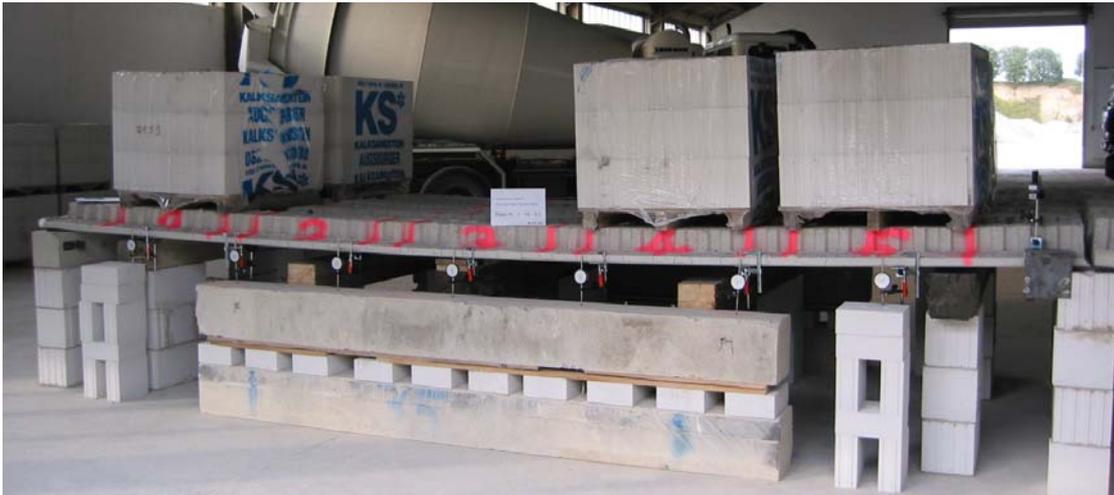
Bild 2.3.2.9: Laststufe 6 der SVP 3-16-6,0

Die **Laststufe 6** bestand aus der symmetrischen Belastung der Platte durch das Aufbringen einer weiteren Kalksandstein-Palette auf die Position 4 Süd. Nachdem sich die angegebenen Momente und Querkräfte immer nur auf die belasteten Stege beziehen, war kein Zuwachs bei dieser Laststufe zu verbuchen. Das unter der Laststufe 5 angegebene Moment in Feldmitte wurde nun auf jedem der vier Stege erzeugt, das gleiche galt auch für die Querkraft.

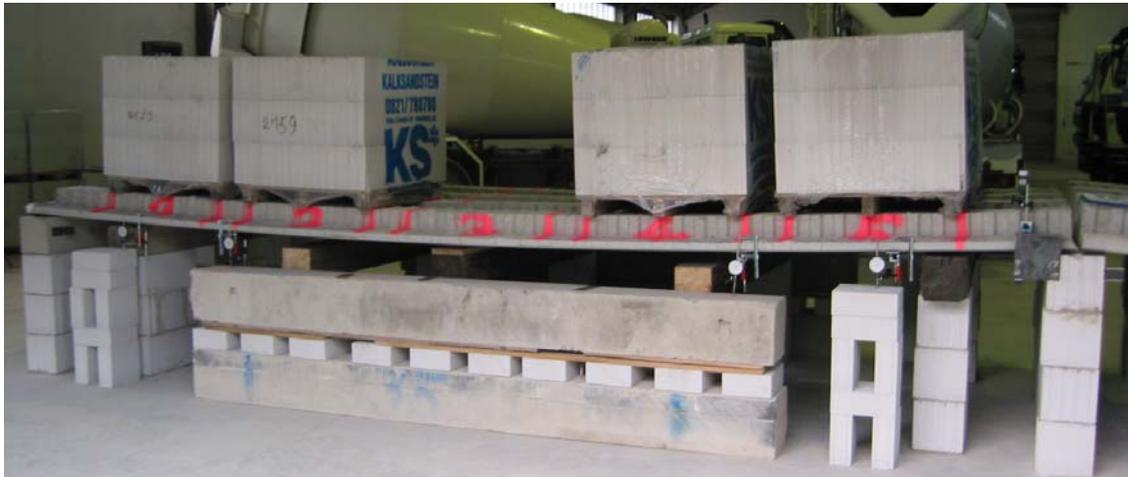
Bild 2.3.2.9: Laststufe 9 der SVP 3-16-6,0

Die **Laststufe 9** entstand durch das Ab stapeln der zwei halben Kalksandstein-Paletten und das erneute Aufbringen einer ganzen Palette auf die Position 2 Süd.

Auf Grund dieser Laststellung wurde in Feldmitte rechnerisch ein Moment von 19,96 kNm bei den beiden belasteten Stegen ohne Berücksichtigung der Querverteilung hervorgerufen. Dies entsprach knapp 141 % des maximalen Moments im Gebrauchszustand und fast 67 % vom rechnerischen Bruchmoment. Bei der Querkraft wurden mit 13,82 kN pro Steg 115 % von der maximalen Querkraft unter Gebrauchslast und etwa 46 % von der maximalen Querkraft im Bruchzustand erreicht.

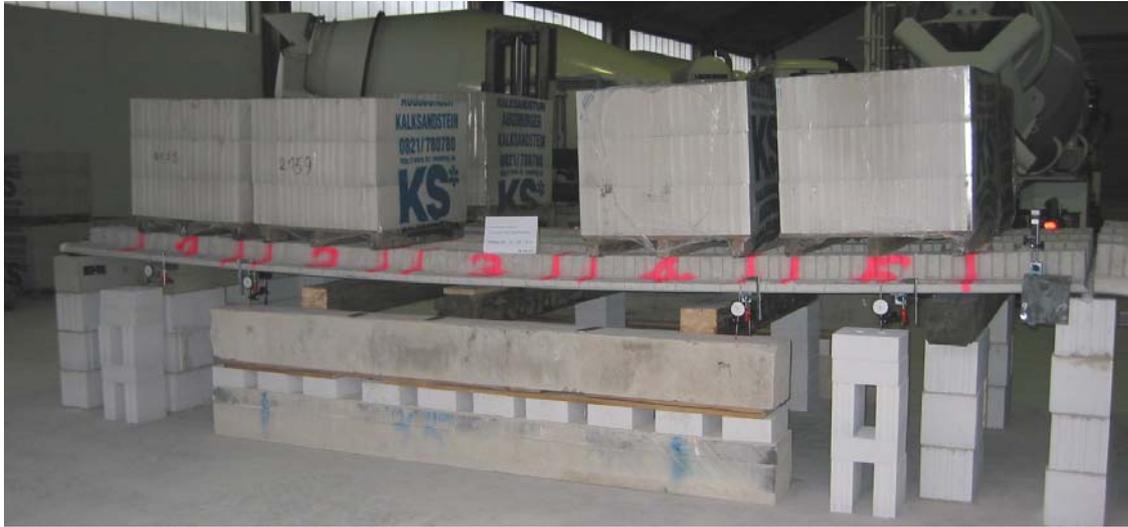
Bild 2.3.2.10: Laststufe 10 der SVP 3-16-6,0

Für die **Laststufe 10** wurde die nächste volle Kalksandstein-Palette auf die Position 2 gestapelt.

Die Laststufe 10 verursachte in allen Stegen ein maximales Moment von 19,96 kNm. Dies entsprach fast 141 % vom maximalen Moment im Gebrauchszustand und 67 % vom rechnerischen Bruchmoment. Die Querkraft am Auflager lag bei 13,82 kN pro Steg, was knapp 115 % der maximalen Querkraft unter Gebrauchslast und fast 46 % von der maximalen Querkraft im Bruchzustand darstellte.

An der Plattenunterseite war keine weitere Rissbildung zu erkennen. Die Rissweiten lagen mittlerweile bei 0,3 - 0,4 mm. In den Stegen waren bereits kleine Haarrisse im mittleren Plattenbereich zu sehen.

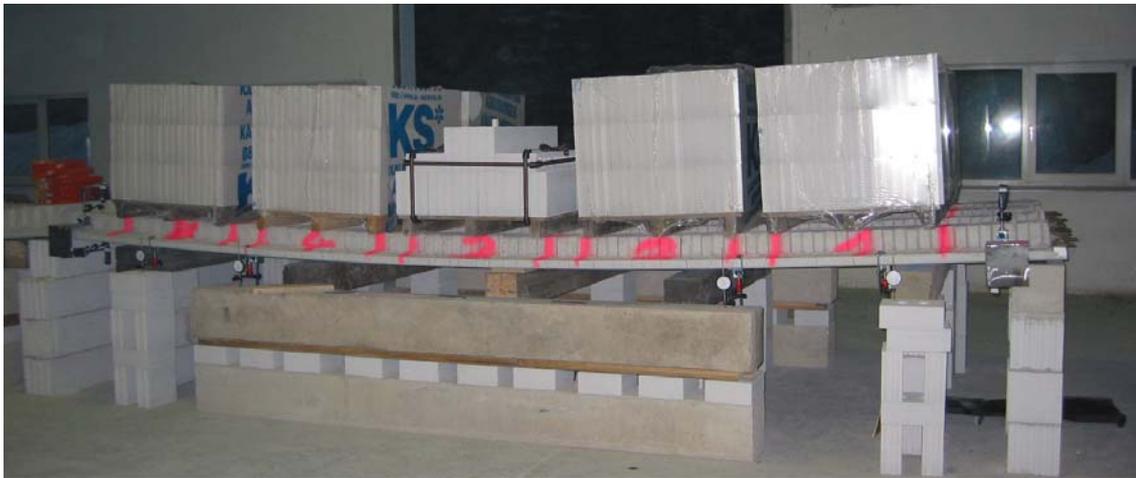
Bild 2.3.2.11: Laststufe 11 der SVP 3-16-6,0

Das nächste Bild stellt die Übersicht der **Laststufe 11** dar. Hierfür wurde im Norden auf die Plattenmitte eine halbe Kalksandstein-Palette gestellt.

Das rechnerische Moment in Feldmitte ohne Berücksichtigung der Querverteilung lag bei den beiden nördlichen Stegen von 23,47 kNm pro Steg. Dies entsprach 117 % vom maximalen Moment aus der Gebrauchslast und somit 78 % des rechnerischen Bruchmoments. Auf eine Untersuchung der Querverteilung bei dieser Laststufe wurde auf Grund der Nähe zum rechnerischen Bruchmoment und den interpolierten Werten in Feldmitte verzichtet. Die maximale Querkraft am Auflager ohne Berücksichtigung der Querverteilung lag bei 15,1 kN pro Steg, was 126 % von der maximalen Querkraft unter Gebrauchslast und 50 % von der maximalen Querkraft im Bruchzustand entsprach.

Auf Grund der Nähe zum rechnerischen Bruchmoment wurde die Rissentwicklung ab jetzt nur noch von der Seite beobachtet. Es sind keine nennenswert neuen Risse entstanden, die bereits vorhandenen sind weiter aufgegangen. Die Risse in den Stegen traten vermehrt im mittleren Plattenbereich auf. An den Auflagerbereichen waren keine Risse zu erkennen.

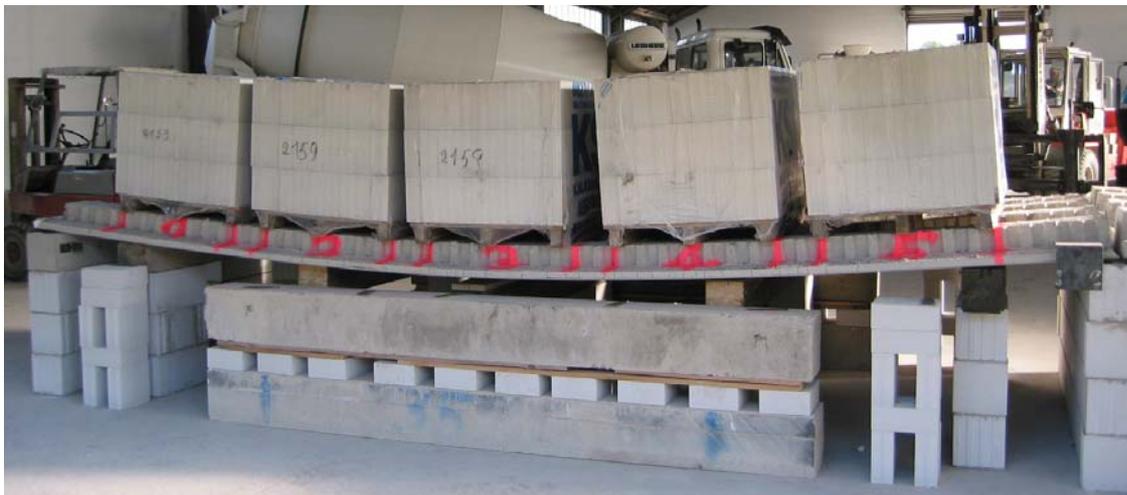
Bild 2.3.2.12: Laststufe 13 der SVP 3-16-6,0

Um die *Laststufe 13* zu erhalten, wurden die zwei halben Paletten wieder von der Platte gestapelt und auf der nördlichen Seite durch volle Paletten ersetzt. Die Stegverbundplatte ging so weit nach unten, dass sie im Norden auf einem Holzbalken der Abfangkonstruktion auflag. Die mit dem Nivelliergerät gemessene Durchbiegung in Feldmitte betrug 14,6 cm.

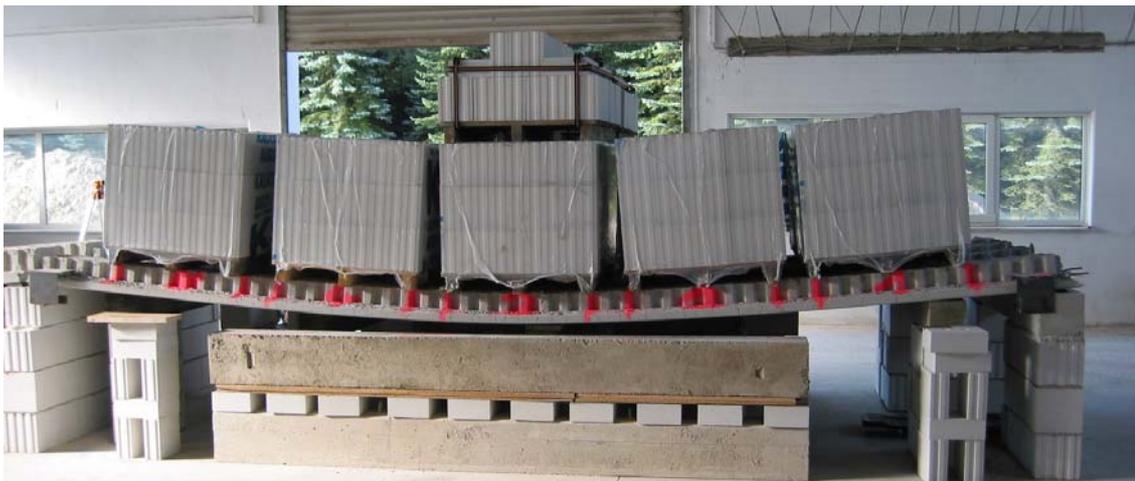
Bild 2.3.2.13: Laststufe 14 der SVP 3-16-6,0

Die SVP ging beträchtlich nach unten, doch konnte mit dem bloßen Auge kein weiteres Fortschreiten der Durchbiegung erkannt werden. Die Durchbiegung in Feldmitte betrug mit dem Nivelliergerät gemessen 16 cm. Das sind ca. 1,5 cm mehr als bei gleicher Laststellung am Vortag, als sie aufsaß. Ein Versagen der Stegverbundplatte konnte noch nicht festgestellt werden. Zwischen der Abfangkonstruktion und der Plattenunterseite waren noch ein paar Zentimeter frei, so dass auf die mittlere Position zwei halbe Kalksandstein-Paletten gestellt wurden.

Bei dieser Laststellung setzte sich die SVP erneut auf die Abfangkonstruktion auf. Die Durchbiegung betrug nun ca. 20 cm. Erst jetzt deutete sich das Ausbrechen der Druckzone in den Stegen leicht an. Das aufgebrachte Moment in Feldmitte lag bei 29,67 kNm, das 209 % des maximalen Moments aus der Gebrauchslast und somit knapp 100 % vom rechnerischen Bruchmoment entsprach. Ein weiteres Absenken der Abfangkonstruktion war nicht möglich, da die Verdrehung am Auflager sehr groß war. Bei einer weiteren Verdrehung der Platte musste befürchtet werden, dass die Platte den Stahlbetonsturz berührt und ihn nach außen wegdrückt.

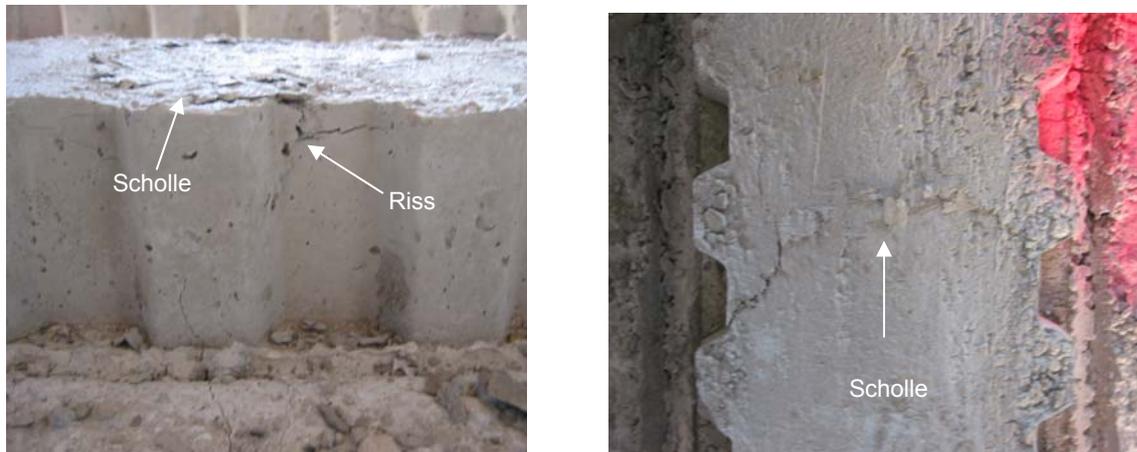
Bild 2.3.3.1 und 2.3.3.2 Versagen der Druckzone

Das Versagen der Platte wurde erneut durch das Herausbrechen der Druckzone hervorgerufen.

Die Abfangkonstruktion ließ kein weiteres Absinken der Platte zu, so dass, wie oben beschrieben, das Versagen der Druckzone nur schwach ausgebildet war. Das Bild zeigt, wie sich im oberen Bereich der Druckzone eine Art "Scholle" gebildet hat, die über den Steg ausbrechen wollte. Von oben gesehen war dies auch deutlich zu erkennen (Bild 2.3.3.2). Es war auch ein Riss an der Plattenoberseite erkennbar, der im Stegbereich in das Rissbild der versagenden Druckzone überging.
