STEGVERBUNDPLATTEN

ANLAGE II ZUM FORSCHUNGSBERICHT:

Versuchsergebnisse

von Prof. Dr.-Ing. Richard Rojek
und Dipl.-Ing. (FH) Tobias Keller

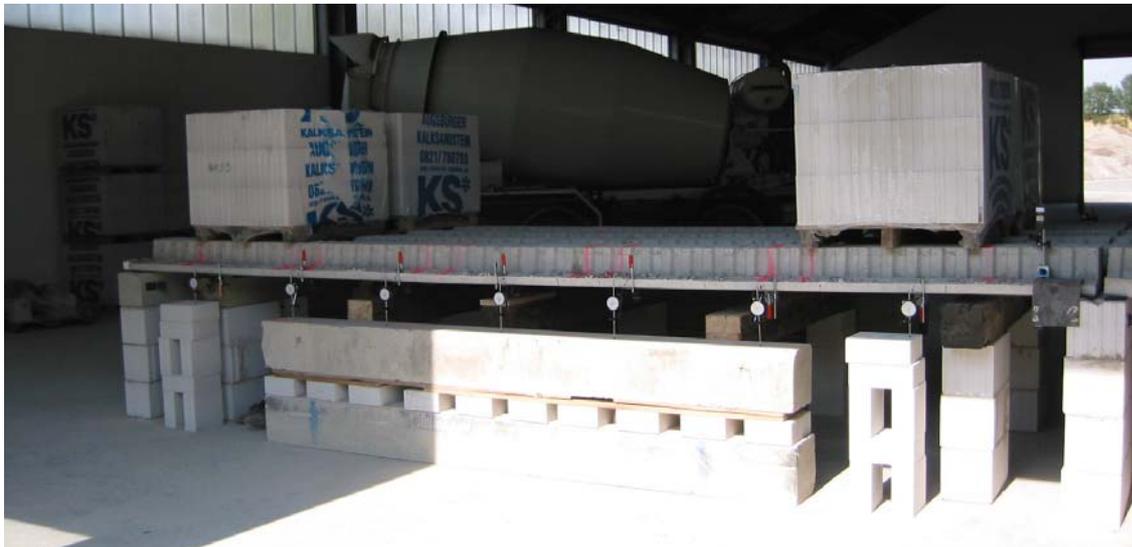
Bild 2.4.2.1.2: Laststufe 1 der SVP 4-20-6,0

Für die *Laststufe 1* wurden jeweils auf die beiden äußeren Positionen der Platte volle Kalksandstein-Paletten aufgelegt, wie das nachfolgende Bild zeigt.

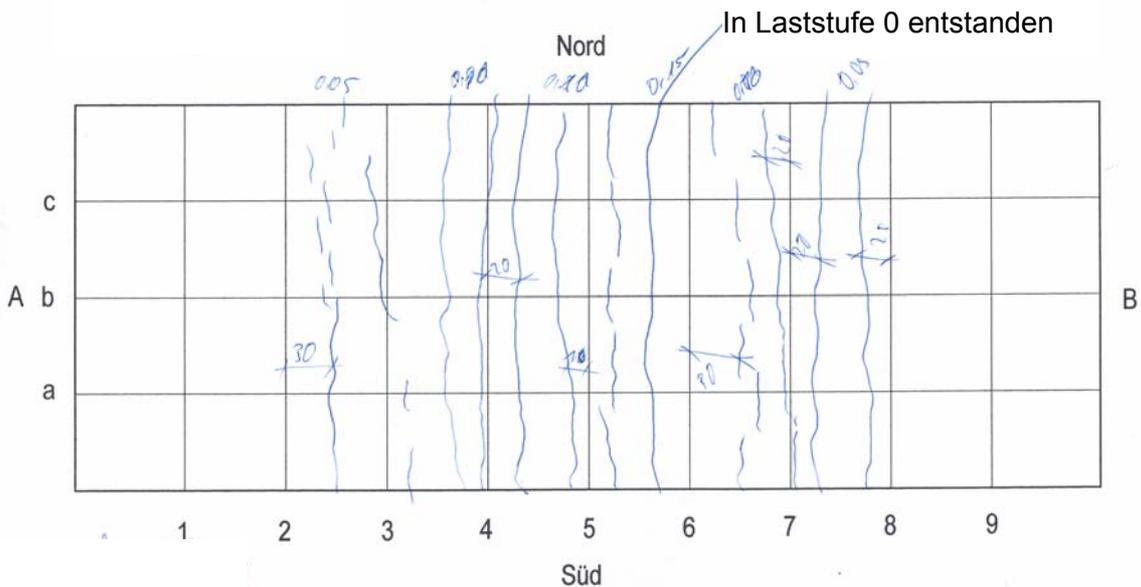
Bild 2.4.2.1.3: Rissbild aus der Laststufe 1

An der Plattenunterseite waren bereits viele Haarrisse in Querrichtung zu erkennen, während an der Oberseite der Platte noch keine Risse zu sehen waren. Die meisten Risse verliefen bereits über die gesamte Plattenbreite. Der Riss aus der Laststufe 0 ging als einziger bis knapp an die Oberkante. Die Rissweiten lagen im äußeren Bereich bei 0,05 mm und im Innenbereich der Platte bei 0,10 mm. Der Riss aus der Laststufe 0 ging auf 0,15 mm auf. Das Rissbild der Plattenunterseite ist im nachfolgenden Bild wiedergegeben.

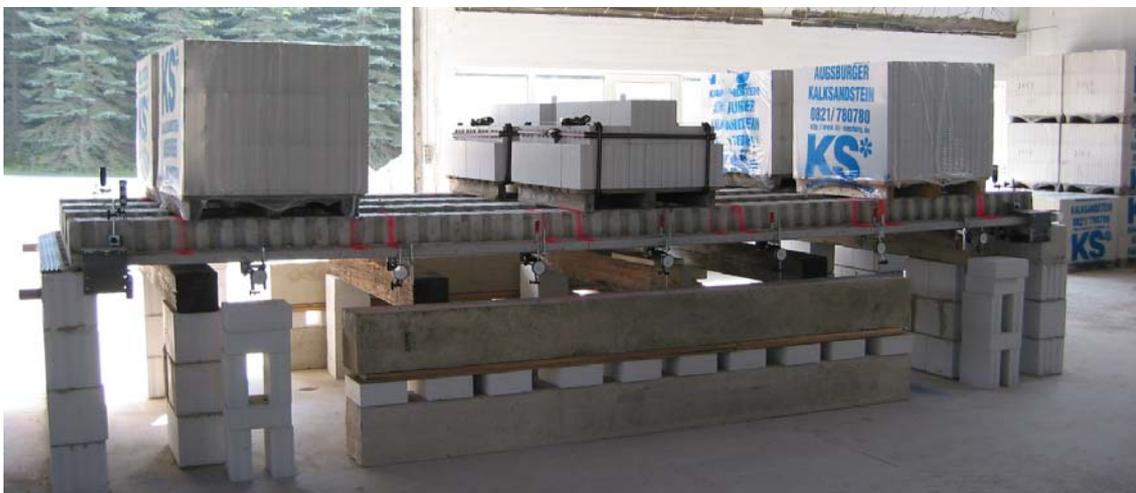
Bild 2.4.2.1.4: Laststufe 3 der SVP 4-20-6,0

Die *dritte Laststufe* wurde erzeugt, indem auf die nördliche Position 3 eine weitere halbe Palette aufgelegt wurde, wie das nachfolgende Bild zeigt: Hierdurch entstand wiederum eine symmetrische Belastung.

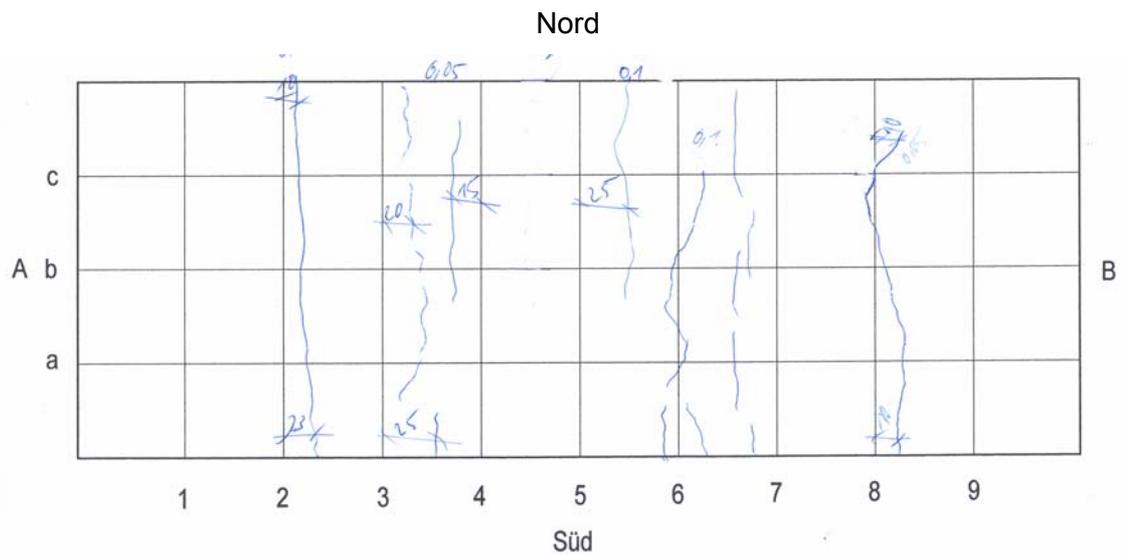
Bild 2.4.2.1.5: Rissbild aus der Laststufe 3

Es entstanden im mittleren Bereich einige neue Risse. Es schlossen sich aber auch bereits vorhandene Risse, die noch nicht über die gesamte Plattenbreite verliefen, zu einem Riss zusammen. Wie das nachfolgende Rissbild zeigt, war in den Auflagerbereichen A und B kein Riss zu erkennen. Der maximale Abstand zum Auflager betrug immer noch ca. 1,20 m, während knapp 65,5 % der maximalen Querkraft unter Gebrauchslast und 26 % der maximalen Querkraft im Bruchzustand erreicht waren. Das Rissbild zeigt die neu entstandenen Risse und deren Weiten. Der aus der Laststufe 0 entstandene Riss in Plattenmitte ging bis auf 0,2 mm auf, die übrigen Risse im Mittelbereich aus der Laststufe 1 bis auf 0,15 mm.

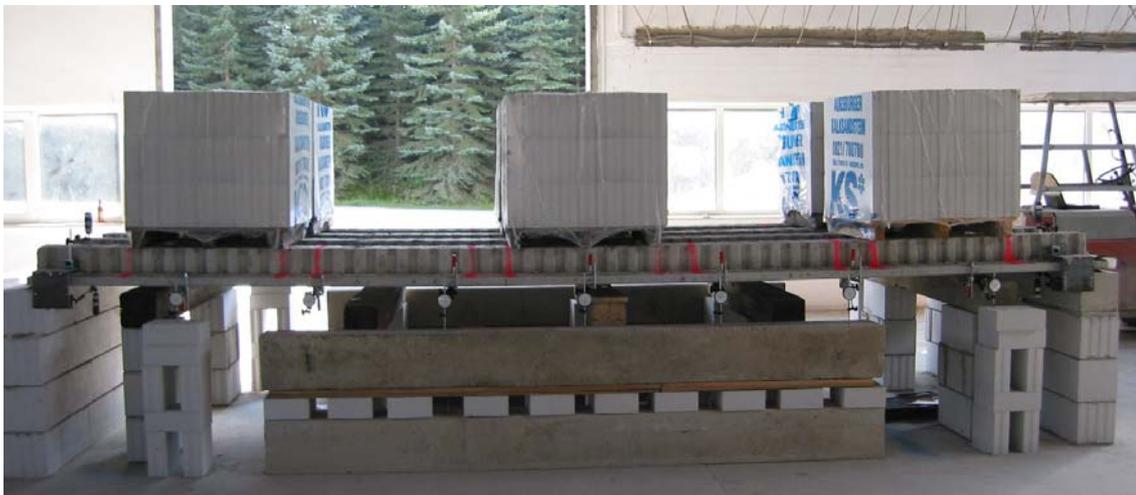
Bild 2.4.2.1.6: Laststufe 4 der SVP 4-20-6,0

Die *Laststufe 4* bestand darin, die zwei halben Paletten in Plattenmitte durch zwei ganze zu ersetzen. Hierdurch erreichte man ein Moment in Feldmitte von 17,26 kNm pro Steg, was etwa 103 % des maximalen Moments aus der Gebrauchslast und somit 49 % des rechnerischen Bruchmoments entsprach.

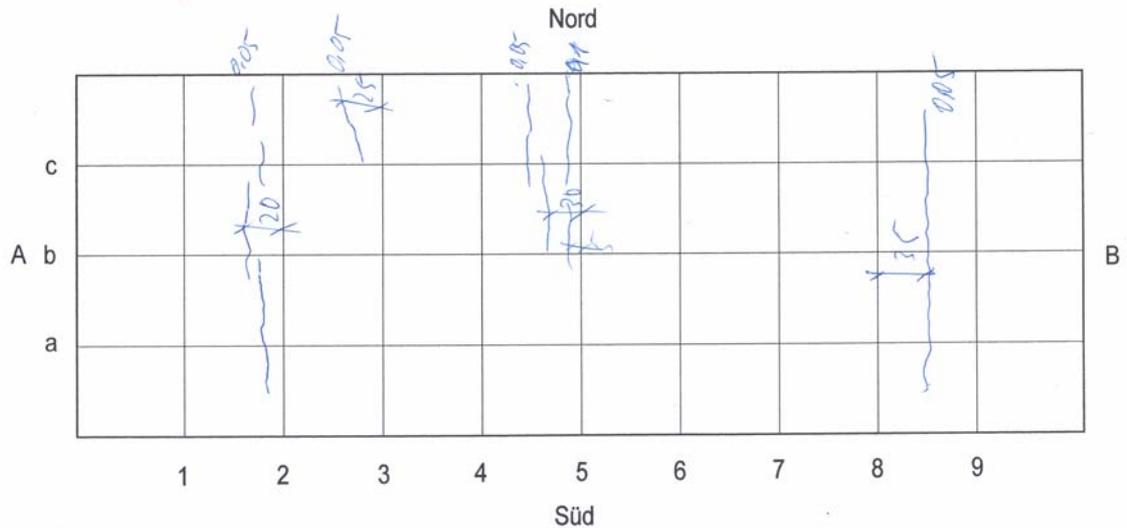
Bild 2.4.2.1.7: Rissbild aus der Laststufe 4

Das zugehörige Rissbild, das die neu entstandenen Risse zeigt, ist nachfolgend aufgeführt.

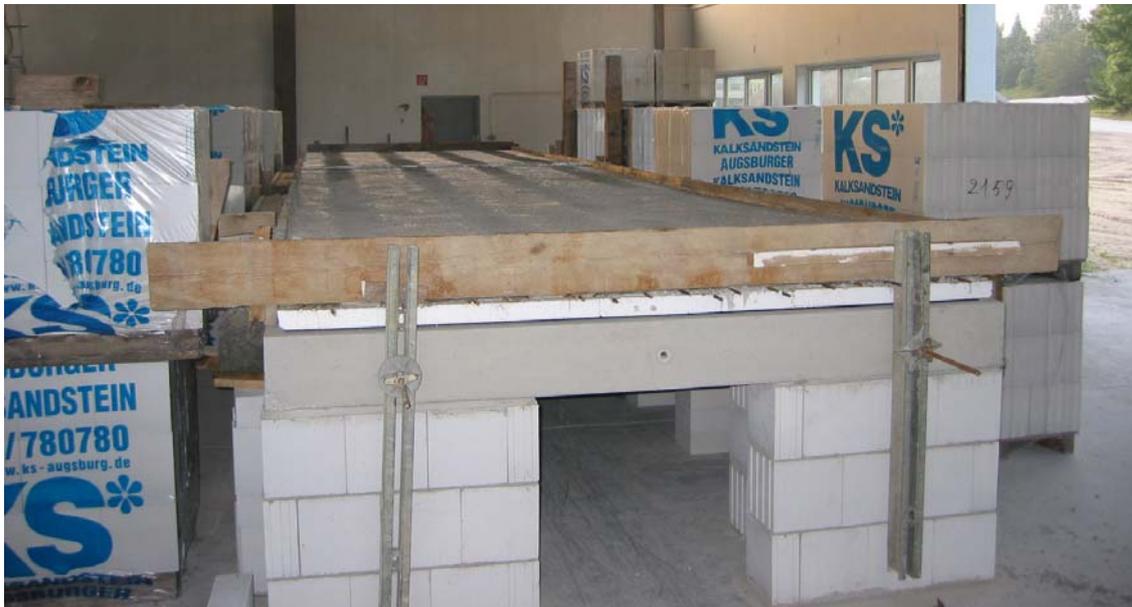
Bild 2.4.2.2.1: Abgeschaltete Stegverbundplatten

Die Platten 4-20-6,0 und 5-20-4,2 wurden beide am Freitag, den 6. September 2003, mit Ortbeton ergänzt. Hierzu wurden nur die Ränder der Stegverbundplatten abgeschalt und zur Seite hin abgestützt, so dass die Stegverbundplatten unterstützungsfrei ausbetoniert werden konnten. Am mittleren Auflager wurden zwischen den beiden Platten 3 cm starke Styroporplatten eingebaut, die ein freies Drehen der einzelnen Platten ermöglichten. Der Beton wurde direkt von der Rutsche des Betonmischers auf die Stegverbundplatten aufgebracht, mit Schaufel und Rechen verteilt und mit einem Flaschenrüttler verdichtet. Zum Höhenabgleich wurde lediglich ein Holzbrett auf je zwei Stege gelegt und der überschüssige Beton somit zwischen den Stegen abgezogen.

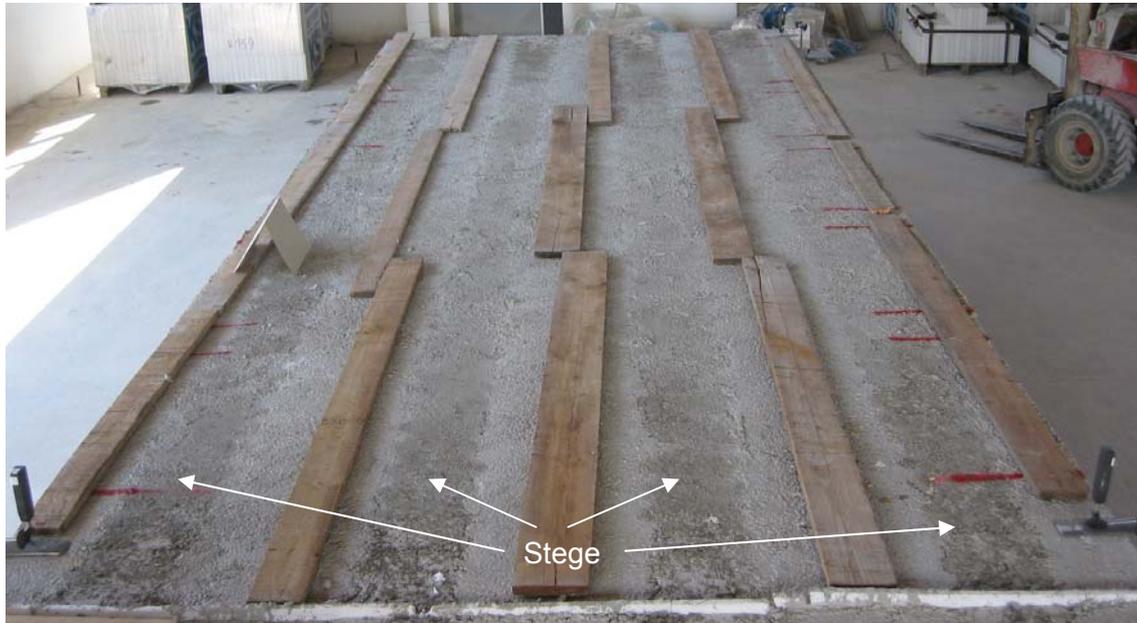
Bild 2.4.2.2.2: Krafteinleitung bei Stegverbundplatten mit Ortbetonergänzung

Die Krafteinleitung bei der Versuchsdurchführung mit Ortbetonergänzung wurde direkt über die Ortbetonergänzung vorgenommen. Hierzu wurden Holzbretter auf die Ortbetonergänzung gelegt, auf die dann wiederum die Kalksandstein-Paletten gestellt wurden. An Hand dieser Art der Krafteinleitung sollte herausgefunden werden, ob eine Bewehrung für das Hochhängen der Lasten in die Stege erforderlich ist und in wie weit der Verbund über die Stegverzahnung gewährleistet ist.

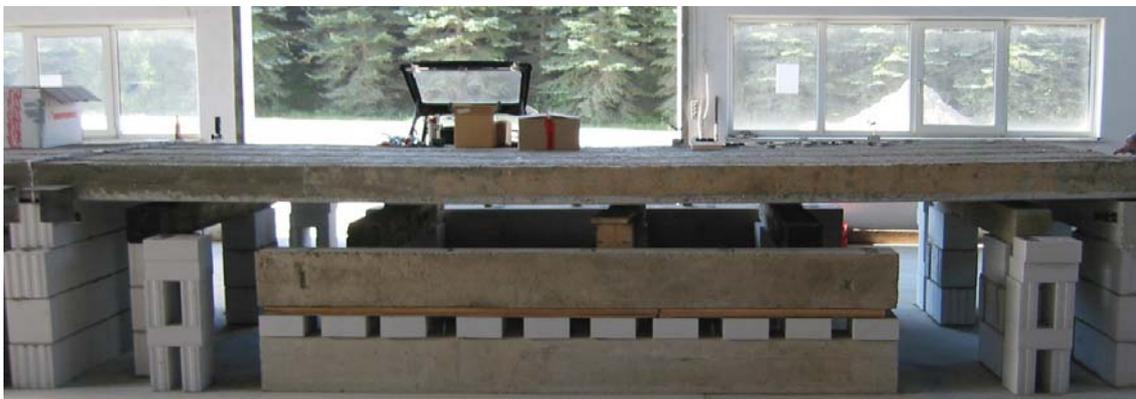
Bild 2.4.2.2.3: Durchbiegung der SVP 4-20-6,0 nach der Ortbetonergänzung

Durch den Betoniervorgang hatten sich keine neuen Risse gebildet; auch die Rissweiten blieben in der Plattenmitte bei 0,15 - 0,20 mm und in der Nähe der beiden Auflagerbereiche bei 0,05 – 0,10 mm. Mit der Ortbetonergänzung erreichte man bereits 71 % des maximalen Moments aus der Gebrauchslast und dementsprechend fast 35 % vom rechnerischen Bruchmoment. Die Auflagerkraft lag mit 17,88 kN bei 31 % der maximalen Querkraft unter Gebrauchslast und 12 % der maximalen Querkraft im Bruchzustand.

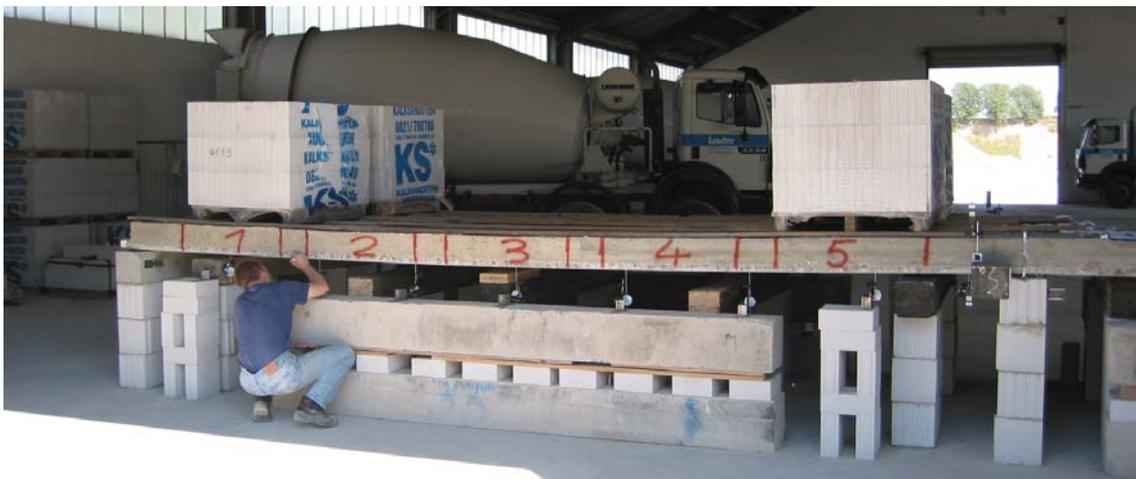
Bild 2.4.2.2.4: Laststufe 1 der SVP 4-20-6,0 mit Ortbetonergänzung

Die *erste Laststufe* bestand darin, ein Moment in Feldmitte von 34,78 kNm zu erzeugen. Dies entspricht knapp 95 % des maximalen Moments aus der Gebrauchslast und 45 % des rechnerischen Bruchmoments. Der Momentenzuwachs von 7,91 kNm in Feldmitte wurde durch das Aufbringen von Kalksandstein-Paletten auf die Positionen 1 und 5 hervorgerufen.

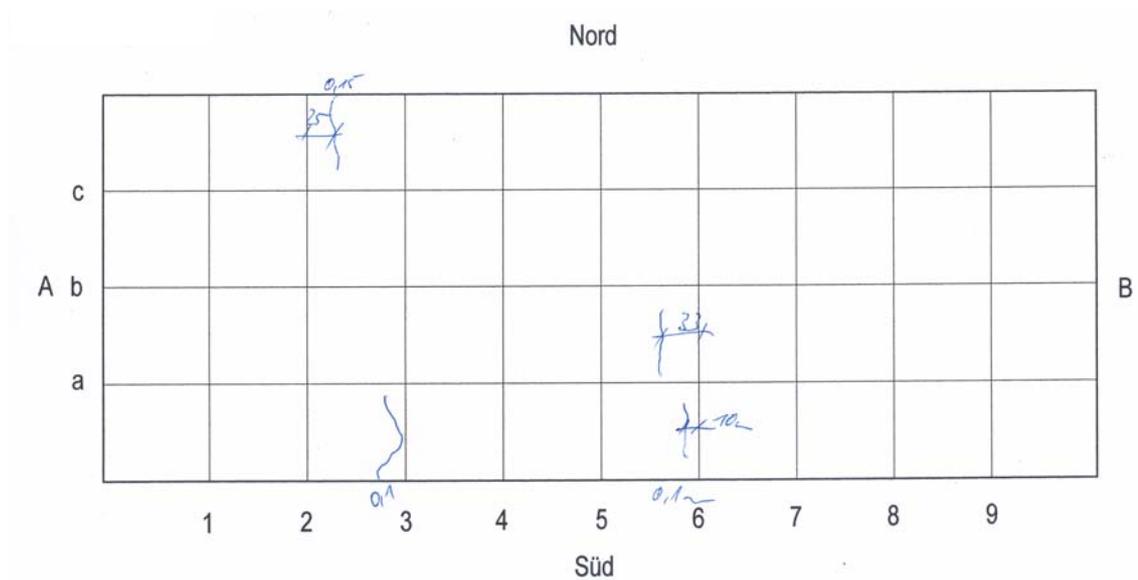
Bild 2.4.2.2.5: Rissbild aus der Laststufe 1 mit Ortbetonergänzung

Die Zunahme der Risse durch die Laststufe 1 ist im nächsten Bild dargestellt:

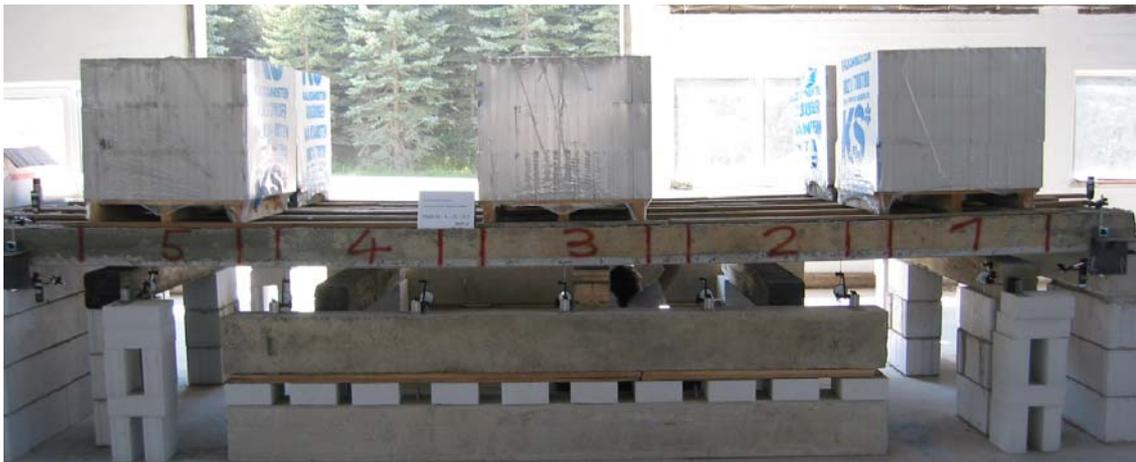
Bild 2.4.2.2.6: Laststufe 2 der SVP 4-20-6,0 mit Ortbetonergänzung

Für die **zweite Laststufe** wurden zwei Kalksandstein-Paletten auf die Position 3 aufgebracht. Der hierdurch herbeigeführte Momentenzuwachs von 4,69 kNm erzeugte ein Moment von 47,38 kNm in Feldmitte. Das entsprach 129 % vom maximalen Moment aus der Gebrauchslast, das wiederum etwa 61 % des rechnerischen Bruchmoments entsprach. Die vorhandene Querkraft erreichte mit 31,41 kN etwa 55 % der maximalen Querkraft unter Gebrauchslast und fast 22 % der maximalen Querkraft im Bruchzustand.

Der Momentenzuwachs verursachte eine mittlere Erhöhung der Durchbiegung von 10,15 mm auf 44,6 mm. Dies entspricht dem 1,86-fachen Wert der zulässigen Durchbiegung. Die gemessenen Durchbiegungen sind in der nachfolgenden Tabelle aufgelistet.

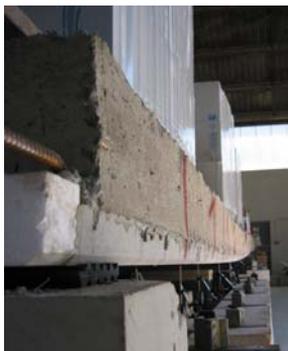
Bild 2.4.2.2.7: Durchbiegung der SVP 4-20-6,0 mit Ortbetoneergänzung bei Laststufe 2

Während sich die rechnerische Durchbiegung im Zustand II von 12,43 auf 16,00 mm in Feldmitte erhöhte, wuchs die gemessene von 34,45 auf 44,6 mm an. Betrachtet man hingegen das Verhältnis der Zunahme der Durchbiegungen, so ist zu erkennen, dass beide eine Vergrößerung von 30 % aufwiesen. Die Zunahme des Moments in Feldmitte lag bei 36 %.

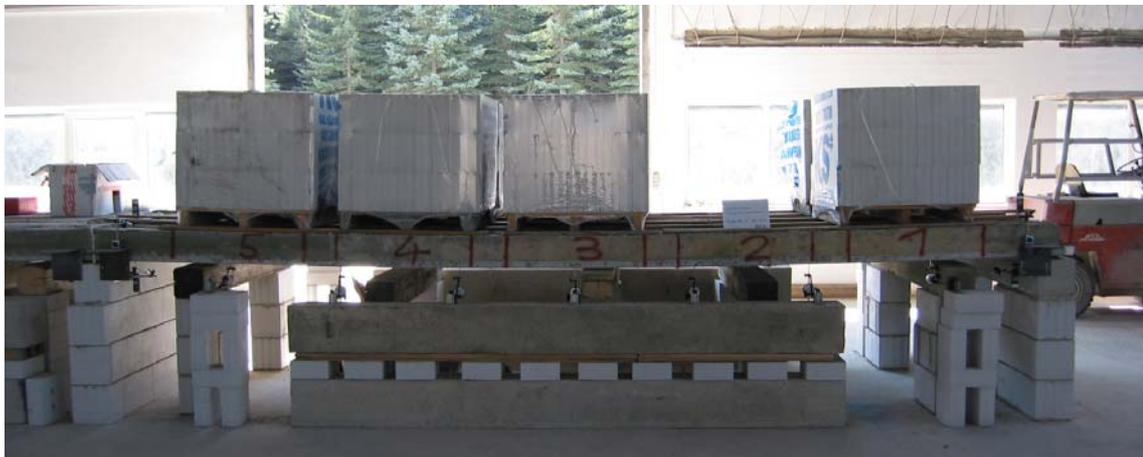
Bild 2.4.2.2.8: Laststufe 3 der SVP 4-20-6,0 mit Ortbetoneingussung

Die *dritte Laststufe* erzeugte ein Moment in Feldmitte von 56,12 kNm, was etwa 153 % des maximalen Moments aus der Gebrauchslast und somit fast 73 % des rechnerischen Bruchmoments entsprach. Hierfür wurden zwei weitere Paletten auf die Position 4 gestellt. Die hieraus entstandenen Durchbiegungen sind in der *Tabelle 2.4.2.2.7* wiedergegeben.

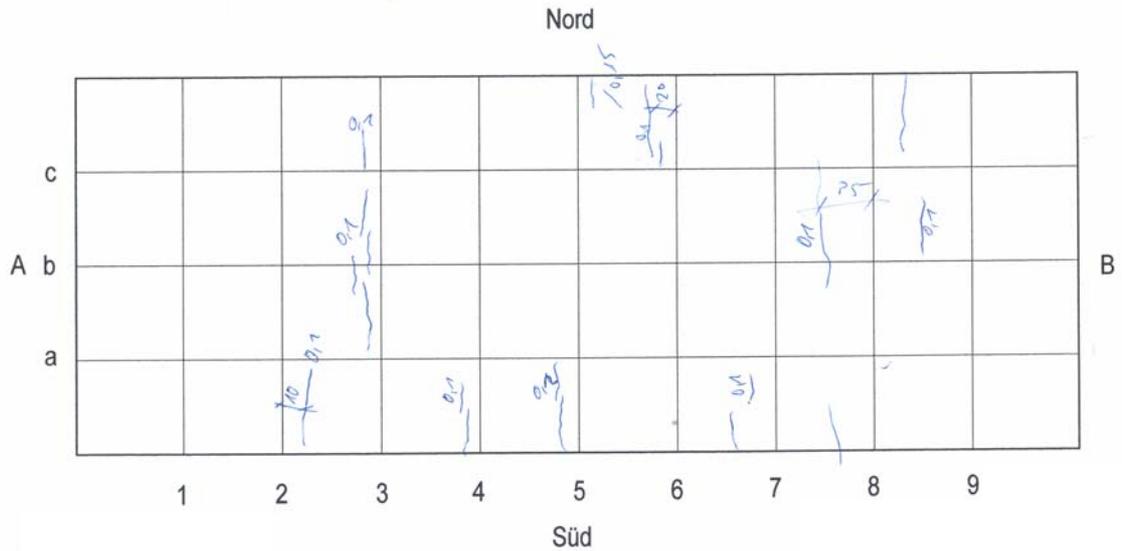
Bild 2.4.2.2.9: Rissbild aus der Laststufe 3 mit Ortbetonergänzung

Die aus der Laststufe 3 neu entstandenen Risse sind im nächsten Bild wiedergegeben.

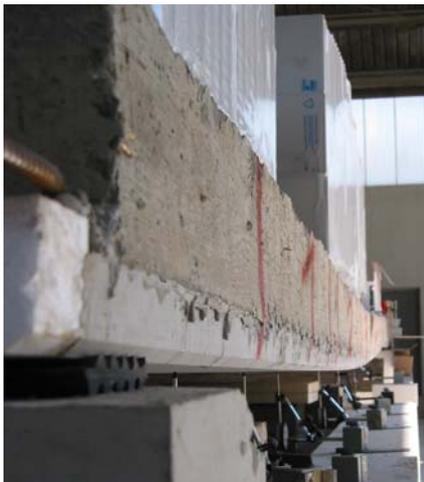
Bild 2.4.2.2.10: Laststufe 4 der SVP 4-20-6,0 mit Ortbetonergänzung

Die *vierte Laststufe* schloss die erste Reihe der Belastungskörper, so dass in Feldmitte ein Moment von 64,86 kNm vorhanden war. Dies waren fast 177 % des maximalen Moments aus der Gebrauchslast bzw. 84 % des rechnerischen Bruchmoments. Der Momentenzuwachs von 15 % rief eine Erhöhung der Durchbiegung von 53 % hervor. Die Erhöhung der rechnerischen Durchbiegung im Zustand II bestätigt den Momentenzuwachs von 15 %. An dieser Stelle muss nochmals darauf hingewiesen werden, dass der gewählte Ansatz ($I_{II} = 0,7 \cdot I_I$) nur für den Gebrauchszustand gültig ist, da höhere Lasten zu erheblich größeren Krümmungen und Durchbiegungen führen. Die Durchbiegung der Platte ist gut im nebenstehenden Bild zu erkennen.

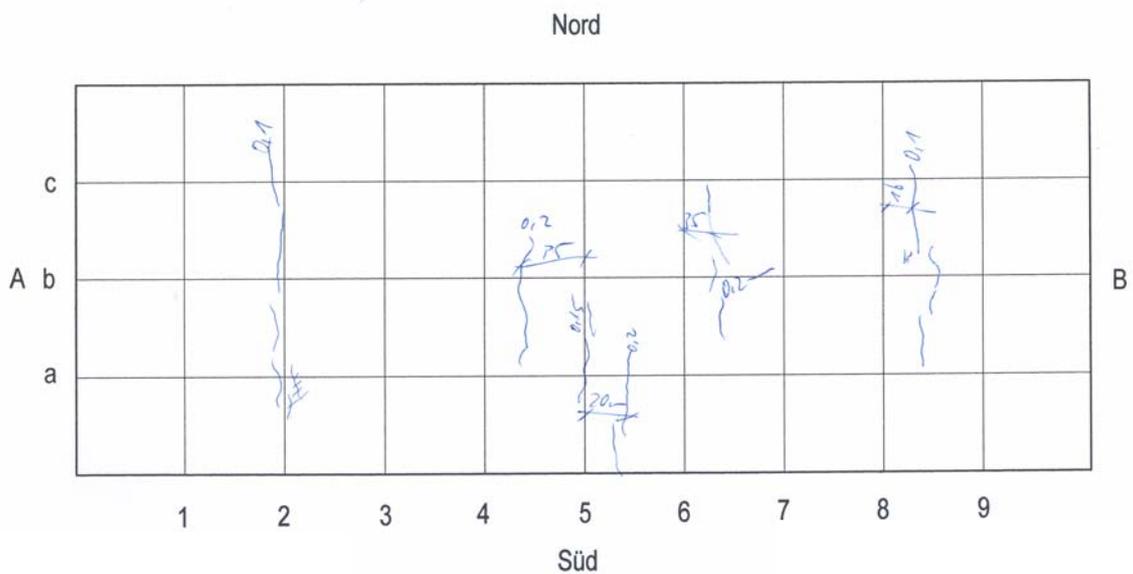
Bild 2.4.2.2.11: Rissbild aus der Laststufe 4 mit Ortbetonergänzung

Das Rissbild, das die neu entstandenen Risse zeigt, ist im nächsten Bild festgehalten.

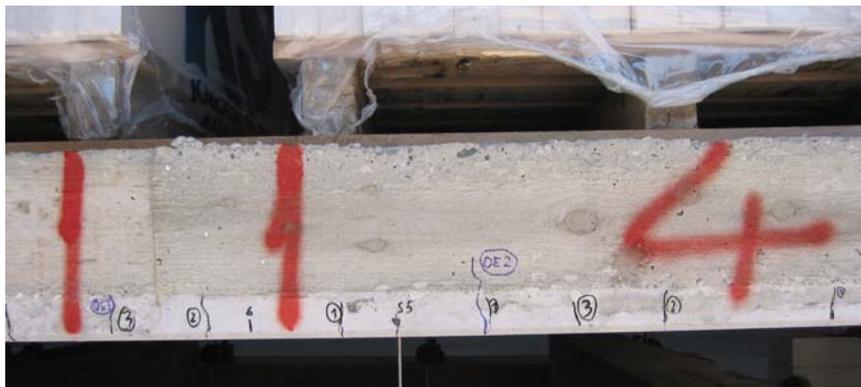
Bild 2.4.2.2.12 Risse aus der Laststufe 4 in Feldmitte

Die Risse in Feldmitte reichten vereinzelt bis zur Ortbetoneergänzung, wie das oben stehende Bild zeigt.

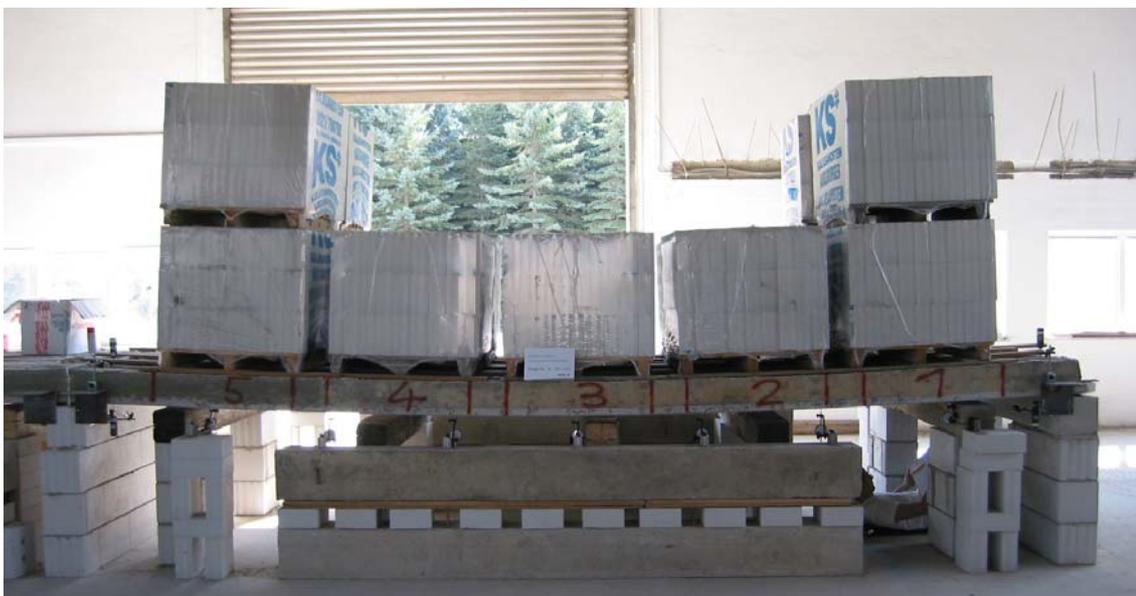
Bild 2.4.2.2.13: Laststufe 5 der SVP 4-20-6,0 mit Ortbetoneergänzung

Die **Laststufe 5** bestand darin, in die zweite Ebene der Belastungskörper auf die Positionen 1 und 5 jeweils zwei Kalksandstein-Paletten aufzubringen.

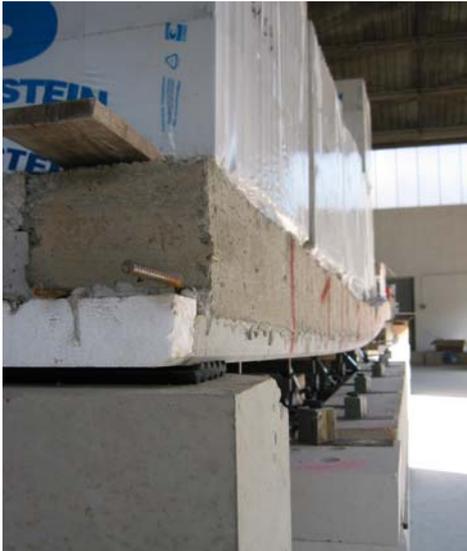
Bild 2.4.2.2.14: Verformungen aus der Laststufe 5

Wie das Diagramm zeigt, war die Durchbiegung der Platte in Feldmitte mittlerweile bei über 15 cm angekommen. Um die enormen Längenunterschiede von der Oberkante zur Unterkante der Platte auszugleichen, sind hauptsächlich die bereits bestehenden Risse weiter aufgegangen. Es sind lediglich drei neue Risse hinzugekommen, die jedoch ca. 60 cm vom Auflager entfernt waren, eine Weite von 0,1 mm aufwiesen und über die gesamte Plattenbreite verliefen. Die bereits bestehenden Risse in Feldmitte erreichten mittlerweile eine Weite von 0,45 – 0,50 mm. Die alten Risse in Richtung Auflager hatten Weiten von 0,25 – 0,35 mm. Aufgrund dieser großen Rissweiten wurde aus Sicherheitsgründen auf eine weitere Dokumentation der Risse von unten verzichtet.

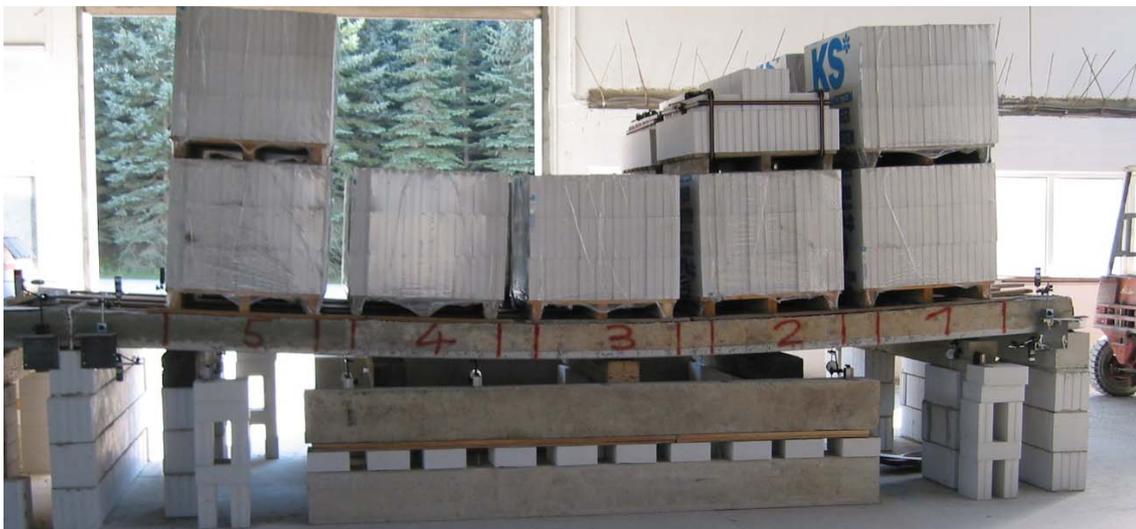
Bild 2.4.2.2.15: Laststufe 6 der SVP 4-20-6,0 mit Ortbetonergänzung

Die **6. Laststufe** verursachte in Feldmitte ein Moment von 77,12 kNm. Mit dieser Laststellung wurde das maximale Moment aus der Gebrauchslast zu fast 210 % und das rechnerische Bruchmoment zu fast 100 % erreicht. Der Momentenzuwachs von 4,35 kNm wurde durch zwei halbe Paletten erzeugt, die auf die Position 2 gestellt wurden. Es wurden zunächst nur halbe Paletten aufgelegt, um einen kleineren Momentenzuwachs zu erzeugen. Die Querkraft (52,46 kN) erreichte knapp 92 % der maximalen Querkraft unter Gebrauchslast und somit 36 % der maximalen Querkraft im Bruchzustand.

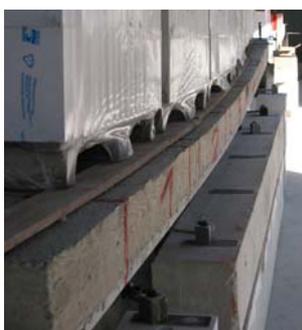
Bild 2.4.2.2.16: Durchbiegung der Platte aus der Laststufe 6

Die Risse in Feldmitte gingen weiter auf. Es sind nur noch wenige neue Risse entstanden. Am Plattenrand konnte beobachtet werden, dass mittlerweile die meisten Risse in Plattenmitte in die Ortbetonergänzung ragten. An der Plattenoberseite waren noch keine Risse erkennbar. Es konnte ein besenförmiges Aufreißen der Risse an den Seitenflächen der Platte beobachtet werden. Die in Auflagernähe befindlichen Risse gingen nicht bis zur Ortbetonergänzung. Nach dieser Laststellung wurden alle Messuhren aus Sicherheitsgründen abgebaut.

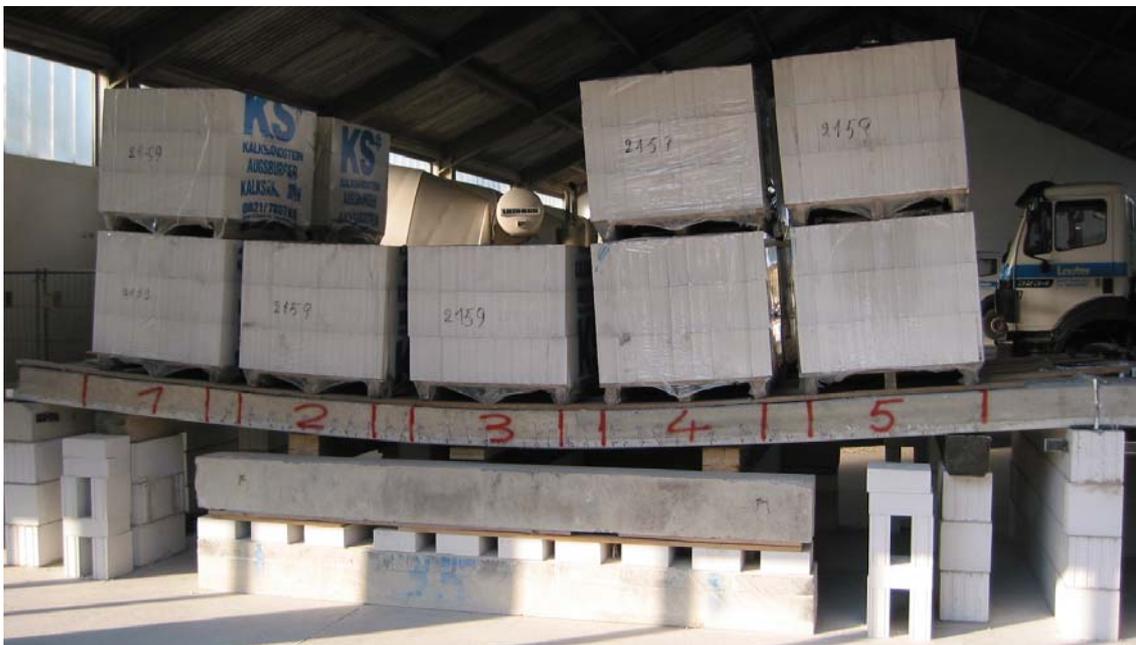
Bild 2.4.2.2.17: Laststufe 7 der SVP 4-20-6,0 mit Ortbetonergänzung

Die **Laststufe 7** wurde erzeugt, indem die zwei halben Paletten durch ganze ersetzt wurden. Hierdurch wurde das Moment in Feldmitte auf 81,49 kNm erhöht. Dies entsprach fast 222 % des maximalen Moments im Gebrauchszustand und fast 106 % des rechnerischen Bruchmoments. Die aus dieser Laststellung entstandene Querkraft von 55,50 kN entsprach etwa 97 % der maximalen Querkraft unter Gebrauchslast und 38 % der maximalen Querkraft im Bruchzustand.

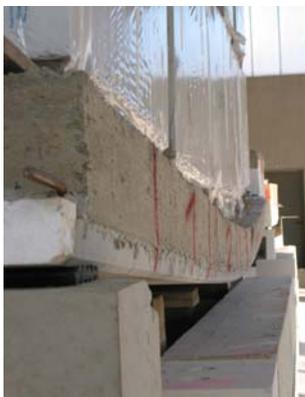
Bild 2.4.2.2.18: Durchbiegung der Platte aus der Laststufe 7

Bei dieser Laststufe konnte die Durchbiegung nicht mehr festgestellt werden, da die Platte kein Gleichgewicht mehr fand und die Durchbiegung stetig aber sehr langsam weiter zunahm. Die Durchbiegung der Platte ist im nachfolgenden Bild nochmals verdeutlicht.

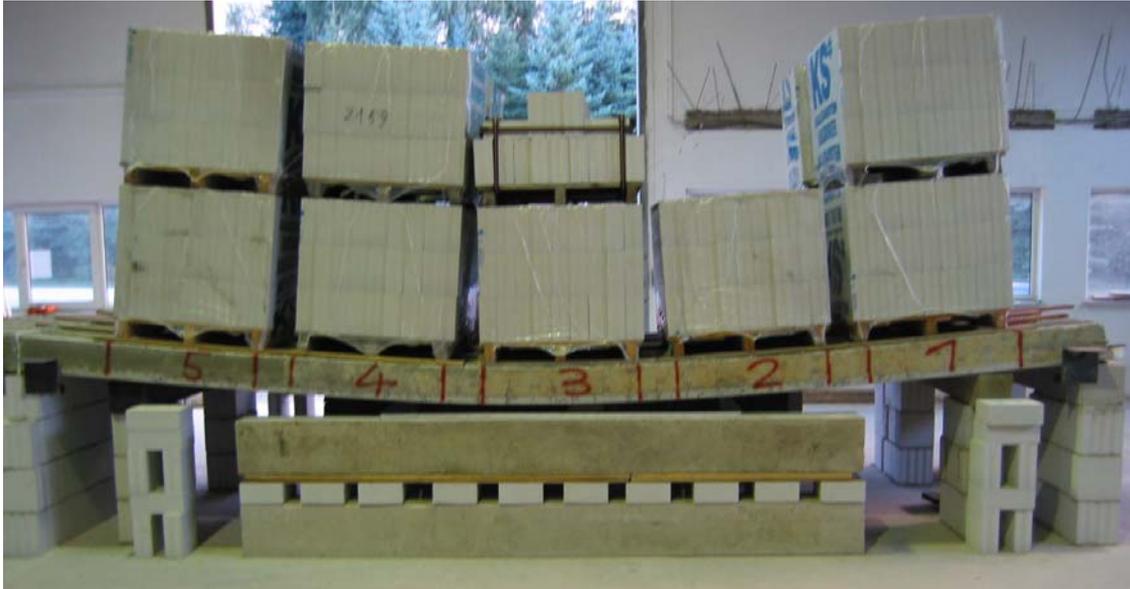
Bild 2.4.2.2.19: Laststufe 8 der SVP 4-20-6,0 mit Ortbetonergänzung

Zwischen der Plattenunterkante und der Abfangkonstruktion in Feldmitte war nur noch wenig Spielraum, so dass mit dem Aufbringen weiterer Belastungskörper das Aufliegen der SVP auf die Abfangkonstruktion zu erwarten war. Hierzu wurden für die **8. Laststufe** zwei halbe Paletten auf die Position 3 gestellt. Das Moment in Feldmitte stieg somit auf 87,79 kNm an, das 240 % des maximalen Moments im Gebrauchszustand und fast 114 % der rechnerischen Bruchlast entsprach.

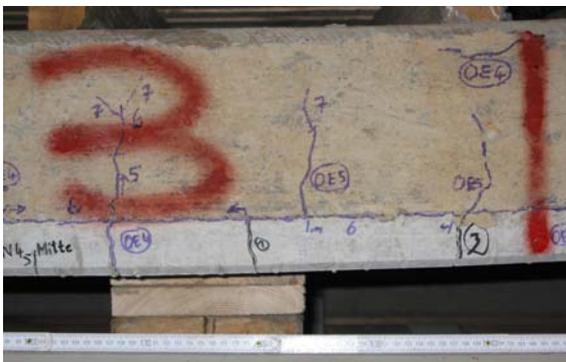
Bild 2.4.2.2.20: Rissbild in Feldmitte

Wie zu erwarten war, legte sich die SVP nach dem Aufbringen der Kalksandstein-Paletten auf die Abfangkonstruktion auf. Eine deutliche Versagensart war nicht zu erkennen. Die Länge der Risse an der Ortbetonergänzung in Feldmitte war maximal $\frac{2}{3}$ der Plattenstärke, wie dies die nächsten Bilder zeigen.

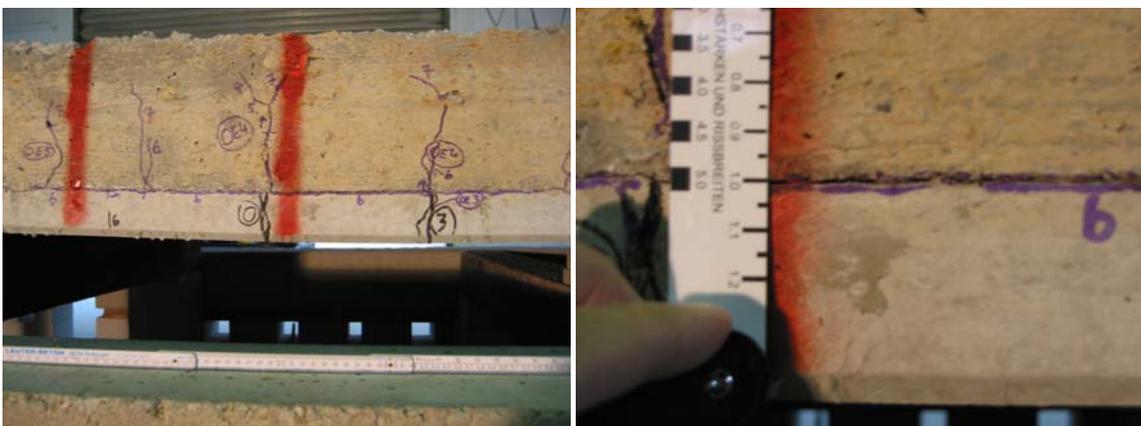
Bild 2.4.3.3: Riss zwischen Ortbetoneergänzung und Fertigteilplatte

Der am südlichen Plattenrand aus der Laststufe 6 entstandene Riss zwischen Ortbetoneergänzung und Fertigteilplatte erreichte eine Weite von 0,8 – 1,0 mm.

Wie anfangs bereits erwähnt sollte durch die direkte Krafteinleitung untersucht werden, ob Bewehrung für das Hochhängen der Lasten in die Stege notwendig ist und ob der Verbund über die Stegverzahnung gewährleistet ist. Bei der Betrachtung der Stegverbundplatte nach dem Entlasten an der Plattenoberseite waren weder Risse an den Fugen der Stegverzahnung noch an anderen Stellen der Plattenoberfläche zu erkennen. Dies zeigte, dass der Stegverbund sehr gut funktionierte und keine Bewehrung für das Hochhängen der Lasten in die Stege erforderlich war.

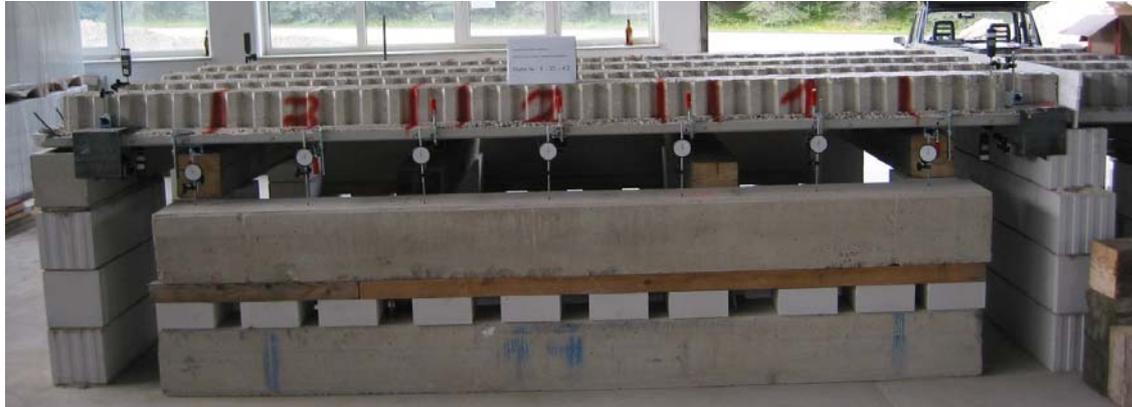
Bild 2.5.2.1.1: Laststufe 0 der SVP 5-20-4,2

Nach dem Auflegen der Platte auf die Versuchseinrichtung und dem Ausrichten der Messuhren wurde die Durchbiegung auf Grund ihres Eigengewichts zu 3 mm gemessen. Die rechnerischen Durchbiegungen in den Zuständen I und II sind in der nächsten Tabelle wiedergegeben.

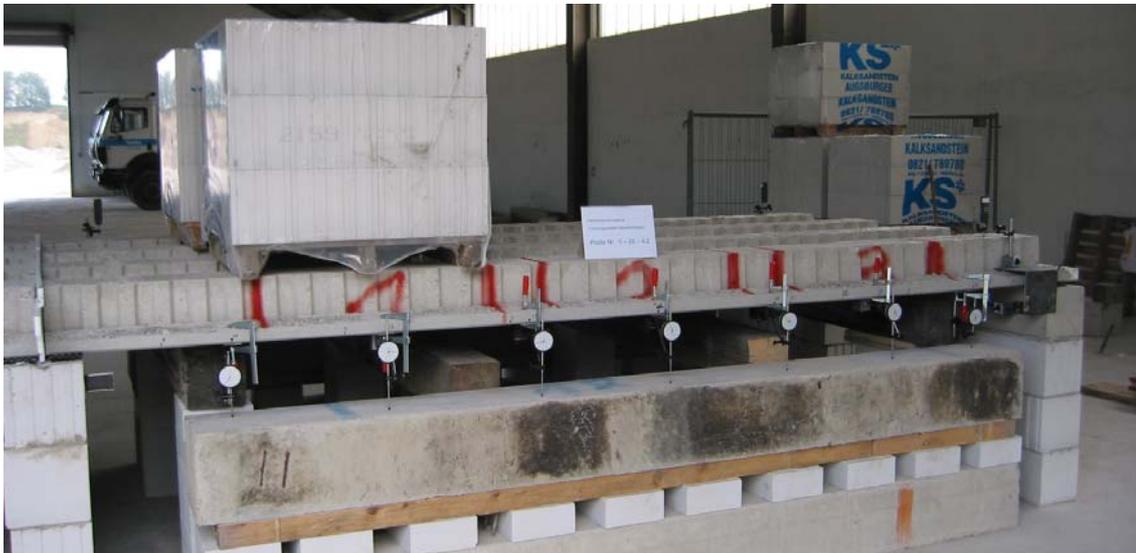
Bild 2.5.2.1.2: Laststufe 1 der SVP 5-20-4,2

Als *erste Laststufe* wurden zwei Paletten auf die Position 1 aufgebracht. Durch diese Laststellung wurde ein Moment in Feldmitte von 6,07 kNm hervorgerufen, das etwa 73 % des maximalen Moments unter Gebrauchslast entsprach. Bezogen auf das rechnerische Bruchmoment waren fast 35 % erreicht. Die maximale Querkraft von 5,75 kN erreicht 55 % von der maximalen Querkraft unter Gebrauchslast und fast 22 % der maximalen Querkraft im Bruchzustand.

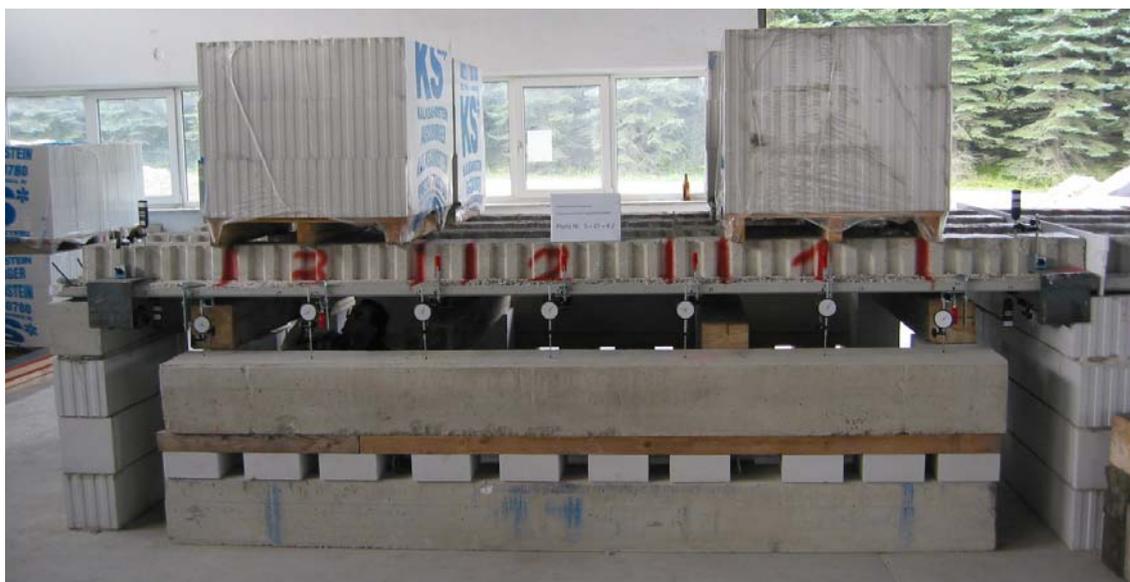
Bild 2.5.2.1.3: Laststufe 2 der SVP 5-20-4,2

Für die *Laststufe 2* wurden zwei weitere Paletten auf die Position 3 gehoben. Hierdurch erreichte man eine Momentenzunahme von etwa 39 %, so dass das Moment in Feldmitte knapp 102 % vom maximalen Moment im Gebrauchszustand und somit 48 % des rechnerischen Bruchmoments entspricht. Die maximale Querkraft lag bei 8 kN pro Steg und erreicht knapp 77 % von der maximalen Querkraft unter Gebrauchslast und 30 % von der maximalen Querkraft im Bruchzustand.

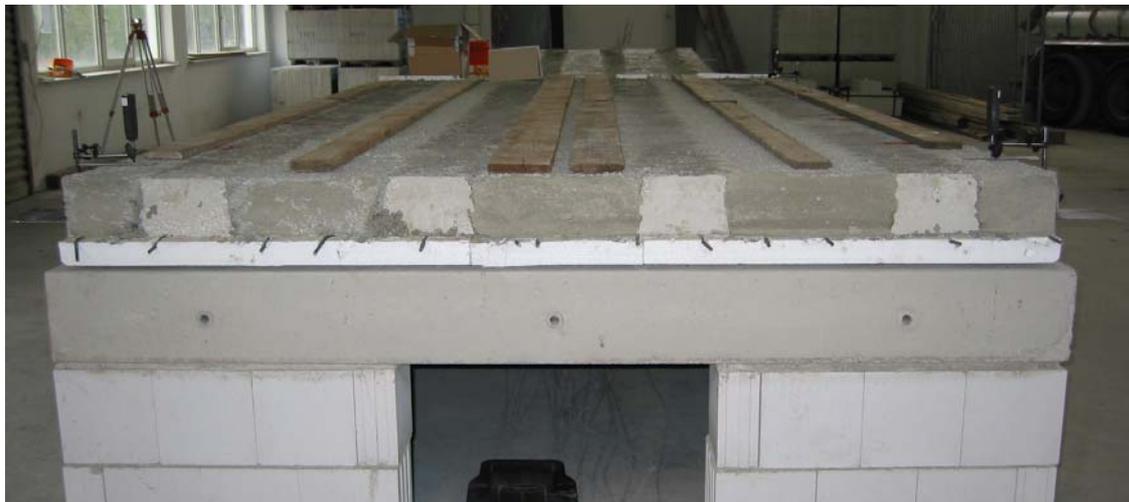
Bild 2.5.2.2.1: SVP 5-20-4,2 mit Ortbetongergänzung

Die Ortbetongergänzung wurde, wie bereits oben erwähnt, noch am gleichen Tag nach dem Entfernen der Vorbelastung aufgebracht. Der Betoniervorgang wurde analog und gleichzeitig mit der vierten Platte vorgenommen. Die fünfte Stegverbundplatte wurde am Dienstag, den 10. September 2003, als Platte im Endzustand belastet. Die Last wurde analog der vierten Stegverbundplatte durch Unterlegen von Holzbrettern direkt in die Ortbetongergänzung eingeleitet. Mit dieser Lasteinleitung wurde untersucht, ob eine Bewehrung zum Hochhängen der Lasten in die Stege erforderlich ist. Außerdem konnte mit dieser Lasteinleitung die Funktionsweise der Kraftübertragung über den Stegverbund untersucht werden. Anhand der entsprechenden Diagramme aus den Betonproben konnten die Würfeldruckfestigkeit des Fertigteils mit 33 N/mm^2 und der E-Modul von 22.192 N/mm^2 bestimmt werden. Die Ortbetongergänzung wies anhand des Diagramms eine Druckfestigkeit von $22,98 \text{ N/mm}^2$ und einen E-Modul von 17.075 N/mm^2 auf. Dem Flächenverhältnis von Fertigteile und Ortbeton entsprechend ergab sich somit eine Druckfestigkeit der gesamten Platte von $28,3 \text{ N/mm}^2$ und einem zugehörigen E-Modul von 19.792 N/mm^2 . Das Gewicht der Stegverbundplatte erhöhte sich durch das Ausbetonieren der Stegzwischenräume von 2,8 t auf 5,06 t.

Auf Grund der unterschiedlichen Betoniertage hatte die Stegverbundplatte im Gesamten unterschiedliche Steifigkeiten. Für den Bemessungswert des aufnehmbaren Moments wurde somit eine ideale Querschnittsbreite im Verhältnis der E-Moduli ermittelt, so dass sich ein maximales Moment von $22,72 \text{ kNm}$, bezogen auf eine ideale Breite von 1,03 m, ergab. Hieraus kann ein maximales Moment im Gebrauchszustand von $16,23 \text{ kNm}$ und ein rechnerisches Bruchmoment von $34,08 \text{ kNm}$ ermittelt werden. Der Bemessungswert der ohne Querbewehrung aufnehmbaren Querkraft lag bei $36,12 \text{ kN}$ pro 1,20 m Einzugsbreite einer Palette. Die maximale Querkraft unter Gebrauchslast lag bei $25,84 \text{ kN}$ und die maximale Querkraft im Bruchzustand bei $65,11 \text{ kN}$.

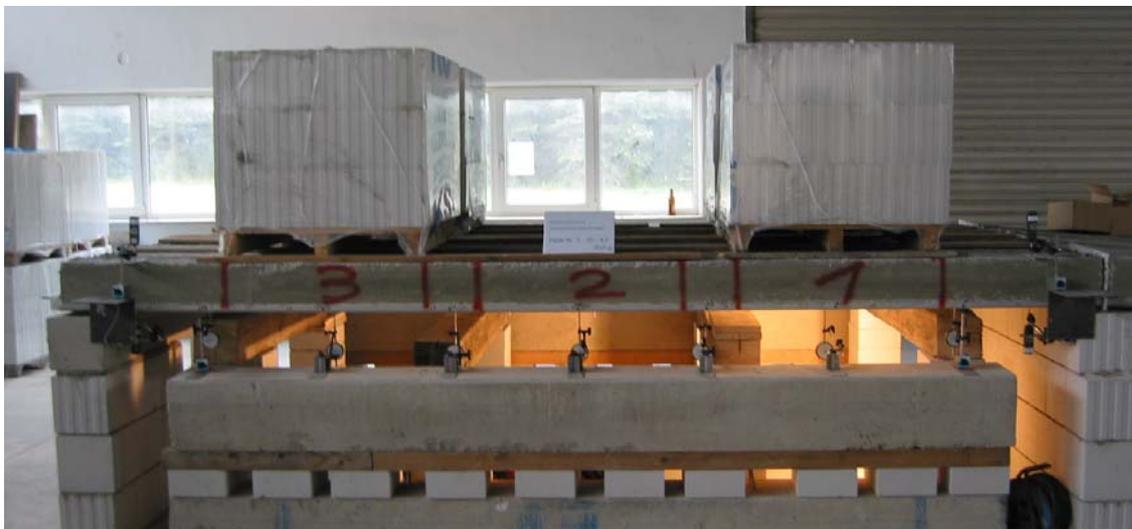
Bild 2.5.2.2.2: Laststufe 1 der SVP 5-20-4,2 mit Ortbetoneergänzung

Für die Belastung der SVP 5-20-4,2 wurden als *erste Laststufe* vier Paletten auf die Positionen 1 und 3 aufgebracht. Hierdurch wurde ein Moment in Feldmitte von 22,82 kNm erzeugt, das knapp 140 % des maximalen Moments aus der Gebrauchslast und 67 % des rechnerischen Bruchmoments entspricht. Die vorhandene Querkraft an den Auflagern erreichte fast 84 % der maximalen Querkraft unter Gebrauchslast und 33 % der maximalen Querkraft im Bruchzustand.

Die Platte ging durch die Belastung um knapp 2,5 mm nach unten, so dass die Durchbiegung bei 7,91 mm lag. Der zulässige Wert von 2,4 cm war somit zu knapp 33 % erreicht. Die maximale rechnerische Durchbiegung im Zustand II war um das 2-fache überschritten, wie die nächste Tabelle zeigt.

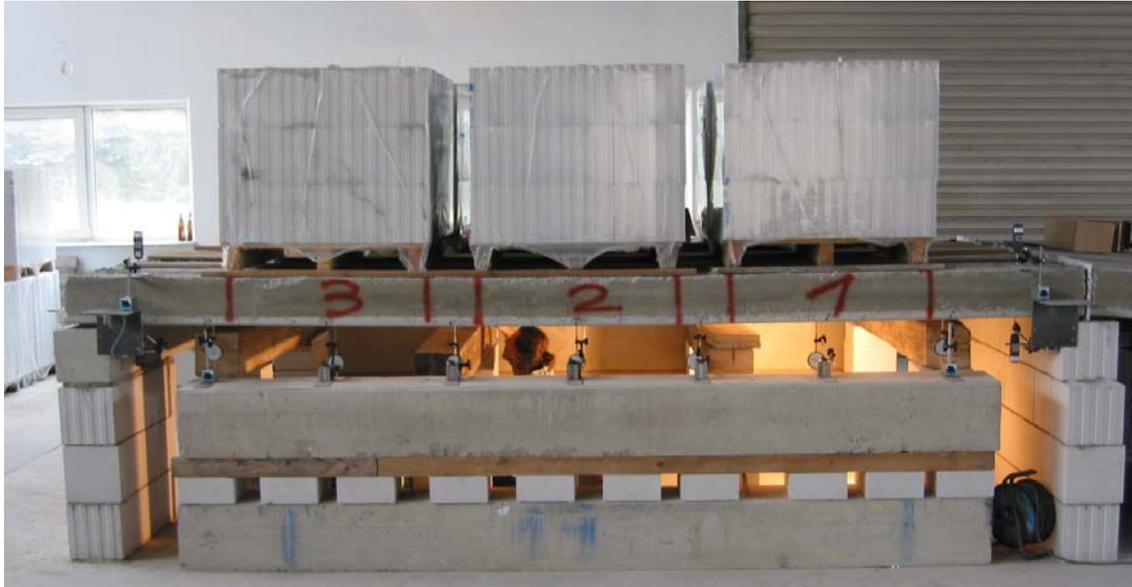
Bild 2.5.2.2.3: Laststufe 2 der SVP 5-20-4,2 mit Ortbetonergänzung

Dass man sich durch die Erhöhung des Moments sehr nahe am rechnerischen Bruchmoment befand, war bei der Betrachtung der Messuhren deutlich zu erkennen. Die Durchbiegung wurde um den Faktor 3,4 größer, so dass ein maximaler Wert von fast 2,7 cm erreicht wurde. Die rechnerische Durchbiegung im Zustand II hingegen lag bei 5,14 mm. Der zulässige Wert von 2,4 cm wurde mit dieser Laststufe knapp überschritten.

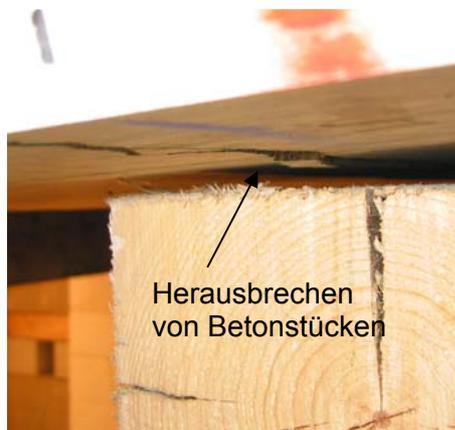
Bild 2.5.2.2.5: Herausbrechen von Betonstücken

Nachdem noch kein direktes Versagen erkennbar und noch Platz zwischen der Abfangkonstruktion und der Platte war, wurden die halben Paletten durch ganze ersetzt und bildete somit die *vierte Laststufe*. Hierdurch wurde ein Moment von 36,14 kNm in Feldmitte erzeugt, das 223 % des maximalen Moments aus der Gebrauchslast und 106 % des rechnerischen Bruchmoments entsprach. Die Messuhren wurden aus Sicherheitsgründen bereits vor dieser Laststufe abgebaut. Die Platte senkte sich weiter sehr stark ab und die Risse an der Plattenunterseite gingen weiter auf. Es brachen bereits einzelne Betonstücke an der Unterseite heraus. Die Risse an der Seite der Platte ragten in Plattenmitte zu etwa zwei Drittel in die Ortbetonergänzung hinein.

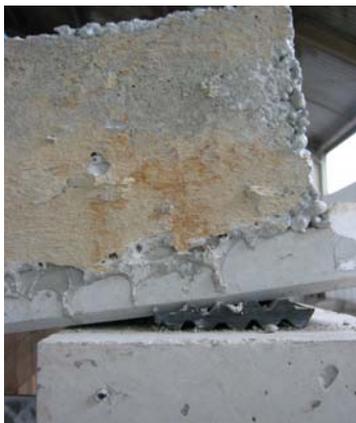
Bild 2.5.2.2.6: Auflagerdetail

Die Stegverbundplatte bewegte sich auch nach dem Aufbringen der Belastung konstant sehr langsam nach unten. Nachdem nur noch wenig Platz zwischen der Unterseite der Platte und der Abfangkonstruktion war, wurden die beiden äußeren Paletten der zweiten Ebene auf die mittlere Position gestellt. Bereits beim Aufbringen der ersten Palette setzte die Stegverbundplatte auf die Holzbalken auf. Ein weiteres Absenken der Abfangvorrichtung war nicht mehr möglich, da auf Grund der starken Durchbiegung die Platte bereits fast die Auflager berührte.
