STEGVERBUNDPLATTEN

ANLAGE II ZUM FORSCHUNGSBERICHT:

Versuchsergebnisse

von Prof. Dr.-Ing. Richard Rojek
und Dipl.-Ing. (FH) Tobias Keller

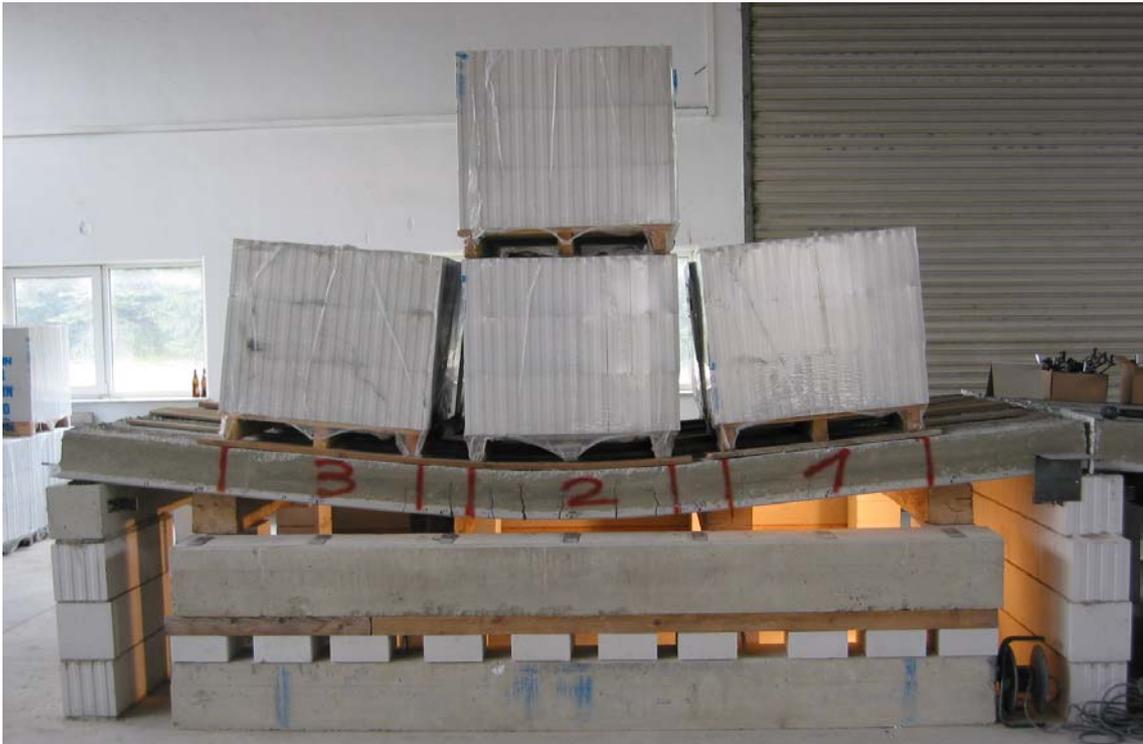
Bild 2.5.2.2.7: Laststufe 5 der SVP 5-20-4,2 mit Ortbetonergänzung

Die Risse an der Plattenunterseite gingen weiter auf, so dass zum Teil sogar die Querbewehrung zu erkennen war. Es brachen weiterhin Betonstücke von der Unterseite der Platte heraus. Die Risse an der Ortbetonergänzung verzweigten sich und gingen in Feldmitte bis zur Oberkante der Ortbetonergänzung. Sie hatten zum Teil eine Weite von 3,0 mm.

Mit einer maximalen Querkraft von 32,88 kN wurden 127 % der maximalen Querkraft unter Gebrauchslast und fast 51 % der maximalen Querkraft im Bruchzustand erreicht.

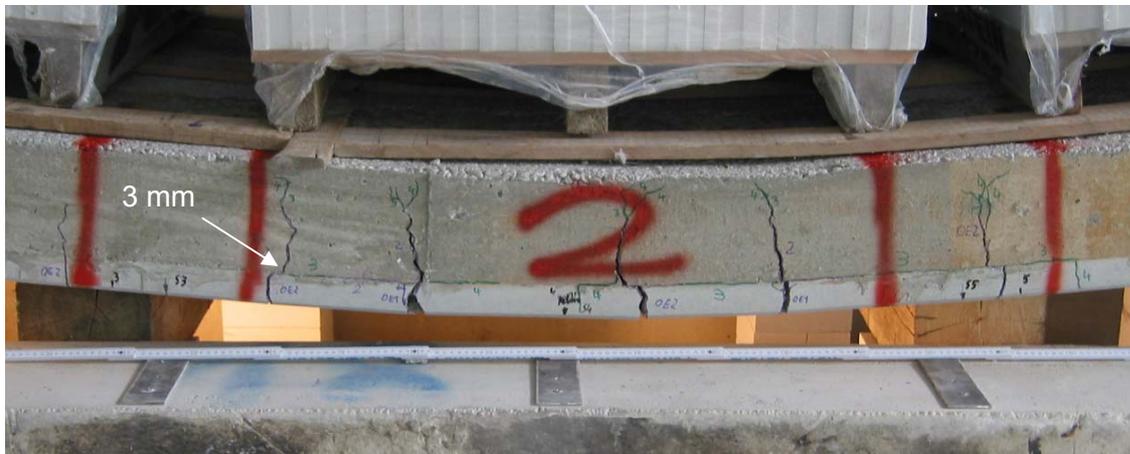
Bild 2.5.3.1: Rissbild an der Plattenseite

Nach dem Entfernen der Kalksandstein-Paletten waren an der Plattenoberseite nur kleine Risse in Feldmitte und dort nur am Plattenrand zu erkennen. Auf Grund der großen Durchbiegung und den daraus entstandenen stark unterschiedlichen Längenänderungen der Druck- und Zugzone, bildete sich bei der letzten Laststufe ein Riss zwischen der Ortbetonergänzung und dem Fertigteil. Er hatte eine Weite von 0,4 mm und verlief auf einer Länge von ca. 30 cm zwischen den beiden stark ausgeprägten Rissen in Feldmitte.

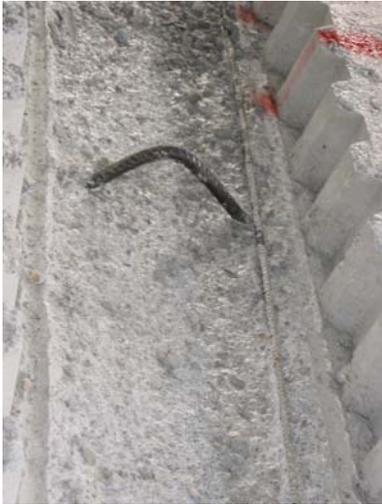
Bild 2.6.1.1: Transporthaken der SVP 6-16-4,2

Die sechste Stegverbundplatte wurde am Montag, den 9. September 2002, hergestellt und am darauf folgenden Mittwoch belastet. Sie war die zweite Platte mit einer Steghöhe von 16 cm, so dass die Höhe der Stege wie bei der dritten Stegverbundplatte mit einer Holzschablone hergestellt wurde. Die in den Stegzwischenräumen liegenden Transporthaken wurden jeweils erst dann per Hand eingebaut, wenn die Bewehrung und die Schalung bereits auf die Palette aufgebracht waren. Bei dieser Platte wurden die Transporthaken zum ersten Mal unter die Längsbewehrung gelegt. Beim Befestigen dieser an der Schalung wurde einer zu weit nach oben gehoben, so dass ein Stab der Längsbewehrung an der Plattenoberseite sichtbar war und somit in diesem Bereich keinen Verbund mit dem Beton hatte.

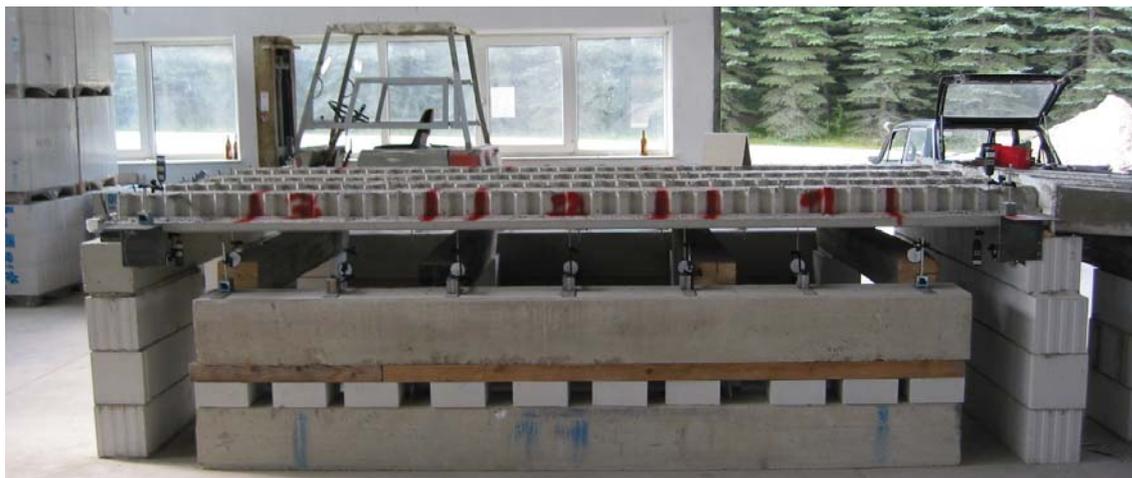
Bild 2.6.2.1: Laststufe 0 der SVP 6-16-4,2

Zum Zeitpunkt der Versuchsdurchführung konnte eine Druckfestigkeit von 20 N/mm² und ein E-Modul von 15.000 N/mm² aus dem Diagramm der Betonproben herausgelesen werden. Das Eigengewicht der Platte betrug 2,36 t. Das rechnerische Gewicht der Platte (Betonwichte = 25 kN/m³) mit 2,35 t bestätigt, dass die Maße der Platte eingehalten waren. Die Durchbiegung auf Grund ihres Eigengewichts betrug 2,5 mm. Das Moment in Feldmitte betrug 3,10 kNm und stellte somit etwa 46 % des maximalen Moments im Gebrauchszustand dar. Bezogen auf das rechnerische Bruchmoment waren 22 % erreicht. Mit einer maximalen Querkraft von 2,94 kN pro Steg wurden ca. 31 % der maximalen Querkraft unter Gebrauchslast und fast 13 % der maximalen Querkraft im Bruchzustand erzielt.

Der vorhandenen Durchbiegung in Feldmitte von 2,5 mm stehen die Durchbiegungen in den Zuständen I und II in der nächsten Tabelle gegenüber.

Wie der Vergleich zeigt, betrug die vorhandene Durchbiegung in Feldmitte nur etwa 74 % der rechnerischen im Zustand I. Die zulässige Durchbiegung von 1,68 cm war zu fast 15 % erreicht. An der Plattenunterseite waren keine Risse erkennbar.

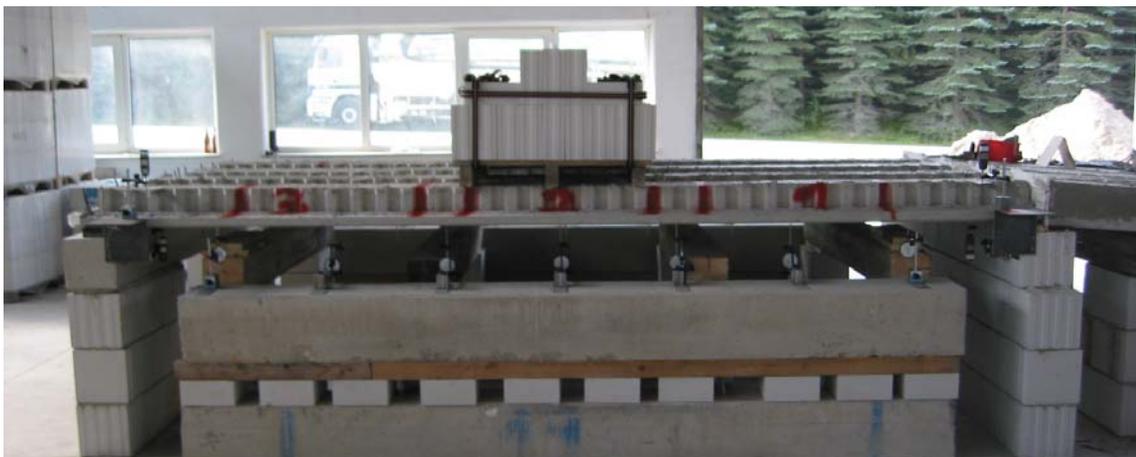
Bild 2.6.2.2: Laststufe 1 der SVP 6-16-4,2

Mit der *ersten Laststufe* erreichte man ein Moment von 5,49 kNm in Feldmitte, was fast 82 % des maximalen Moments im Gebrauchszustand darstellte. Das vorhandene Moment in Feldmitte erreichte somit 39 % des rechnerischen Bruchmoments. Hierzu wurden zwei halbe Paletten in der Plattenmitte aufgebracht. Mit der Auflagerkraft von 4,19 kN wurden etwa 45 % der maximalen Querkraft unter Gebrauchslast und fast 18 % der maximalen Querkraft im Bruchzustand erreicht.

Die Durchbiegung in Feldmitte vergrößerte sich von 2,5 mm auf 6,65 mm, was einem Zuwachs von 266 % entspricht. Die rechnerischen Durchbiegungen sind in der nächsten Tabelle aufgelistet.

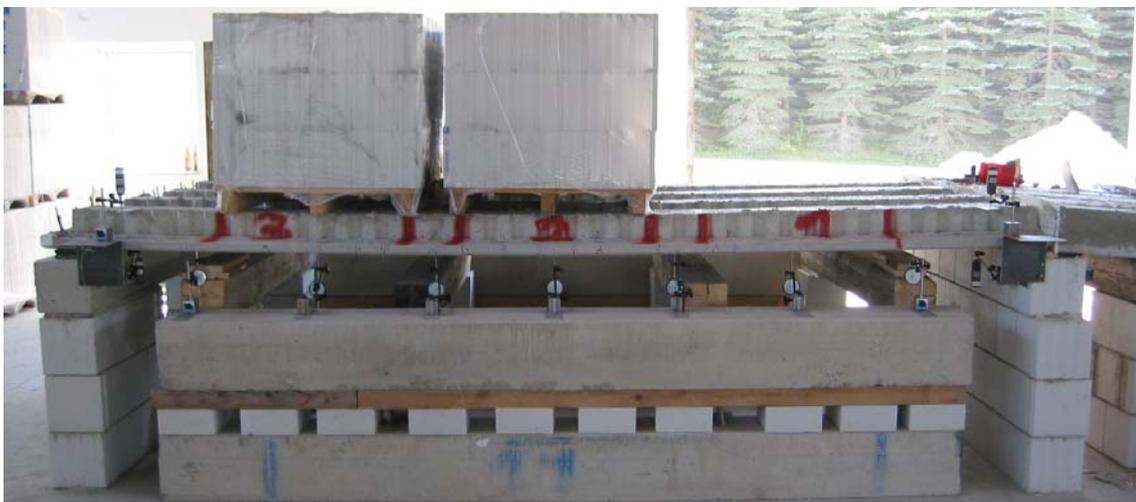
Bild 2.6.2.6: Laststufe 4 der SVP 6-16-4,2

Für die *vierte Laststufe* wurden die beiden halben Paletten durch ganze ausgetauscht.

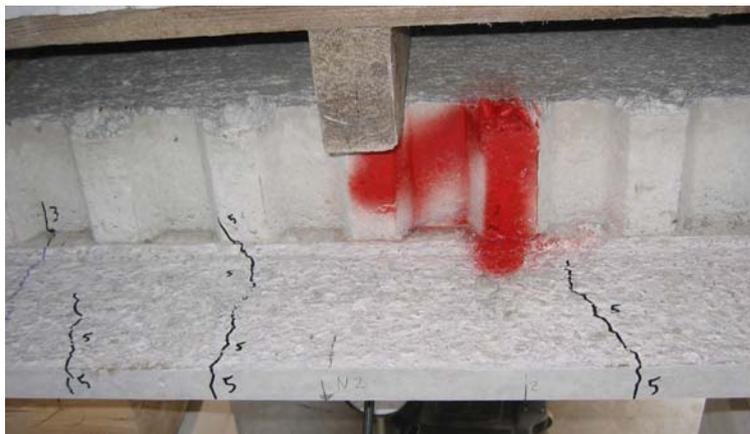
Bild 2.6.2.7: Risse an der Plattenoberseite in der Nähe vom Auflager A aus der Laststufe 5

betrug. An der Plattenunterseite entstanden zum Auflager A hin neue Risse mit Weiten von 0,1 – 0,3 mm. Diese neu entstandenen Risse reichten teilweise bereits bis zu den Stegen an der Plattenoberseite. Die alten Risse an der Plattenunterseite und in Feldmitte hatten eine Weite von 0,3 – 0,4 mm und die in Richtung zu den Auflagern von 0,2 – 0,25 mm.

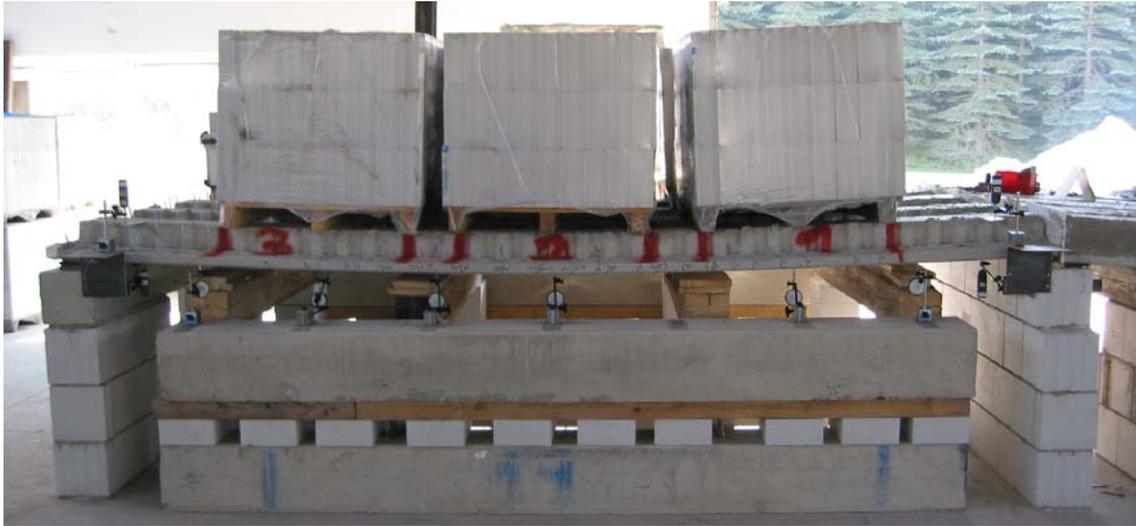
Bild 2.6.2.8: Laststufe 6 der Platte 6-16-4,2

Durch das Ersetzen der halben Paletten mit ganzen auf der Position 1 entstand die **sechste Laststufe**. Diese Laststellung erzeugte ein Moment in Feldmitte von 12,13 kNm pro Steg, das 181 % des maximalen Moments im Gebrauchszustand und 86 % des rechnerischen Bruchmoments entsprach. Die maximale Querkraft von 9,69 kN pro Steg erreichte fast 105 % der maximalen Querkraft unter Gebrauchslast und knapp 42 % der maximalen Querkraft im Bruchzustand. Die Durchbiegung in Feldmitte stieg auf 68 mm an. Diese Zunahme wurde von der Rissbildung untermauert. An der Unterseite der Platte entstanden in Feldmitte neue Risse in Querrichtung mit Weiten von 0,25 – 0,40 mm. In der Nähe vom Auflager B entstanden ebenfalls Risse mit einer Breite von 0,05 mm. Lediglich im Auflagerbereich A konnte zum ersten Mal ein etwa 10 cm langer Riss in Längsrichtung beobachtet werden. Der maximale Rissabstand zum Auflager betrug 50 cm.

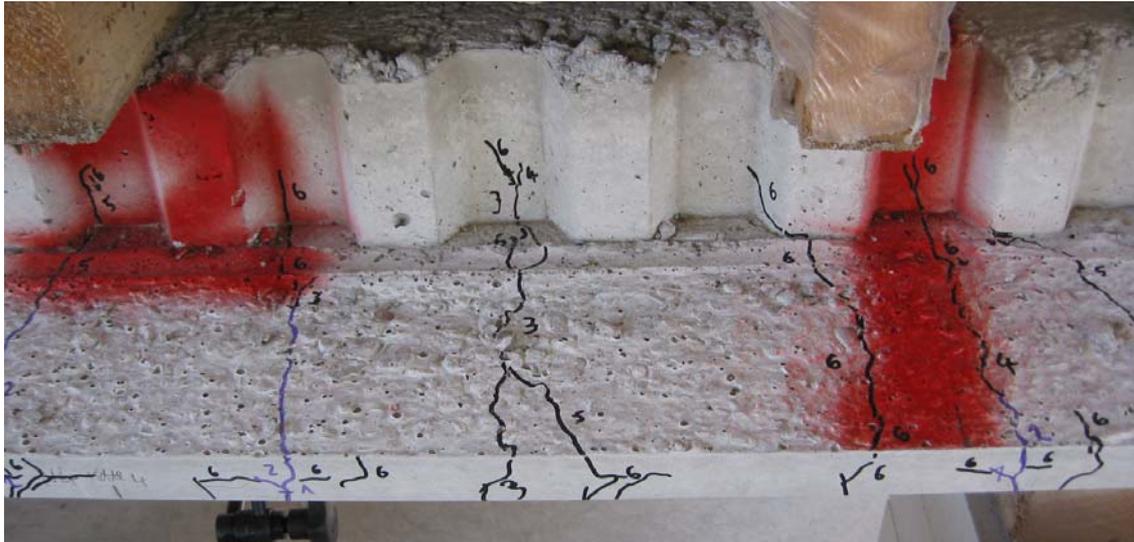
Bild 2.6.2.10: Risse an der Oberseite der SVP 6-16-4,2 am nördlichen Plattenrand

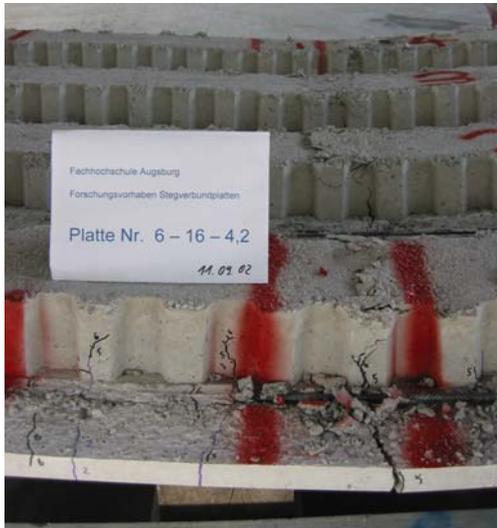
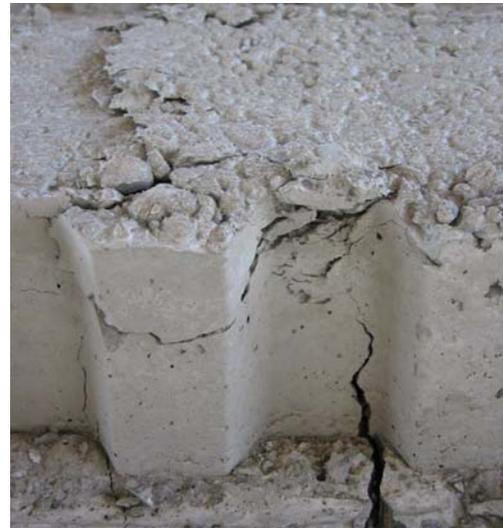
Bild 2.6.3.1: Ausbruch der Druckzonen der SVP 6-16-4,2

Am nördlichen Plattenrand riss ein Stab der Längsbewehrung aus der Platte heraus, der keine ausreichende Betondeckung zum Rand hin hatte. Dies erklärt den aus dem *Bild 2.6.2.10* erkennbaren hektischen Rissverlauf am Plattenrand. Zwei weitere Längsbewehrungsstäbe rissen aus der Fertigteilplatte heraus. Einer davon wurde bereits unter Punkt 2.6.1 beschrieben. Er wurde beim Einbau eines Transporthakens zu weit nach oben gehoben, so dass er keine Betondeckung nach oben mehr hatte. Der zweite Stab lag zwischen den Stegen 1 und 2 vom Süden her betrachtet. Das schlagartige Versagen der SVP ist auf das Herausbrechen dieser Bewehrungsstäbe zurückzuführen. Zum ersten Mal waren bei dieser SVP auch Risse in Längsrichtung, sowohl an der Plattenunterseite als auch an der Oberseite zu erkennen. Nachdem bereits drei Stäbe auf Grund zu geringer Betondeckung herausplatzten, kann die Annahme getroffen werden, dass auch weitere Stäbe unsachgemäß eingebaut wurden und somit diese Längsrisse entstanden sind.

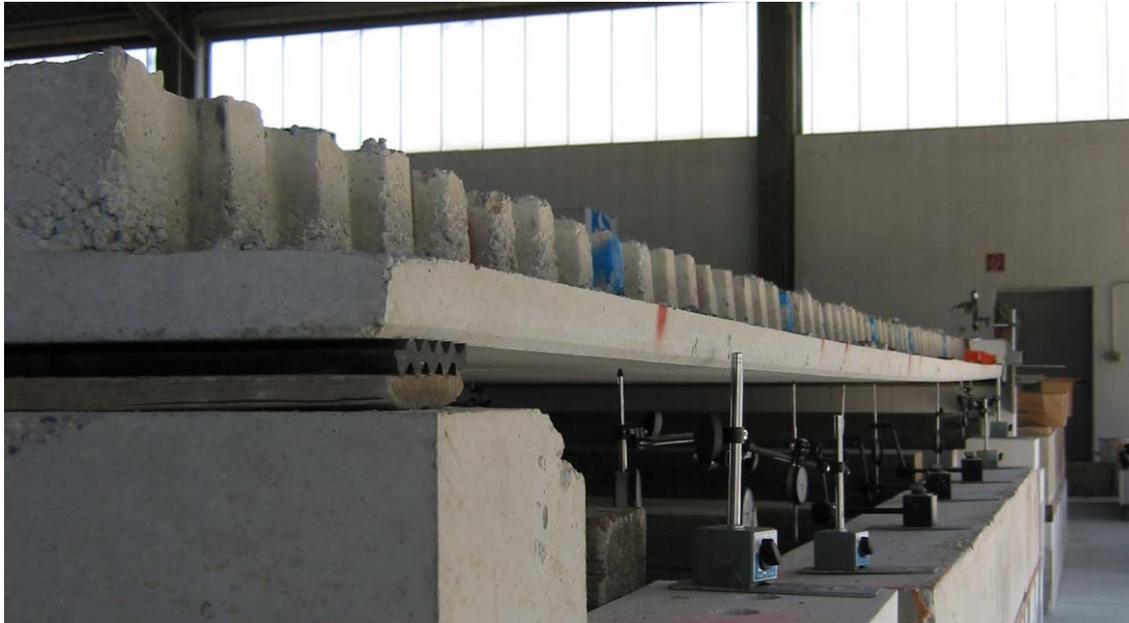
Bild 2.7.2.1: Laststufe 0 der SVP 7-16-6,0

Die Würfeldruckfestigkeit der Stegverbundplatte konnte zum Zeitpunkt der Versuchsdurchführung mit 20 N/mm^2 und der E-Modul mit 15.000 N/mm^2 aus dem Diagramm der entnommenen Betonproben herausgelesen werden. Nach dem Auflegen der Platte auf die Versuchseinrichtung bog sie sich um $1,7 \text{ cm}$ durch. Die Durchbiegung der Platte ist im nachfolgenden Bild bereits erkennbar.

Vergleicht man die maximale Durchbiegung in Feldmitte dieser Platte mit der SVP 3-16-6,0, so ist erkennbar, dass sich die dritte Platte um etwa 4 mm weniger, bei jedoch höherem Eigengewicht ($3,86 \text{ t}$), durchbog. Einer der Gründe hierfür kann die poröse Unterseite der Platte sein, des weiteren wurde bei dieser Platte die Längsbewehrung nicht ordentlich eingebaut, so dass z. B. ein Stabbündel vorhanden war und ein Teil der Stäbe in Auflagernähe nicht genügend Betondeckung hatten.

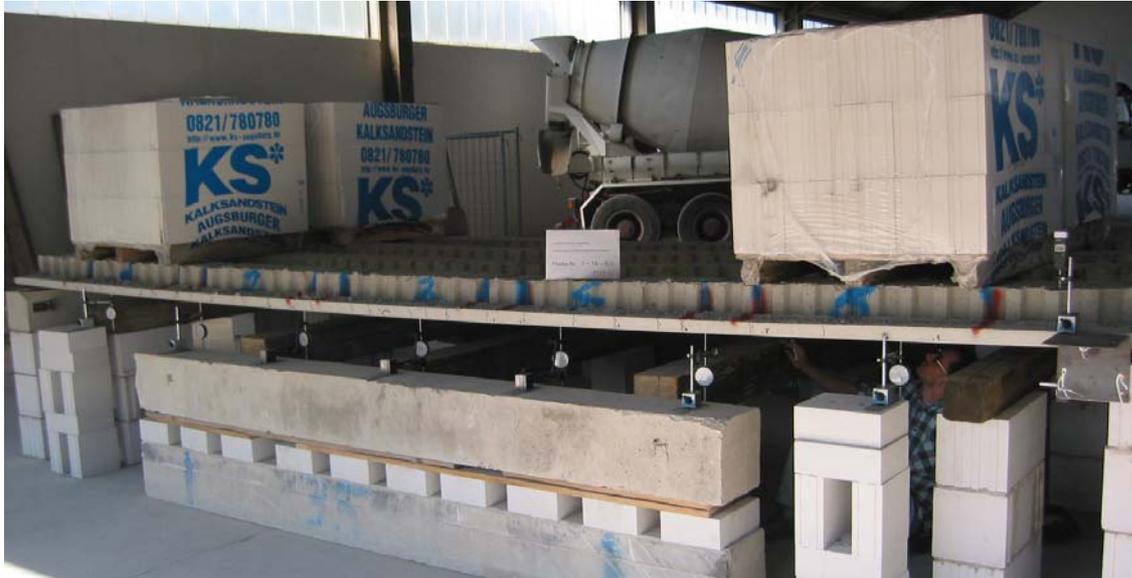
Bild 2.7.2.3: Laststufe 2 der SVP 7-16-6,0

Die *zweite Laststufe* bestand daraus, auf die Position 5 zwei weitere Belastungskörper aufzulegen, so dass ein maximales Moment von 10,35 kNm pro Steg erzeugt wurde. Das aufgebrachte Moment in Feldmitte entsprach knapp 76 % vom maximalen Moment im Gebrauchszustand und somit 36 % des rechnerischen Bruchmoments. Die maximale Querkraft von 8,76 kN pro Steg entsprach 73 % der maximalen Querkraft unter Gebrauchslast und 29 % der maximalen Querkraft im Bruchzustand.

Die Durchbiegung in Feldmitte wurde im Mittel mit 45,4 mm gemessen, das etwa 27 % mehr war, als die rechnerische Durchbiegung im Zustand II. An der Plattenunterseite entstanden vor allem am Auflager B neue Risse mit Weiten von 0,05 und 0,1 mm. Die bereits bestehenden Risse gingen auf 0,1 mm auf.

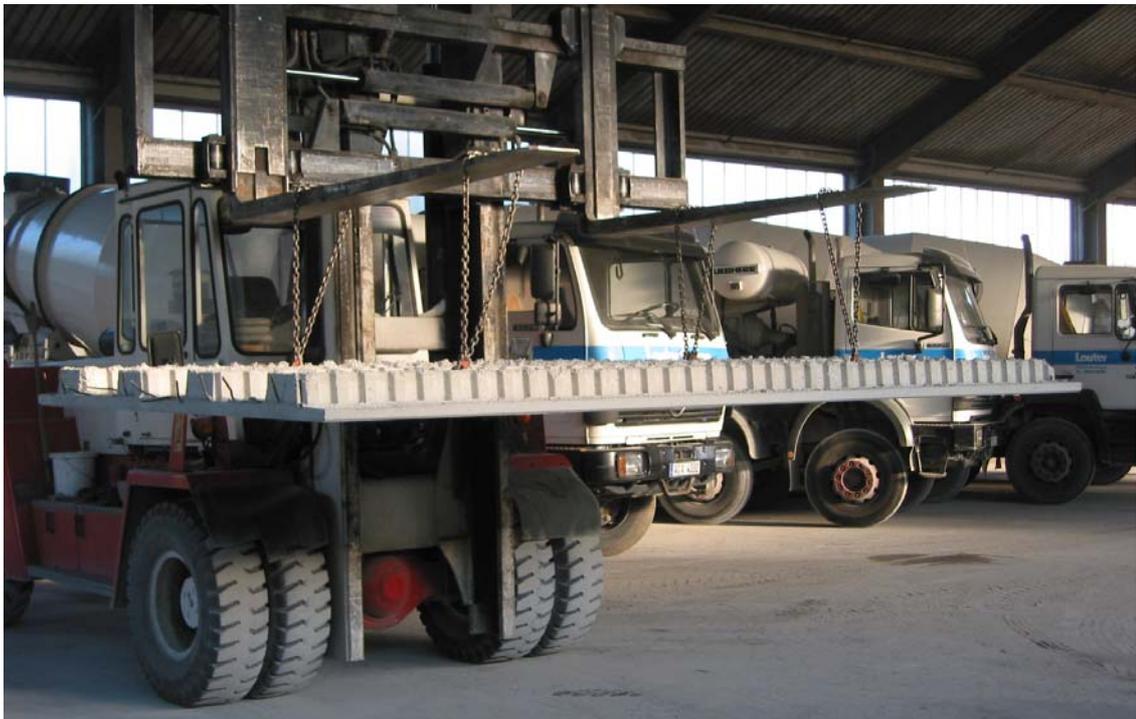
Bild 2.8.1.1: Transport der SVP 8-16-4,2

Die achte Stegverbundplatte wurde am Mittwoch, den 11. September 2002, hergestellt. Die Bewehrungsmenge war identisch mit der SVP 6-16-4,2, so dass die Längsbewehrung bei $3,57 \text{ cm}^2/\text{m}$ ($\varnothing 10 \text{ mm}$, Abstand 22 cm) und die Querbewehrung bei $2,01 \text{ cm}^2/\text{m}$ ($\varnothing 8 \text{ mm}$, Abstand 25 cm) lag. Die Unterseite der Platte war wie bei den vorherigen Platten porös. Die Transporthaken waren an der richtigen Stelle eingebaut, so dass die Platte wieder mittels Gehänge auf die Versuchsvorrichtung aufgelegt werden konnte.

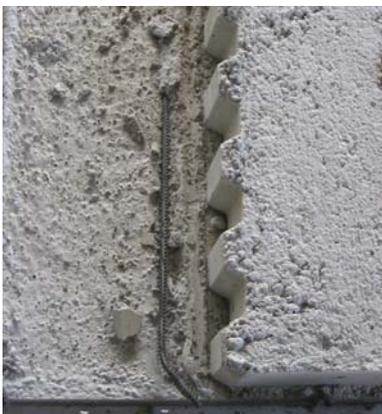
Bild 2.8.1.2: Bewehrungsstab im Auflagerbereich der SVP 8-16-4,2

Die Stegverbundplatte hatte ein Eigengewicht von $2,34 \text{ t}$, das fast dem rechnerischen Gewicht von $2,35 \text{ t}$ entsprach. Am Auflagerbereich A hatten drei Bewehrungsstäbe zur Plattenoberseite hin keine bzw. keine ausreichende Betondeckung. Dies war auf einen unsachgemäßen Einbau bei der Herstellung zurückzuführen, wie dies das *Bild 2.8.1.2* beispielhaft an einem Bewehrungsstab zeigt.

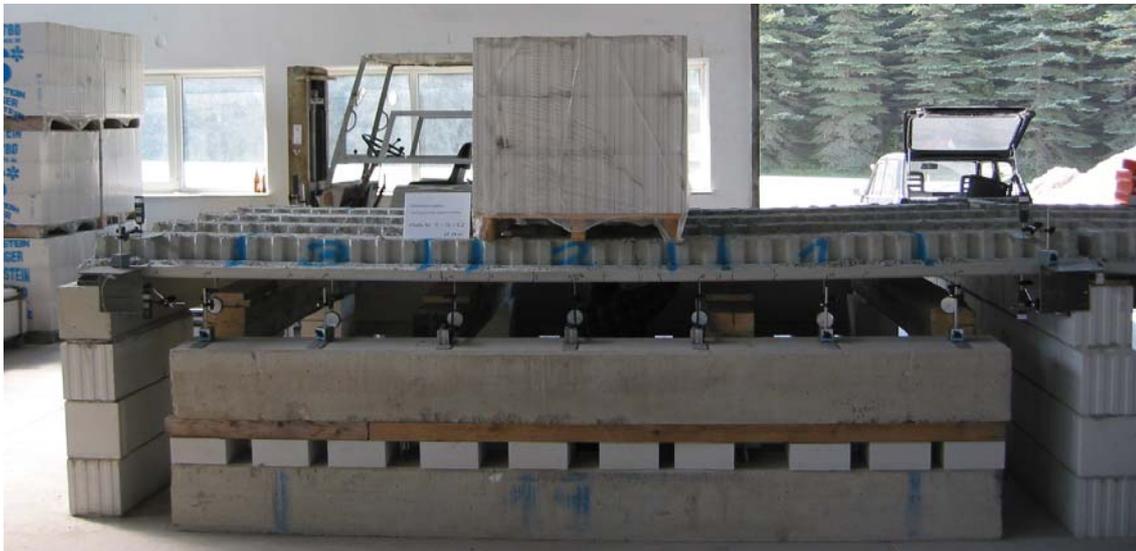
Bild 2.8.2.1: Laststufe 2 der Vorbelastung der SVP 8-16-4,2

Die *zweite Laststufe* entsprach einem Feldmoment von 7,33 kNm, das 109 % des maximalen Moments aus der Gebrauchslast entsprach. Bezogen auf das rechnerische Bruchmoment waren 52 % erreicht. Das Moment in Feldmitte wurde erzeugt, indem die zwei halben Paletten durch ganze ersetzt wurden.

Die Durchbiegung in Feldmitte wurde mit fast 27 mm gemessen, was wiederum eine Zunahme von über 100 % darstellte. Mit dem Überschreiten des maximalen Moments aus der Gebrauchslast nahm die Rissbildung in Plattenmitte stark zu. Die neuen Risse hatten Weiten von 0,2 – 0,3 mm und der bereits bestehende Riss in Feldmitte ging auf 0,3 mm auf. Das Rissbild der neu entstandenen Risse ist im nächsten Bild dargestellt.

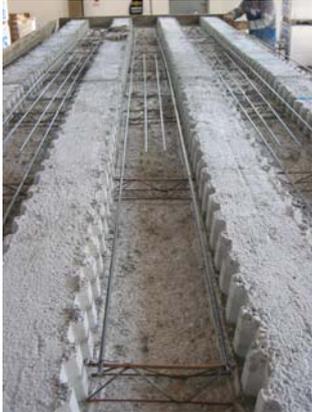
Bild 2.9.1.1: Stützbewehrung in den Stegzwischenräumen

Nach dem Vorbelasten der achten Stegverbundplatte wurden die Kalksandstein-Paletten wieder von der Stegverbundplatte heruntergehoben. Danach wurde in die Stegzwischenräume die Stützbewehrung eingelegt. Das für die Stützbewehrung maßgebende Moment ergibt aus der gleichmäßigen Verteilung der Gebrauchslast über beide Felder. So ergab sich am mittleren Auflager ein Stützmoment von 32,81 kNm. Anhand dieses Moments ergab sich die Bewehrung von 3,09 cm² pro Steg, das von vier Stäben mit einem Durchmesser von 10 mm (3,14 cm²) abgedeckt wurde. Diese Stäbe lagerten auf kleinen Gitterträgererelementen, die die Betondeckung nach oben gewährleisteten. Das Abschalen der Seitenflächen der beiden Platten wurde wie bei den Versuchsplatten vier und fünf vorgenommen.

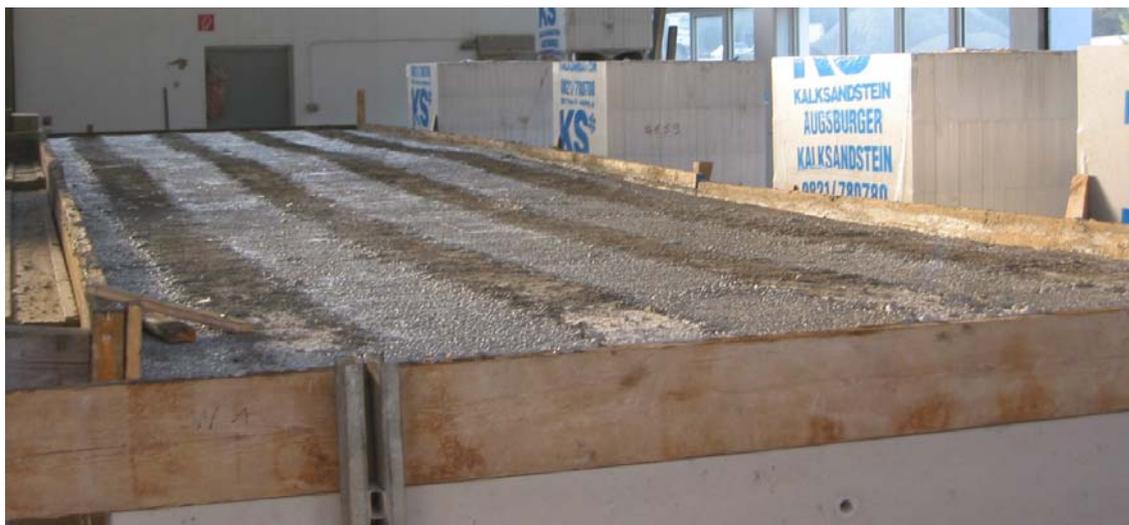
Bild 2.9.2.1: Eingeschaltete SVP 7 und 8 als Durchlaufträger

Durch die Ortbetonergänzung bog sich die SVP 7-16-6,0 um 4,7 cm in Feldmitte durch. Die Durchbiegung aus der Vorbelastung lag bei 4,5 cm in Feldmitte. Sie ging nach der Entlastung zwar auf 3,25 cm zurück, so dass sich die Platte auf Grund der Ortbetonergänzung um knapp 1,5 cm senkte. Die SVP 8-16-4,2 ging nach der Entlastung auf 1,9 cm zurück, so dass die Zunahme der Durchbiegung durch die Ortbetonergänzung 4 mm betrug. Die gesamte Durchbiegung bei der achten Platte lag bei 2,3 cm.

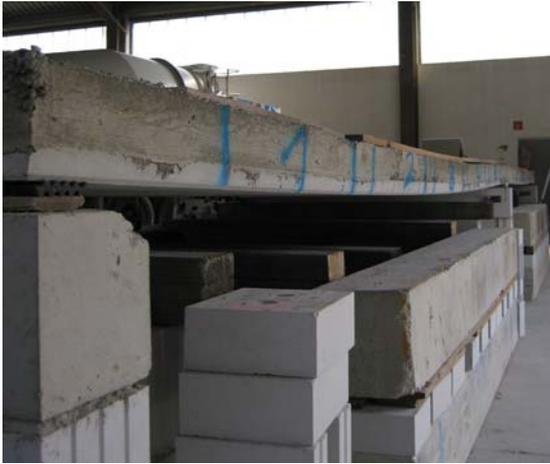
Bild 2.9.2.2: Ausgeschaltete SVP 7 und 8 als Durchlauftrager

Die Verformung der beiden Platten auf Grund der Ortbetonganzung entsprach der von zwei Einfeldtragern. Mit dem Aufbringen der Ortbetonganzung stellte sich zwar ein Moment in Feldmitte ein, ein Stutzmoment am Auflager B konnte sich jedoch nicht ausbilden. Erst durch die Verformung nach dem Erharten der Ortbetonganzung kann sich langsam ein Stutzmoment aus den standigen Lasten aufbauen. Die Platten wurden nach drei Tagen belastet, so dass die Zeit zu kurz war, um ein Stutzmoment aus dem Eigengewicht aufzubauen, das rechnerisch relevant ist.

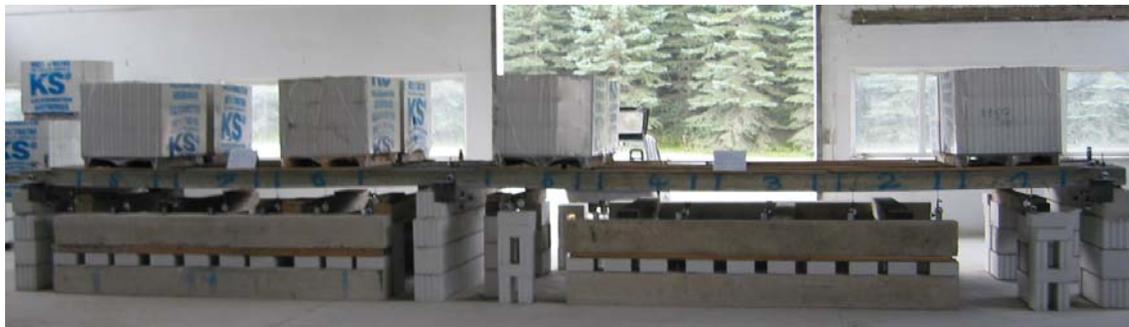
Bild 2.9.2.3: Laststufe 1 der SVP 7 und 8 als Durchlaufträger

Zur Lasteinleitung wurden wie bei der vierten und fünften Stegverbundplatte Holzbretter auf die Ortbetonergänzung gelegt. Sie dienen zur direkten Krafteinleitung des Gewichts der Kalksandstein-Paletten in die Ortbetonergänzung. Für die *erste Laststufe* wurden die Belastungskörper auf die Positionen 1, 5, 6 und 8 gestellt. Dies bedeutete, dass jeweils die beiden äußeren Positionen der Platten mit Kalksandstein-Paletten belegt waren. Einen besseren Überblick verschafft das nächste Bild, in dem die Laststufe 1 festgehalten wurde.

Mit dieser Laststellung wurde bei der siebten Stegverbundplatte ein Moment von 23,73 kNm in Feldmitte erzeugt, bei der kürzeren Platte betrug das Feldmoment 10,45 kNm. Auf Grund der Belastung stellte sich am Auflager B ein Stützmoment von 10,14 kNm ein, das etwa 46 % des maximalen Moments im Gebrauchszustand und 22 % des rechnerischen Bruchmoments entspricht. Nach dem sich das Gleichgewicht eingestellt hatte, konnten folgende Durchbiegungen gemessen werden:

An der Plattenunterseite entstanden bei der siebten Platte zwei neue Risse in Feldmitte, die eine Weite von 0,1 mm hatten. Die alten Risse veränderten ihre Weite nicht. Bei der achten Platte entstand in der Nähe vom Auflager C ein neuer kleiner Riss mit einer Weite von 0,05 mm. Die alten Risse gingen in Feldmitte auf 0,35 mm auf, die Risse in Auflagernähe hingegen blieben bei 0,2 mm.

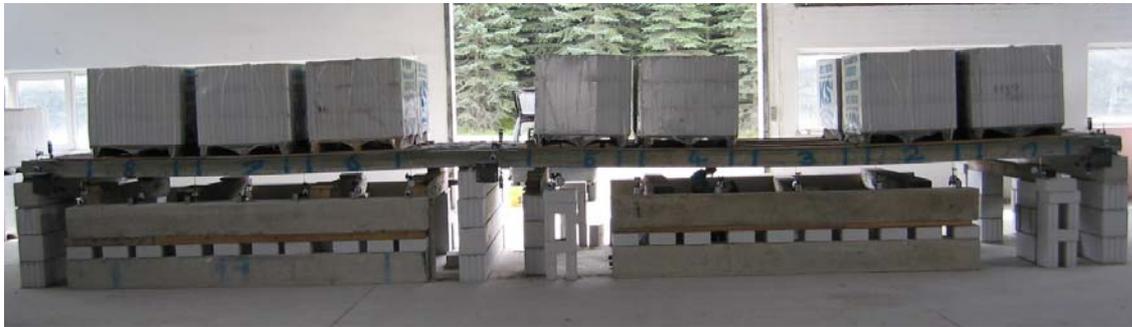
Bild 2.9.2.4: Laststufe 2 der SVP 7 und 8 als Durchlaufträger

Mit dem Aufbringen der zweiten Laststufe entstand in Feldmitte der siebten Stegverbundplatte ein Moment von 34,60 kNm und in der Mitte der achten Stegverbundplatte ein Moment von 16,84 kNm. Das Stützmoment am Auflager B lag bei 23,31 kNm, das fast 107 % des maximalen Moments im Gebrauchszustand und fast 51 % des rechnerischen Bruchmoments darstellte. Die maximale Querkraft am Auflager B erreichte mit

Die Durchbiegung in Feldmitte bei der langen Platte vergrößerte sich um fast 2 cm auf 6,9 cm. Bei der Platte mit der kleineren Stützweite vergrößerte sich die Durchbiegung auf 3,1 cm, das eine Zunahme von 6 mm bedeutete. Die vorhandenen Durchbiegungen sind in der nachfolgenden Tabelle zusammengefasst.

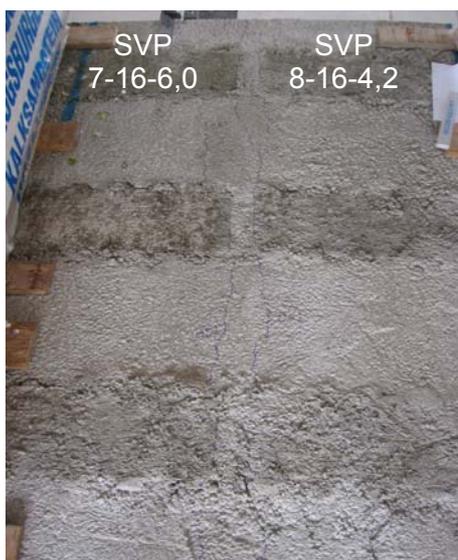
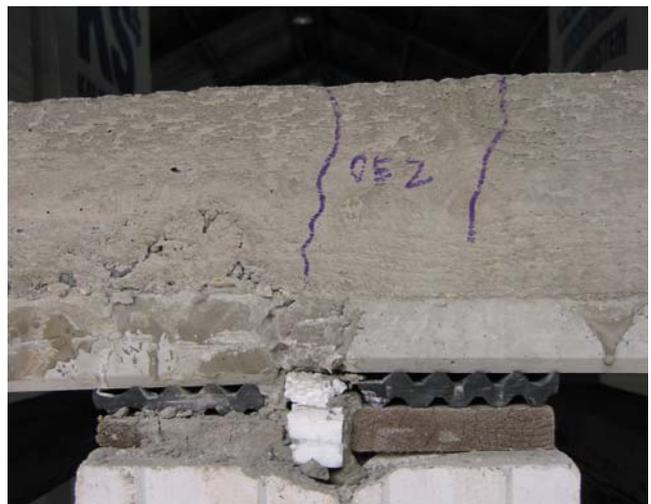
Bild 2.9.2.6: Neu entstandene Risse aus der Laststufe 2 über dem Auflager B

Im Bereich der Stützbewehrung entstanden an der Plattenoberseite zwei dominante Risse mit einer Weite von 0,15 mm. Sie verliefen hauptsächlich an den Stirnseiten der Stege über die gesamte Plattenbreite. Lediglich im südlichsten Stegzwischenraum bei der großen Platte entstand ein weiterer Riss, der zwischen den zwei Stegen lief. Diese beiden Risse gingen an den Seitenflächen der Stegverbundplatten bereits fast bis zum Fertigteil, wie die unten stehenden Bilder zeigen.

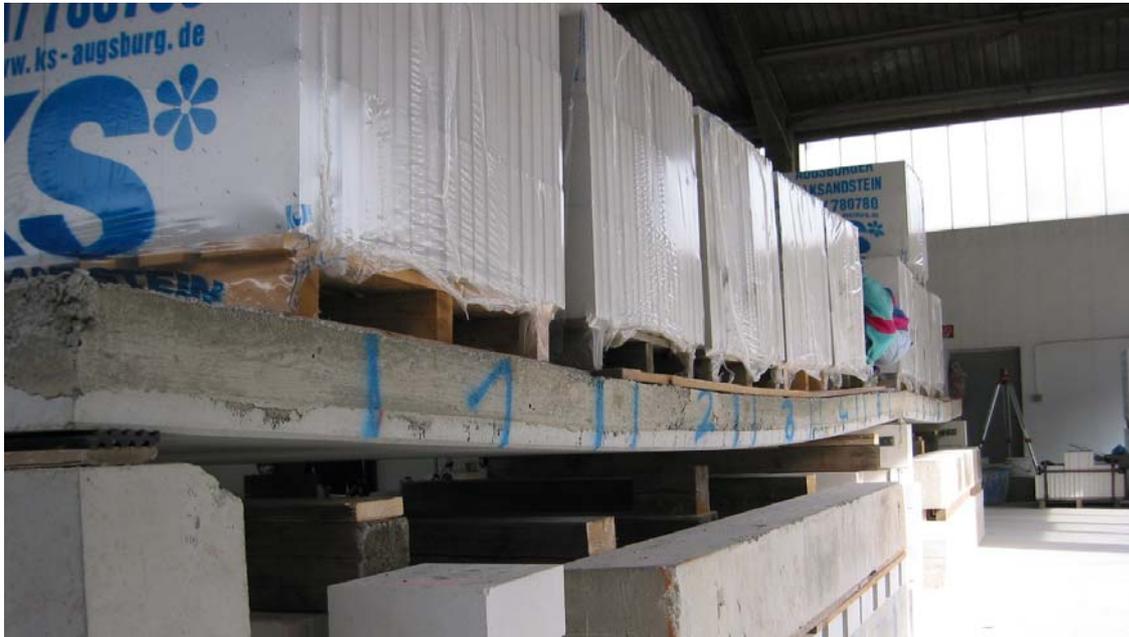
Bild 2.9.2.7: Laststufe 3 der SVP 7 und 8 als Durchlaufträger

Für die *dritte Laststufe*, die am Auflager B ein Stützmoment von 31 kNm hervorrief, wurden je zwei weitere Paletten auf die mittlere Position der langen und kurzen Platte gestellt. Während bei der siebten Platte die erste Ebene somit geschlossen war, wurde bei der kürzeren SVP bereits in der zweiten Ebene gestapelt. Das Stützmoment entsprach somit fast 142 % des maximalen Moments aus der Gebrauchslast und etwa 68 % des rechnerischen Bruchmoments.

Die Vergrößerung des Moments bei der langen Stegverbundplatte auf 43,35 kNm führte zu einer Durchbiegung von knapp 8,3 cm. Bei der kleineren Platte vergrößerte sich das Moment auf 17,76 kNm, das zu einer Durchbiegung von etwa 4,7 cm führte. Die gemessenen Durchbiegungen sind nachfolgend den rechnerischen graphisch gegenübergestellt.

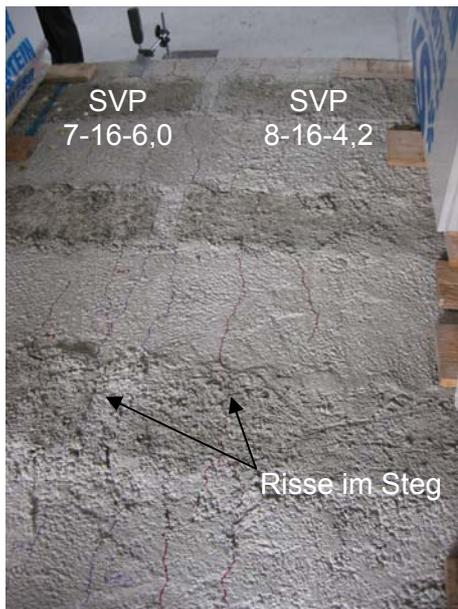
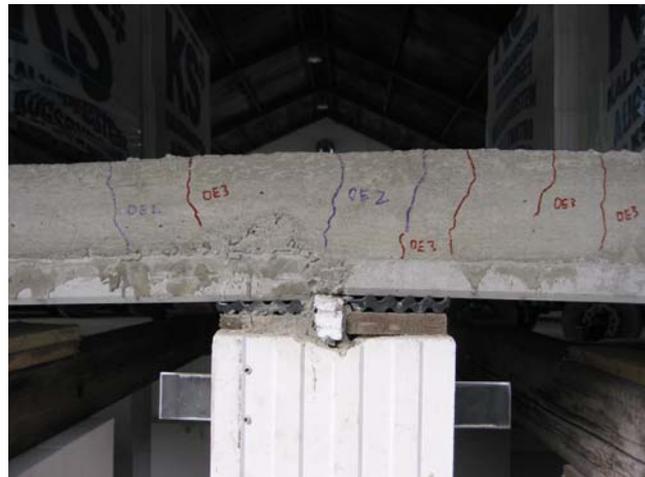
Bild 2.9.2.8: Neu entstandene Risse aus der Laststufe 3 über dem Auflager B

Die maximale Querkraft am Auflager lag bei 41,59 kN, was fast 80 % der maximalen Querkraft unter Gebrauchslast und somit fast 32 % der maximalen Querkraft im Bruchzustand entsprach. Die Rissbildung an der Oberseite der Platte über dem Auflager B ist in den nachfolgenden beiden Bildern wiedergegeben.

Wie aus den beiden Bildern zu erkennen ist, entstanden bei dieser Laststufe in jedem Stegzwischenraum neue Risse. Sie hatten etwa den gleichen Abstand untereinander wie die Trapezprofilierung bei den Stegen. Die Risse gingen bis an die Seitenflächen der Platten und reichten dort sogar teilweise bis zur Fertigteilplatte. Es entstanden nicht nur Risse zwischen den Stegen, sondern auch in den Stegen. Der übergreifende Rissverlauf weist auf eine sehr gute Verbundwirkung zwischen dem Fertigteil und der Ortbetoneergänzung hin. Es war kein Hinweis auf die Störung des Verbundes zwischen den Stegen und der Ortbetoneergänzung erkennbar. Diese Risse entstanden etwa 15 cm von der Lagermitte entfernt. Die neuen Rissweiten lagen zwischen 0,15 und 0,4 mm, während die alten Risse Weiten von 0,4 - 0,6 mm aufwiesen.

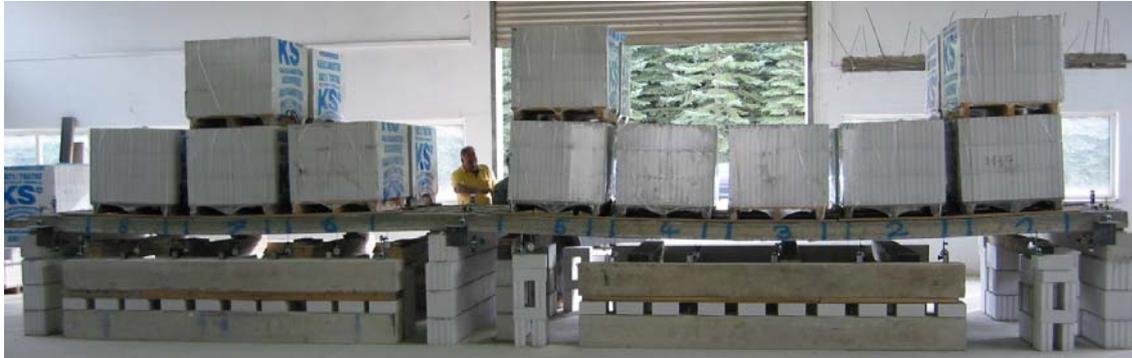
Bild 2.9.2.9: Laststufe 4 der SVP 7 und 8 als Durchlaufräger

Die **vierte Laststufe** verursachte ein Stützmoment von fast 38 kNm, das etwa 173 % des maximalen Moments im Gebrauchszustand und fast 83 % des rechnerischen Bruchmoments darstellte. Hierfür wurden vier Paletten auf die beiden äußeren Positionen der langen Platte gestapelt.

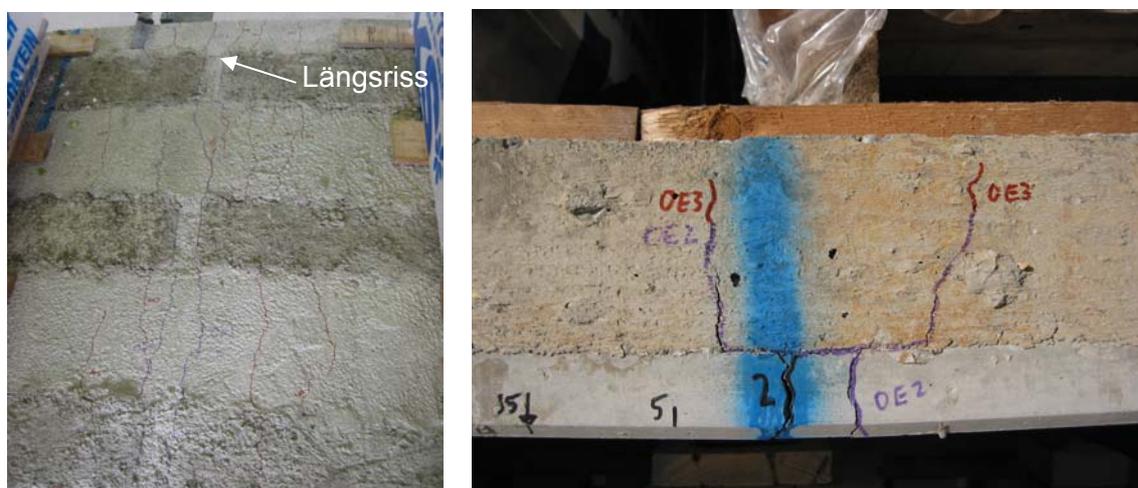
Bild 2.9.2.10: Risse aus der Laststufe 4 über dem Auflager B und in der Mitte der SVP 8-16-4,2

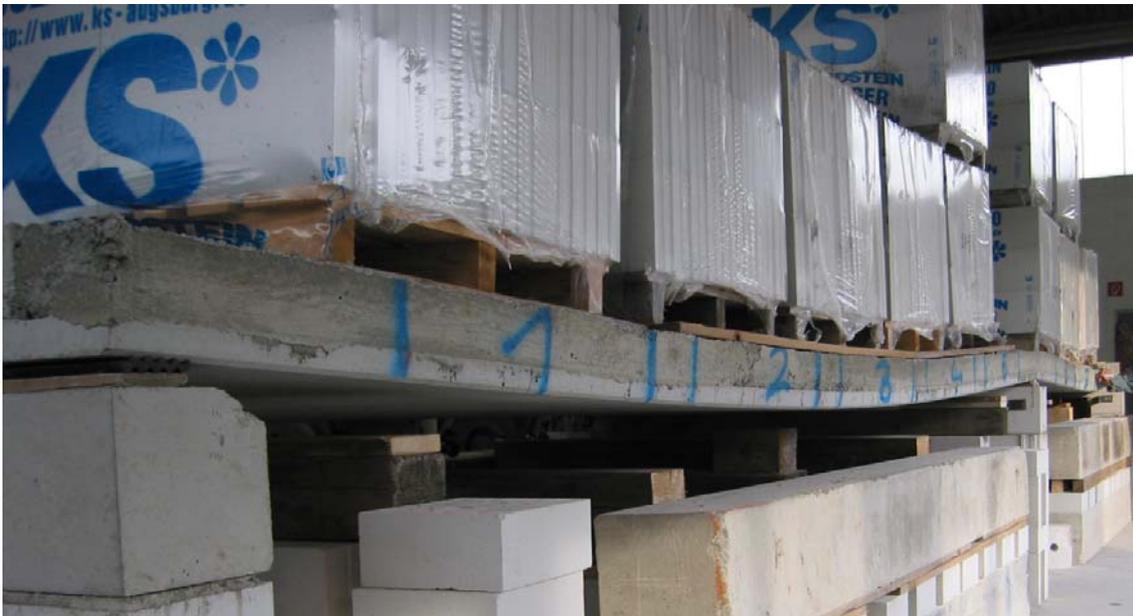
Bild 2.9.2.11: Laststufe 5 der SVP 7 und 8 als Durchlaufträger

Die Laststellung und die großen Durchbiegungen sind im unten stehenden Bild zu erkennen.

Auf das große Feld wirkte ein Moment in Feldmitte von knapp 47 kNm und auf das kleine von knapp 52 kNm ein.

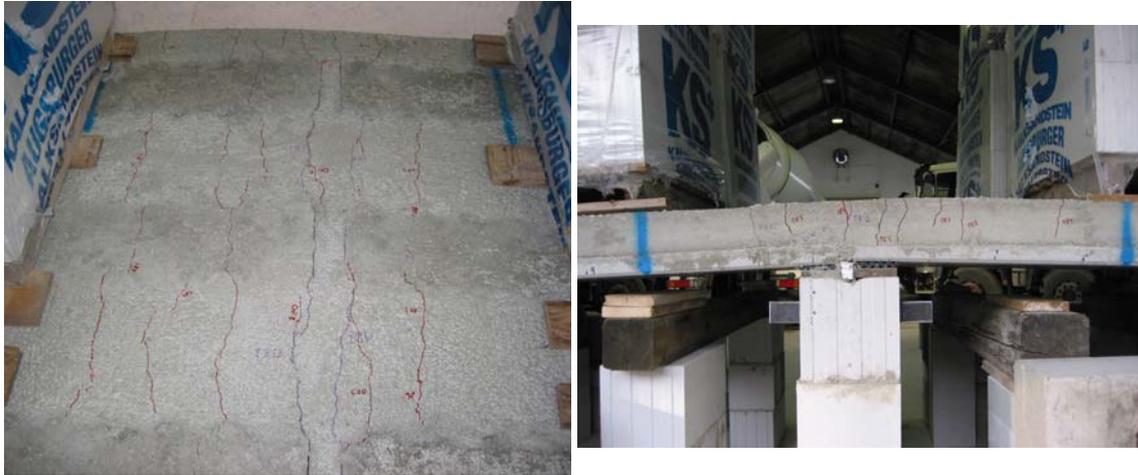
Bild 2.9.2.12: Risse aus der Laststufe 5 über dem Auflager B der SVP 7 und 8

Das Stützmoment erreichte mit etwa 40,42 kNm fast 185 % des maximalen Moments im Gebrauchszustand und 88 % des rechnerischen Bruchmoments. Diese Nähe ist deutlich am Rissbild zu erkennen.

Die maximale Querkraft lag mit 52,16 kN bei 100 % der maximalen Querkraft im unter Gebrauchslast und somit fast 40 % der maximalen Querkraft im Bruchzustand. Über dem Auflager B waren wenig neue Risse in Querrichtung entstanden. Es gingen hauptsächlich die bereits bestehenden Risse weiter auf. An der Oberseite der Platte verzweigten sich die Risse am Randbereich. Bei der Beobachtung der Plattenstirnseite war zu erkennen, dass die Risse bereits etwa 11 cm tief waren und somit bis zur Oberkante des Fertigteils verliefen.

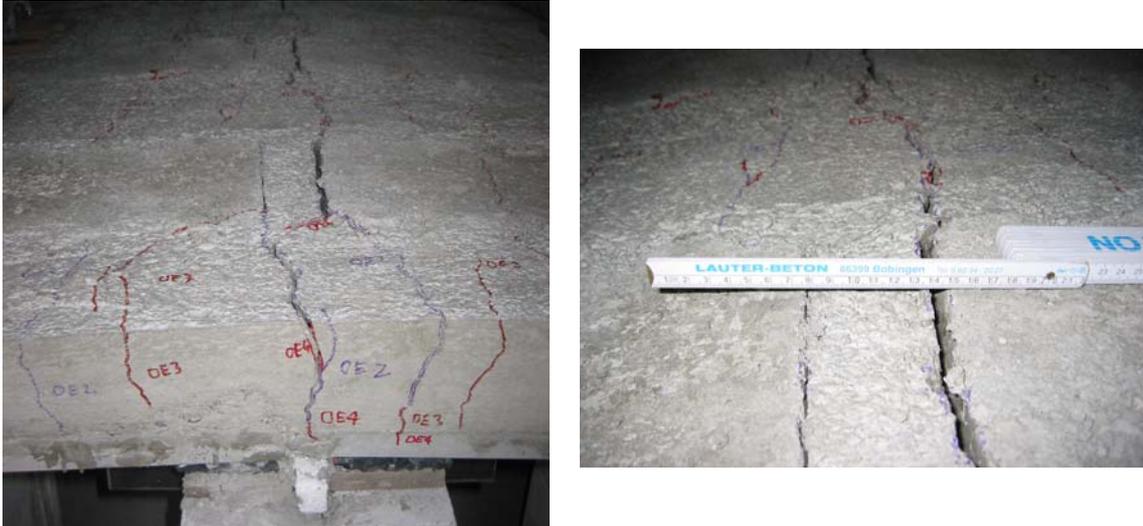
Bild 2.9.2.14: Risse über dem Auflager B bei der Laststufe 6

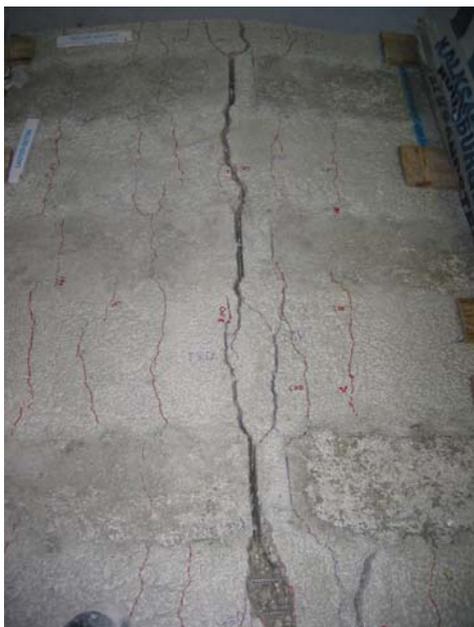
Bild 2.9.3.2: Risse über dem Auflager B

Das Verlegen der Stützbewehrung in den Stegzwischenräumen hat sich als sehr gut erwiesen. Wie die Rissbilder zeigen, hatten sich überwiegend Risse in Querrichtung gebildet, die etwa im Abstand der Rippen der Stegverzahnung verliefen. Die Stegverzahnung führt also zu dem günstigen Ergebnis kleiner Rissabstände und somit kleiner Rissweiten. Nachdem sich so gut wie keine Risse in Längsrichtung gebildet hatten, kann auf eine Querbewehrung im Stützenbereich verzichtet werden. Dies hat zur Folge, dass für Platten, die im Endzustand über mehrere Felder verlaufen, Stegverbundplatten mit voller Steghöhe eingebaut werden können, die wiederum größere Stützweiten überbrücken. Als weitere Erkenntnis lässt sich aus diesen Versuchsergebnissen ableiten, dass die Verzahnung zwischen den Stegen und der Ortbetonergänzung sehr gut funktionierte, wie die Rissbilder zeigen. Die Risse verliefen bei entsprechendem Lastniveau wie bei einer homogenen Platte, jedoch mit viel kleineren Abständen.

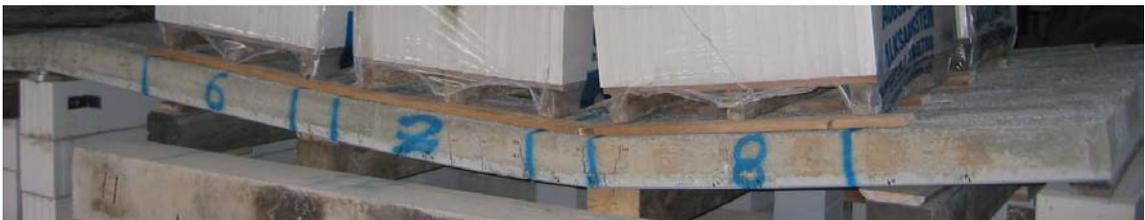
Bild 2.9.3.3: Risse an der Plattenseite der siebten und achten SVP

Bei der abschließenden Rissbetrachtung der großen Platte war festzustellen, dass am Plattenrand so gut wie keine Risse vorhanden waren. Der Beton war auf Grund der frühen Belastung so weich, dass er die Verformungen so weit mit machte, dass nur an der Unterseite der Platte Risse entstanden. Bei der kurzen Platte waren mehr Risse am Plattenrand erkennbar.

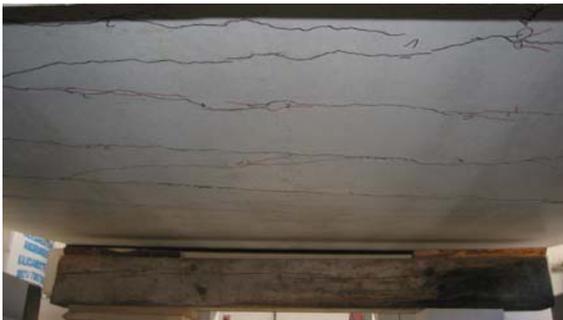
Bild 2.9.3.4: Risse an der Plattenunterseite der siebten und achten SVP

Nach dem Ab stapeln der Paletten konnten die Untersichten der Platten in Augenschein genommen werden. Sie bestätigten die oben genannten Ergebnisse. Während sich bei der siebten Stegverbundplatte kaum weitere Risse nach der Ortbetonergänzung gebildet hatten, war die Anzahl der neu entstandenen Risse bei der achten Stegverbundplatte weit aus mehr und deren Weiten viel größer. Der Rissverlauf der größeren Platte war viel geradliniger, während bei der kürzeren Stegverbundplatte die Risse viel hektischer wirkten.

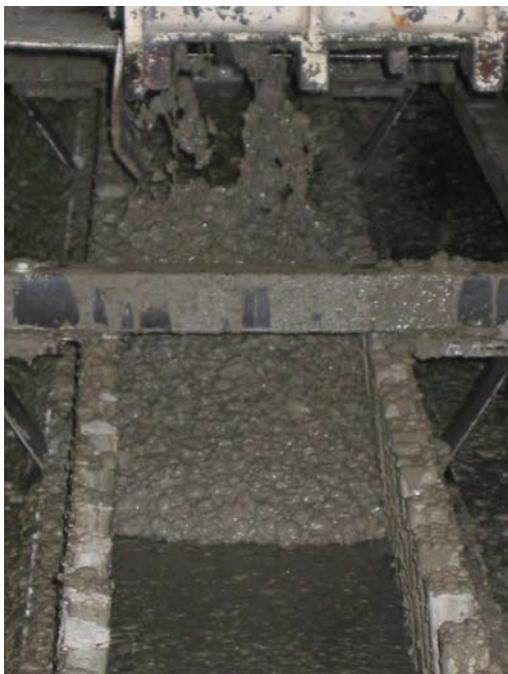
Bild 3.1.1: Verfüllen der Stege mit hochfestem, selbstverdichtendem Beton

Bei der Herstellung der Stegverbundplatten wurden Betone verwendet, die nicht nur hochfest, sondern auch gleichzeitig selbstverdichtend waren. Durch die chemischen Zusatzmittel war die Konsistenz viel flüssiger als bei der ersten Versuchsreihe. Die Füllhöhe der Platte wurde auf 5 cm eingestellt und anschließend, obwohl es sich um einen selbst verdichtenden Beton handelt, mit dem Aussenrüttler verdichtet. Dies war notwendig, um den Beton flächenmäßig auf der Palette zu verteilen. Anschließend wurden die Stege verfüllt, wobei hier bereits das Erstarren des Betons bemerkbar war. Der frische eingebrachte Beton floss förmlich in der Stegschalung auf dem bereits eingebrachten Beton der Platte (siehe Bild 3.1.1). Die Stege wurden nicht mehr nachverdichtet, so dass lediglich die Stegoberflächen zum Höhenausgleich mit der Glättkelle bearbeitet wurden.

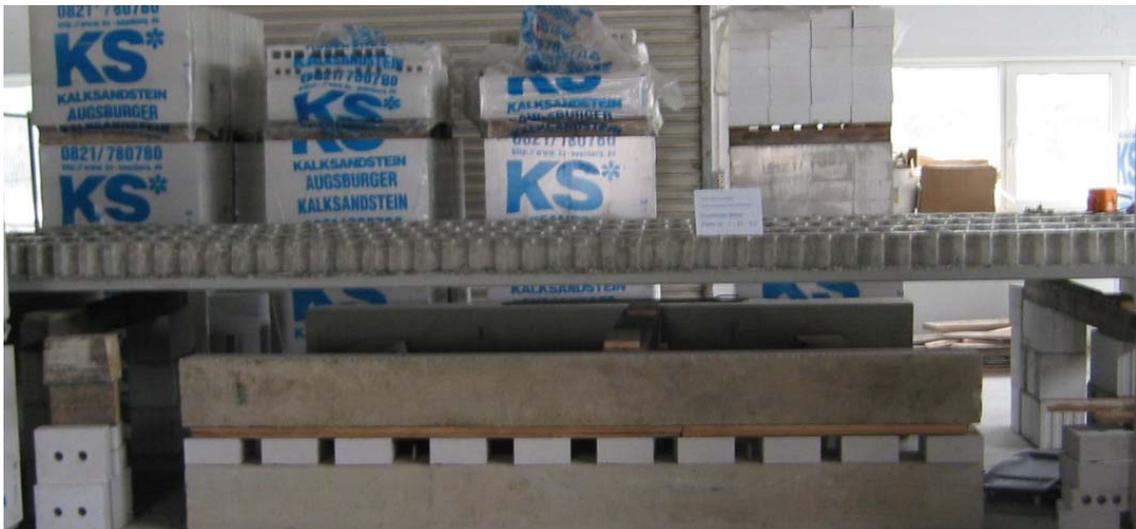
Bild 3.2.1.1: Hochfeste SVP 1-20-6,1 nach dem Auflegen auf den Versuchsstand

Die Stegverbundplatte wurde nach dem Betoniervorgang in die Härtekammer gebracht, bevor sie am nächsten Tag mit dem Gabelstapler auf die Versuchsvorrichtung aufgelegt wurde. Nach dem Auflegen der Platte wurde die Durchbiegung der Platte in Feldmitte mit $0,55 \text{ cm}$ gemessen.
