STEGVERBUNDPLATTEN

ANLAGE II ZUM FORSCHUNGSBERICHT:

Versuchsergebnisse

von Prof. Dr.-Ing. Richard Rojek
und Dipl.-Ing. (FH) Tobias Keller

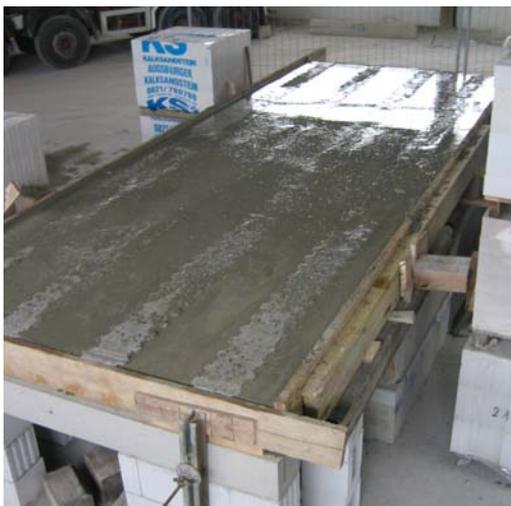
Bild 3.2.1.2: Hochfeste SVP 1-20-6,1 direkt nach der Ortbetonergänzung

Die Platte wurde nach am gleichen Tag analog den Platten aus der ersten Versuchsreihe eingeschalt, so dass die Ortbetonergänzung unterstützungsfrei aufgebracht werden konnte. Der Ortbeton mit der Güte C 30 wurde am nächsten Tag in die Stegzwischenräume eingebracht. Wie das Bild 3.2.1.2 zeigt, war der Beton des Fertigteils noch so weich, dass sich die Stegverbundplatte nach dem Betoniervorgang weit durchbog. Dies hatte zur Folge, dass in Feldmitte der frische Beton über die Stege hinausragte um „ins Wasser“ zu gelangen.

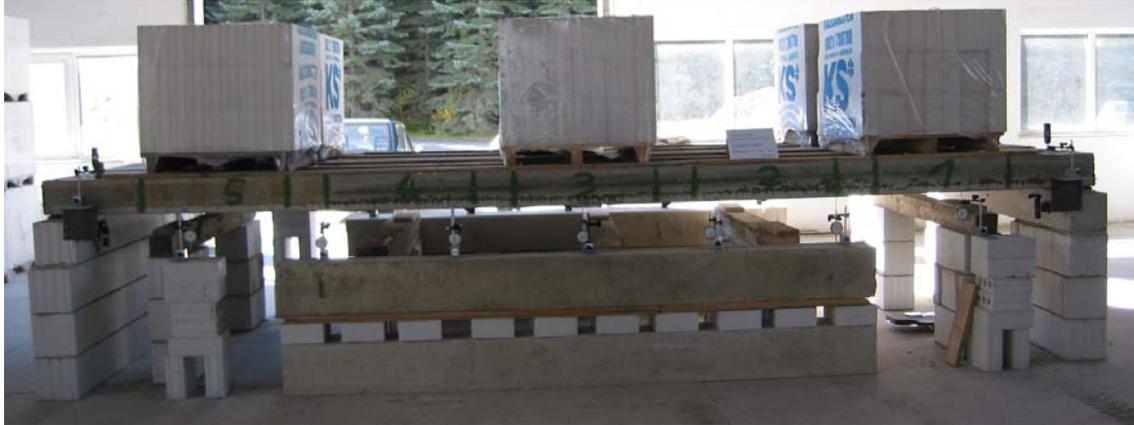
Bild 3.2.2.1: Laststufe 1 der hochfesten SVP 9-20-6,1

Wie die *Tabelle 3.2.2.1* zeigt, wurden als *erste Laststufe* insgesamt sechs Kalksandstein-Paletten auf die Stegverbundplatte gehoben. Sie wurden auf die Positionen 1, 3 und 5 gleichmäßig verteilt. Mit der Belastung durch die Paletten entstand in Feldmitte ein Moment von 48,97 kNm, das wiederum 92 % des maximalen Moments aus der Gebrauchslast und fast 44 % des rechnerischen Bruchmoments entsprach.

Die vorhandene Durchbiegung in Feldmitte stieg um 30 % auf 2,2 cm an, was unter dem zulässigen Wert von 2,48 cm lag. An der Plattenunterseite waren in Feldmitte neue Risse entstanden, die teilweise die bereits bestehenden Risse zu einem zusammenschlossen. Die alten Risse blieben teilweise bei der Weite von 0,05 mm bzw. gingen auf 0,1 mm auf, während die neuen Risse Weiten von 0,05 mm aufwiesen. Die Risse waren noch ca. 1,80 m vom Auflager entfernt. Die maximale Querkraft an den Auflagern lag bei knapp 31,95 kN, was etwa 42 % der maximalen Querkraft unter Gebrauchslast und 16 % der maximalen Querkraft im Bruchzustand entsprach.

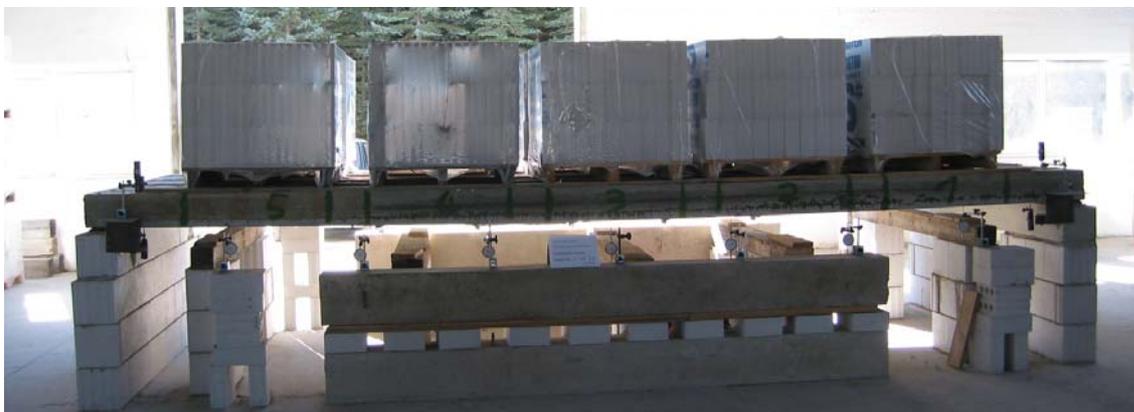
Bild 3.2.2.2: Laststufe 2 der hochfesten SVP 9-20-6,1

Für die *zweite Laststufe* wurde die erste Ebene mit Kalksandstein-Paletten geschlossen, so dass auf die Positionen 2 und 4 weitere vier Paletten aufgebracht wurden. Hierdurch entstand ein maximales Moment von knapp 66,92 kNm, das 26 % über dem maximalen Moment aus der Gebrauchslast lag. Das rechnerische Bruchmoment wurde zu 60 % erreicht.

Die Durchbiegung in Feldmitte stieg um 62 % auf 3,6 cm an und lag somit um 45 % über dem zulässigen Wert. Die rechnerische Durchbiegung der Zustände I und II sind in der nächsten Tabelle aufgelistet.

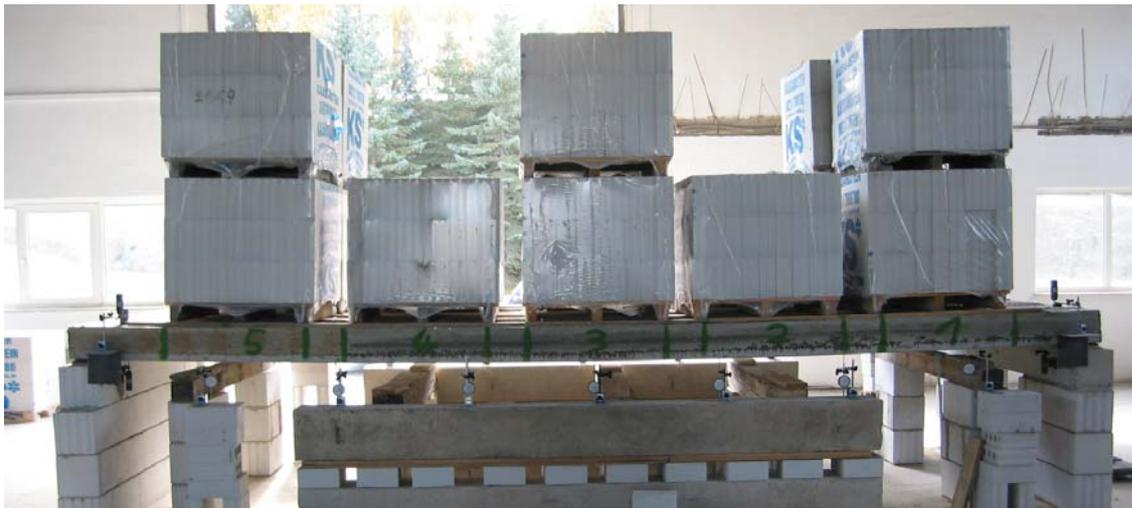
Bild 3.2.2.4: Laststufe 3 der hochfesten SVP 9-20-6,1

Mit der *dritten Laststufe* wurde ein Moment von 87,98 kNm in Feldmitte erzeugt. Hierzu wurden auf die Positionen 1, 3 und 5 jeweils zwei Paletten in die zweite Ebene gestellt.

Das aufgebrauchte maximale Moment entsprach fast 166 % vom maximalen Moment im Gebrauchszustand und somit 79 % vom rechnerischen Bruchmoment. Die gemessene Durchbiegung in Feldmitte stieg auf 5,4 cm an, was eine Erhöhung von 50 % darstellte. Die bestehenden Risse an der Plattenunterseite hatten Rissweiten von 0,2 – 0,25 mm in Feldmitte und in Auflagernähe von 0,1 – 0,15 mm.

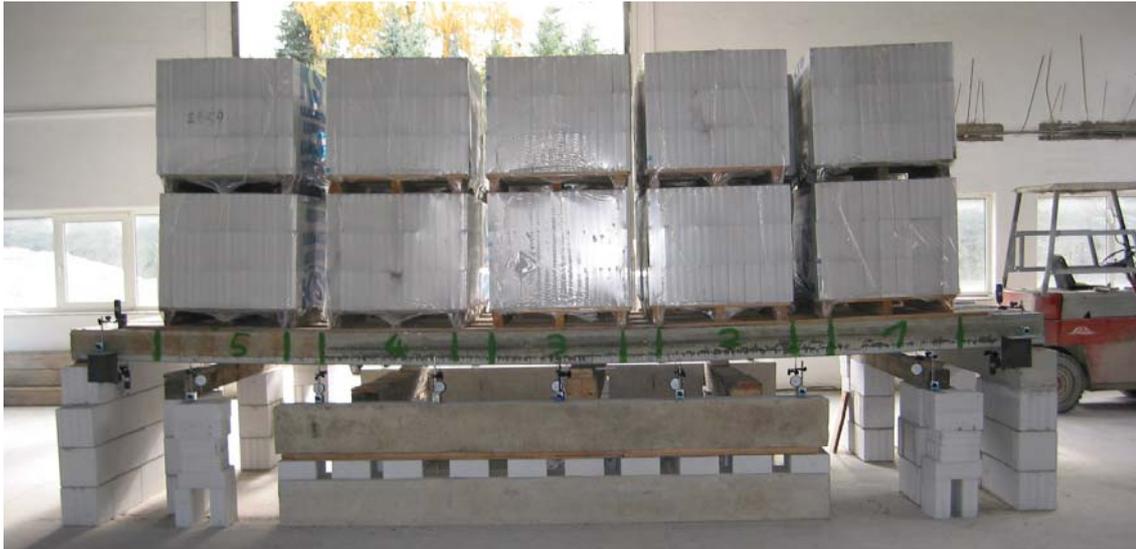
Bild 3.2.2.6: Laststufe 4 der hochfesten SVP 9-20-6,1

Die *vierte Laststufe* bestand daraus, die zweite Ebene mit vier weiteren Paletten zu schließen, die auf die Positionen 2 und 4 aufgebracht wurden.

Das Moment in Feldmitte betrug somit knapp 106 kNm, das 199 % des maximalen Moments im Gebrauchszustand und etwa 95 % vom rechnerischen Bruchmoment entsprach. Die Durchbiegung in Feldmitte stieg auf 9,05 cm an, das einem Anstieg von 32 % gleichkam. Der Durchbiegung entsprechend sah auch die Risszunahme an der Plattenunterseite aus. In der Plattenmitte entstanden neue Risse mit Weiten von 0,1 – 0,15 mm. In Auflagernähe waren es 0,05 - 0,1 mm. Die vorhandenen Risse in der Plattenmitte hatten Weiten von 0,25 - 0,3 mm, während die in Richtung zum Auflager zwischen 0,1 – 0,15 mm aufwiesen. Die Risse hatten vom Auflager immer noch einen Abstand von ca. 80 cm, während sie am Plattenrand bereits zu sehen waren und dort in der Höhe der Fuge zwischen Ortbetonergänzung und Fertigteil endeten. Die Risse in Feldmitte ragten weiter in die Ortbetonergänzung hinein.

Mit der maximalen Querkraft von 63,6 kN war die maximale Querkraft unter Gebrauchslast zu fast knapp 83 % und die maximale Querkraft im Bruchzustand zu fast 33 % erreicht.

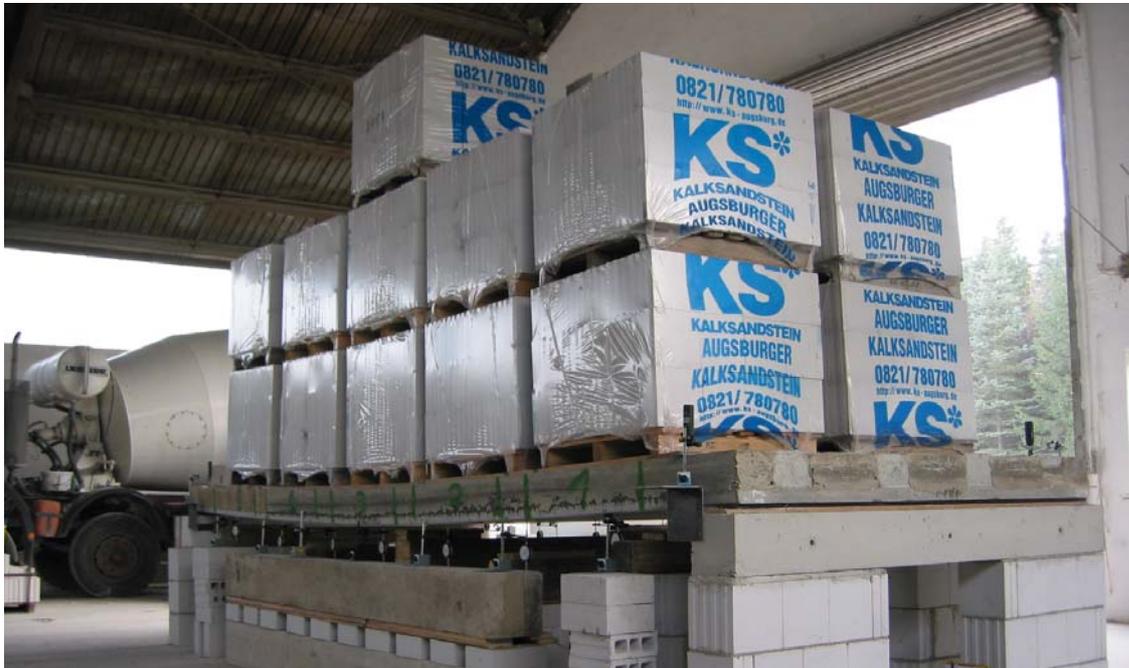
Bild 3.2.2.7: Laststufe 5 der hochfesten SVP 9-20-6,1

Für die *fünfte Laststufe* wurden in die dritte Ebene zwei Paletten auf die mittlere Position gestellt. Das Moment stieg hierdurch auf knapp 118,54 kNm an, das 223 % vom maximalen Moment im Gebrauchszustand und somit 106 % des rechnerischen Bruchmoments entsprach.

Mit dem Aufbringen der Belastung stieg die Durchbiegung in Feldmitte auf 8,7 cm an. Das war eine Zunahme von 22 %. Die Dokumentation der Risse an der Plattenunterseite wurde auf Grund des hohen Lastniveaus nicht mehr ausgeführt. Am Plattenrand waren keine neuen Risse erkennbar. Die bestehenden Risse gingen weiter auf und verliefen in Feldmitte bis zu 2/3 der Plattendicke. Mit der Querkraft von 68 kN wurden 88 % der maximalen Querkraft unter Gebrauchslast und 35 % der maximalen Querkraft im Bruchzustand erreicht. Der Abstand zum ersten Riss lag immer noch bei etwa 80 cm vom Auflager entfernt.

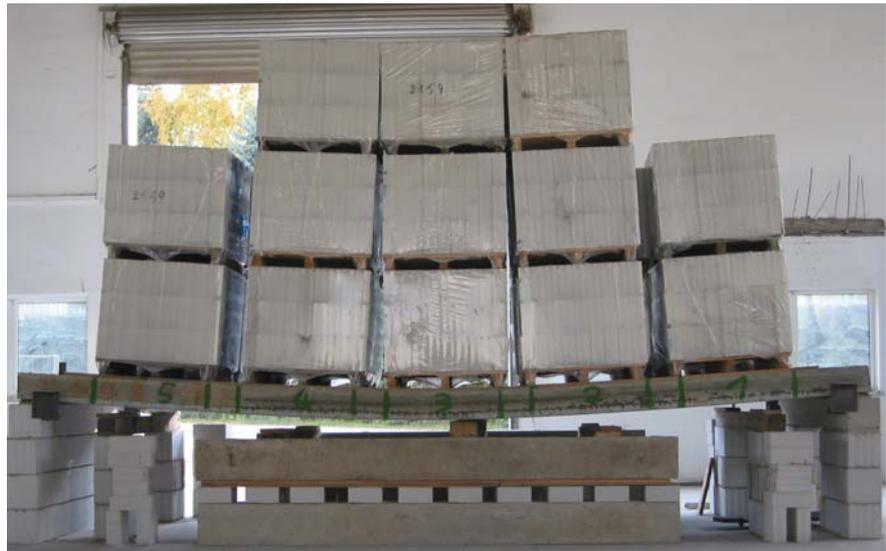
Bild 3.2.2.8: Laststufe 6 der hochfesten SVP 9-20-6,1

Bei der *sechsten Laststufe* wurden je zwei weitere Paletten auf die benachbarten Positionen gestellt. Hierdurch sollte ein Moment von 136 kNm erzielt werden, das fast 275 % des maximalen Moments aus der Gebrauchslast und 122 % des rechnerischen Bruchmoments entsprach. Aus Sicherheitsgründen wurden die Messuhren vor dem Belasten abgebaut. Mit dem Auflegen der Paletten nahm die Durchbiegungen in starkem Maße zu. Es konnte das Absenken der Platte mit bloßem Auge so weit verfolgt werden, bis die Platte in Feldmitte auf einem Holzbalken der Abfangkonstruktion anstieß. Der größte Riss an der Plattenunterseite lag bei 1,2 mm. Es waren viele kleine Risse vorhanden, die teilweise besenförmig bzw. augenförmig verliefen. Es waren auch ein paar in Längsrichtung entstanden. Die am Rand erkennbaren Risse der Platte gingen in Feldmitte bis etwa 5 cm unter die Oberkante der Ortbetonergänzung. Die in Auflagernähe befindlichen Risse ragten etwas in die Ortbetonergänzung hinein. Die maximale Querkraft von 77,1 kN erreichte 100 % die maximale Querkraft unter Gebrauchslast und fast 40 % der maximalen Querkraft im Bruchzustand.

Der Versuch musste, obwohl noch kein direktes Versagen erkennbar war, bei dieser Laststellung abgebrochen werden, da die Platte auf der Abfangkonstruktion auflag. Ein weiteres Absenken war auf Grund der enormen Durchbiegung bei dem hohen Lastniveau nicht mehr vertretbar.

Nach dem Abstapeln waren an der Plattenoberseite keine Risse erkennbar, was auf einen intakten Stegverbund sowohl in Feldmitte als auch im Auflagerbereich hindeutete.

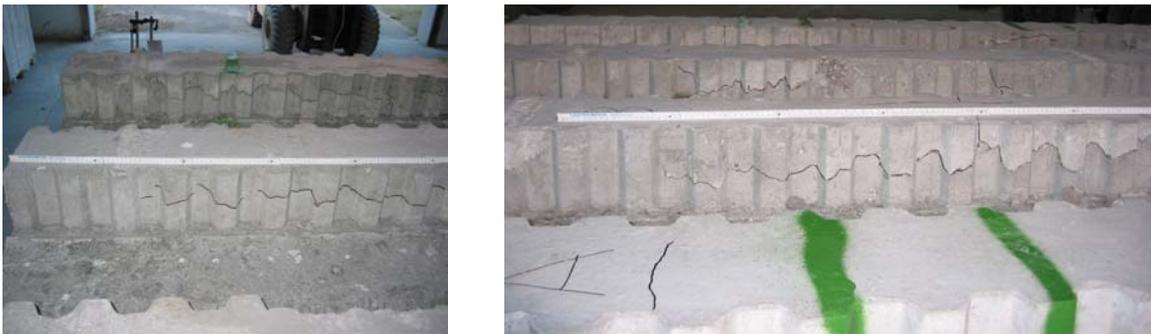
Bild 3.3.1.1: Risse an den Stegen durch verfrühtes Ausschalen der SVP 10-20-6,1 Hochfest im Auflagerbereich (links) und in Feldmitte (rechts)

Wie an den Bildern zu erkennen ist, verliefen die Risse teilweise mittig in den Stegen über eine Länge von $1,20 \text{ m}$. Diese Risse in Feldmitte stellten eine Schwächung der Druckzone dar, und beeinträchtigten das Zusammenwirken der Druckzone mit der Zugzone.

Wie das *Bild 3.3.3.2* zeigt, versagte die Platte an den geschwächten Stellen, bei denen sich nicht die volle Druckzone ausbilden konnte. Die Ausbruchkörper bildeten sich entlang den Rissen, die beim Ausschalen entstanden waren.

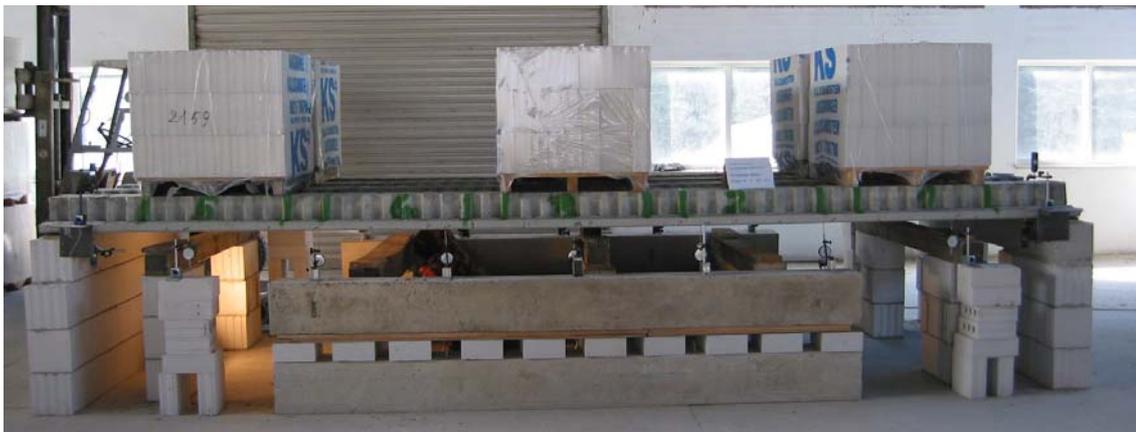
Bild 3.3.2.1: Laststufe 1 der hochfesten SVP 10-20-6,1

Für die *erste Laststufe* wurden auf die Positionen 1, 3 und 5 jeweils zwei Paletten auf die Stege gestellt. Das nächste Bild gibt einen Überblick über die erste Laststufe.

Mit dieser Palettenstellung entstand in Feldmitte ein Moment von 18,41 kNm, das 68 % des maximalen Moments im Gebrauchszustand und 32 % des rechnerischen Bruchmoments entsprach. Die Durchbiegung erhöhte sich um das 5,4-fache auf 16,18 mm in Feldmitte. Der zulässige Wert von 2,48 cm wurde zu 65 % erreicht. Der rechnerische Wert im gerissenen Zustand lag bei 1,49 cm und somit nur um 2 mm unter dem vorhandenen. Das Diagramm stellt die rechnerischen Durchbiegungen den gemessenen gegenüber.

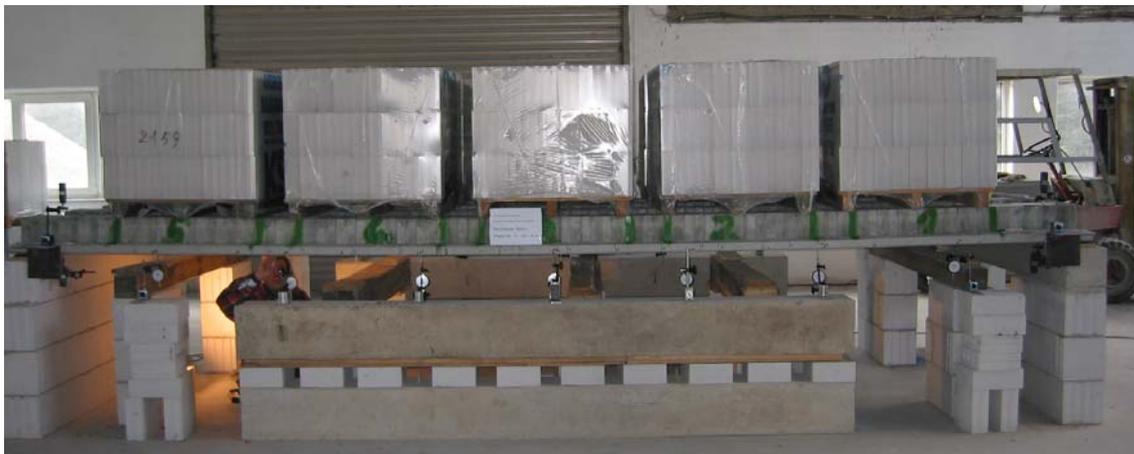
Bild 3.3.2.3: Laststufe 2 der hochfesten SVP 10-20-6,1

Als *zweite Laststufe* wurde die erste Ebene mit vier weiteren Paletten geschlossen.

Mit der Belastung der Platte durch die Kalksandstein-Paletten wurde ein maximales Moment von 27,12 kNm pro Steg hervorgerufen, das dem maximalen Moment aus der Gebrauchslast entsprach. Das rechnerische Bruchmoment wurde zu fast 48 % erreicht. Die Durchbiegung in Feldmitte wurde mit 3,9 cm im Mittel gemessen. Die zulässige Durchbiegung von 2,48 cm wurde hierdurch um das 1,63-fache überschritten. Vergleicht man die maximal vorhandene Durchbiegung mit der rechnerischen im gerissenen Zustand, so lag sie um 76 % höher, wie das nächste Diagramm veranschaulicht.

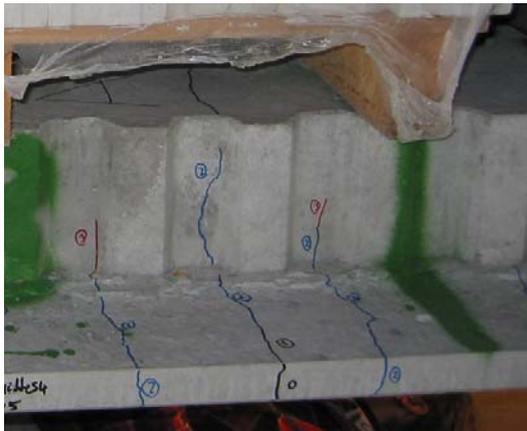
Bild 3.3.2.5: Risse in Feldmitte aus der Laststufe 2 der hochfesten SVP 10-20-6,1

Wie das Bild zeigt, sind sehr viele Risse entstanden, die in Feldmitte Weiten von 0,1 mm aufwiesen. Die alten Risse lagen ebenfalls bei 0,1 mm. Die Risse in Feldmitte ragten bereits teilweise in die Stege. Einer ging bereits fast bis zur Oberkante eines Steges. Dieser mündete fast in einen Riss im Steg, der durch das verfrühte Abheben der Schalung entstanden war. Zum Auflagerbereich hin lagen die Rissweiten bei 0,05 mm. Der erste Riss war immer noch ca. 1,0 m vom Auflager entfernt. Die maximale Auflagerkraft von 16,35 kN erreichte die maximale Querkraft unter Gebrauchslast zu 76 % und die maximale Querkraft im Bruchzustand zu 30 %.

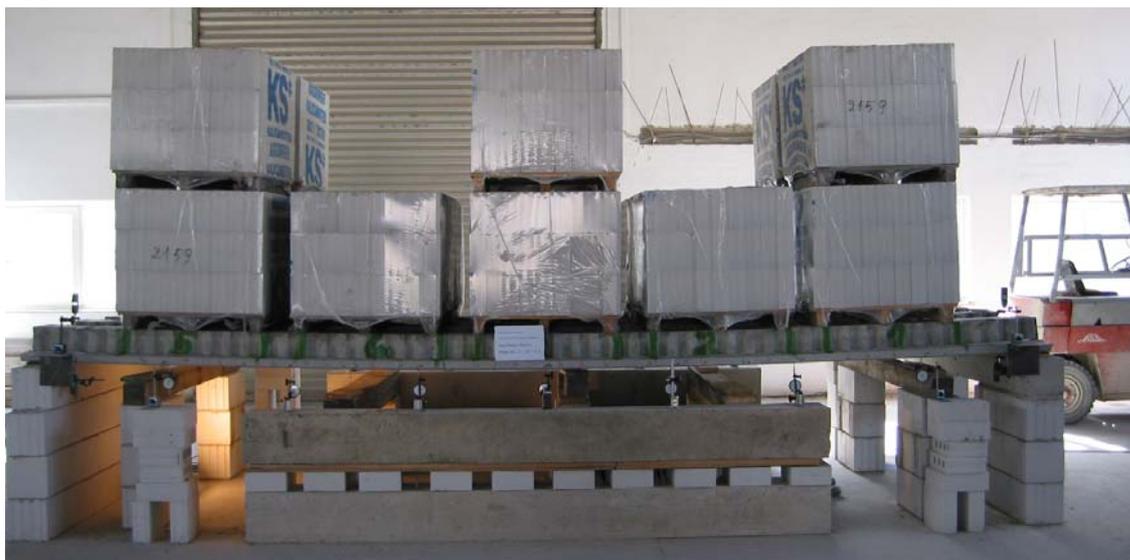
Bild 3.3.2.5: Laststufe 3 der hochfesten SVP 10-20-6,1

Für die *dritte Laststufe* wurden drei Paletten in die zweite Ebene gestapelt und dort auf die Positionen 1, 3 und 5 gestellt.

Mit der Belastung durch die Kalksandsteine wurde ein Moment von 37,65 kNm erzeugt, das 139 % des maximalen Moments im Gebrauchszustand und 66 % des rechnerischen Bruchmoments entsprach. Die Durchbiegung der Platte in Feldmitte nahm um 67 % zu, so dass sie sich jetzt um 6,5 cm durchbog. Die bestehenden Risse an der Unterseite gingen in Feldmitte auf 0,15 mm und in Auflagernähe auf 0,1 mm auf. Die neuen Risse hatten alle Weiten von 0,05 mm und waren mehr in Richtung zum Auflager zu finden. Der maximale Abstand zum Auflager lag noch bei etwa 70 cm. Die maximale Querkraft von 23,14 kN erreichte die maximale Querkraft unter Gebrauchslast zu 108 % und die maximale Querkraft im Bruchzustand zu fast 43 %. Mittlerweile gingen fast alle Risse an die Oberfläche der Fertigeilplatte.

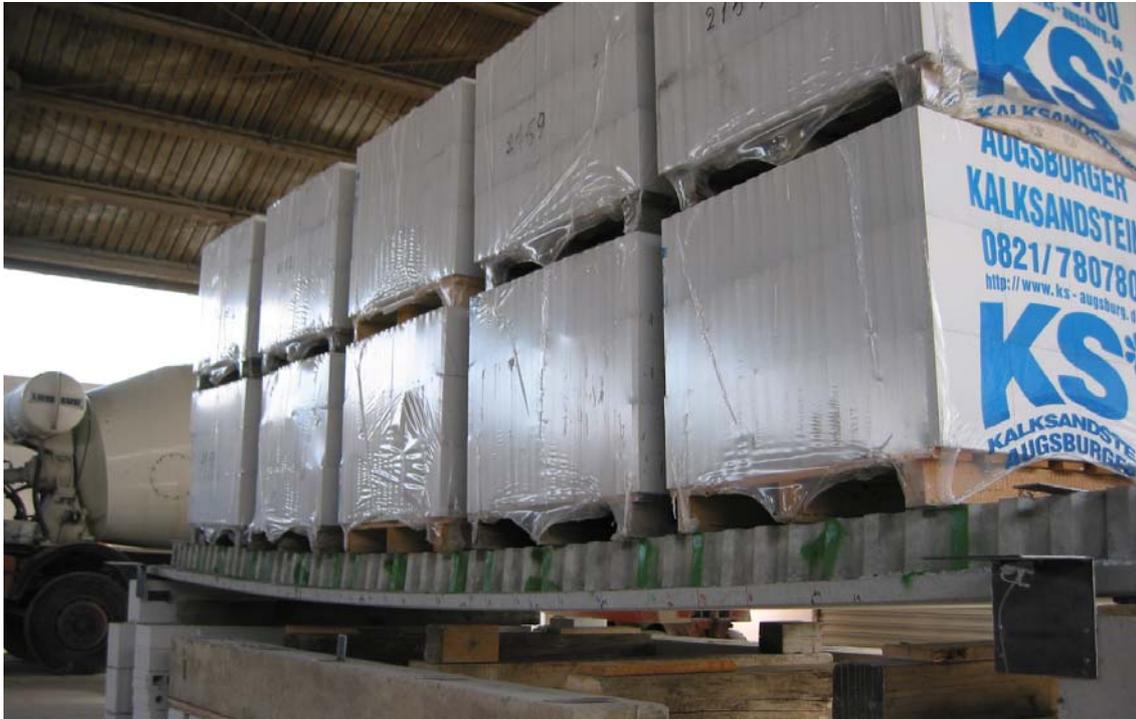
Bild 3.3.2.6: Laststufe 4 der hochfesten SVP 10-20-6,1

Die *vierte Laststufe* beinhaltete die Belastung der Platten mit zwei vollen Ebenen. Hierzu wurden die Lücken der zweiten Ebene mit dem Auflegen von je zwei Kalksandstein-Paletten auf die Positionen 2 und 4 geschlossen.

Die Durchbiegung der SVP stieg um 35 % auf etwa 8,8 cm an. Das aufgebrachte maximale Moment lag bei 46,51 kNm, das 172 % des maximalen Moments im Gebrauchszustand und 82 % des rechnerischen Bruchmoments darstellte. An der Plattenunterseite entstanden lediglich Risse, die die alten ergänzten, bzw. fortführten. Deren Rissweiten lagen bei 0,05 - 0,1 mm. Die alten Risse gingen in Feldmitte auf 0,3 mm und in Auflagernähe auf 0,2 mm auf. Die Risse in Feldmitte gingen mittlerweile alle ungefähr bis zur halben Steghöhe. Diejenigen in Richtung Auflager waren bis zu den Stegen an der Oberfläche der Fertigteilplatte erkennbar. Die maximale Querkraft unter Gebrauchslast war mit dieser Laststellung zu 129 % und die maximale Querkraft im Bruchzustand zu 51 % erreicht. Im Anschluss an die Rissbetrachtung wurden die Messuhren aus Sicherheitsgründen abgebaut.

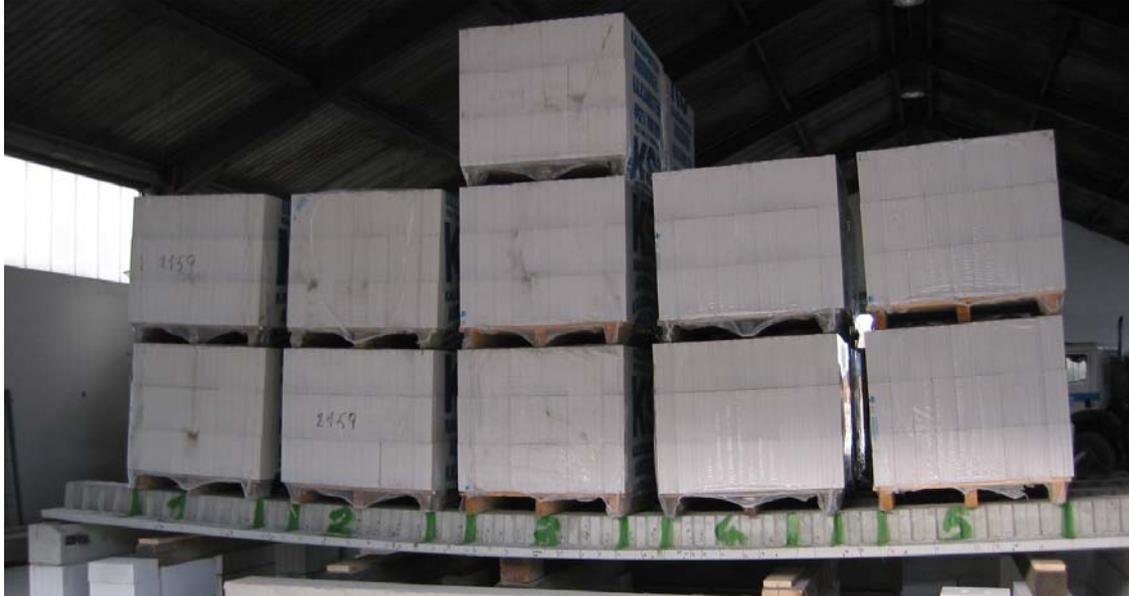
Bild 3.3.2.7: Laststufe 5 der hochfesten SVP 10-20-6,1

Als *fünfte Laststufe* wurde in der dritten Ebene zwei Paletten auf die mittlere Position gestellt. Hierdurch entstand ein maximales Moment von 52,92 kNm, das fast 196 % des maximalen Moments aus der Gebrauchslast und 93 % des rechnerischen Bruchmoments entsprach. Die Durchbiegung der Platte von 10,9 cm wurde mit dem Nivelliergerät gemessen, was einer Zunahme von fast 24 % entsprach. Aus Sicherheitsgründen wurde die Rissbildung an der Plattenunterseite nicht mehr durchgeführt. Vom Plattenrand aus konnte jedoch beobachtet werden, dass sich neue Risse in der Feldmitte gebildet hatten, die bereits bis in die halbe Steghöhe gingen. Die bestehenden Risse gingen weiter auf und ragten weiter in die Stege hinein.

Mit fast 30 kN erreicht die maximal vorhandene Querkraft fast 140 % von der maximalen Querkraft unter Gebrauchslast und 55 % der maximalen Querkraft im Bruchzustand. Es waren keine neuen Risse am Auflager entstanden, so dass der Abstand zum Auflager immer noch etwa 70 cm betrug.

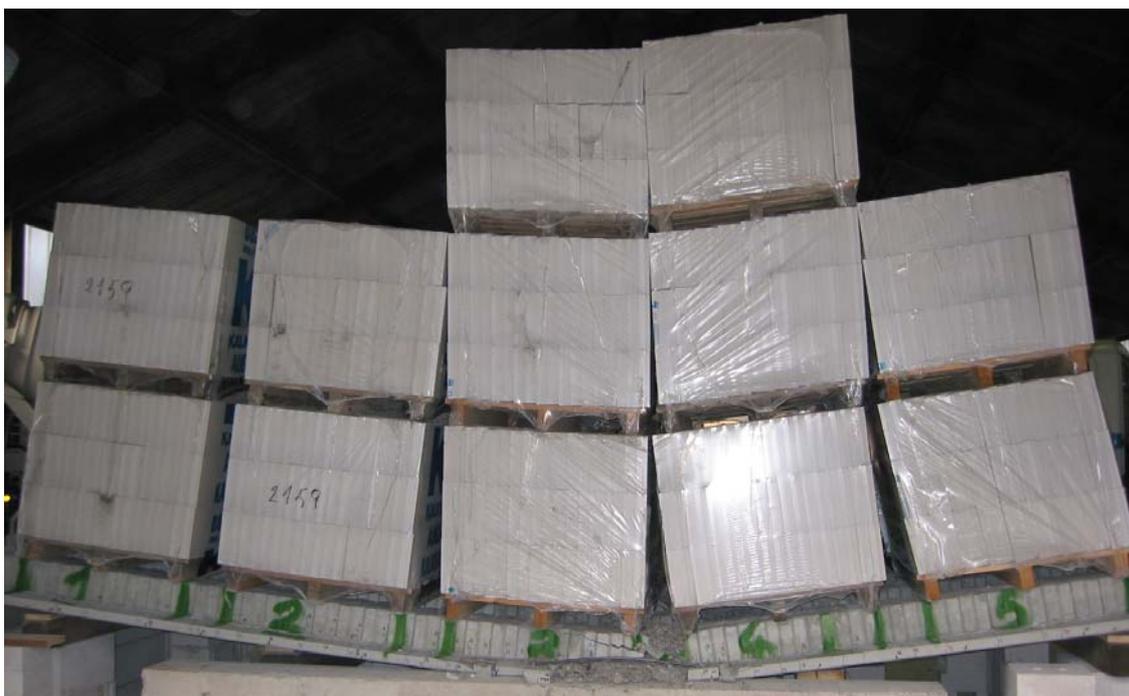
Bild 3.3.2.8: Laststufe 5 der hochfesten SVP 10-20-6,1

Mit dem Aufbringen von zwei weiteren Paletten auf die Position 4 in der dritten Ebene wurde die *sechste Laststufe* hergestellt. Mit dieser Anordnung wurde das maximale Moment aus der Gebrauchslast zu 212 % und das rechnerische Bruchmoment zu 101 % erreicht (wie das nächste Bild zeigt).

Wie das *Bild 3.3.2.8* zeigt, hatte die Druckzone in Feldmitte versagt. Die nächsten Bilder zeigen Details der versagten Druckzone.

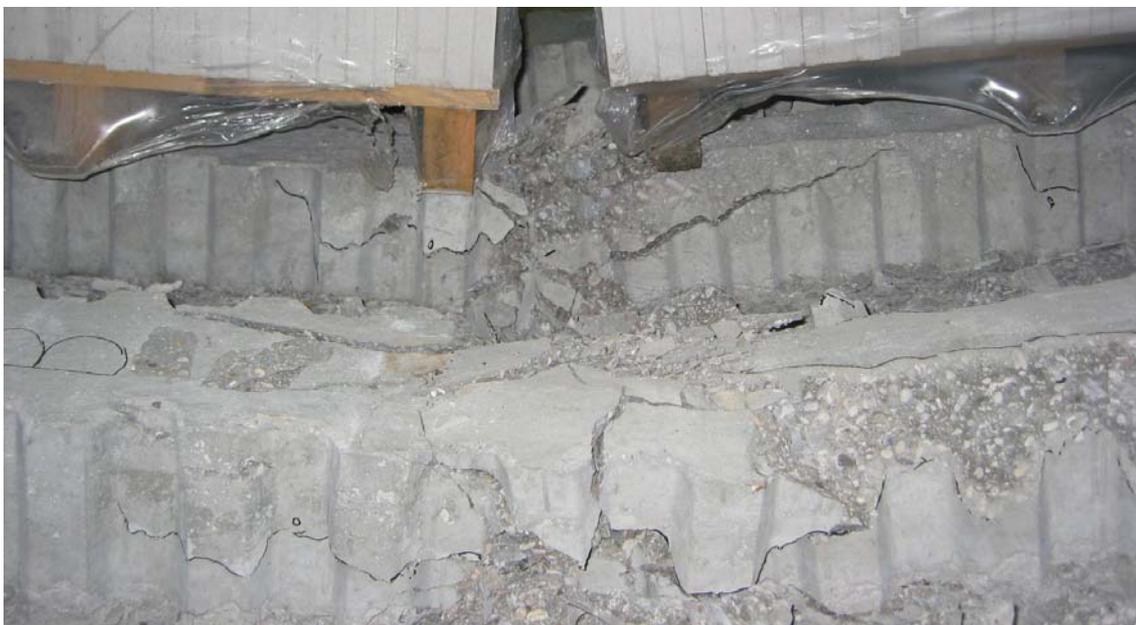
Bild 3.3.3.2: Versagte Druckzonen in Feldmitte nach der Entlastung

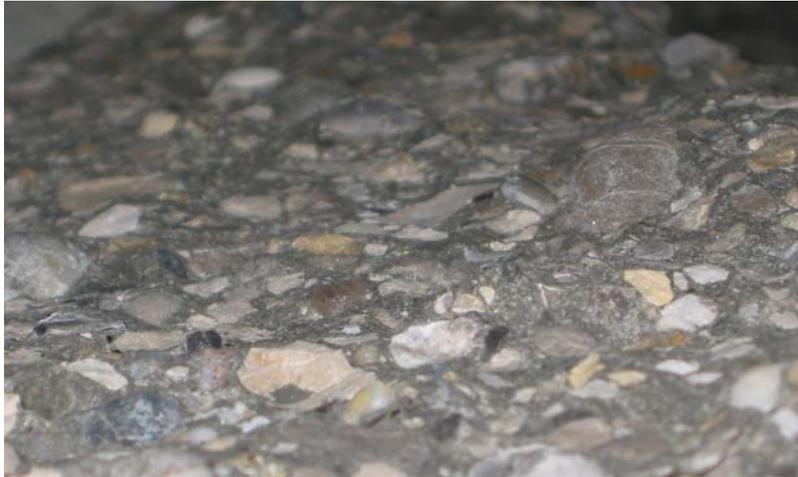
Bild 3.3.3.3: Zerstörte Zuschlagstoffe durch das Versagen der Druckzone

Das Versagen der Stegverbundplatten aus der ersten Versuchsreihe beruhte auf ein zerstörtes Gefüge. Bei der Platte mit hochfestem Verbund zerbrach der Zuschlag, wie die nächste Detailaufnahme zeigt.

Wie die oben dargestellten Bilder gezeigt haben, versagte die Stegverbundplatte erneut auf Biegedruck durch das Ausbrechen der Druckzone. Im nächsten Diagramm sind die Durchbiegungen den zugehörigen Momenten gegenübergestellt.

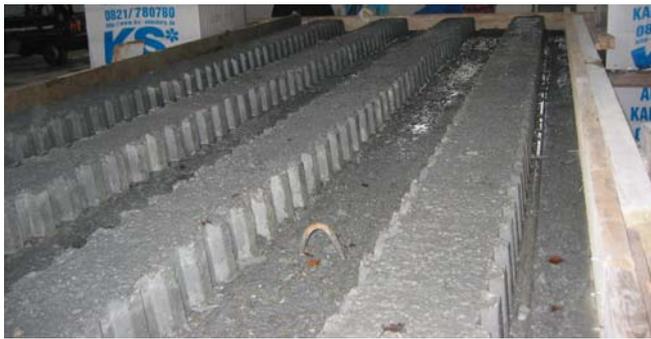
Bild 3.4.1.1: Eingeschalte hochfeste SVP 11-18-6,1

Die dritte Stegverbundplatte der zweiten Versuchsreihe und gleichzeitig letzte wurde am 29. Oktober 2002 hergestellt. Die Herstellung sollte mit einem selbstverdichtenden Beton C 70 vorgenommen werden. Hierzu wurde eine Mischung verwendet, die für einen C 60 bereits versuchsweise eingesetzt wurde. Um einen höherwertigen Beton zu erhalten, wurde ein Sand mit wenig Feinteilen verwendet, was durch die Zugabe von Microsilica ausgeglichen werden sollte. Doch die Menge war zu wenig, so dass der Zement die Feianteile im Sand „aufgefressen“ hatte. Dies hatte zur Folge, dass keine Feianteile mehr zum Umhüllen des Kornes zur Verfügung standen und nicht die gewünschte Druckfestigkeit entstand. Mit dem Abdrücken des Würfels nach 28 Tagen stellte sich heraus, dass es sich hier um einen Beton C 40 handelte. Abgesehen von der geänderten Betongüte wurde die Platte wie die beiden vorherigen hergestellt. Nach dem Verteilen des Betons für die Plattenstärke von 5,0 cm mit Hilfe des Außenrüttlers wurde der Beton für die Stege mit dem Betonierwagen eingebracht. Nachdem die Plattenstärke von 18 cm geringer als die Höhe der Stegschalung war, musste eine Schablone aus Holz gefertigt werden, die durch das Auflegen auf die Stegschalungen die Höhe festlegte.

In Längsrichtung lag der Bewehrungsgehalt bei $11,22 \text{ cm}^2/\text{m}$ ($\varnothing 10 \text{ mm}$, Abstand 7 cm) und in Querrichtung von $2,51 \text{ cm}^2/\text{m}$ ($\varnothing 8 \text{ mm}$, Abstand 20 cm). In die Stege wurde keine Querkraftbewehrung eingelegt. Bei Betrachtung des äußeren Erscheinungsbildes waren keine Mängel festzustellen, so dass davon auszugehen war, dass die Bewehrung richtig eingebaut wurde. Auch die Abmessungen der Platte stimmten mit den geforderten Werten überein.

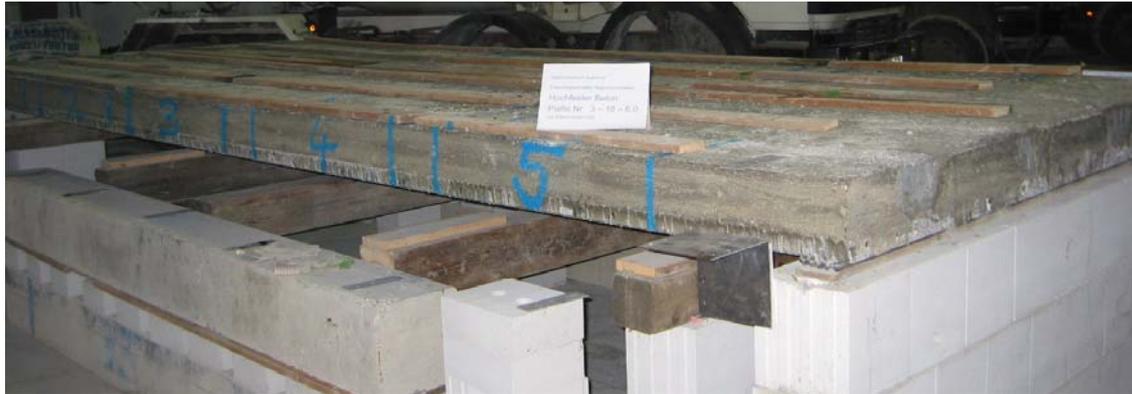
Bild 3.4.2.1: Hochfeste SVP 11-18-6,1 nach der Ortbetonergänzung

Vor der Ortbetonergänzung wog die Platte 3,58 t und hatte nach dem Aufbringen des Betons in die Stegzwischenräume ein Gewicht von 6,26 t. Durch das Eigengewicht der Platte entstand in Feldmitte ein Moment von 23,49 kNm, das 54 % vom maximalen Moment im Gebrauchszustand und fast 26 % des rechnerischen Bruchmoments entspricht. Durch das Aufbringen des Ortbetons nach drei Wochen ging die Platte in Feldmitte um einen Zentimeter nach unten, so dass die Anfangsverformung vor der Versuchsdurchführung bei 1,8 cm lag. Der zulässige Wert von 2,48 cm ($l/250$) war zu 73 % erreicht.

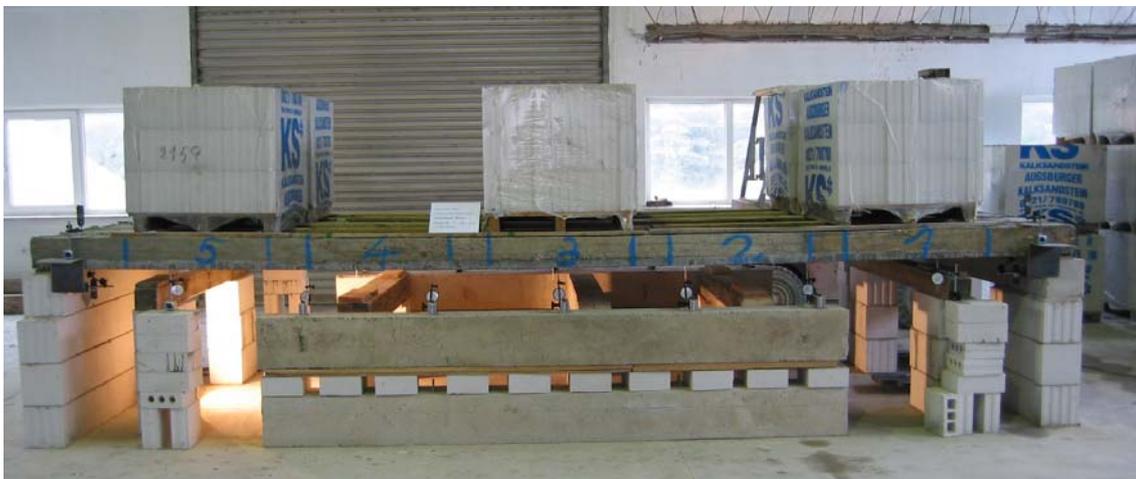
Bild 3.4.2.2: Laststufe 1 der hochfesten SVP 11-18-6,1

Für die *erste Laststufe* wurden auf die Positionen 1, 3 und 5 Kalksandstein-Paletten gelegt, durch diese sich die Platte um weitere 2,2 cm nach unten durchbog, so dass eine Gesamtverformung von etwa 4 cm vorhanden war. Dies entsprach einem Zuwachs von 226 %. Der zulässige Wert von 2,48 cm war um das 1,6-fache überschritten.

Das Moment stieg um etwa 89 % auf 44,32 kNm an, das etwa 102 % des maximalen Moments im Gebrauchszustand und fast 29 % des rechnerischen Bruchmoments entsprach. Im Vergleich zu den rechnerischen Werten im gerissenen Zustand war die vorhandene Durchbiegung 2,3-mal so hoch. Das nachfolgende Diagramm stellt den Unterschied graphisch dar.

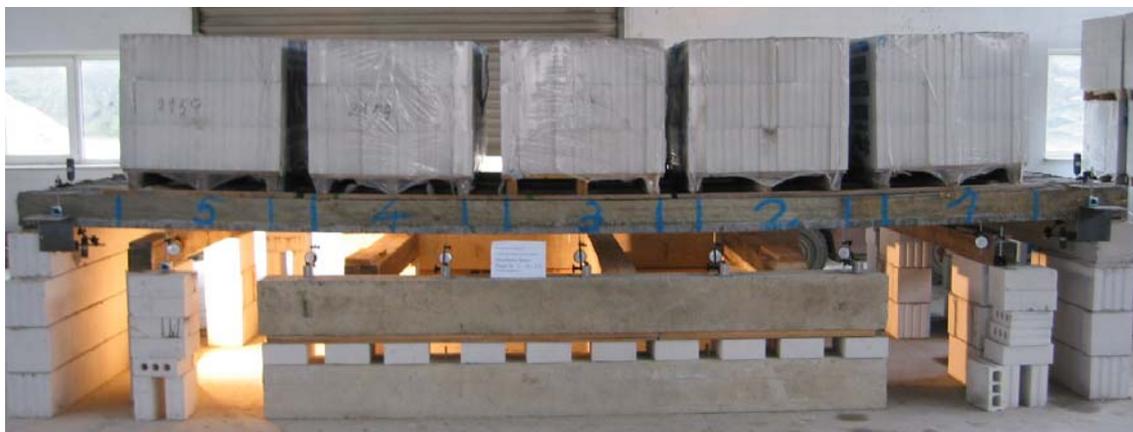
Bild 3.4.2.4: Laststufe 2 der hochfesten SVP 11-18-6,1

Mit der *zweiten Laststufe* wurde ein maximales Moment von 62,28 kNm erzeugt, das fast 192 % des maximalen Moments im Gebrauchszustand und 68 % des rechnerischen Bruchmoments darstellte.

Der Erhöhung des Moments um 40,5 % stand eine Erhöhung der Durchbiegung von 66 % gegenüber. Die Platte bog sich somit in Feldmitte um fast 6,8 cm durch, das einer Zunahme von etwa 2,7 cm darstellte. Dieser großen Zunahme stand das entsprechende Rissbild gegenüber.

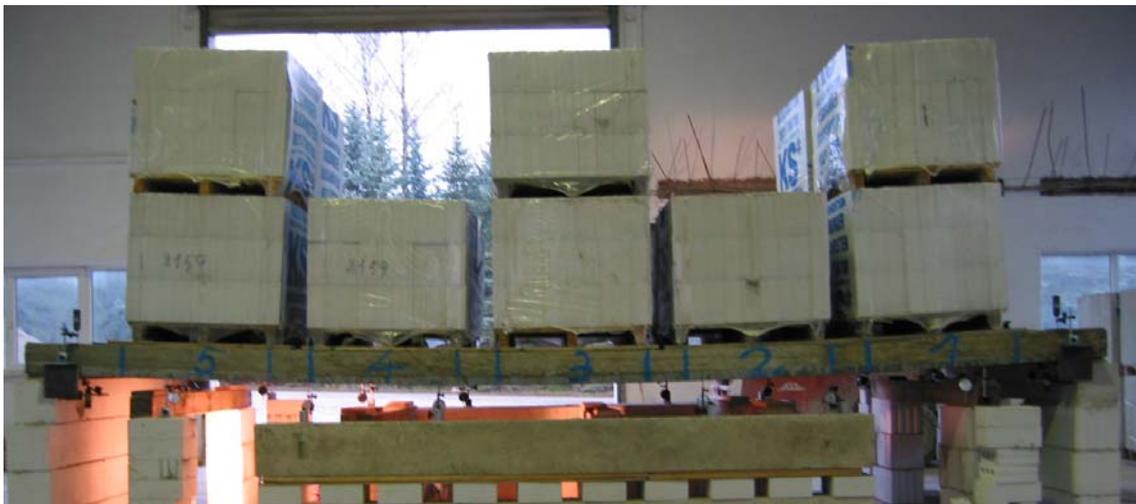
Bild 3.4.2.6: Laststufe 3 der hochfesten SVP 11-18-6,1

Mit der dritten Laststufe wurde das Moment um 34 % erhöht, so dass ein maximales Feldmoment von 83 kNm vorhanden war. Das maximale Moment aus der Gebrauchslast wurde zu fast 192 % und das rechnerische Bruchmoment zu 91 % erreicht. Die Durchbiegung in Feldmitte stieg um 48 % auf 10 cm an.

Mit dem Auflegen der Paletten auf die Positionen 1, 3 und 5 in der zweiten Ebene wurde die *dritte Laststufe* erzeugt.

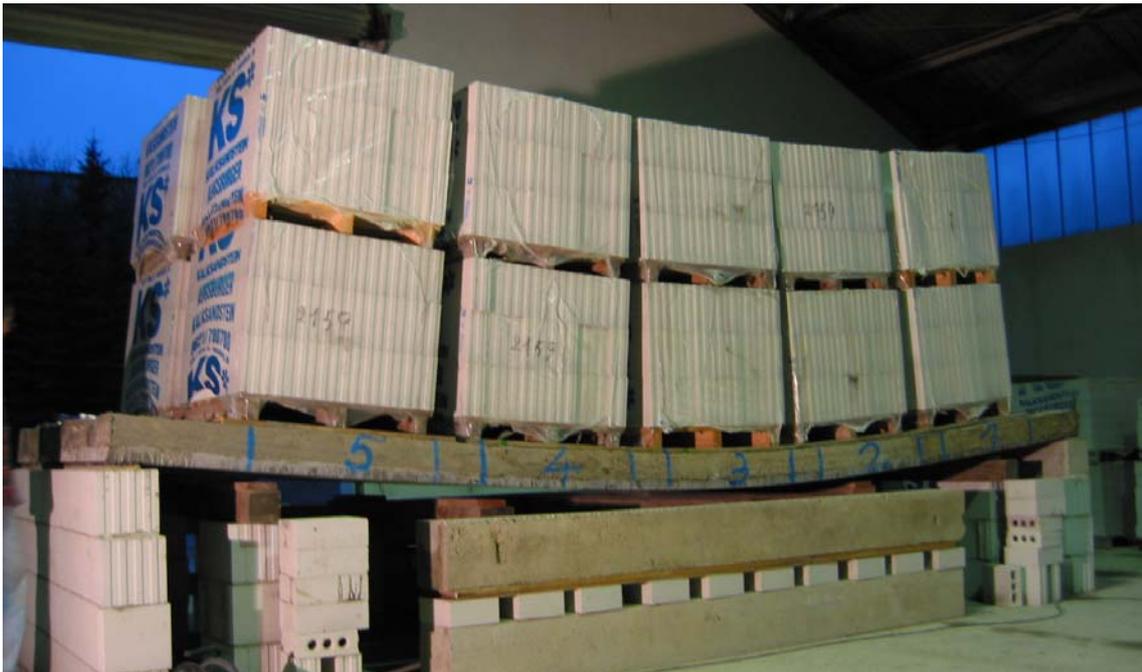
Die vierte Laststufe bestand daraus, die zweite Ebene zu schließen. Hierzu wurden die Positionen 2 und 4 mit Kalksandstein-Paletten belegt. Vor dem Aufbringen der Paletten wurden die Messuhren aus Sicherheitsgründen abgebaut. Mit dem Auffüllen der zweiten Ebene wurde das Moment um 50 % erhöht, so dass mit 124,6 kNm in Feldmitte 286 % des maximalen Moments im Gebrauchszustand vorhanden war. Das rechnerische Bruchmoment wurde bei dieser Laststufe zu 136 % erreicht. Die Durchbiegung der Platte verdoppelte sich, so dass die vorhandene Durchbiegung von 20 cm mit dem Nivelliergerät gemessen werden konnte. Dies deutete auf das baldige Versagen der Platte hin. Die Risse in Feldmitte verliefen mittlerweile bis etwa zur halben Plattendicke. Die Rissbetrachtung an der Plattenunterseite war aus Sicherheitsgründen nicht mehr möglich. Die maximal vorhandene Querkraft lag mit fast 61 kN bei etwa 95 % der maximalen Querkraft unter Gebrauchslast. Die maximale Querkraft im Bruchzustand wurde zu fast 38 % erreicht.

Bild 3.4.2.6: Laststufe 4 der hochfesten SVP 11-18-6,1

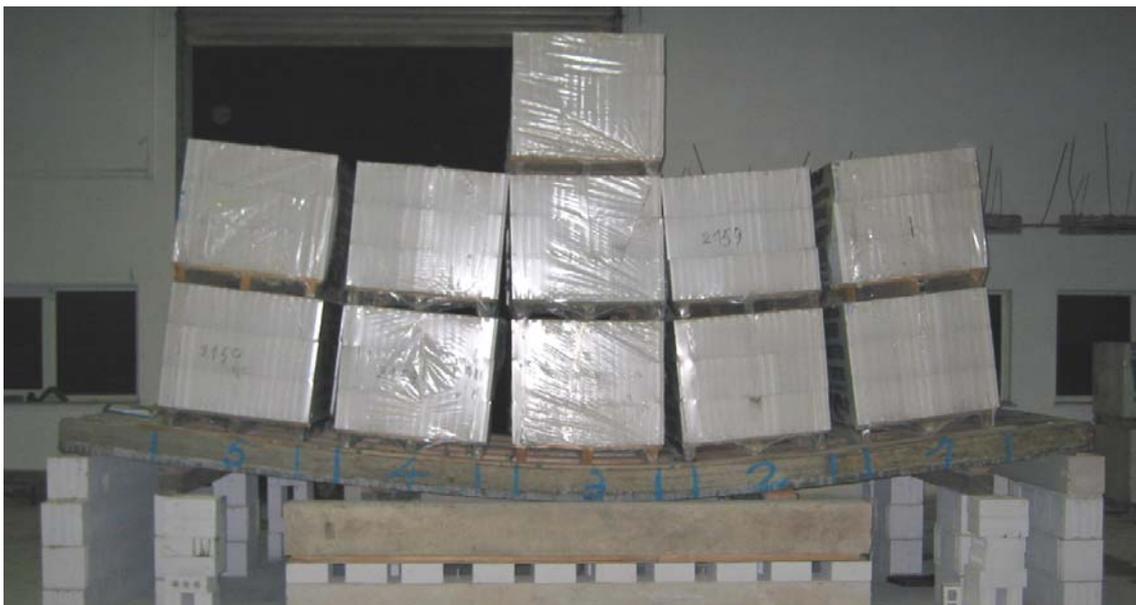
Die *fünfte Laststufe* bestand daraus, auf die mittlere Position der dritten Ebene Kalksandstein-Paletten aufzubringen. Mit dem Absetzen der ersten Palette gab die Stegverbundplatte in dem Maße nach, wie der Belastungskörper aufgelegt wurde und die Platte setzte sich in der Mitte auf die Abfangvorrichtung auf. In Feldmitte wäre somit ein Moment von 137,38 kNm entstanden, das fast 316 % des maximalen Moments im Gebrauchszustand und 150 % des rechnerischen Bruchmoments entsprechen hätte. Die maximale Querkraft unter Gebrauchslast wäre zu 102 % und die maximale Querkraft im Bruchzustand zu 40 % erreicht gewesen.

Bild 3.4.2.7: Laststufe 5 der hochfesten SVP 11-18-6,1

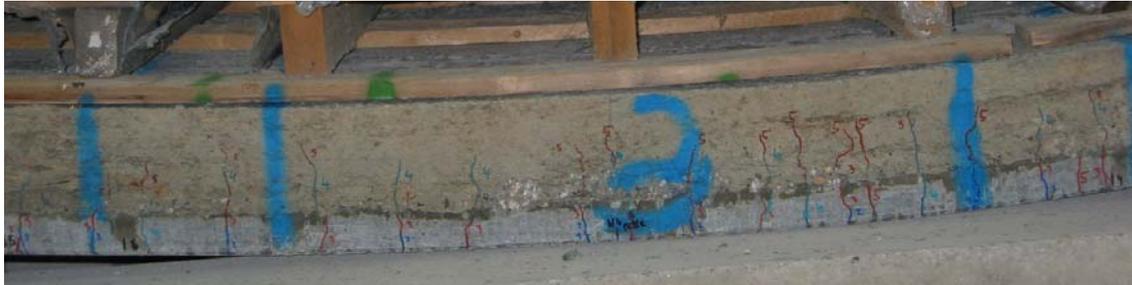
Mit dem Aufbringen der fünften Laststufe gingen viele bereits bestehenden Risse in Feldmitte am Plattenrand weiter auf, so dass sie fast alle bis über die Mitte der Plattendicke hinaus ragten.

Bild 3.4.3.1: Rissbild der hochfesten SVP 11-18-6,1 in Feldmitte

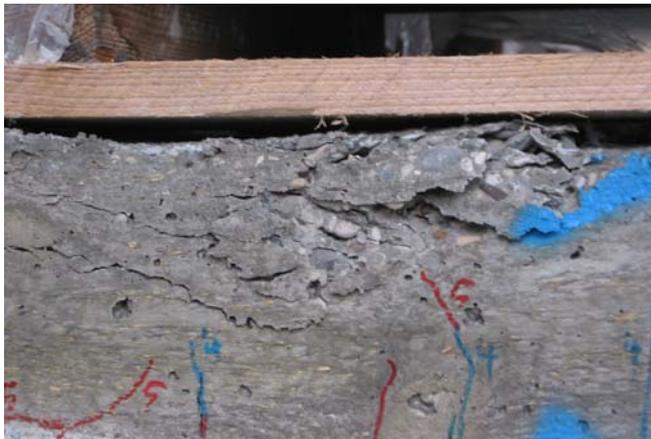
Es deutete sich auch das Versagen der Druckzone an ein paar Stellen an. Wie im nebenstehenden Bild zu sehen ist, brach in Feldmitte der obere Teil der Platte, der die Druckzone bildet. Die Druckzone wurde regelrecht zerstört, so dass kleine Betonteile herausplatzten.

Bild 3.4.3.2: Detailaufnahme der versagten Druckzone der hochfesten SVP 11-18-6,1

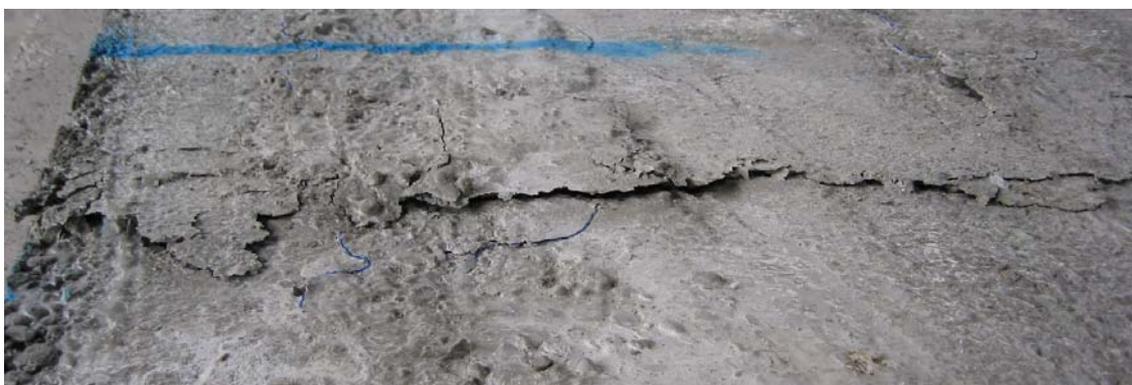
Die Betondruckzone brach über die gesamte Plattenbreite, wie das unten stehende Bild zeigt. Dies zeigt wiederum das hervorragende Verbundverhalten zwischen den Stegen und der Ortbetonergänzung.

Bild 3.4.3.3: Gesamtansicht der versagten Druckzone der hochfesten SVP 11-18-6,1

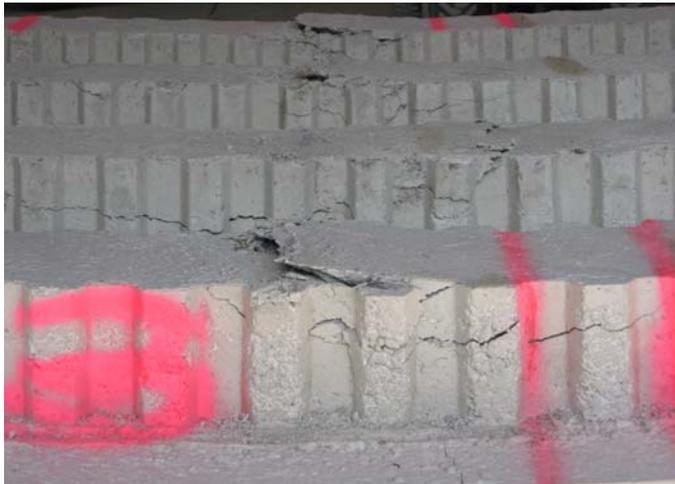
Bei den Stegverbundplatten der ersten Versuchsreihe versagte in der Biegedruckzone das Betongefüge, während bei den Platten mit hochfesten Betonen der Zuschlag zerbrach. Das *Bild 4.1* zeigt das Ausbrechen der Druckzone bei einer Stegverbundplatte der Betongüte C 30. Deutlich ist zu erkennen, wie sich bereits Ausbruchschollen gebildet hatten.

Bild 4.1: Versagen der Druckzonen bei einer Stegverbundplatte der Betongüte C 30

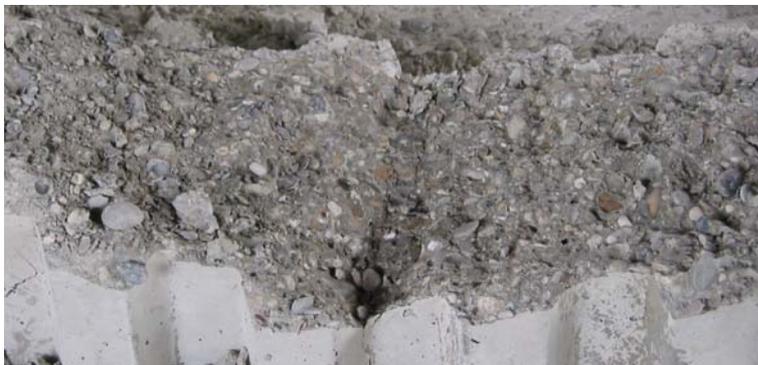
Das *Bild 4.2* zeigt das gebrochene Gefüge in der Ausbruchsfläche der Druckzone. Deutlich ist zu erkennen, wie nicht der Zuschlag, sondern das Gefüge gerissen ist. Die Rundungen der Kieskörner sind eindeutig zu erkennen.

Bild 4.2: Brechen des Gefüges

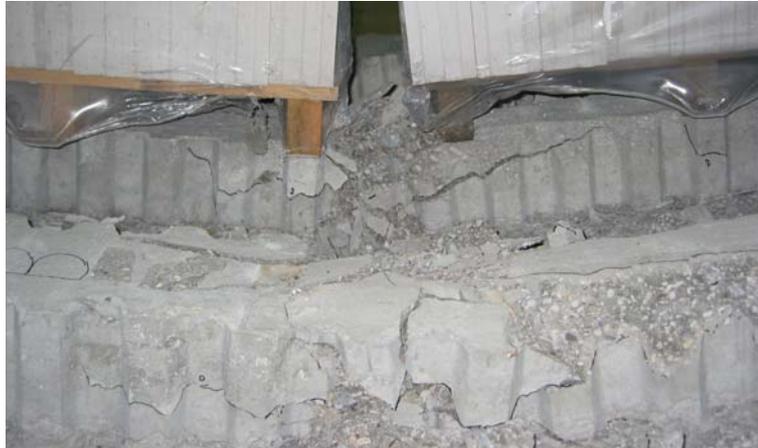
Die hochfesten Stegverbundplatten versagten zwar auch auf Biegung, doch konnte hier nicht genau bestimmt werden, wann die Druckzone ausbrach. Anhand der Laststufen wusste man, bei welchem Lastniveau man sich befand, doch gaben die Platten direkt beim Versagen nicht in dem Maße nach, wie dies aus der ersten Versuchsreihe bekannt war. Kurz vor dem Versagen der Platten konnte mit dem bloßen Auge keine

Zunahme der Durchbiegung mehr beobachtet werden, während sie ohne weitere Laststeigerung plötzlich auf die Abfangkonstruktion nach unten brach, also sehr viel spröder reagierten.

Bild 4.3: Versagen der Druckzonen bei den hochfesten Stegverbundplatten

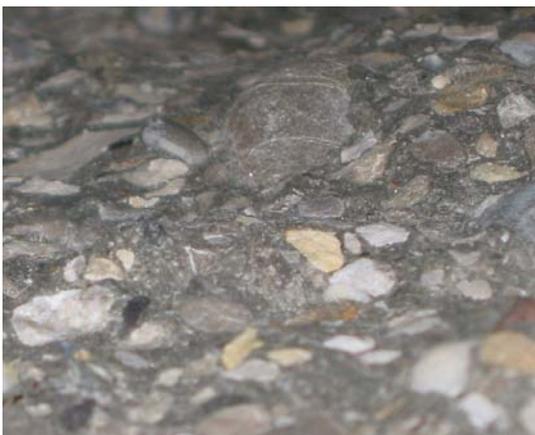
Beim Bruch der hochfesten Stegverbundplatte im Bauzustand bildeten sich nicht nur Ausbruchschollen wie bei der ersten Versuchsreihe. Der Beton in der Druckzone wurde regelrecht zerkleinert, so dass durch das schlagartige Versagen der Platte Betonsplitter entstanden. Hier war nicht das Betongefüge der schwache Punkt, sondern die Zuschläge zerbrachen. Das Bild 4.4 zeigt in einer Detailaufnahme die gebrochenen Zuschlagstoffe einer hochfesten Stegverbundplatte.

Bild 8.24: Gebrochene Zuschlagstoffe in der Bruchfläche einer hochfesten SVP

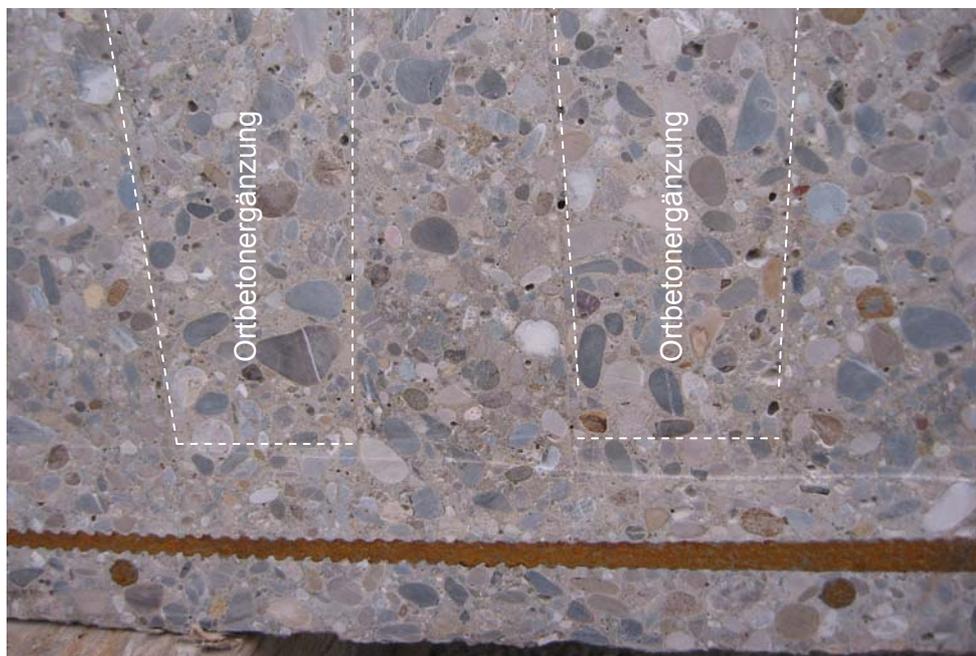
Bild 4.6: Längsschnitt entlang der Stegverzahnung

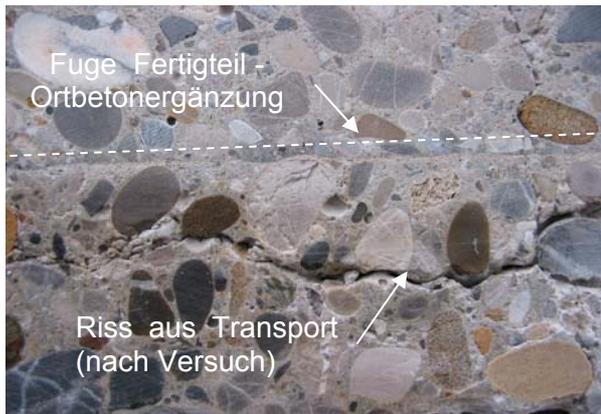
Bild 4.7: Detailaufnahme Verbundwirkung

Im *Bild 4.6* ist eine Schnittfläche in Längsrichtung abgebildet. Es konnten weder zwischen der Verzahnung und der Ortbetoner-gänzung noch an der horizontalen Fuge zwischen Fertigteilplatte und Ortbetoner-gänzung Risse oder sonstige Störungen festgestellt werden. Dass auch der Verbund über die raue Fuge sehr gut funktionierte, zeigt das nächste Bild.
