STEGVERBUNDPLATTEN

ANLAGE II ZUM FORSCHUNGSBERICHT:

Versuchsergebnisse

von Prof. Dr.-Ing. Richard Rojek
und Dipl.-Ing. (FH) Tobias Keller

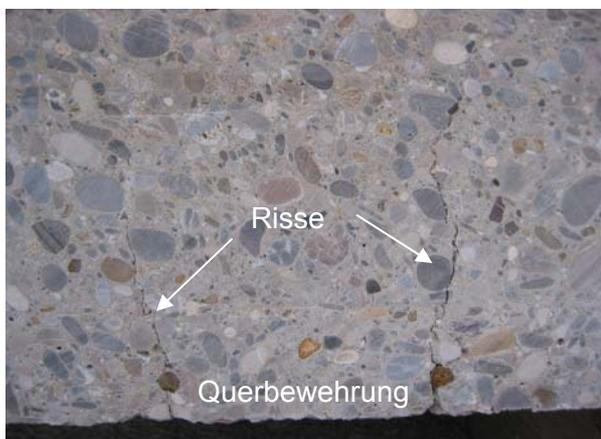
Beim Transport der Platte nach der Versuchsdurchführung war ein Riss an der Plattenunterseite entstanden. Dieser verlief jedoch nicht wie erwartet entlang der Fuge zwischen der Platte und der Ortbetoneergänzung, sondern entstand im Fertigteil.

Bild 4.8: Detailaufnahme Risse

Die Rissbetrachtung an der Plattenunterseite wurde nur so weit durchgeführt, wie die Sicherheit dies zuließ. Bei zu großen Durchbiegungen bzw. bei einem zu hohen Lastniveau wurde die Rissbeobachtung von unten nicht mehr durchgeführt. Als wesentliche Erkenntnis aus der Rissbeobachtung kann jedoch festgehalten werden, dass sich die Risse überwiegend an die Querbewehrung anlehnten (siehe Bild 4.8). Dies war auf die unten liegende Querbewehrung zurückzuführen.

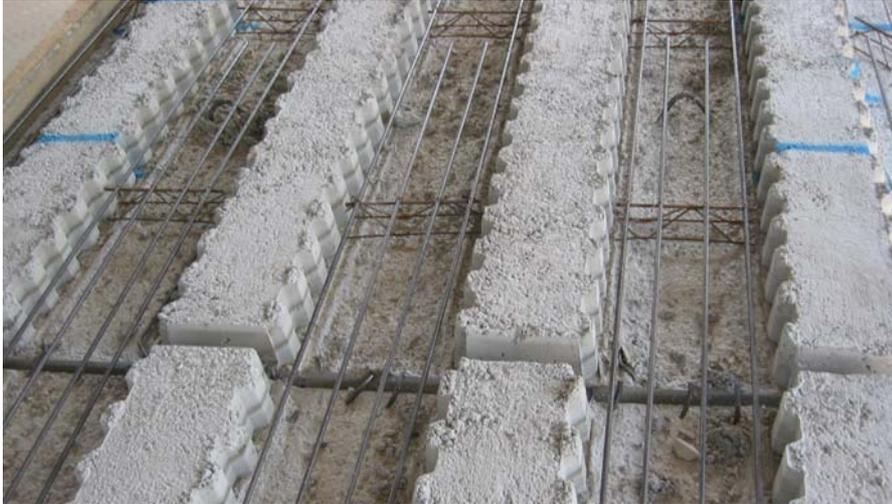
Ein weiteres Untersuchungskriterium bei der Versuchsdurchführung war das Verhalten der Platten im Endzustand mit Durchlaufwirkung, wenn die Stützbewehrung nur in Längsrichtung und ausschließlich in die Stegzwischenräume eingelegt wird. Das *Bild 4.10* zeigt die eingelegte Stützbewehrung. Sie lag gestaffelt in den Stegzwischenräumen auf Gitterträgern, die als Abstandhalter verwendet wurden.

Bild 4.10: Eingelegte Stützbewehrung in die Stegzwischenräume

Der Vorteil dieser Bewehrungsführung liegt darin, dass Stegverbundplatten mit voller Steghöhe eingebaut werden können, die im Bauzustand gegenüber den niedrigeren Stegen größere Stützweiten überbrücken können. Dass die Bewehrungsführung wie eben beschrieben gut funktioniert, verdeutlichen die nachfolgenden Bilder.

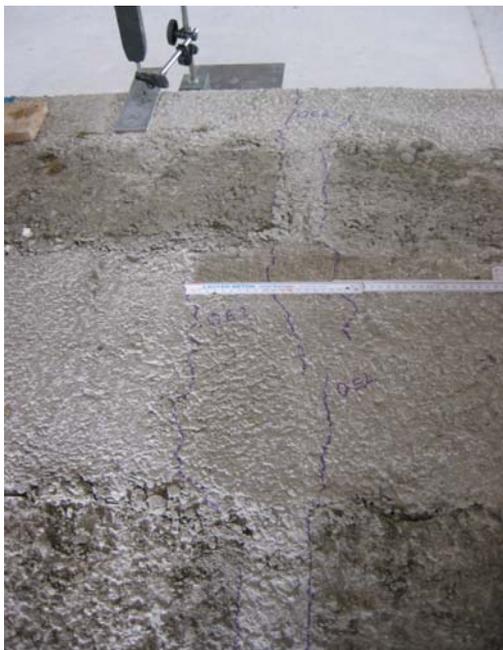
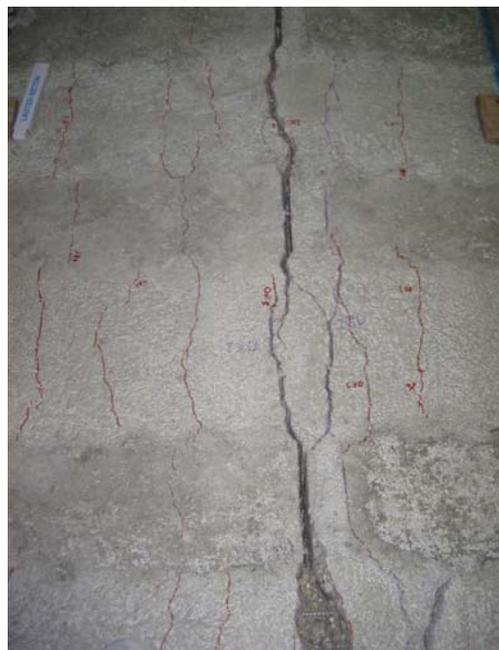
Bild 4.11: Rissbilder bei 106 % des maximalen Moments unter Gebrauchslast (links) und bei ca. 105 % des rechnerischen Bruchmoments (rechts)

Es waren nur Risse in Querrichtung vorhanden, die hauptsächlich zwischen der Stegverzahnung verliefen. Längsrisse waren nicht einmal bei etwa 85 % des rechnerischen Bruchmoments zu erkennen. Dies bedeutet, dass keine zusätzliche Querbewehrung im Stützenbereich erforderlich ist und somit die Steghöhe der Stegverbundplatten bis Oberkante Rohdecke ausgeführt werden kann.

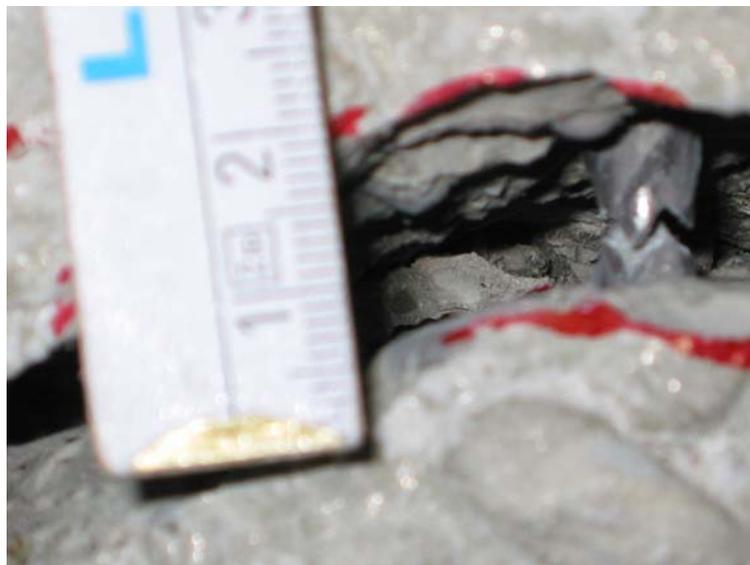
Bei der gesamten Versuchsdurchführung war es nie der Fall, dass die Belastung so hoch war, dass die Bewehrung riss. Es brach immer zuvor die Druckzone aus oder die Stegverbundplatte legte sich auf die Abfangvorrichtung auf. Lediglich bei der Belastung als Durchlaufträger konnte dies erreicht werden. Nachdem die kürzere Platte auf Grund der Vorbelastung zuerst auf Biegung versagte, wurden weiterhin Belastungskörper so lange auf die größere Platte aufgebracht, bis auf einmal drei Stabstähle der Stützbewehrung gleichzeitig rissen. Dies zeigt eindeutig, dass diese Art der Bewehrungsführung bei Durchlaufträgern bevorzugt verwendet werden kann.

Bild 4.12: Gerissene Stützbewehrung
